## 原子力発電所の運営状況

2026年8月3日  
 関西電力株式会社

## タービン建屋での協力会社作業員の負傷

# A-1 次系冷却水ポンプ軸受冷却水供給配管の補修作業に伴う待機除外

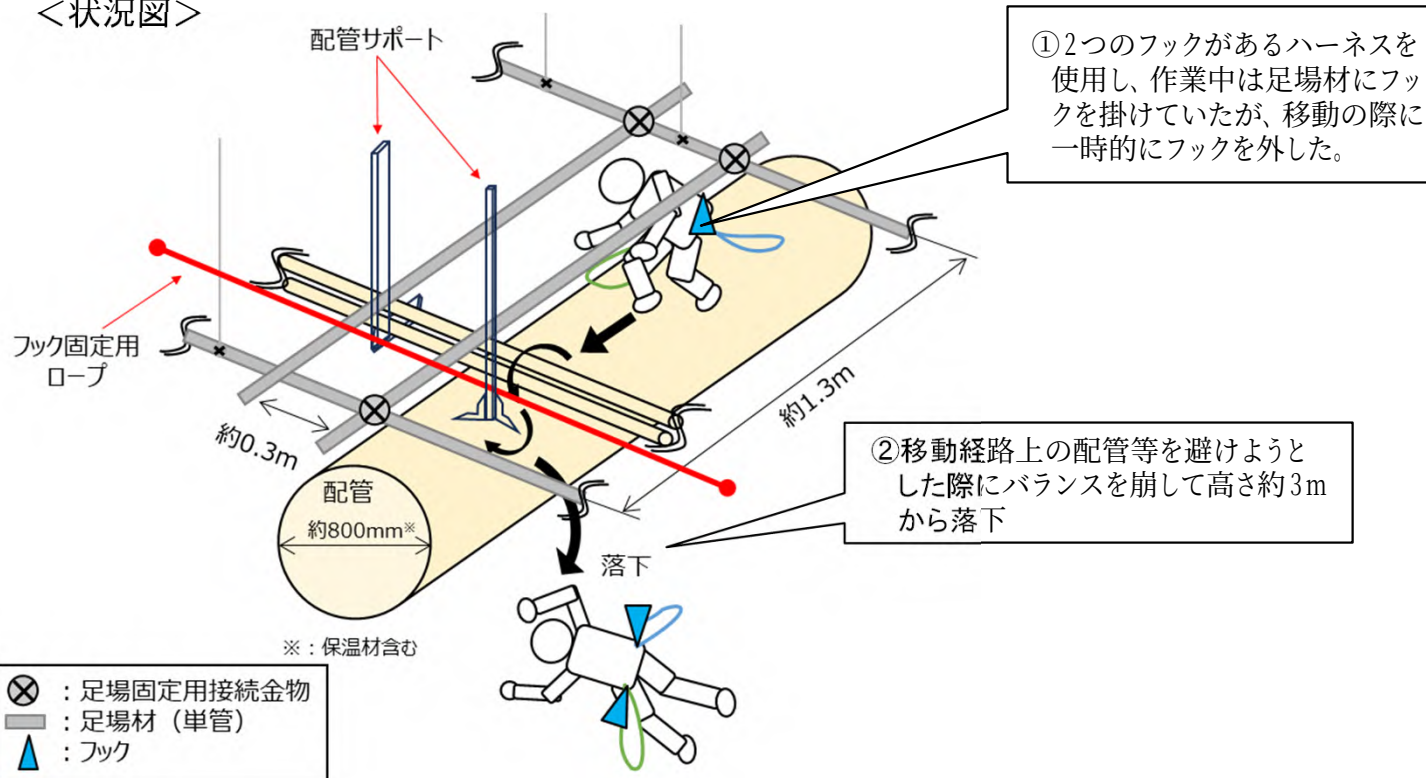
## &lt;状況図&gt;

当該作業員は、2つのフックがあるハーネスを使用していたが、常にいずれか一方のフックを固定用ロープなどに掛けた状態とすべきところ、一時的に両方のフックを外した状態で移動し、バランスを崩したことで落下したものと推定した。

- 高所作業時は、ハーネスのフックを必ず先掛けするよう周知する。
- 落下災害の体感研修を定期的実施し、落下の危険性に対する意識を高める。
- 移動時のフックの掛け替え頻度を減らすため、移動範囲を考慮した位置に固定用ロープを設置する。

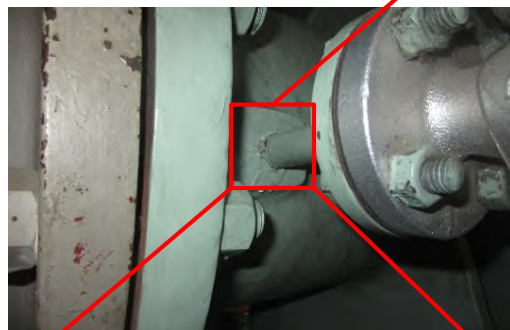
配管取り外し時の状態

滴下箇所：ポンプ吐出水の一部をポンプの軸受部に供給し、冷却を行うための配管

- ・配管接続部のシールテープの状態を確認した結果、シールテープの劣化または巻き付け量の不足等が生じていた可能性があることを確認した。
- ・なお、配管取り外し時にはシールテープが接続部との接触により擦れた状態であった。

配管接続部の手入れおよびシールテープの巻き直しを行い、待機状態に復旧した。
