# 大飯発電所3号機 「界磁喪失」警報発信に伴う 発電機自動停止に関する調査状況

2026年8月19日  
関西電力株式会社

## 大飯発電所3号機「界磁喪失」警報発信に伴う発電機自動停止に関する調査状況

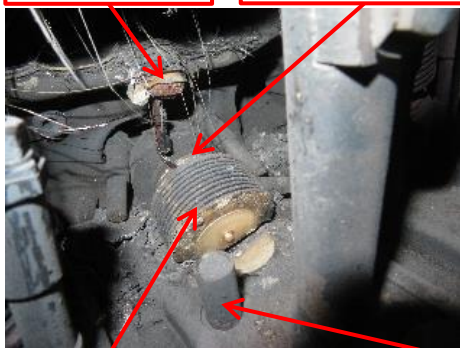
【接続線の断線等】

- ・ダイオードモジュールの一つに、放熱板の溶損、ダイオードの転倒、固定用絶縁ボルトの折損、接続線の断線があることを確認しました。  
また、当該ダイオードモジュールに近接する別のダイオードモジュールの一部にも損傷があることを確認しました。
- ・回転整流器の周辺に黒い付着物が飛散していることを確認しました。
- ・保護用ヒューズについて、全72個のうち36個が動作（溶断）していることを確認しました。
- ・励磁機に接続されているケーブルに異常は確認されませんでした。

接続線(断線)

ダイオード(転倒)

放熱板(溶損)

固定用絶縁ボルト(折損)

励磁機の回転整流器に損傷が確認されたことから、励磁機をメーカー工場へ搬出し、回転整流器の内部点検、黒い付着物の成分分析、接続線の断線箇所の断面観察等の詳細調査を実施します。
