## 美浜発電所 3 号機の原子炉起動および調整運転の開始予定

2026 年 9 月 11 日  
関西電力株式会社

## 美浜発電所3号機 第29回定期検査の概要

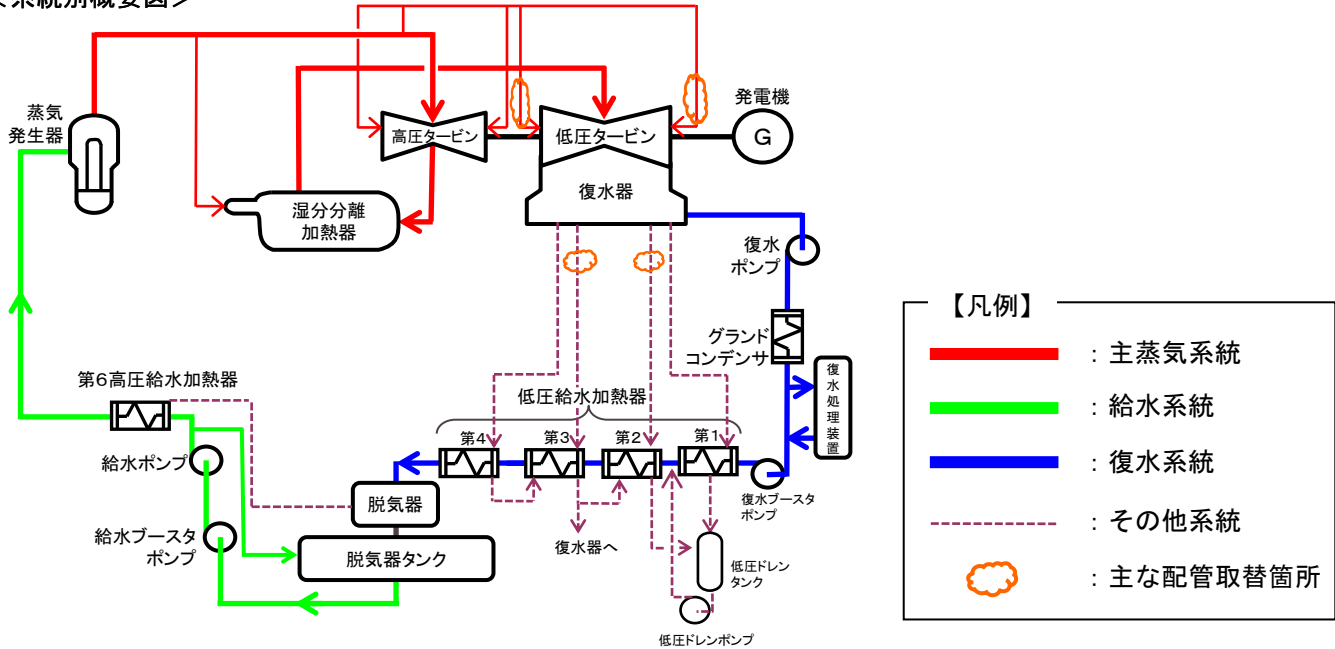
図－１ ２次系配管の保全対策

当社の定めた「2次系配管肉厚の管理指針」に基づき、2次系配管の560箇所(主要点検部位:375箇所、その他部位:185箇所)について超音波検査(肉厚測定)、32箇所については内面目視点検を実施しました。その結果、必要最小厚さを下回っている箇所および次回定期検査までに必要最小厚さを下回る可能性があるとして評価された箇所はありませんでした。

合計 560 箇所について超音波検査（肉厚測定）等を実施しました。

※：高圧排気管（高圧タービンから湿分分離加熱器までの配管）の32箇所について、内面目視点検を実施した結果、軽微な減肉が認められたため、内面目視点検に加えて、超音波検査（肉厚測定）を実施しました。

また、過去の点検で減肉傾向が確認された部位2箇所、配管取替え時の作業性を勘案した部位17箇所、今後の保守性を考慮した部位31箇所、合計50箇所を耐食性に優れた低合金鋼またはステンレス鋼の配管に取り替えました。

合計 50 箇所について配管の取替えを実施しました。
