# 美浜発電所3号機 6A 高圧給水加熱器常用水位制御弁出口配管の 空気抜き弁周辺からの水の滴下に関する調査状況

2026年9月25日

関西電力株式会社

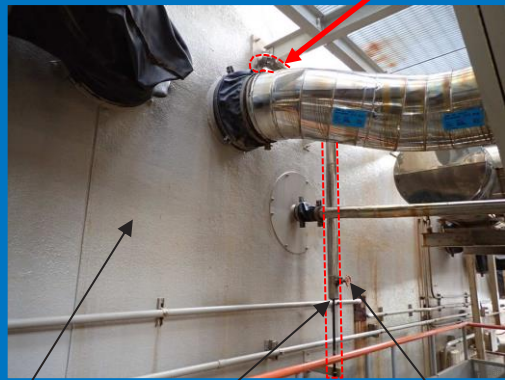
保温材を取り外す前に外装板の施工状況を確認した結果、貫通穴の直上にある配管の曲がり部を覆う外装板（以下、当該カバー）が、上下逆に取り付けられていました。このため、当該カバーの合わせ面から雨水が浸入する状態であったと推定されます。

タービン建屋(壁面)

水の滴下箇所

空気抜き弁

配管曲がり部を覆う外装板

また、当該カバーが上下逆に取り付けられ雨水が浸入する状態であったと推定されることから、他の屋外配管のカバーの取付状態を確認します。

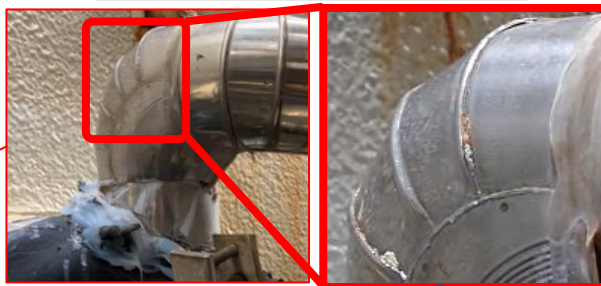
管台

母管から空気抜き  
弁までの配管  
(約3m)

空気抜き弁

炭素鋼  
ステンレス鋼

<配管仕様>  
母管 : 外径約319mm、厚さ約22mm  
当該配管: 外径約 22mm、厚さ約 3mm

なお、損傷箇所の復旧にあたっては、ステンレス鋼製の配管に取り替える予定です。

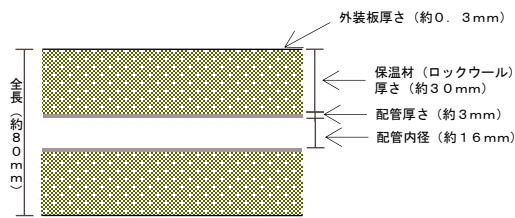
## 外装板内の構成および寸法

## 実際の状況

カバーの合わせ  
面から雨水が  
浸入

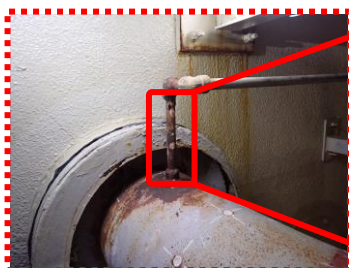
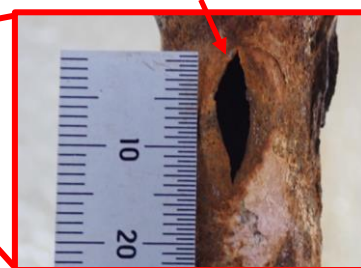
## (保温材取外し後)

当該配管（配管径：約22mm、厚さ：約3mm）の外観点検の結果、母管との接続部（以下、管台）から約20cm離れた位置（炭素鋼箇所）に縦約14mm、横約4mmの貫通穴があることを確認しました。また、その周辺に腐食があることを確認しました。

貫通穴: 縦約14mm×横約4mm

貫通穴を含む当該配管(炭素鋼箇所)については、現在メーカ工場において断面観察等の詳細調査を実施しています。
