# 美浜発電所3号機 6A 高圧給水加熱器常用水位制御弁出口配管の 空気抜き弁周辺からの水の滴下に関する原因と対策

2026年10月2日  
関西電力株式会社

# 美浜発電所3号機 6A高压给水加熱器常用水位制御弁出口配管の空気抜き弁 周辺からの水の滴下に関する原因と対策

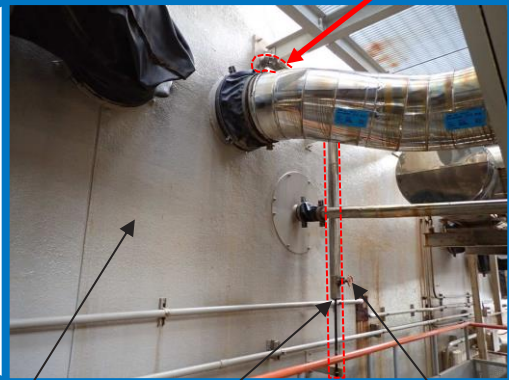
母管から空気抜き弁  
までの配管

水の滴下箇所

空気抜き弁

配管曲がり部を覆うカバー

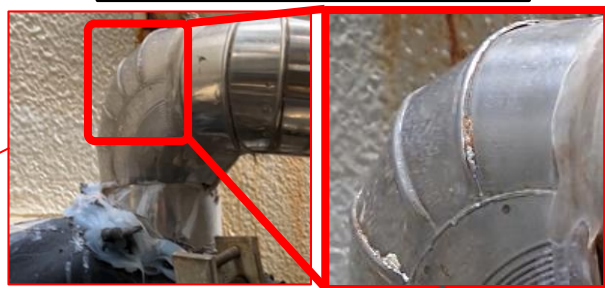
正常な状態

カバーの合わせ  
面から雨水は浸  
入しない

実際の状況

カバーの合わせ  
面から雨水が浸  
入

当該配管をステンレス鋼製の配管に取り替えるとともに、カバーと保温材を新品に取り替えます。

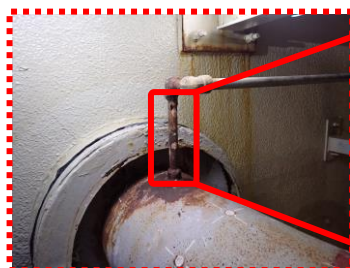
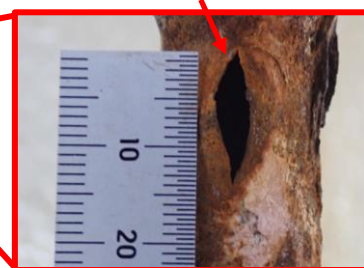
(保温材取外し後)

その後、母管から空気抜き弁までの配管（以下、当該配管）の外装板（以下、カバー）と保温材を取り外し、外面観察した結果、母管との接続部から約20cm離れた位置（炭素鋼箇所）に縦約14mm、横約4mmの貫通穴およびその周辺に腐食があることを確認しました。

貫通穴: 縦約14mm×横約4mm

損傷箇所の復旧にあたっては、ステンレス鋼製の配管に取り替える予定です。  
なお、本事象による環境への放射能の影響はありません。

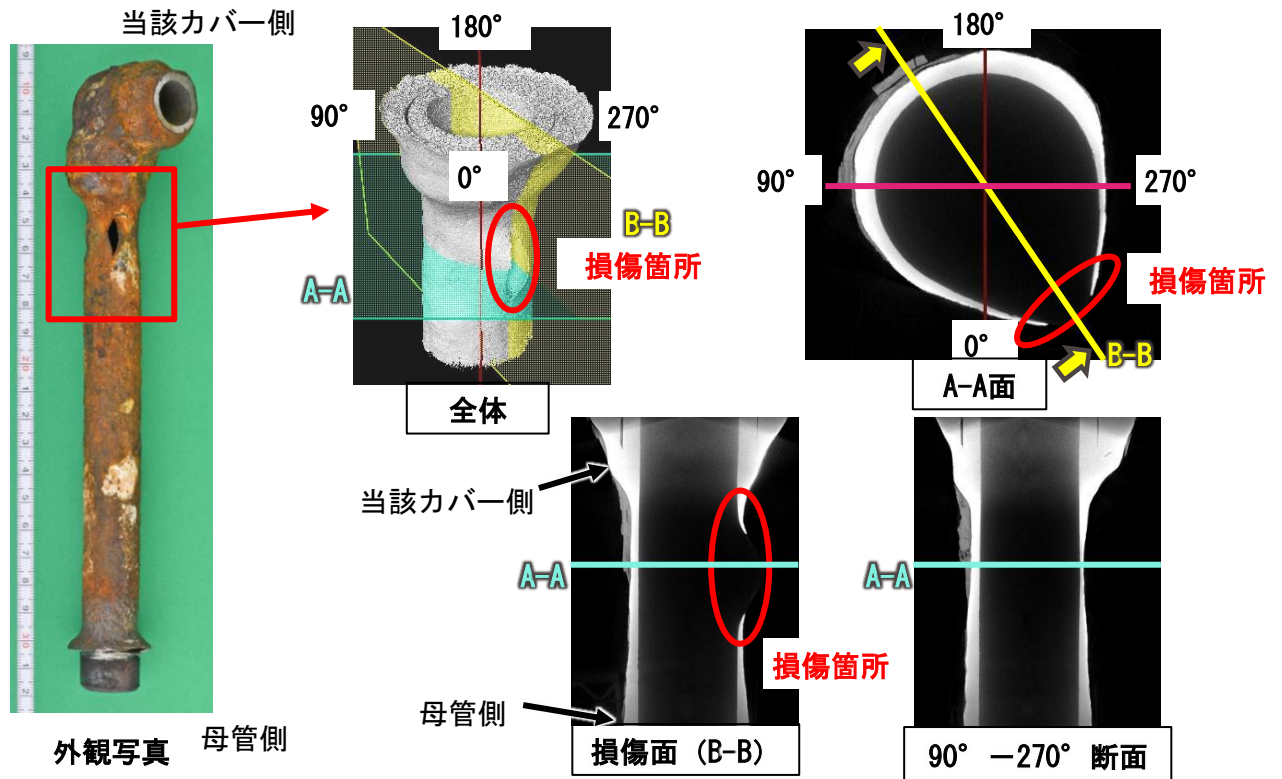
## <断面観察結果>

当該配管（炭素鋼箇所）を切り出し、断面観察した結果、外面側に凹凸があり、貫通穴の周辺で肉厚が薄くなっていることを確認しました。  
一方、内面側には、凹凸や腐食は確認されませんでした。

- 当該配管（炭素鋼箇所）を切り出し、断面観察した結果、外面側に凹凸があり、貫通穴の周辺で肉厚が薄くなっていることを確認した。
- 一方、内面側には、凹凸や腐食は確認されなかった。
