## 大飯発電所3号機「界磁喪失」警報発信に伴う 発電機自動停止に関する原因と対策

2026年10月2日  
関西電力株式会社

# 大飯発電所3号機「界磁喪失」警報発信に伴う発電機自動停止に関する原因と対策

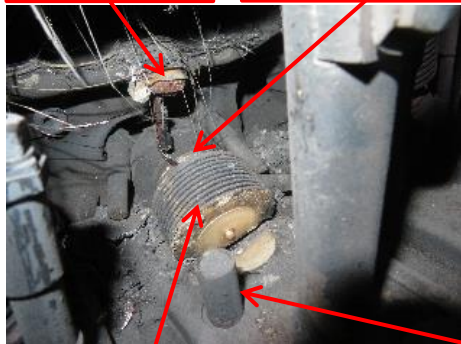
### <接続線の断線等>

その後、励磁機※<sup>2</sup>を対象に現場点検した結果、励磁機内の回転整流器※<sup>3</sup>において、ダイオードモジュール※<sup>4</sup>の一つに、放熱板※<sup>5</sup>の溶損、ダイオードの転倒、固定用絶縁ボルトの折損および接続線の断線があることを確認しました。また、近接する別のダイオードモジュールの一部にも損傷があること、回転整流器の周辺に黒い付着物が飛散していること、保護用ヒューズ※<sup>6</sup>全72個のうち36個が動作(溶断)していることを確認しました。

回転整流器の内部点検等を実施した結果、転倒したダイオードを中心に、複数のダイオード、整流器ホイール<sup>※7</sup>、放熱板、絶縁板等が溶損していること、絶縁板に粉じんが堆積していることを確認しました。

また、接続線の断面観察を実施した結果、熱で溶けて再凝固した痕跡を確認しました。加えて、回転整流器の損傷は、内径側（回転軸に近い側）よりも外径側（回転軸から遠い側）で著しいことを確認しました。さらに、回転整流器周辺を観察した結果、軸接地検出ブラシ<sup>※8</sup>の一部が欠損していることを確認しました。

接続線(断線)

ダイオード(転倒)

放熱板(丸形)(溶損)

固定用絶縁ボルト(折損)

励磁機を取り替えます。取替えにあたっては、粉じんとブラシ片が付着した場合を考慮し、絶縁性能を確保するため、絶縁樹脂を放熱板側面に塗布します。

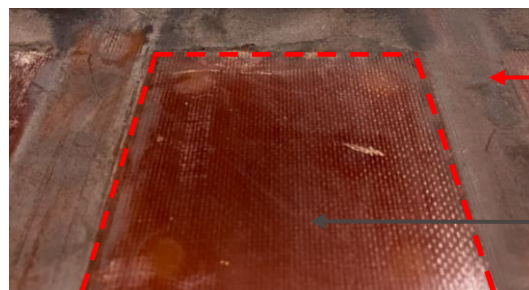
### <絶縁板(ダイオードモジュール取り外し後)>

また、絶縁板に堆積している粉じんの成分は、鉄、炭素、アルミニウム、シリカ等が含まれており、励磁機外から流入するタービン建屋内の空気中の粉じんと共通する成分であることを確認しました。なお、黒い付着物および堆積している粉じんは、いずれも導電性を有していました。

現地据付以降の定期点検においては、絶縁抵抗測定等の作業記録から、必要な絶縁性能が維持されていることを確認しました。加えて、回転整流器内部に付着する粉じんについては、作業員への聞き取り調査の結果、定期点検に合わせて清掃を実施していたものの、放熱板周辺の絶縁部は狭く、すべて除去することは困難であることを確認しました。

ダイオードモジュール周辺  
(堆積した粉じん)

ダイオードモジュール設置場所  
(粉じんは見られない)

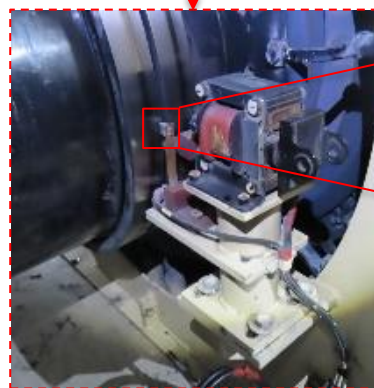
### <軸接地検出ブラシの欠損>

放熱板と整流器ホイールの間には、絶縁上必要な離隔距離が確保されていることから、沿面放電の発生には、両者の間に導電性の物質が介在した可能性があるとして推定しました。今回の調査において、絶縁板への粉じんの堆積と軸接地検出ブラシの欠損を確認したことから、導電性を有する粉じんとブラシ片により放電が発生するかを検証しました。

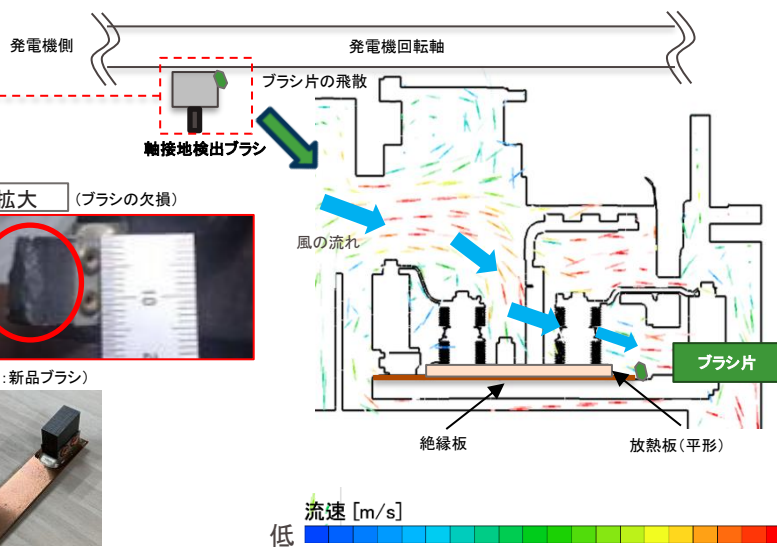
## 推定原因

励磁機外から流入するタービン建屋内の空気中に含まれる導電性の粉じんが、放熱板周辺の絶縁部に付着し徐々に堆積しました。そこに、軸接地検出ブラシの欠損により生じた導電性のブラシ片が回転整流器内へ流入し、付着したことで絶縁が損なわれ、放熱板と整流器ホイール間で絶縁部の表面に沿って放電が起こり、短絡が発生したものと推定しました。

その後、短絡に伴うアーク放電により、回転整流器の内部部品が溶け、導電性を有する物質が飛散・付着することで短絡箇所が拡大した結果、複数の保護用ヒューズが動作し、発電機の界磁喪失に至ったものと推定しました。

- ①励磁機外から流入するタービン建屋内の空気中に含まれる導電性の粉じんが、放熱板(平形)周辺の絶縁部に付着し徐々に堆積した。
- ②軸接地検出ブラシの欠損により生じた導電性のブラシ片が回転整流器内へ流入し、付着したことで絶縁が損なわれた。
- ③放熱板(平形)と整流器ホイール間で絶縁部の表面に沿って放電が起こり、短絡が発生した。

その後、短絡に伴うアーク放電により、回転整流器の内部部品が溶け、導電性を有する物質が飛散・付着することで短絡箇所が拡大した結果、複数の保護用ヒューズが動作し、発電機の界磁喪失に至った。
