D破碎帯 ボーリングコア観察結果

第1.2.3.4.34図 D破碎帯 ボーリングコア観察結果

第1.2.3.4.35図 D破砕帯 条線観察結果 (No.5孔、掘進長9.98m付近)

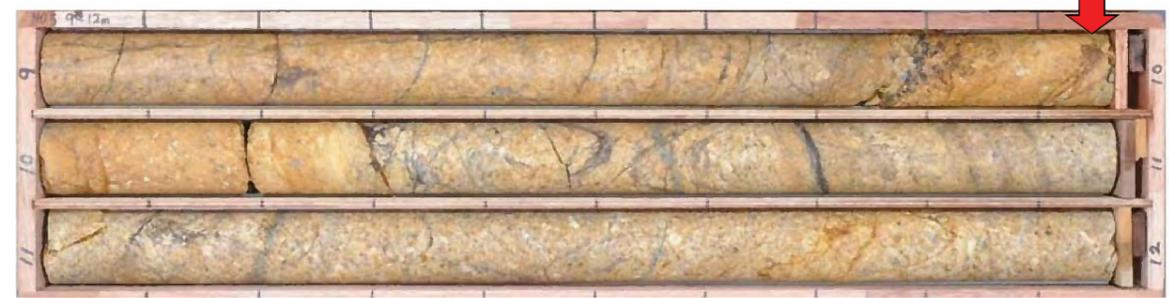
No.5孔 9.98m付近 粘土混じり角礫状破碎部(N29E/63SE)

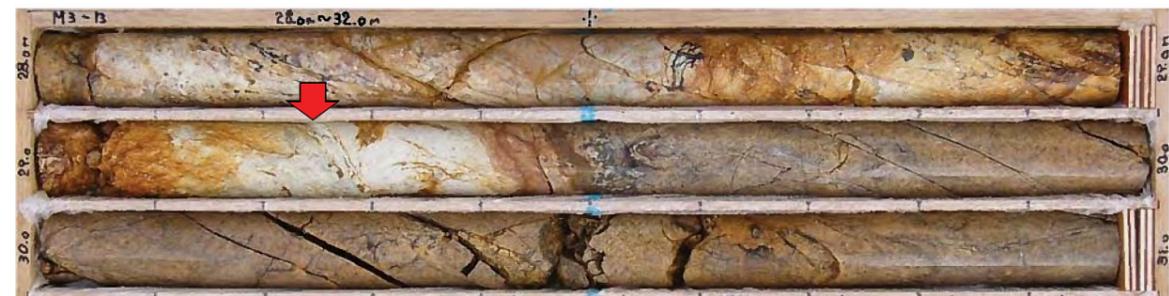
M3-13孔 29.25m付近 砂混じり角礫状破碎部(N54E/51S)

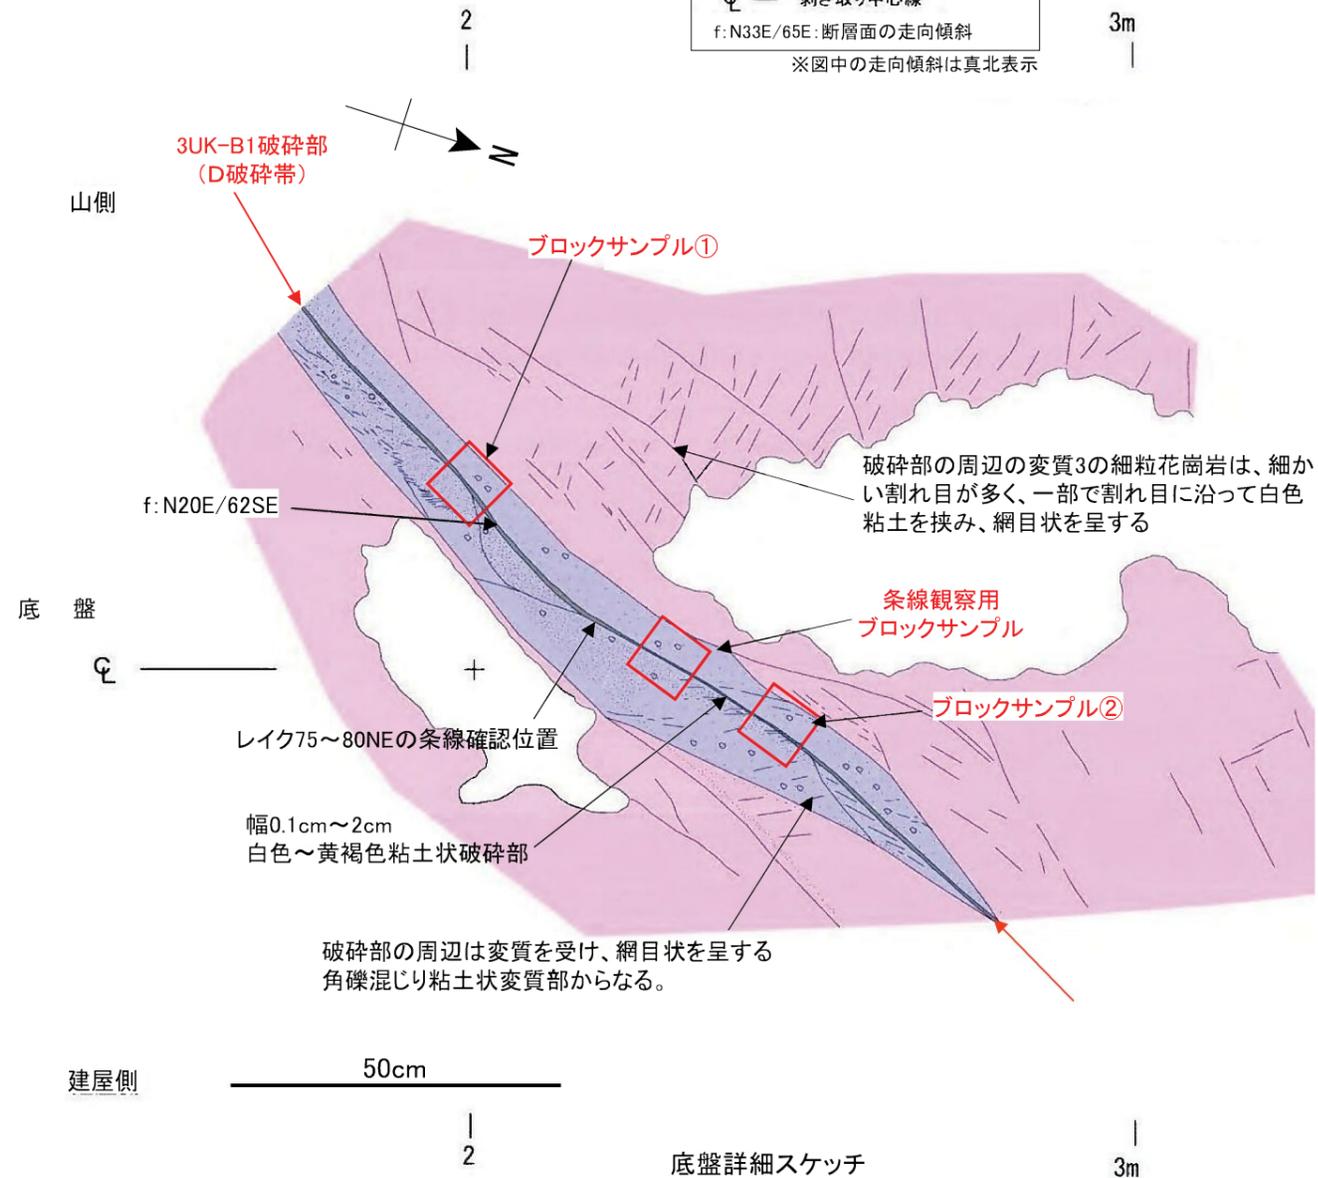
3UK-B1破碎部 (D破碎帯)

3UK-B1破碎部の性状
 ・走向傾斜はN20E/62SE。
 ・破碎幅は0.1cm~2cm、白色から黄褐色の粘土状破碎部からなる。
 ・露頭観察では最新面に接する粘土上面にレイク75~80NEの条線が見られる。

露頭観察において、他の断層に切られることなく、直線性・連続性に富む断層を1本確認した。この断層面で条線を確認した。

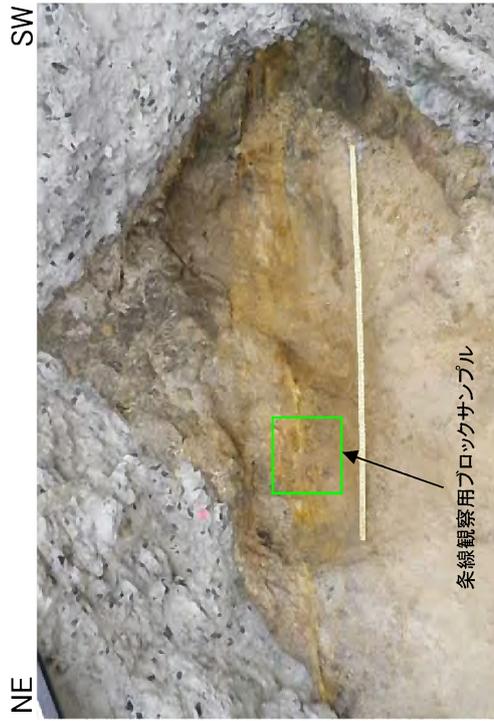
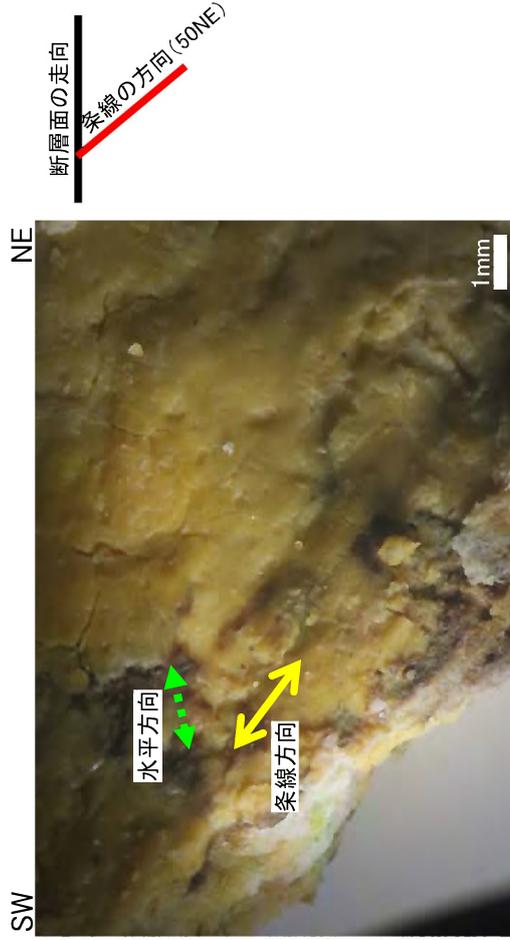
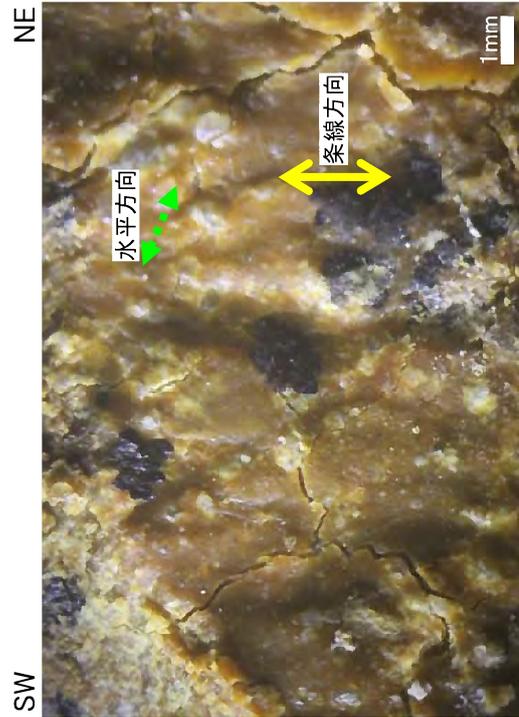
第1.2.3.4.37図 D破砕帯 条線観察結果 (3UK-B1 破砕部)

•破砕部の条線観察では、最新面に接する粘土上面に69NEの起伏(凹部の輪郭は直線性に欠ける)と50NEの条線を確認。

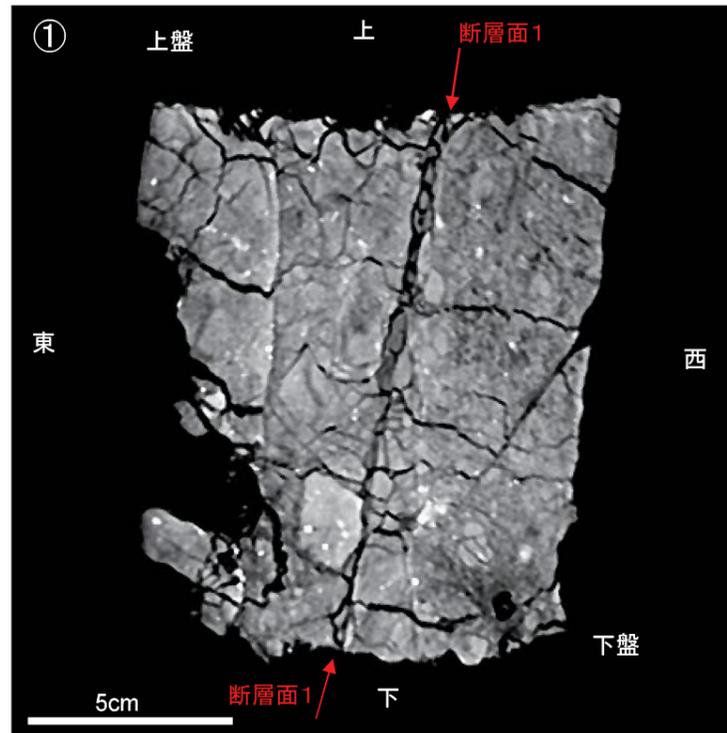
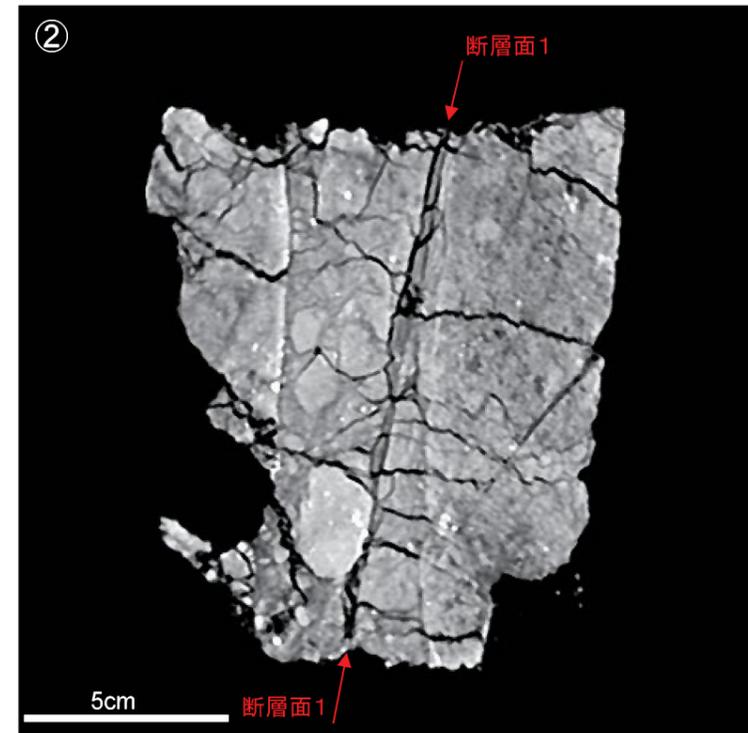
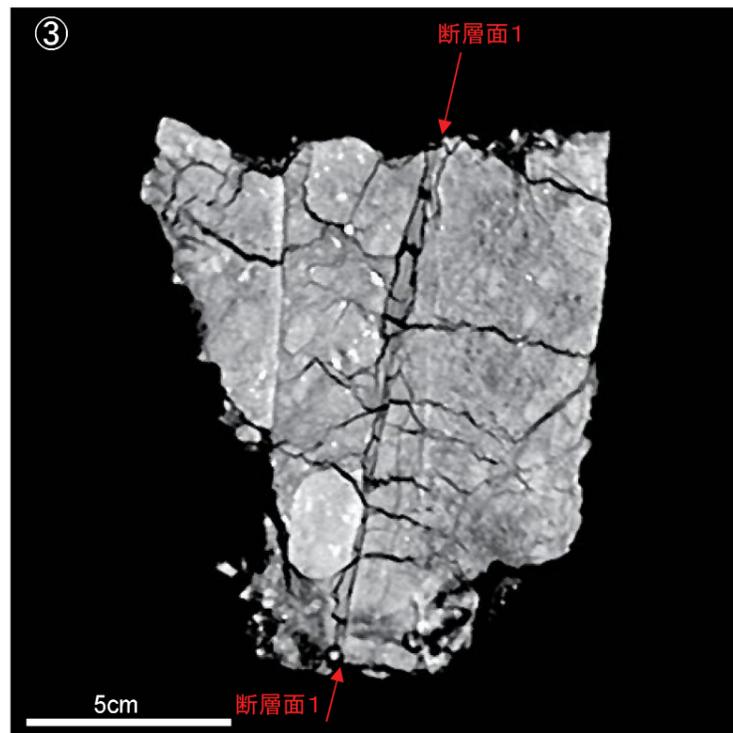
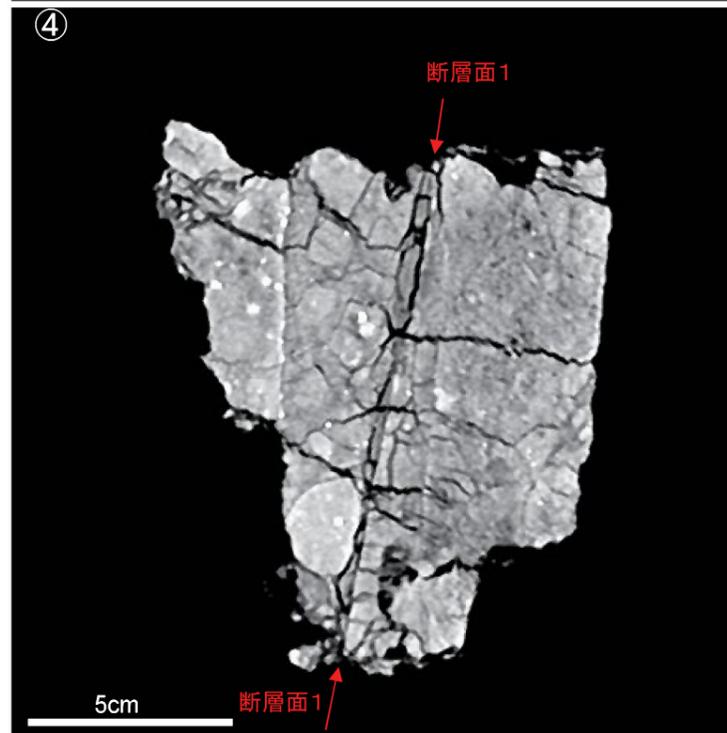
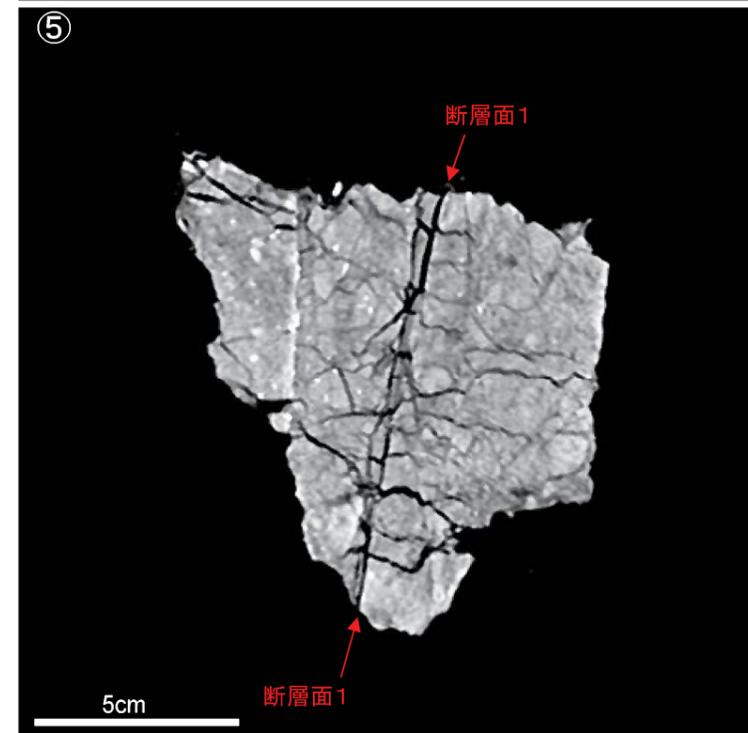
CT画像による試料内部の連続観察から、断層面1のみ認められる。この断層面1が露頭観察での断層に対応する。断層面1は三次元的に途切れることなく連続し、直線性に富む。CT画像観察の結果、断層面1は他の構造に切られず、三次元的に直線性・連続性が相対的に富むことを確認した。

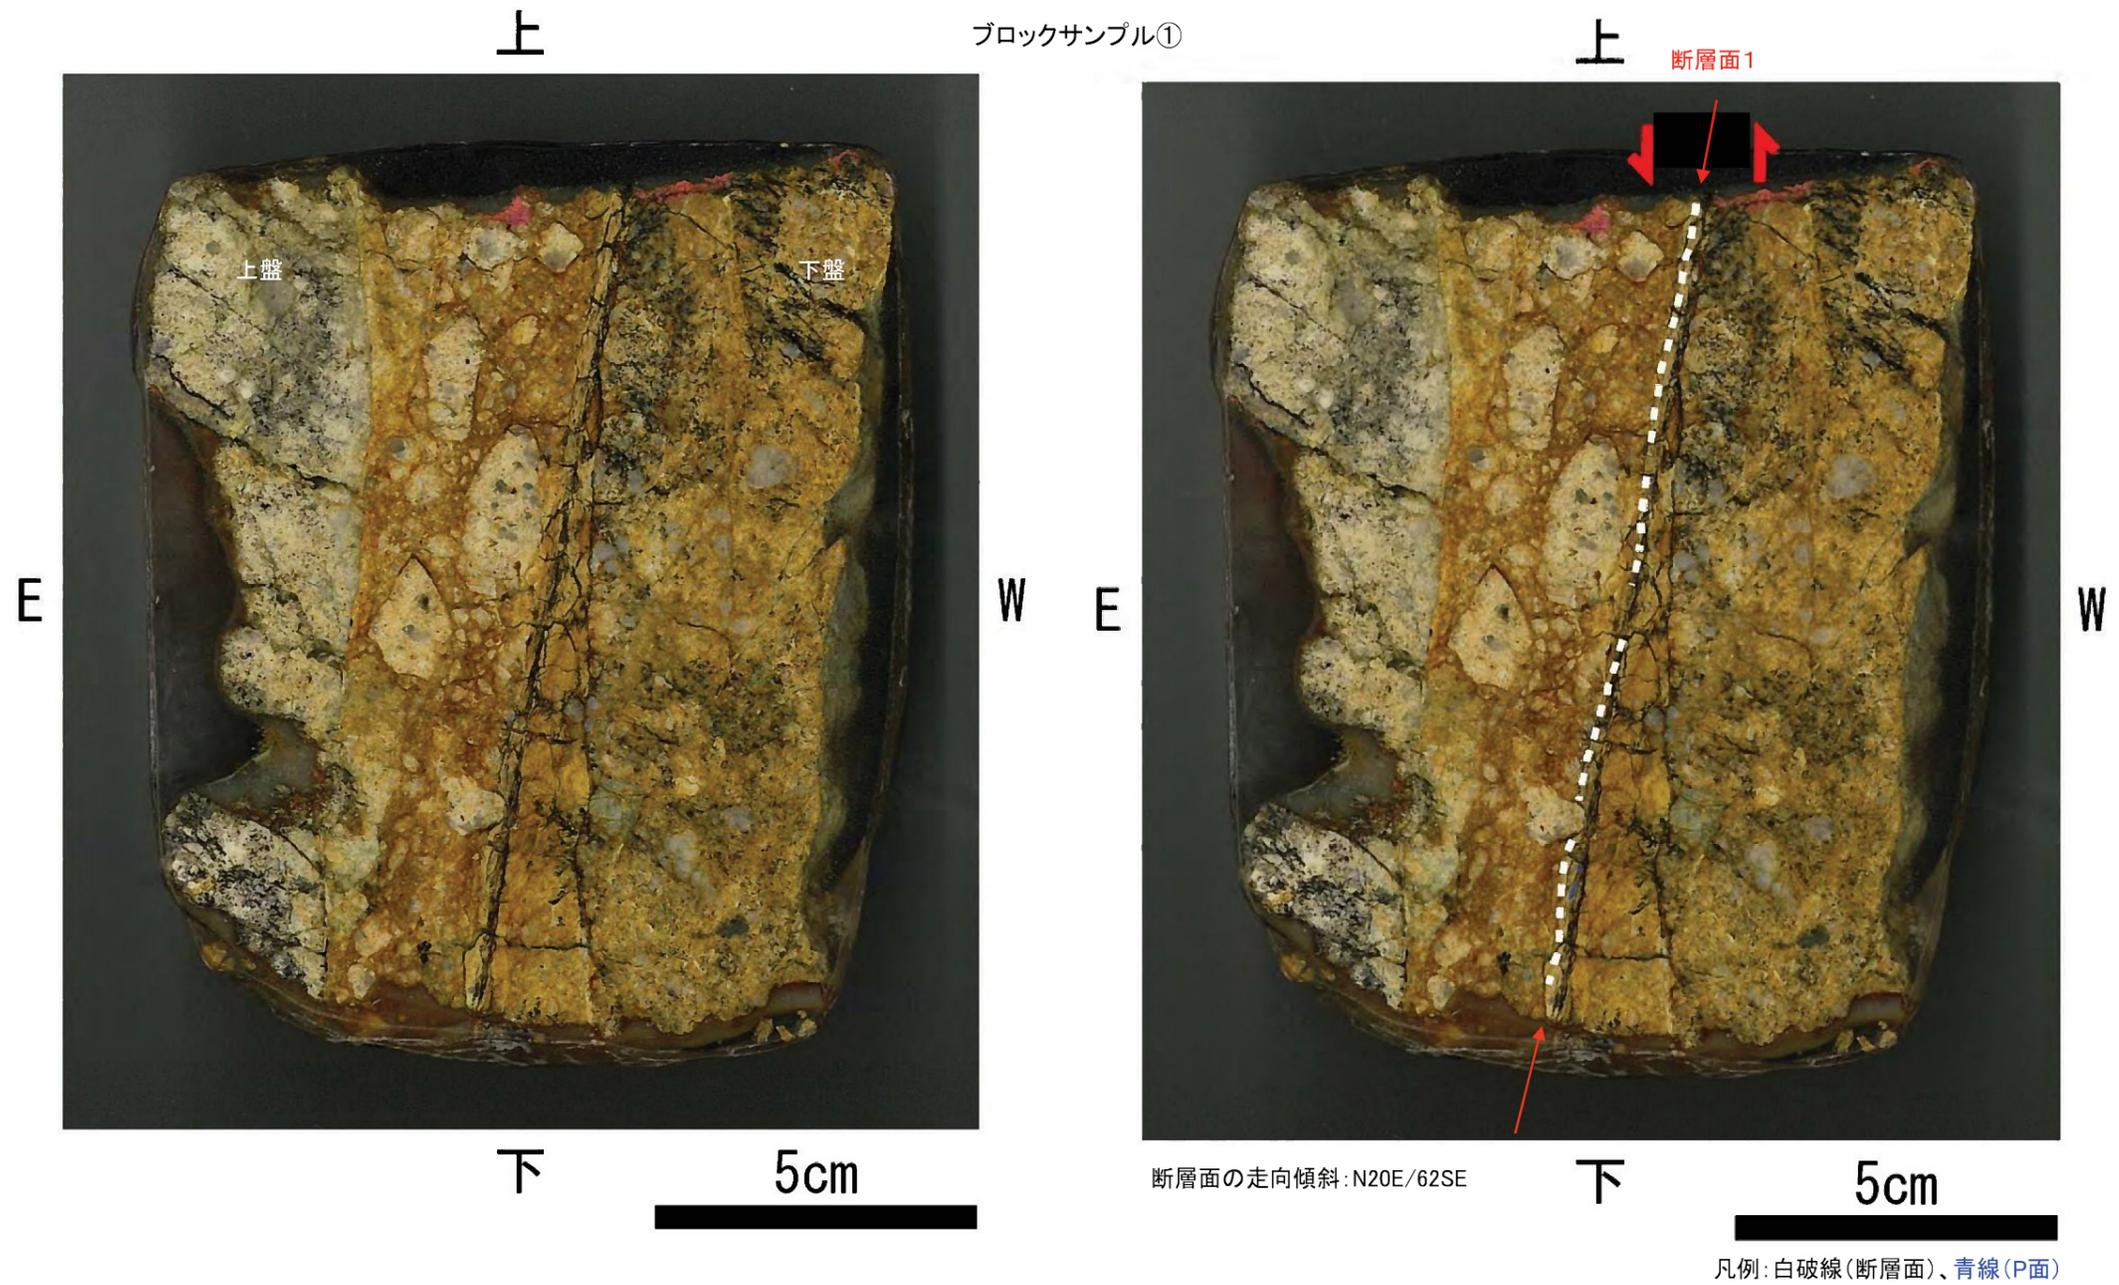
第1.2.3.4.39図 D破碎帯 研磨片観察結果 (3UK-B1 破碎部)

- CT画像観察で認められた断層面1のみ認められる。
- 断層面1は直線性・連続性に富む。
- 断層面1は複合面構造により正断層成分を示す。
- 研磨片観察の結果からも、断層面1は他の構造に切られず、連続性・直線性が相対的に富むことを確認した。

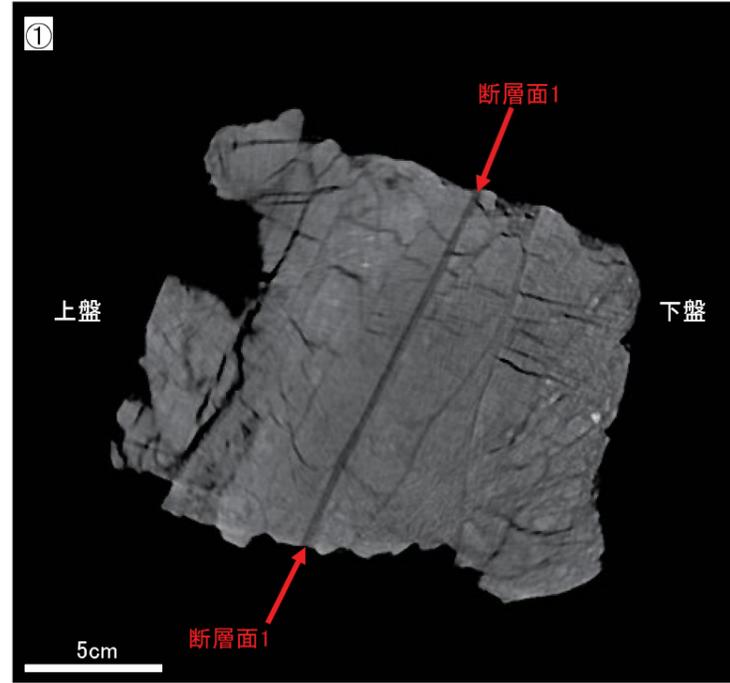
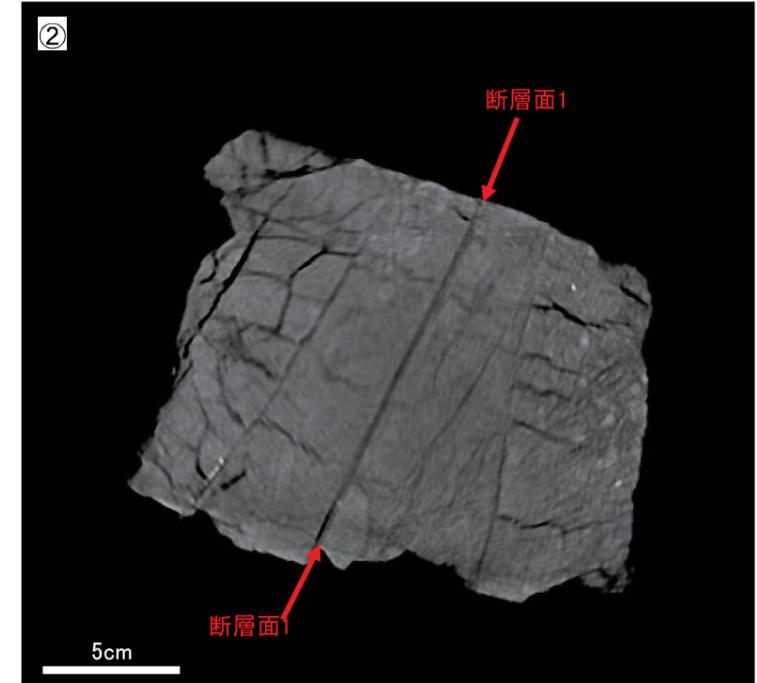
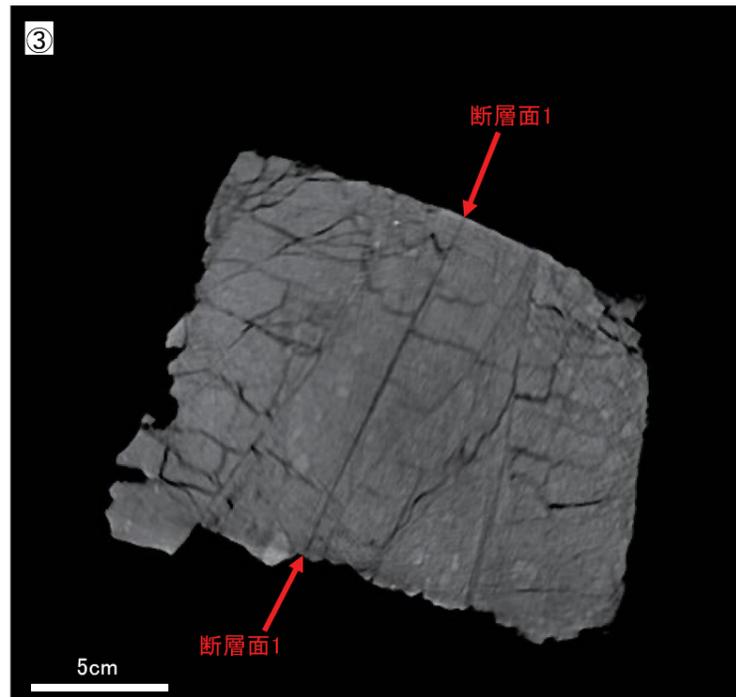
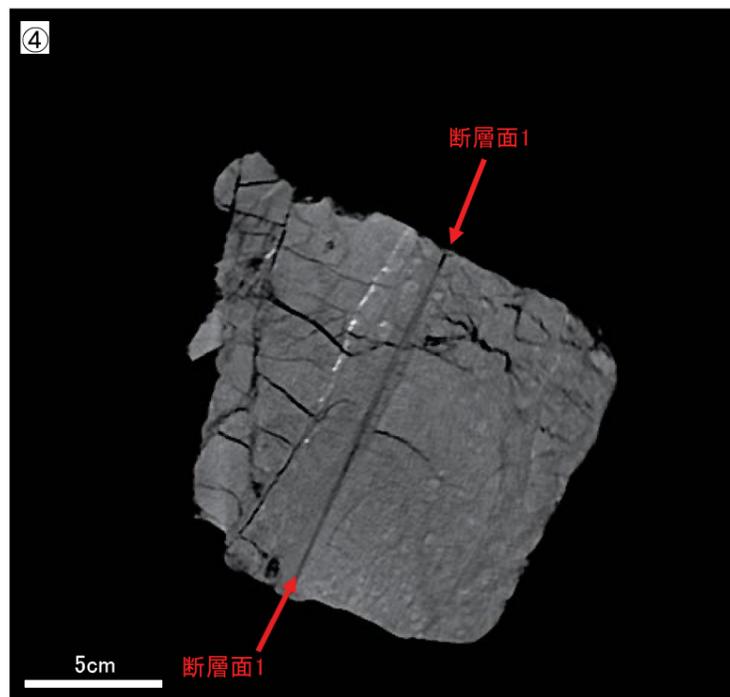
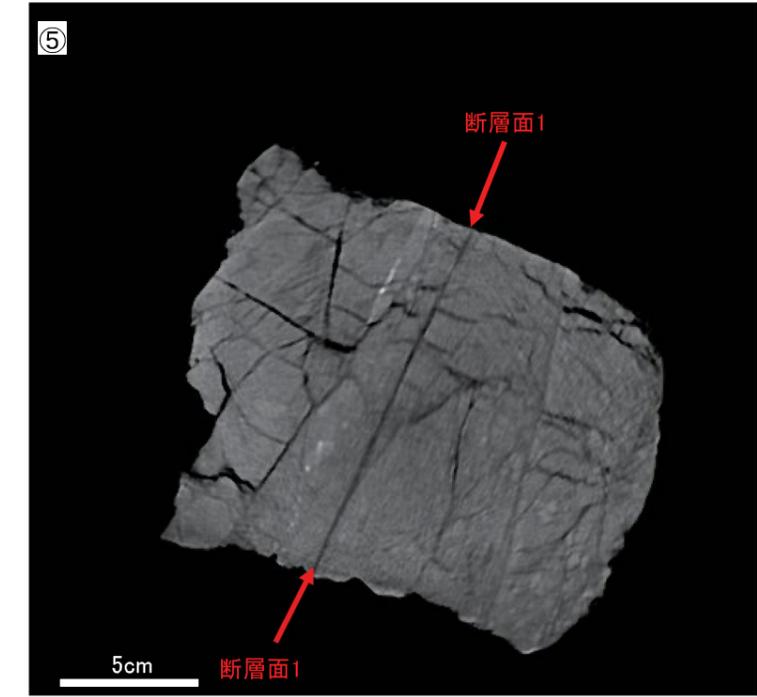
第1.2.3.4.40図 D破碎帯 CT画像観察結果(3UK-B1 破碎部)(2)

- ・ CT画像による試料内部の連続観察から、断層面1が認められる。この断層面1が露頭観察での断層に対応する。
- ・ 断層面1は三次元的に途切れることなく連続し、直線性に富む。
- ・ CT画像観察の結果、断層面1は他の構造に切られず、三次元的に直線性・連続性が相対的に富むことを確認した。

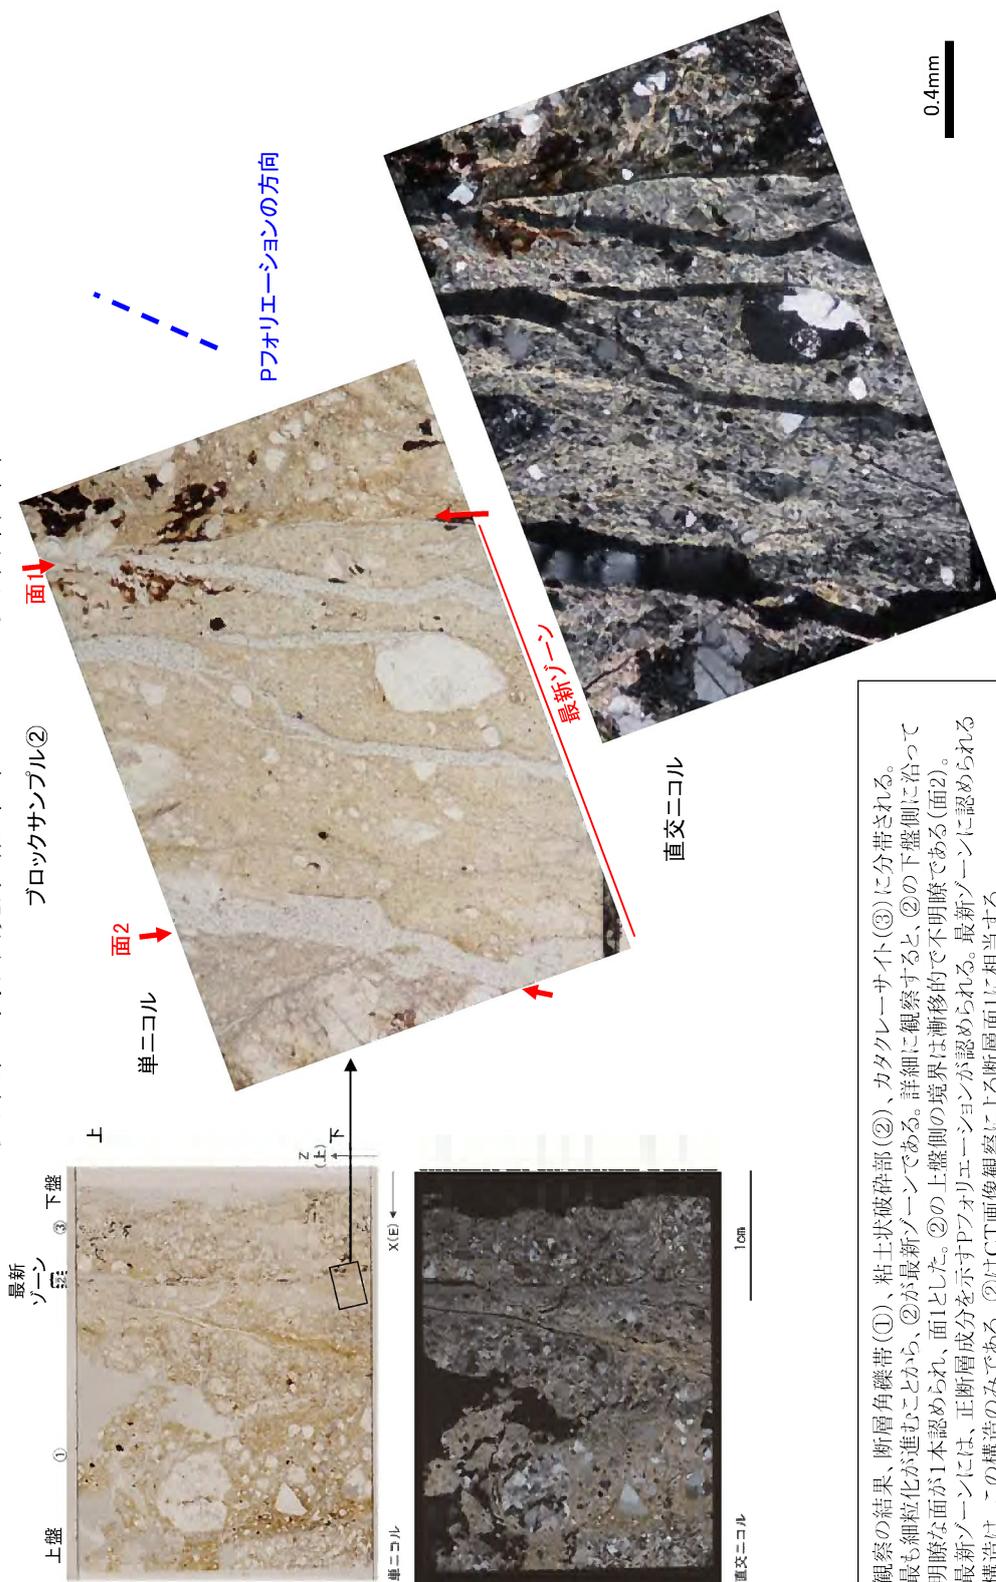
第1.2.3.4.41図(2) D破砕帯 薄片観察結果 (3UK-B1 破砕部) (2)

・ 観察の結果、断層角礫帯(①)、粘土状破砕部(②)、カクレーサーサイト(③)に分帯される。最も細粒化が進むことから、②が最新ゾーンである。詳細に観察すると、②の下盤側に沿って明瞭な面が1本認められ、面1とした。②の上盤側の境界は漸移的で不明瞭である(面2)。最新ゾーンには、正断層成分を示すPフオリエーションが認められる。最新ゾーンに認められる構造は、この構造のみである。②はCT画像観察による断層面1に相当する。

・ 薄片観察の結果、面1が連続性に富み、最も細粒化が進んだ破砕部を伴うこと確認し、最新面と認定した。また、最新ゾーンには層状構造は認められない。

・ 断層の走向傾斜がN20E/62SE、条線角度が50NE及び69NEであることから、最新活動は左横ずれを伴う正断層センスである。

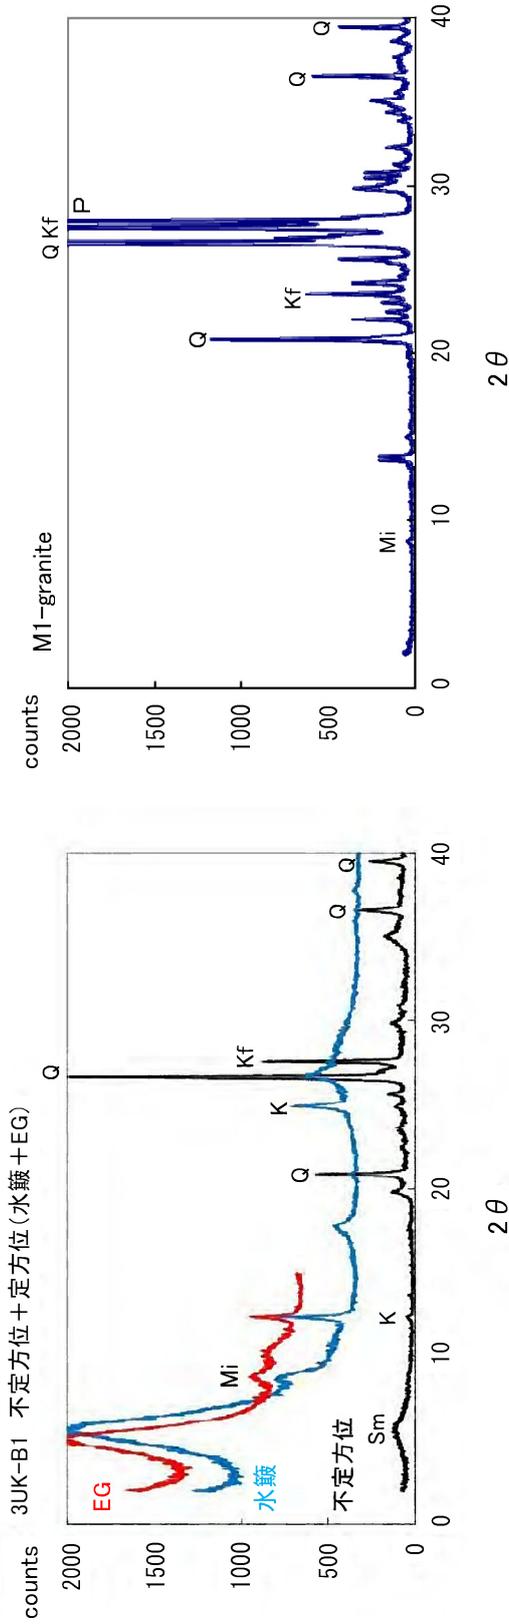
3UK-B1破砕部は新鮮花崗岩に比べ斜長石やカリ長石の割合が小さくなっている。
一方、3UK-B1破砕部はスメクタイト、カオリン鉱物(雲母粘土鉱物(雲母粘土鉱物は水鏡でのみ確認))を生成している。
よって、3UK-B1破砕部は熱水変質作用を受けていると判断される。

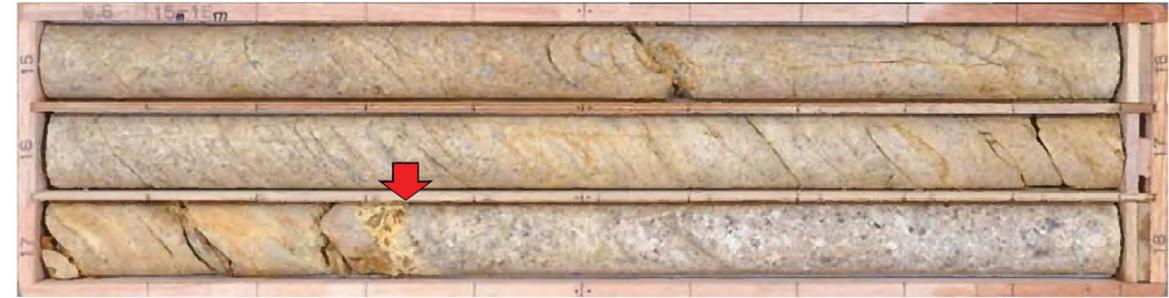
No.6孔 17.3m付近 礫混じり砂状破砕部(N40E/68SE)

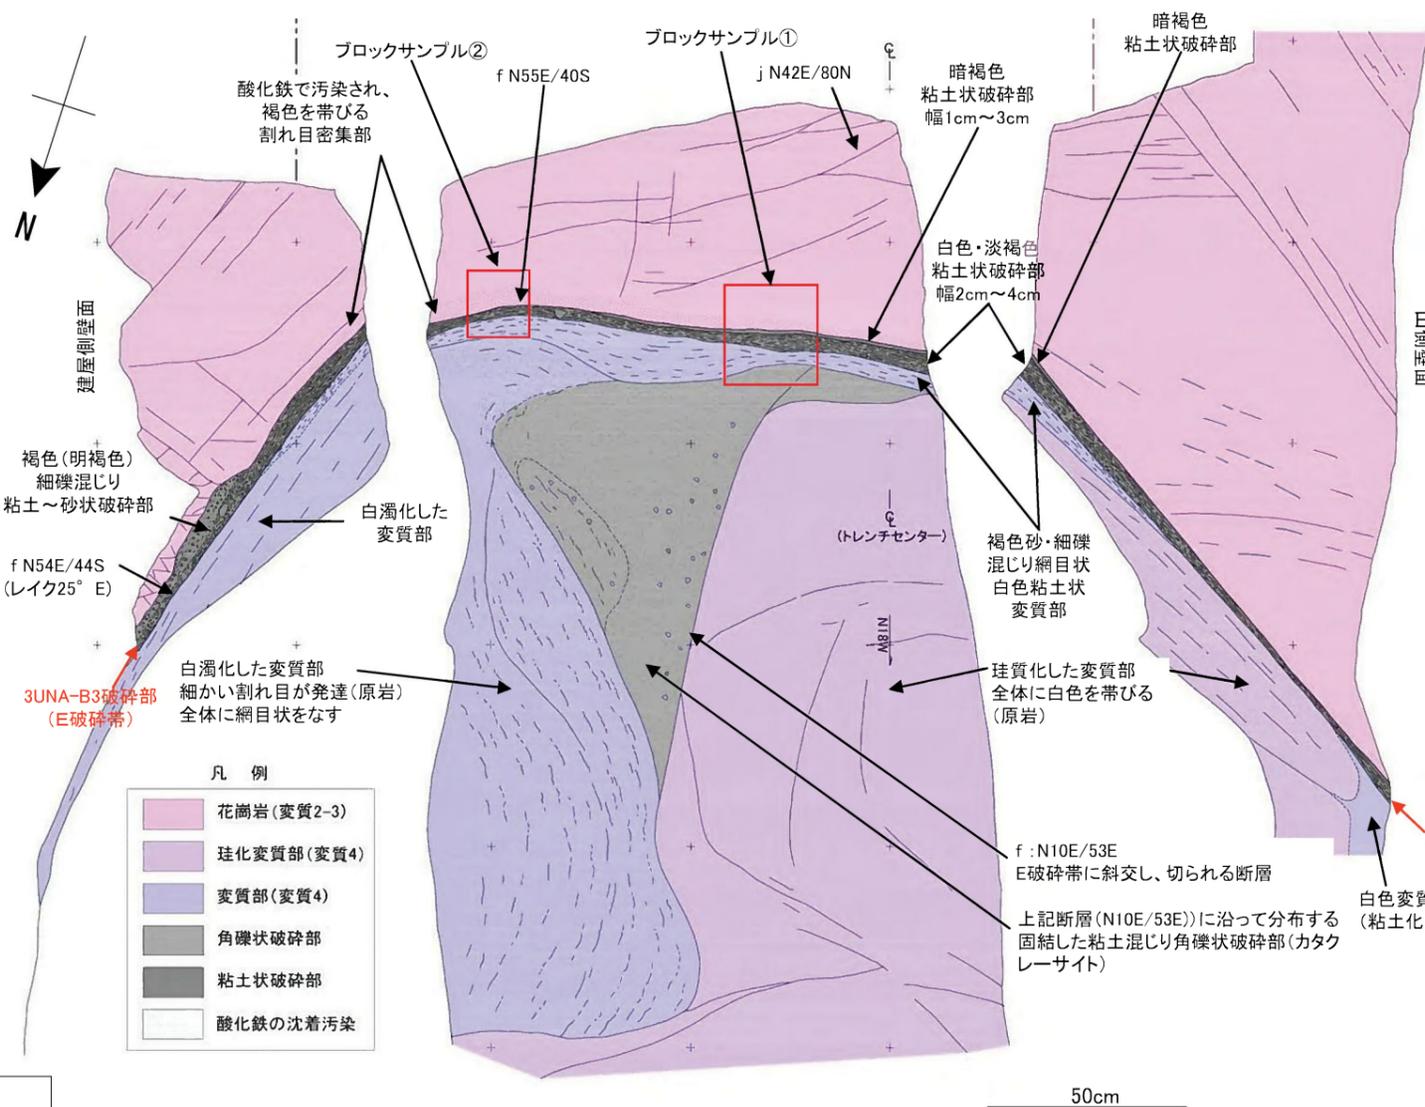
3UNA-B3破碎部
(E破碎帯)

- ・走向傾斜はN55E/40S。
- ・破碎幅は1cm~4cm、白色・淡褐色~暗褐色粘土状破碎部からなる。
- ・条線は認められない。

露頭観察において、他の断層に切られることなく、直線性・連続性に富む断層を1本確認した。

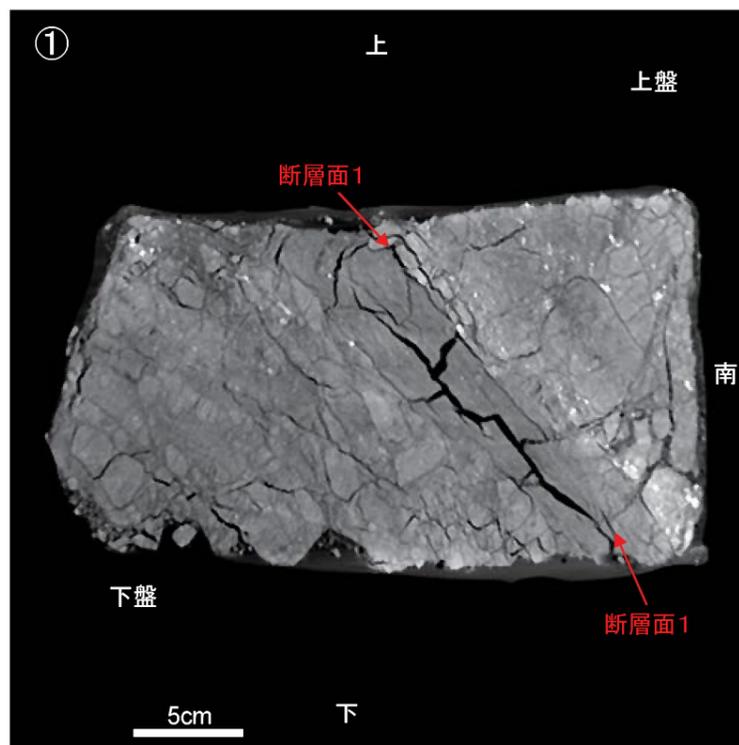
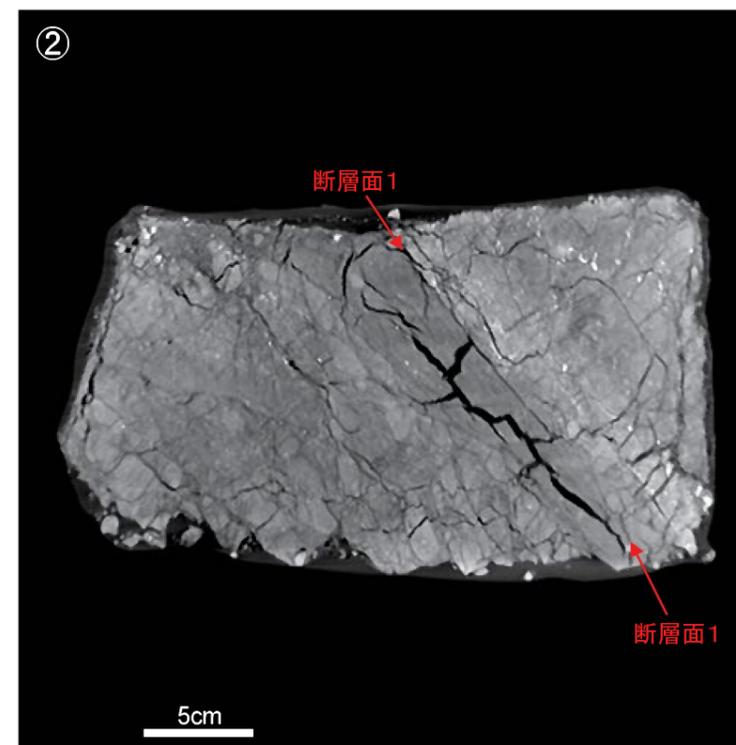
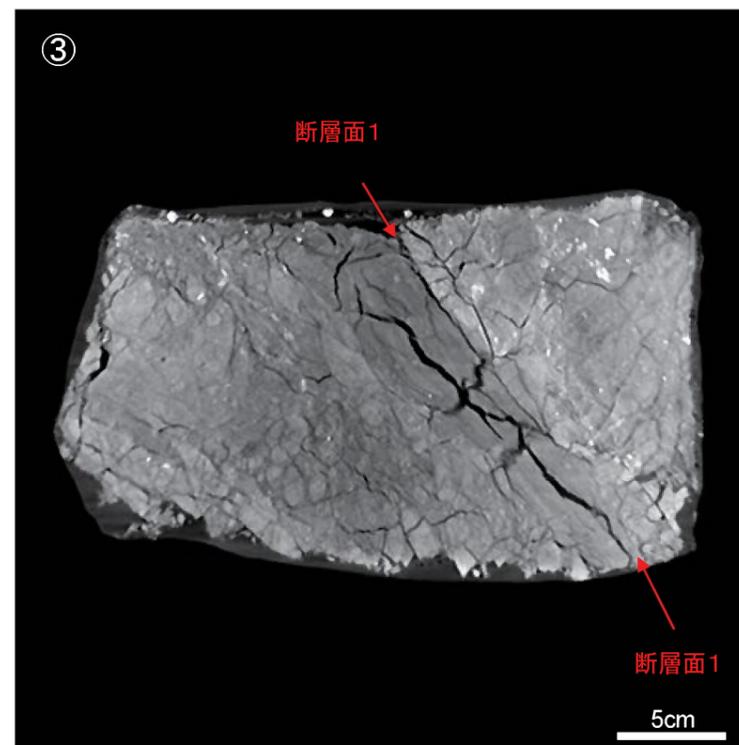
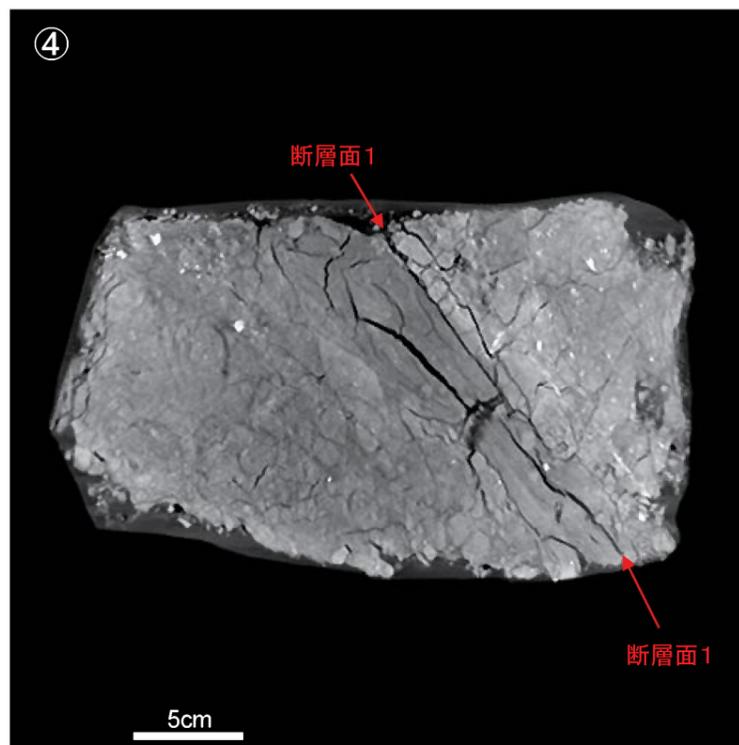
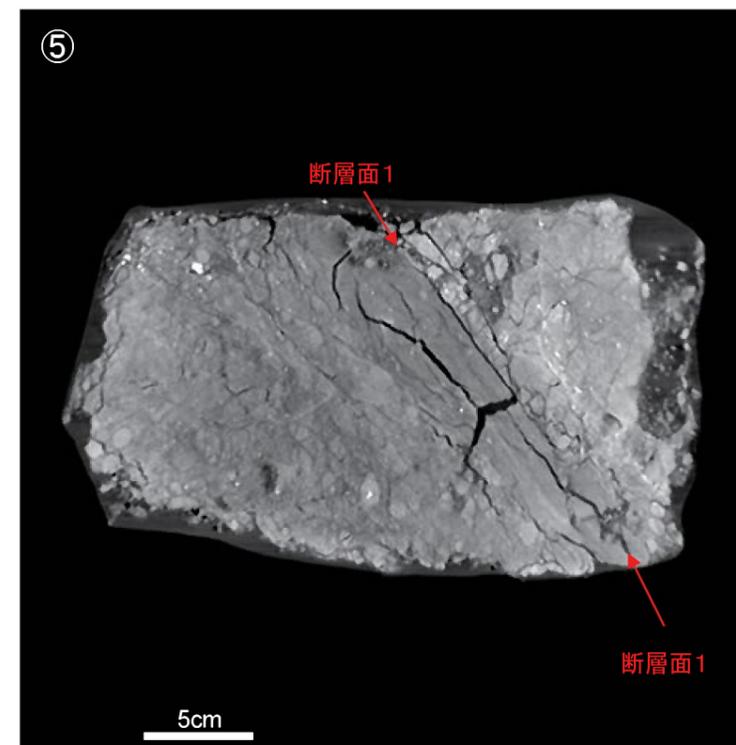
第1.2.3.4.46図 E破砕帯 CT画像観察結果(3UNA-B3破砕部)(1)

CT画像による試料内部の連続観察から、断層面1が認められる。この断層面1が露頭観察での断層に対応する。断層面1は三次元的に途切れることなく連続する。CT画像観察の結果、断層面1は他の構造に切られず三次元的に連続性が相対的に富むことを確認した。

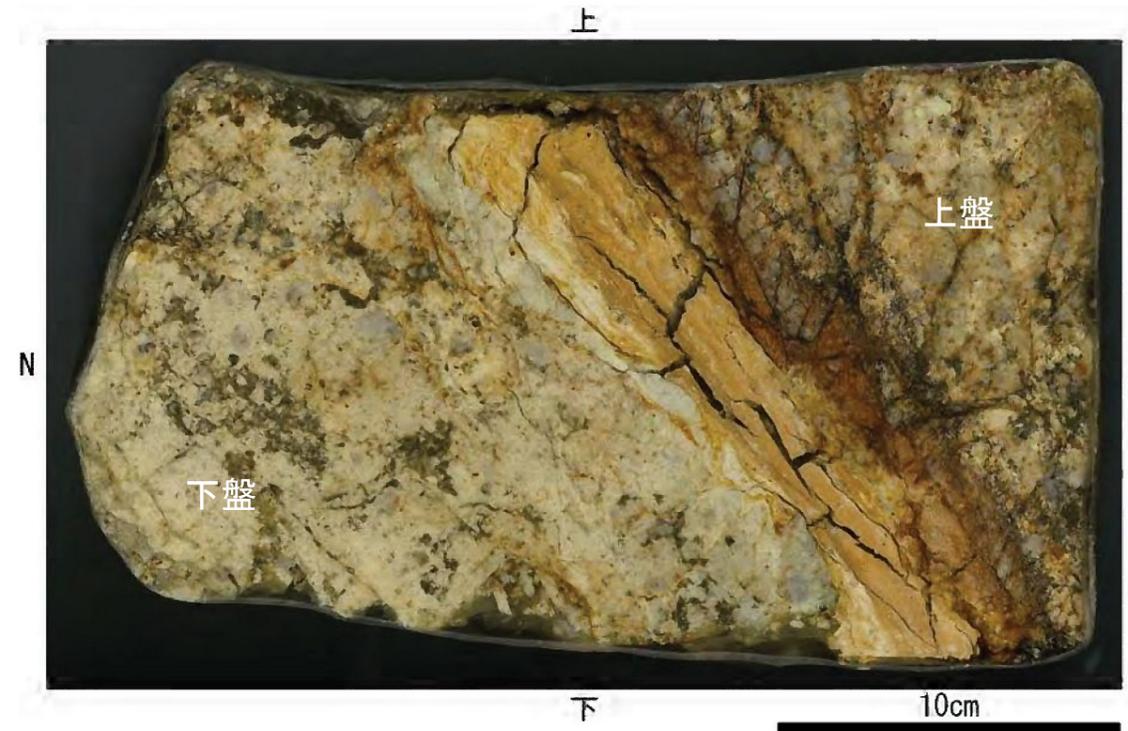
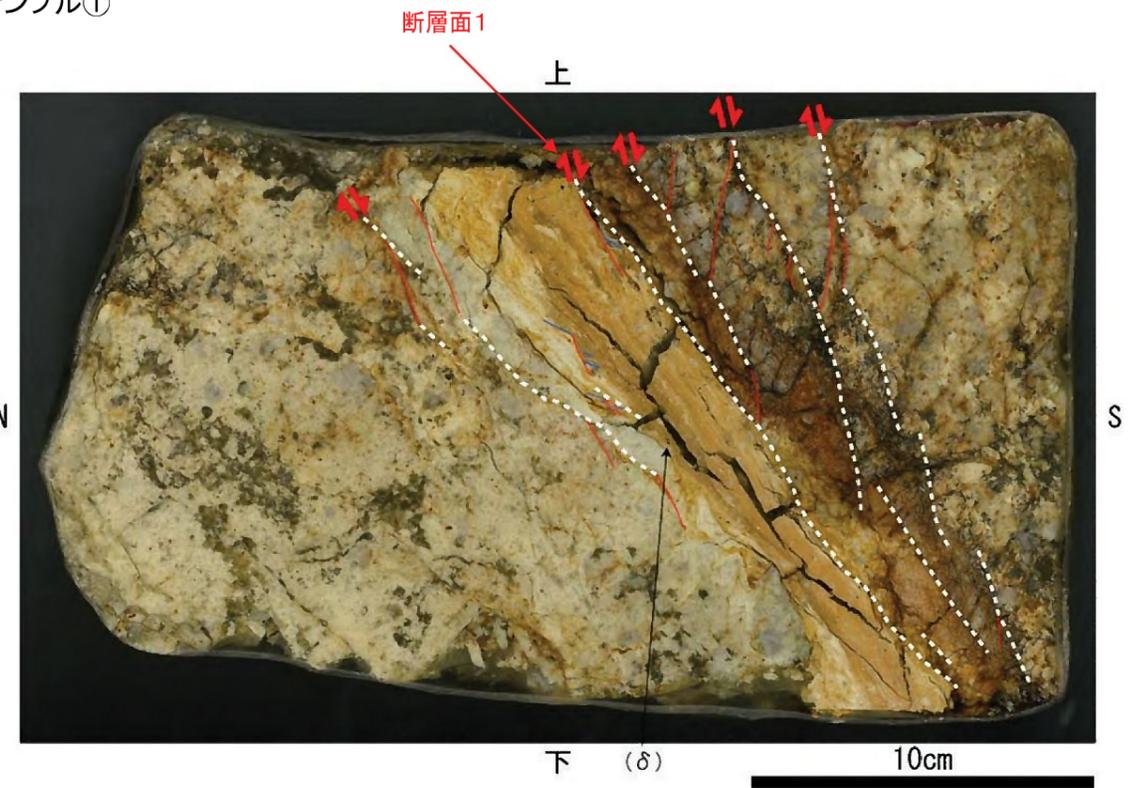
- CT画像観察で認められた断層面1以外にもY面が認められるが、いずれも連続性に乏しい。
- 断層面1は直線性・連続性が相対的に富む。
- 断層面1は複合面構造により正断層成分を示す。
- 研磨片観察の結果からも、断層面1は他の構造に切られず、連続性・直線性が相対的に富むことを確認した。

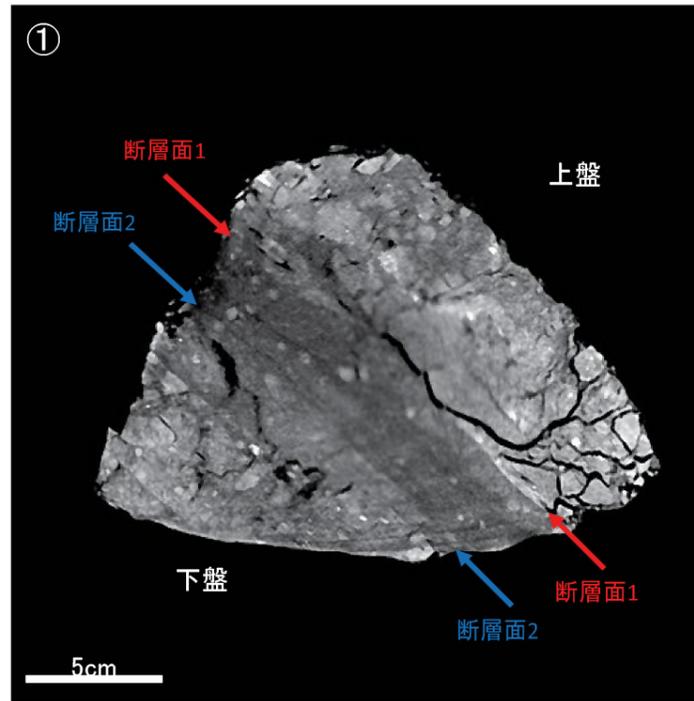
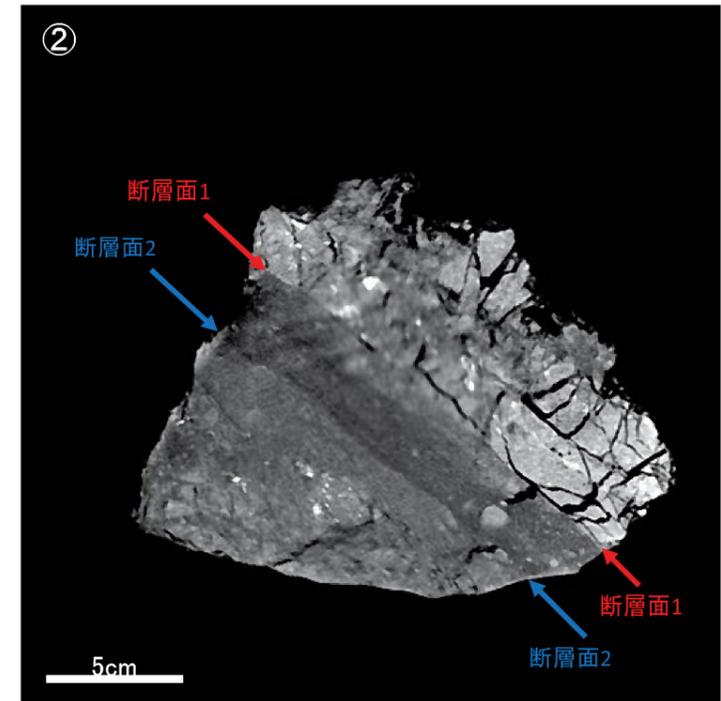
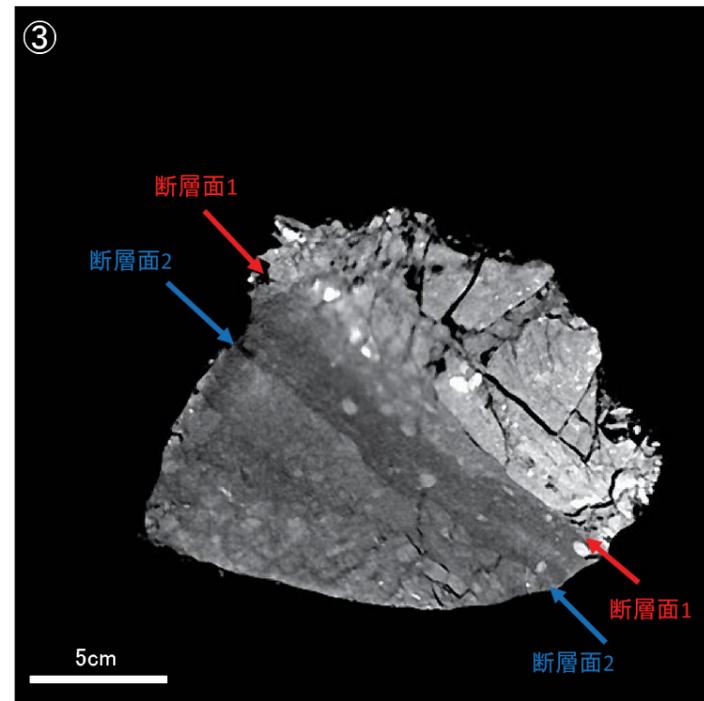
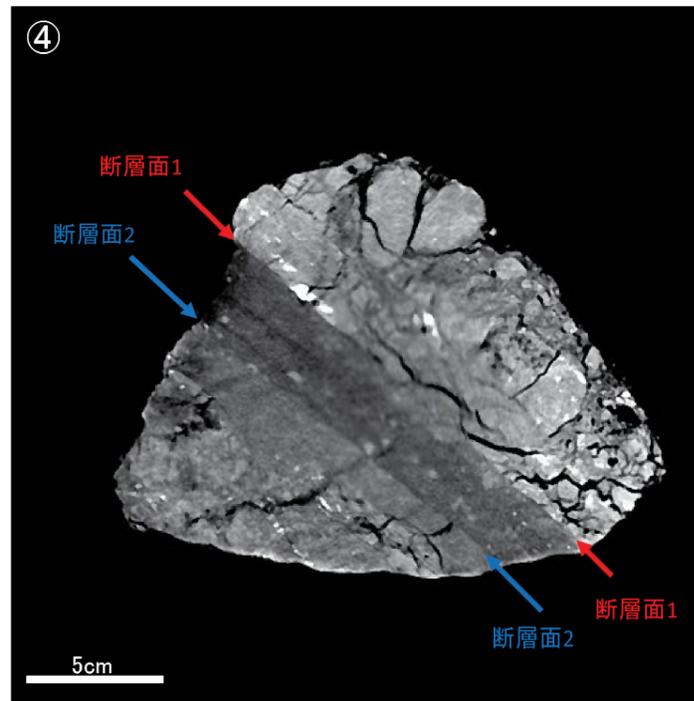
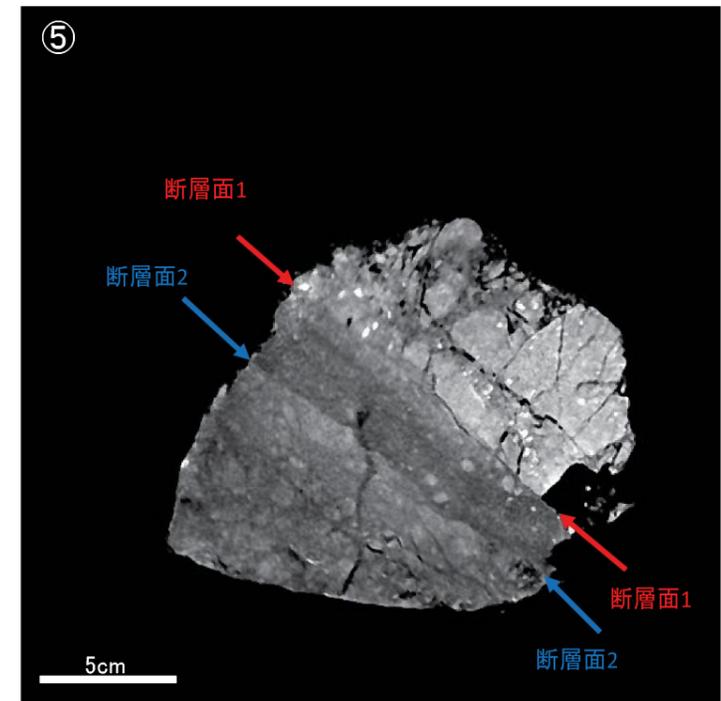
- ・ CT画像による試料内部の連続観察から、断層面1及び断層面2が認められる。この断層面1が露頭観察での断層に対応する。
- ・ 断層面1は三次元的に途切れることなく連続し、断層面2と比較して明瞭で直線的である。断層面2はやや湾曲し、直線性に乏しい。
- ・ CT画像観察の結果、断層面1は他の構造に切られず、三次元的に直線性・連続性が相対的に富むことを確認した。
