D破碎帯 ボーリングコア観察結果

第1.2.3.4.34図 D破碎帯 ボーリングコア観察結果

第1.2.3.4.35図 D破砕帯 条線観察結果 (No.5孔、掘進長9.98m付近)

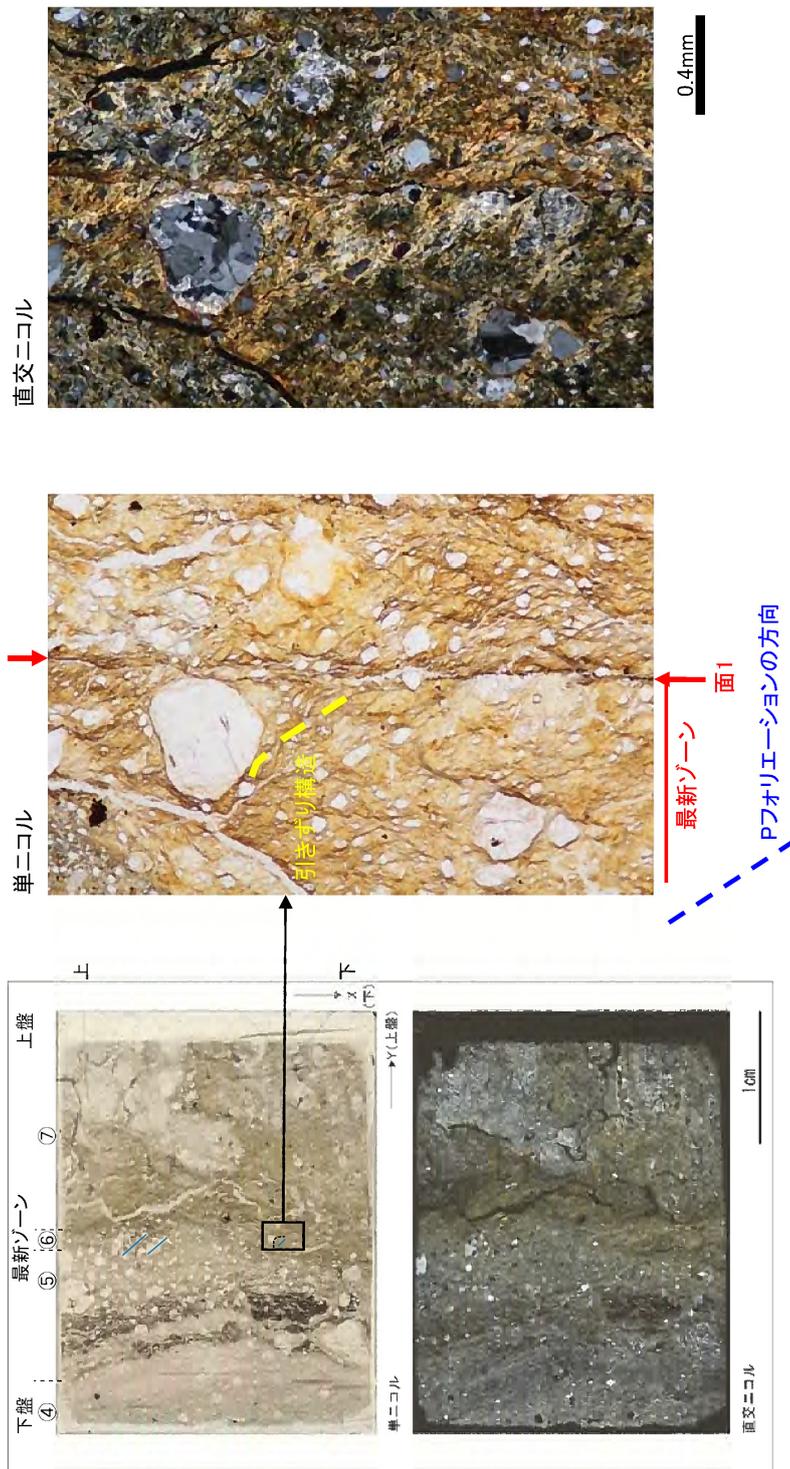
- ・ 観察の結果、粘土状破砕部 (④)、礫混じり粘土状破砕部 (⑤)、粘土状破砕部 (⑥)、粘土状破砕部 (⑥、④) に比べて粘土鉱物に富む、断層角礫 (⑦) に分帯される。詳細に観察すると、⑥の上盤側に明瞭な面が1本認められ、面1とした。また、面1を含む粘土状破砕部は最新ゾーンである。
- ・ 最新ゾーンには、正断層成分を示す引きずり構造、Pフォリエーションが認められる。最新ゾーンに認められる構造は、この構造のみである。⑥はCT画像観察による断層面1に相当する。
- ・ 面1が連続性に富み、粘土状破砕部を伴うことを確認し、最新面と認定した。また、最新ゾーンには層状構造は認められない。
- ・ 断層の走向傾斜がN55E/40S、条線角度が65SWであることから、最新活動は右横ずれを伴う正断層センスである。

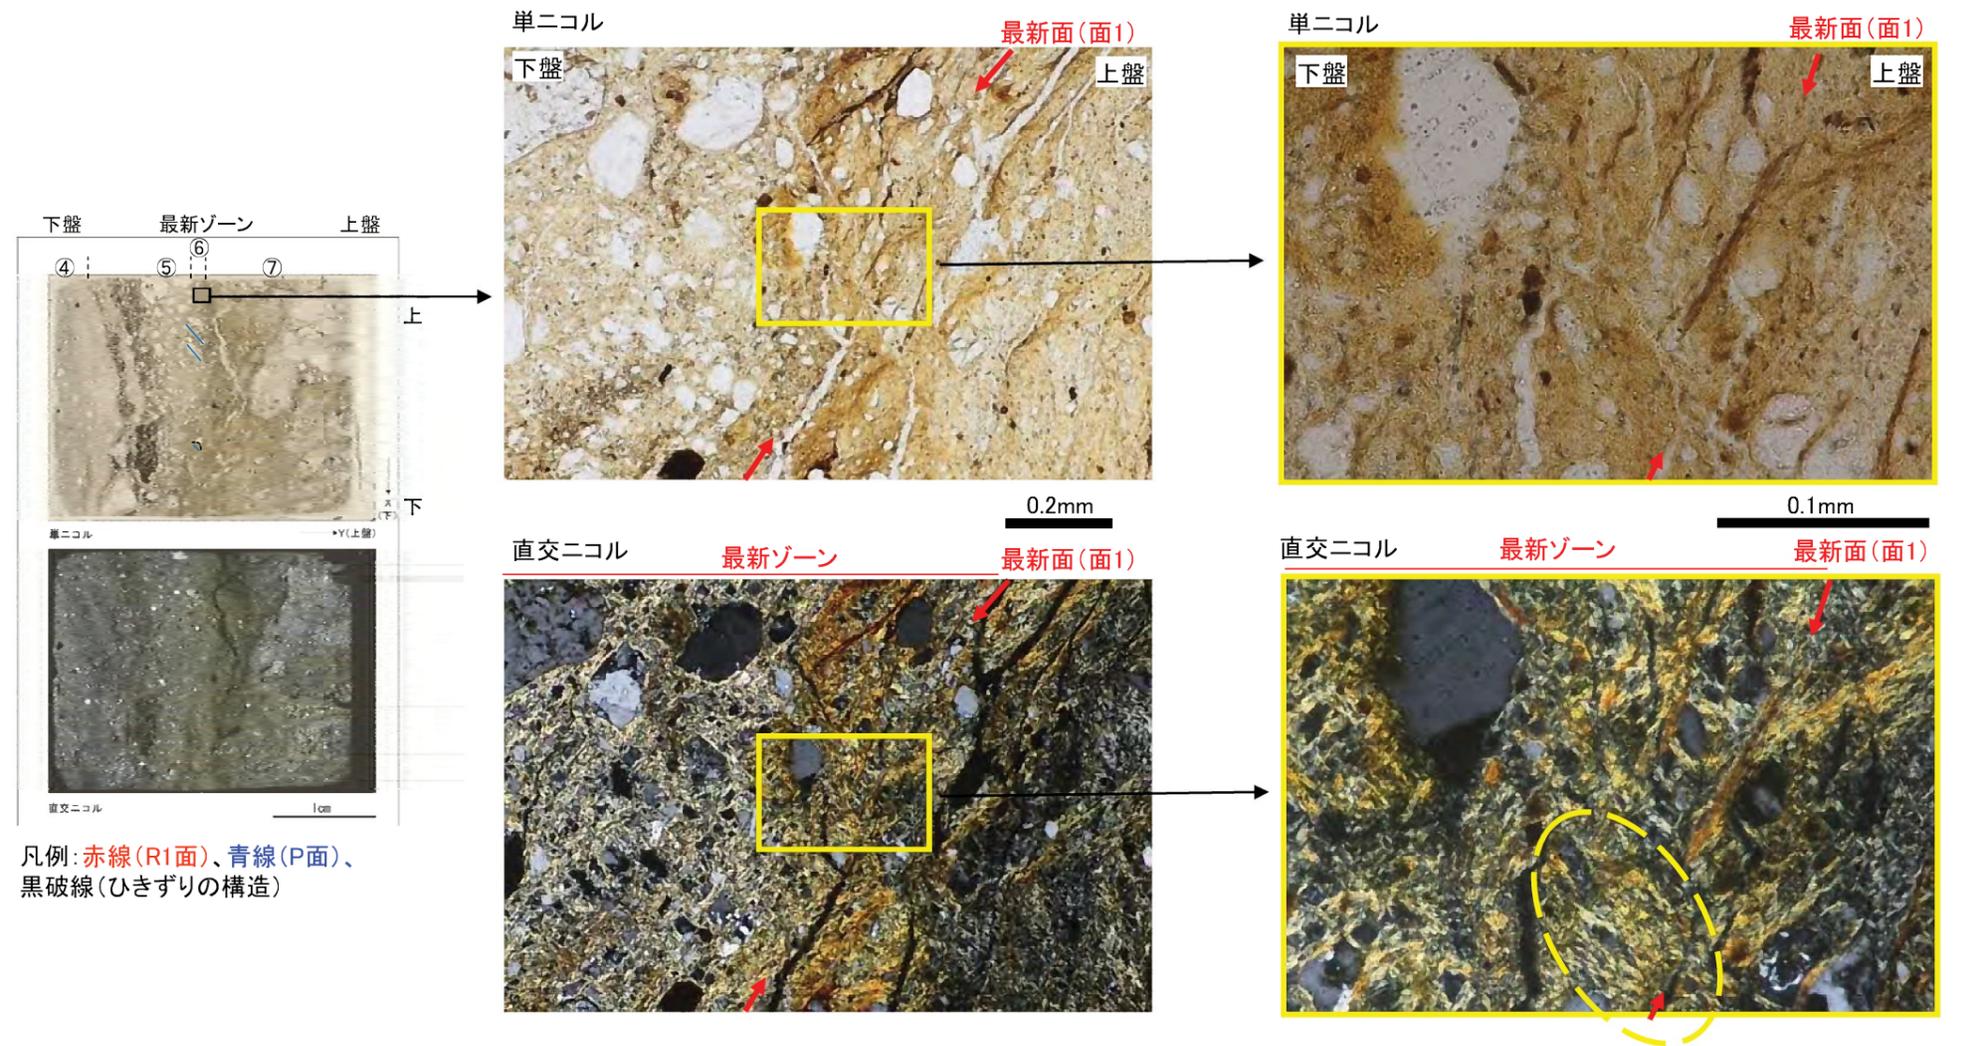
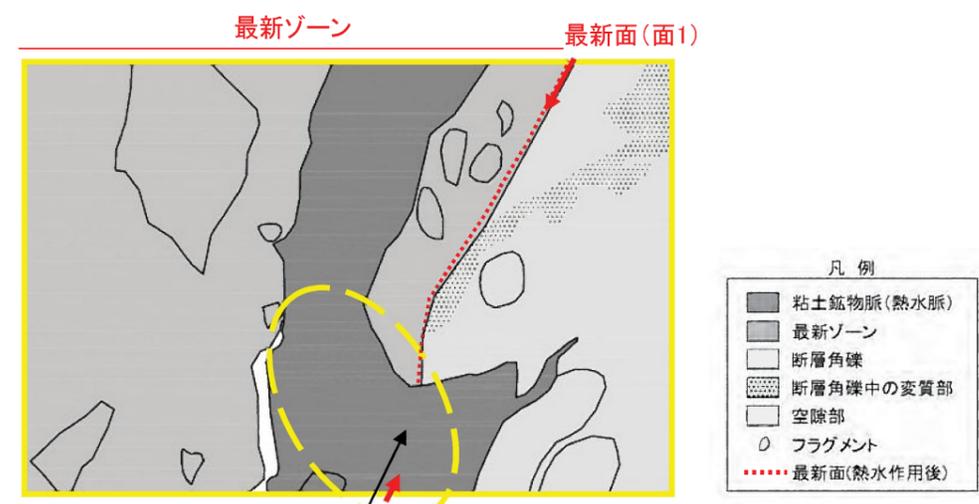
第1.2.3.4.49図(3) E破碎帯 薄片観察結果 (3UNA-B3 破碎部) (3)

・最新面(面1)に沿って粘土鉱物が網目状に発達し、最新面(面1)が粘土鉱物で充填され不明瞭になっている。
 ・また、この粘土鉱物には最新面(面1)を横断しているものがあり、変形していない。

横断箇所に変位・変形が認められない。

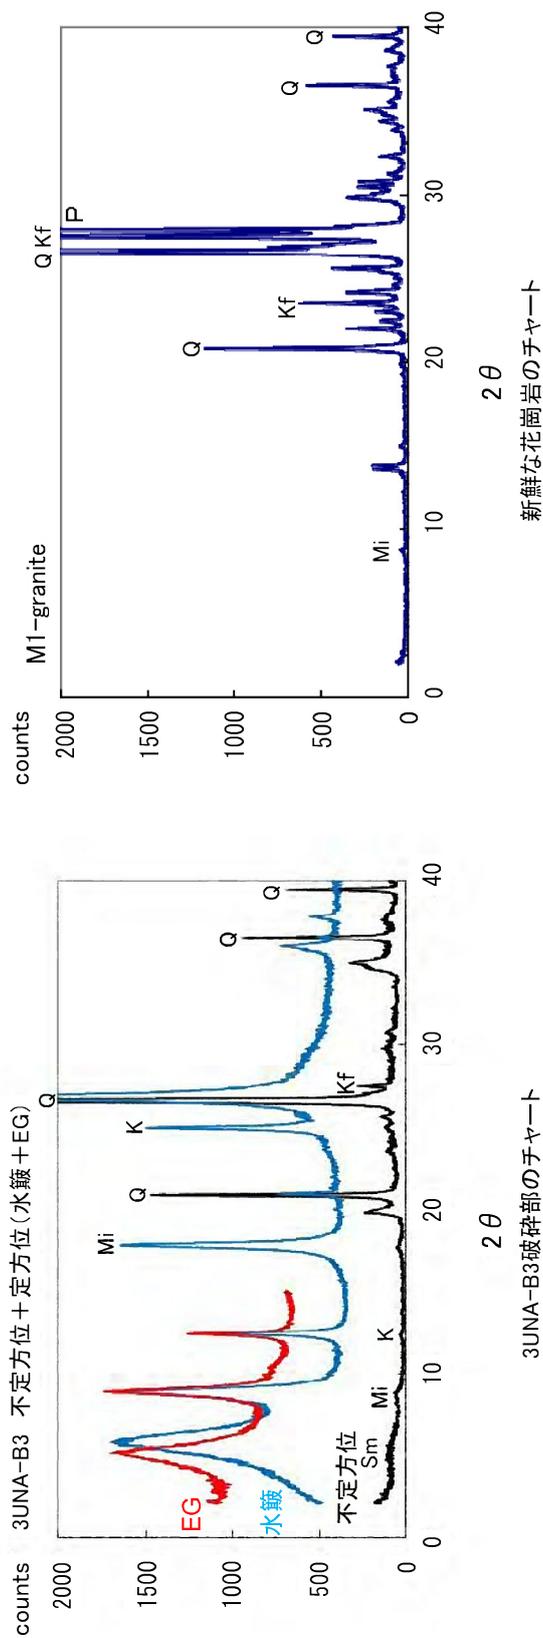
3UNA-B3破砕部は新鮮花崗岩に比べ斜長石やカリ長石の割合が小さくなっている。
一方、3UNA-B3破砕部はスメクタイト、雲母粘土鉱物、カオリン鉱物を生成している。
よって、3UNA-B3破砕部は熱水変質作用を受けていると判断される。

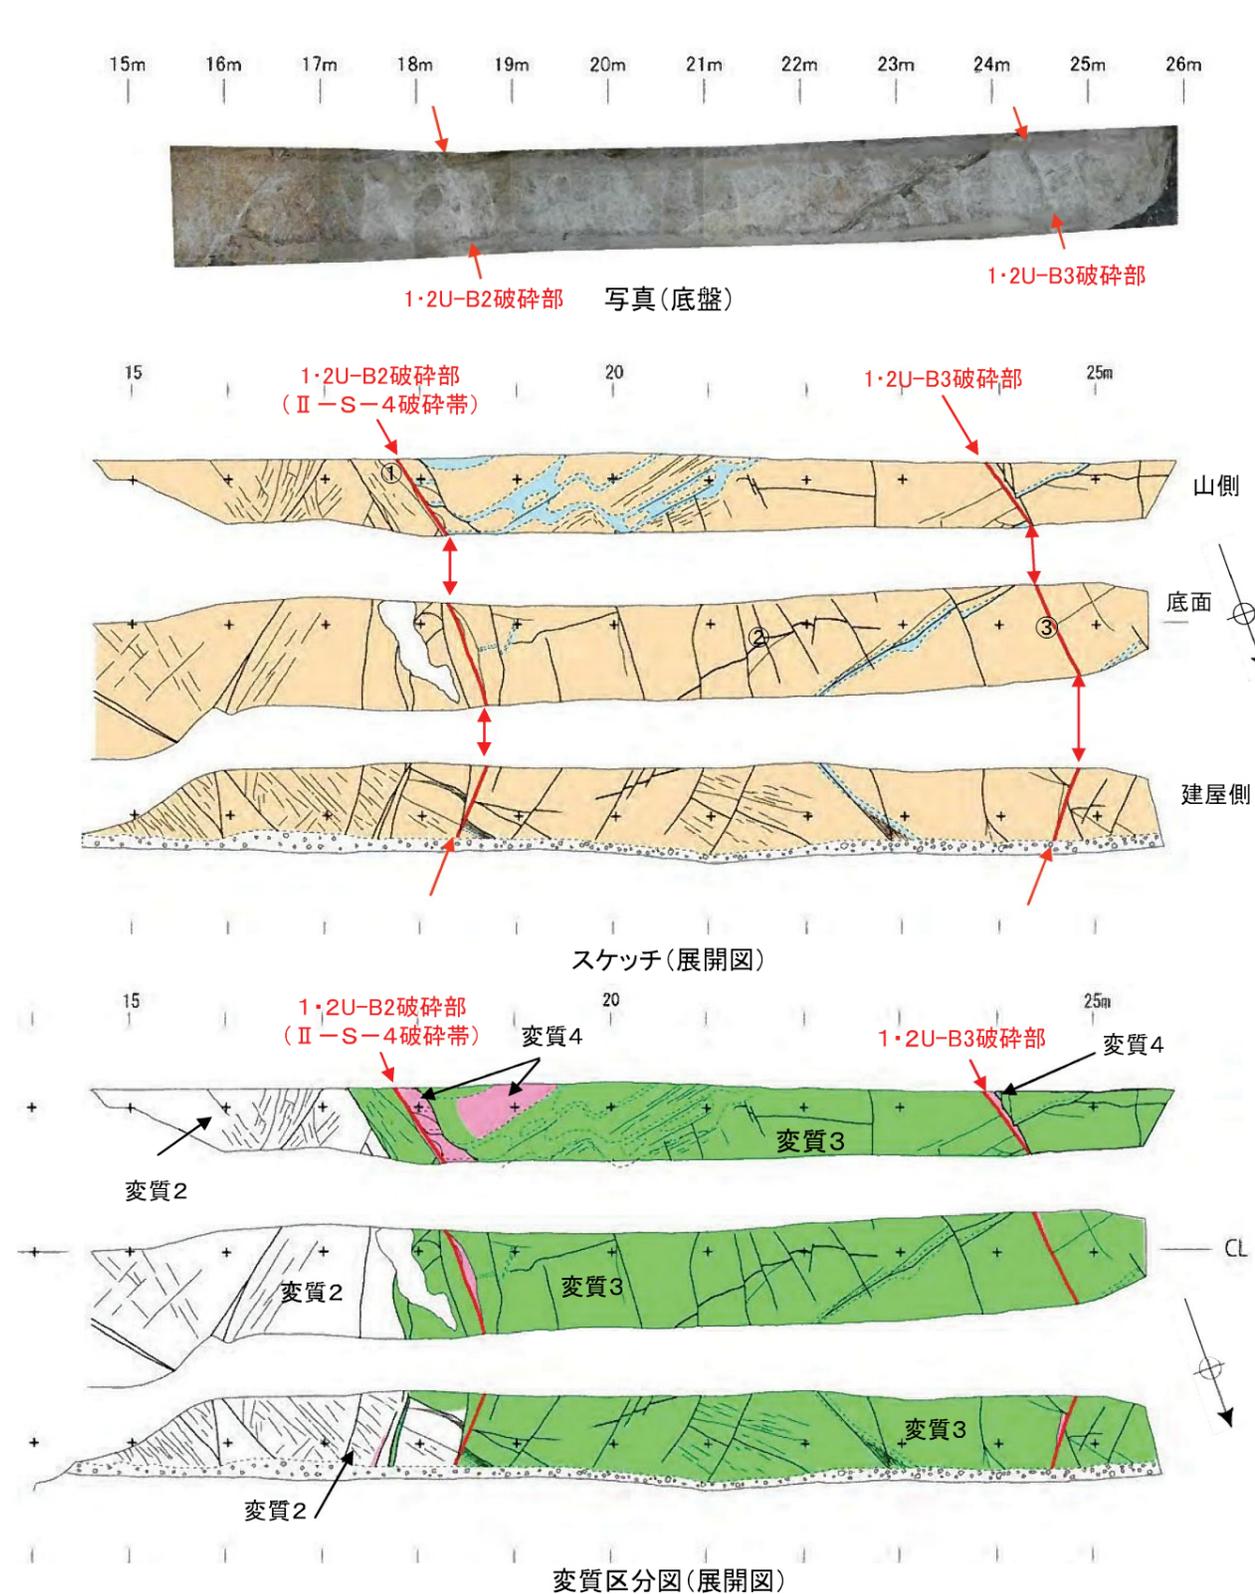
破砕幅が2cm以上あり、粘土状破砕幅が1cm以上ある破砕部を抽出
 剥ぎ取り露頭で3箇所を抽出
 (①、②、③の3箇所)
 上記のうち②は幅2cmの破砕部(走向傾斜N80E/40N)であるが複数の断層(NS系)でずらされており、連続性に乏しい
 以上から以下の2箇所を
 ①: 1・2U-B2破砕部
 ③: 1・2U-B3破砕部
 破砕部として抽出

1・2U-B3破砕部
 走向傾斜: N8E/70W
 破砕幅は0.5cm~5cm、
 粘土状破砕部の幅は0.1cm~1cm、灰白色粘土
 1・2U-B2破砕部
 走向傾斜: N5E/65W
 破砕幅は2cm~15cm、
 粘土状破砕部の幅は0.5cm~2cm、灰白色粘土

- ・ II-S-4破砕帯と走向・傾斜が調和的な1・2U-B2破砕部と1・2U-B3破砕部を確認した。
- ・ 1・2U東側剥ぎ取りの測点17.5m~26m付近は全体に変質が強く、変質区分は変質3であり、網目状変質部をなす。変質部の中に灰白色粘土を伴う破砕部(1・2U-B2破砕部、1・2U-B3破砕部)が分布する。
- ・ II-S-4破砕帯とした1・2U-B2破砕部近傍には網目状の粘土脈が多く認められ、変質4が分布する。

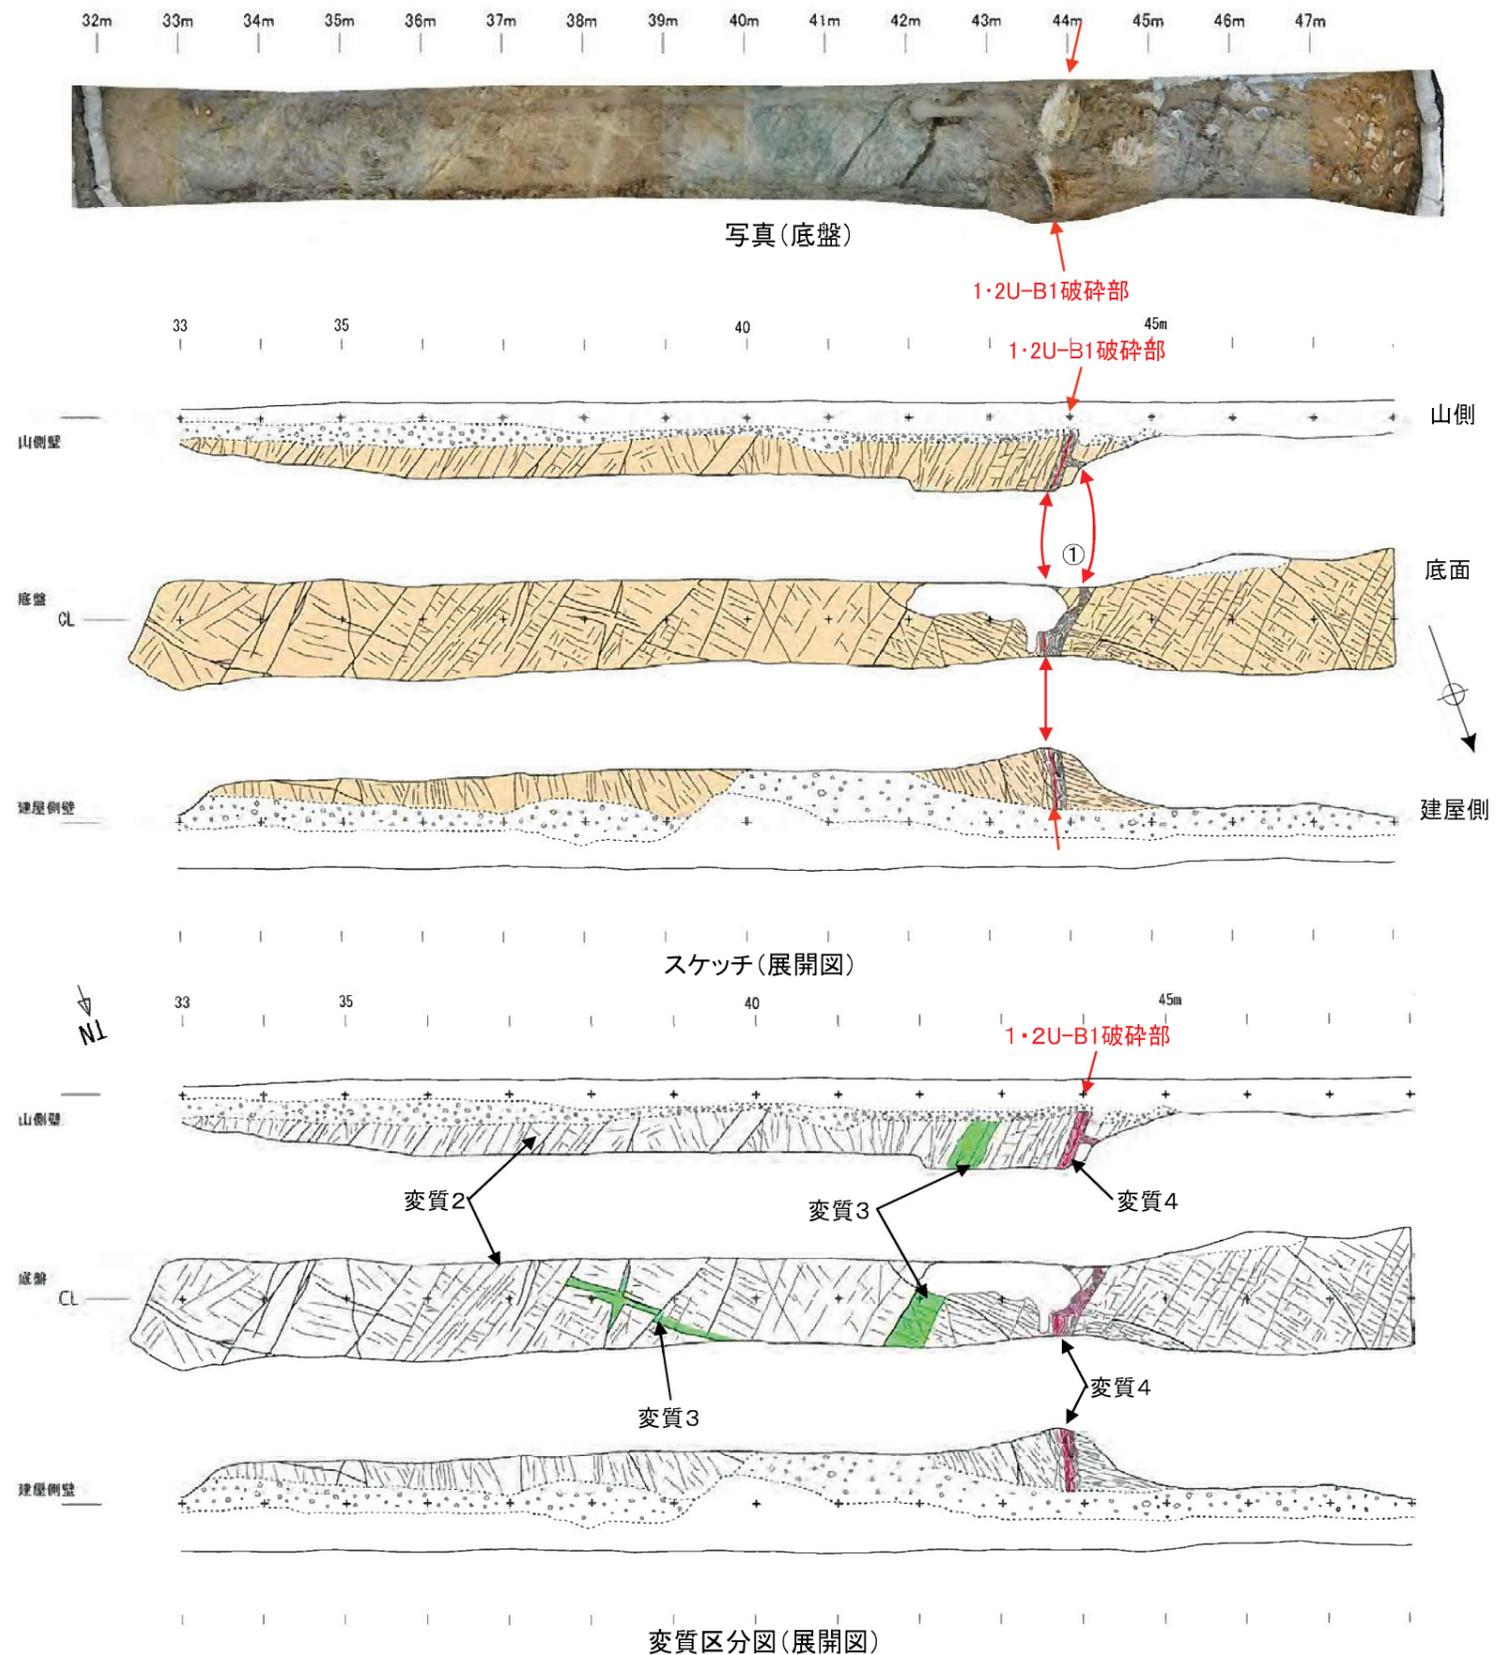
破碎幅が2cm以上あり、かつ粘土状破碎幅が1cm以上ある破碎部を抽出
 剥ぎ取り露頭で1箇所(①:1・2U-B1破碎部)を破碎部として抽出

・1・2U-B1破碎部
 走向傾斜:N26~40E/66~80SE
 破碎幅、粘土状破碎部の幅は2cm~10cm、白色粘土で膨縮著しく、湾曲しシャープな面が認められない。室内での条線確認でも条線・センスは認められない。

・1・2U西側剥ぎ取りは全体に変質が弱く、変質区分は変質2である。
 ・1・2U-B1破碎部周辺に変質4が分布する。

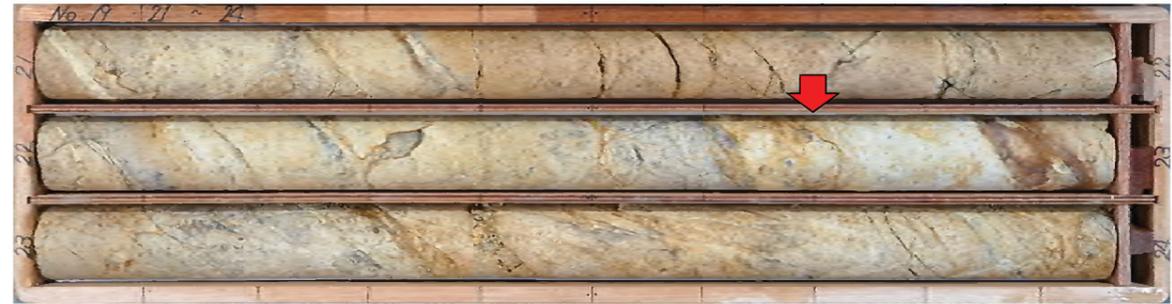
No.19孔 22.7m付近 礫混じり粘土状破碎部 (N32E/82SE)

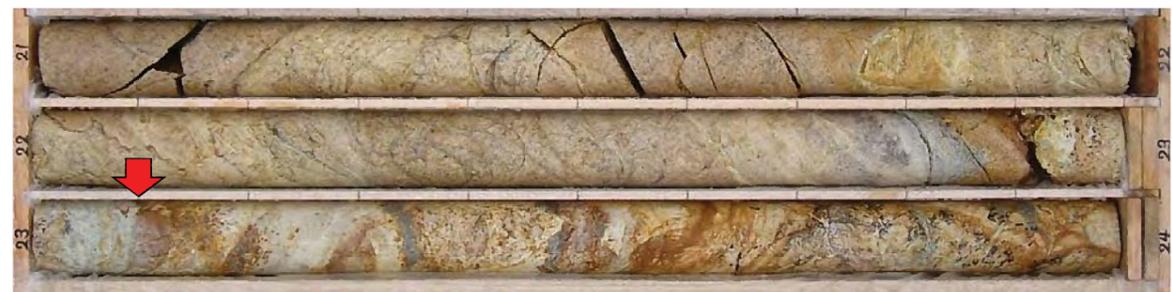
M1-13孔 23.1m付近 粘土混じり角礫状破碎部 (N23E/63E)

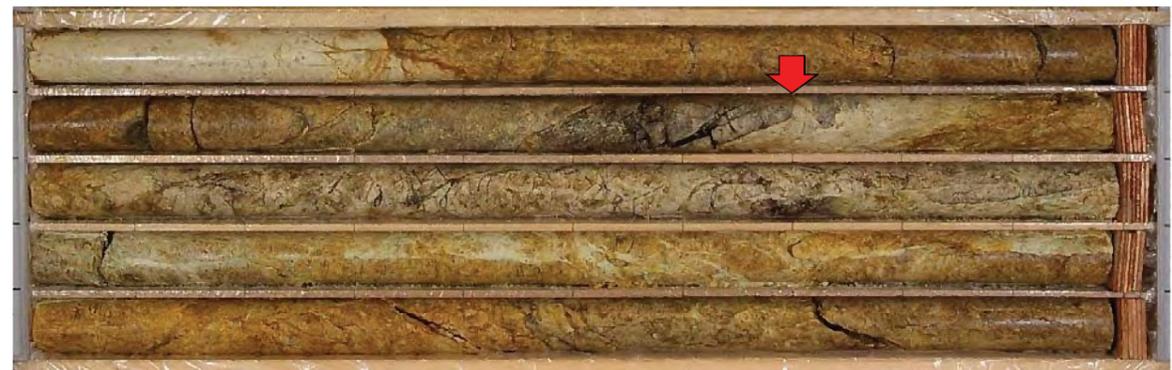
M1-10孔 66.7m付近 礫混じり粘土状破碎部 (N24E/73E)

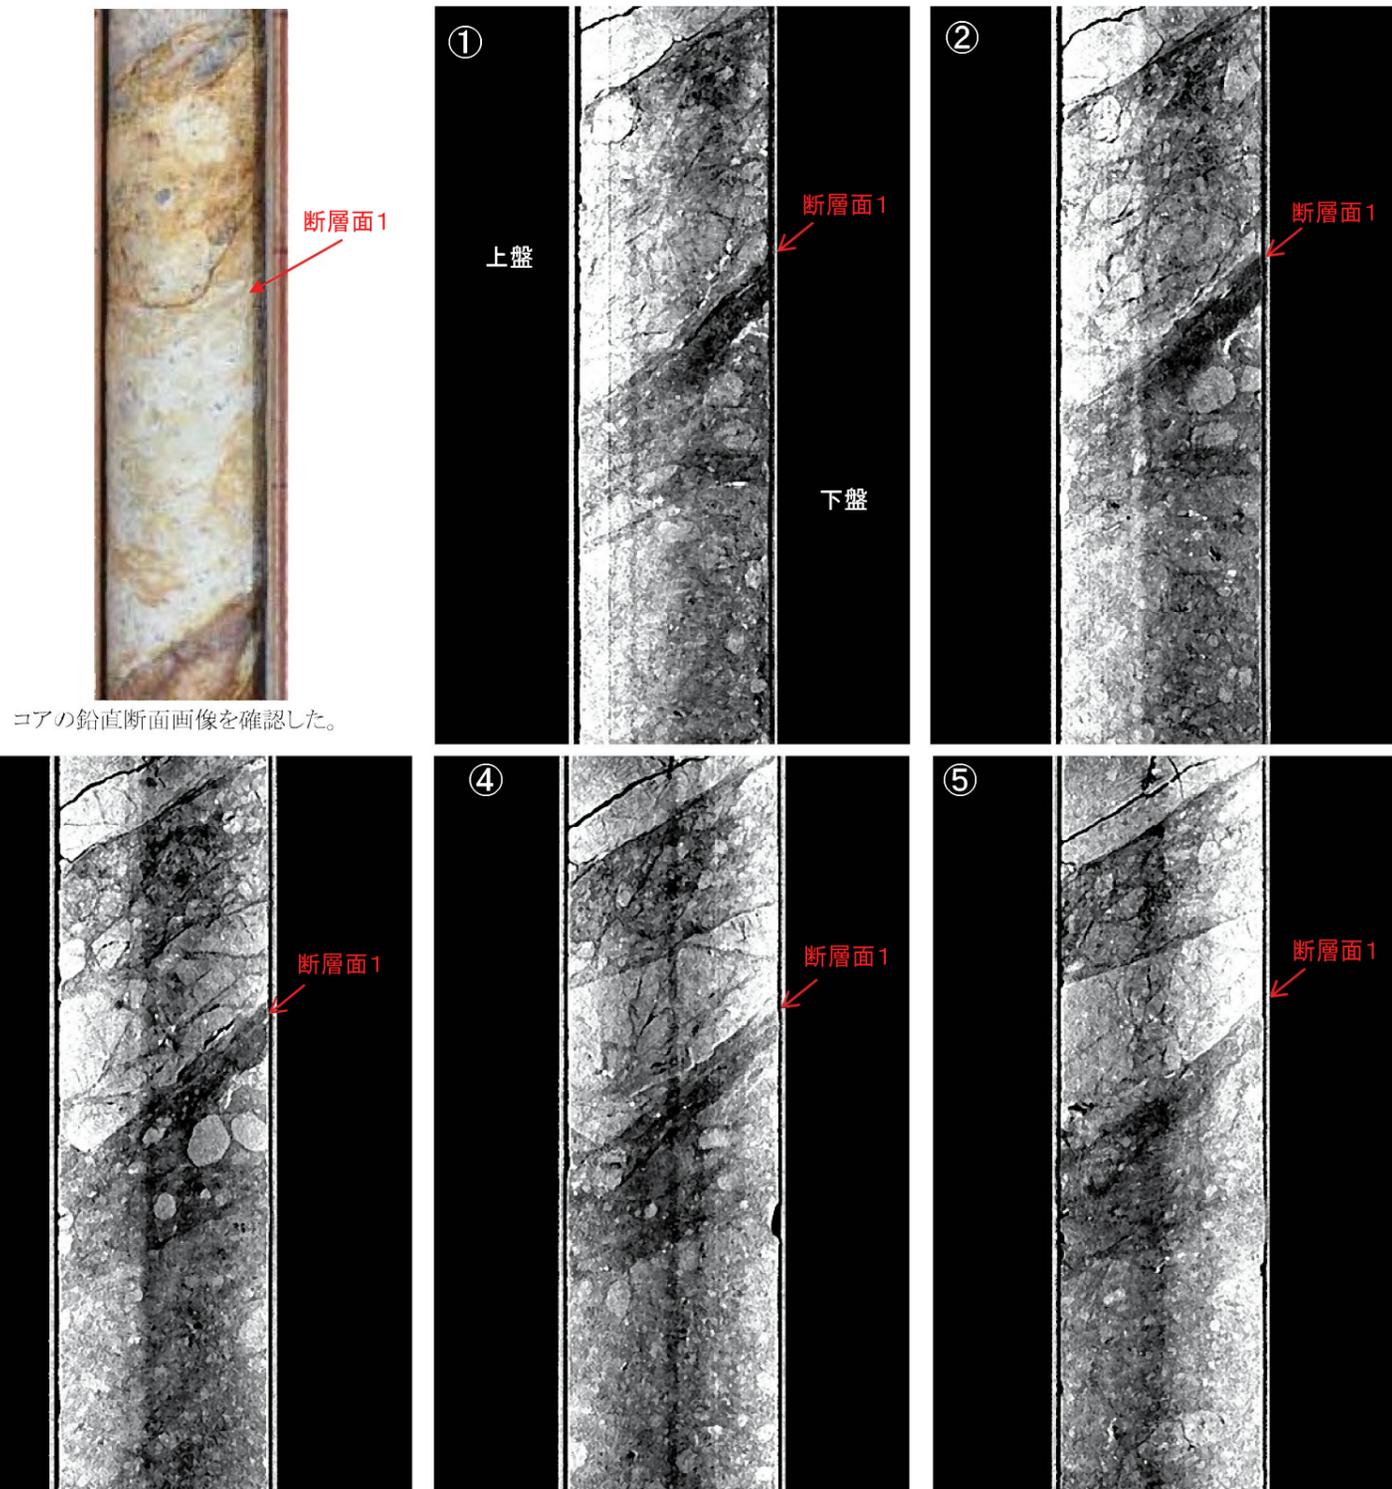
CT画像による試料内部の連続観察から、断層面1のみが認められる。この断層面1がボーリングコア観察での断層に対応する。断層面1は三次元的に途切れることなく連続し、直線性に富む。CT画像観察の結果、断層面1は他の構造に切られず、三次元的に直線性・連続性が相対的に富むことを確認した。

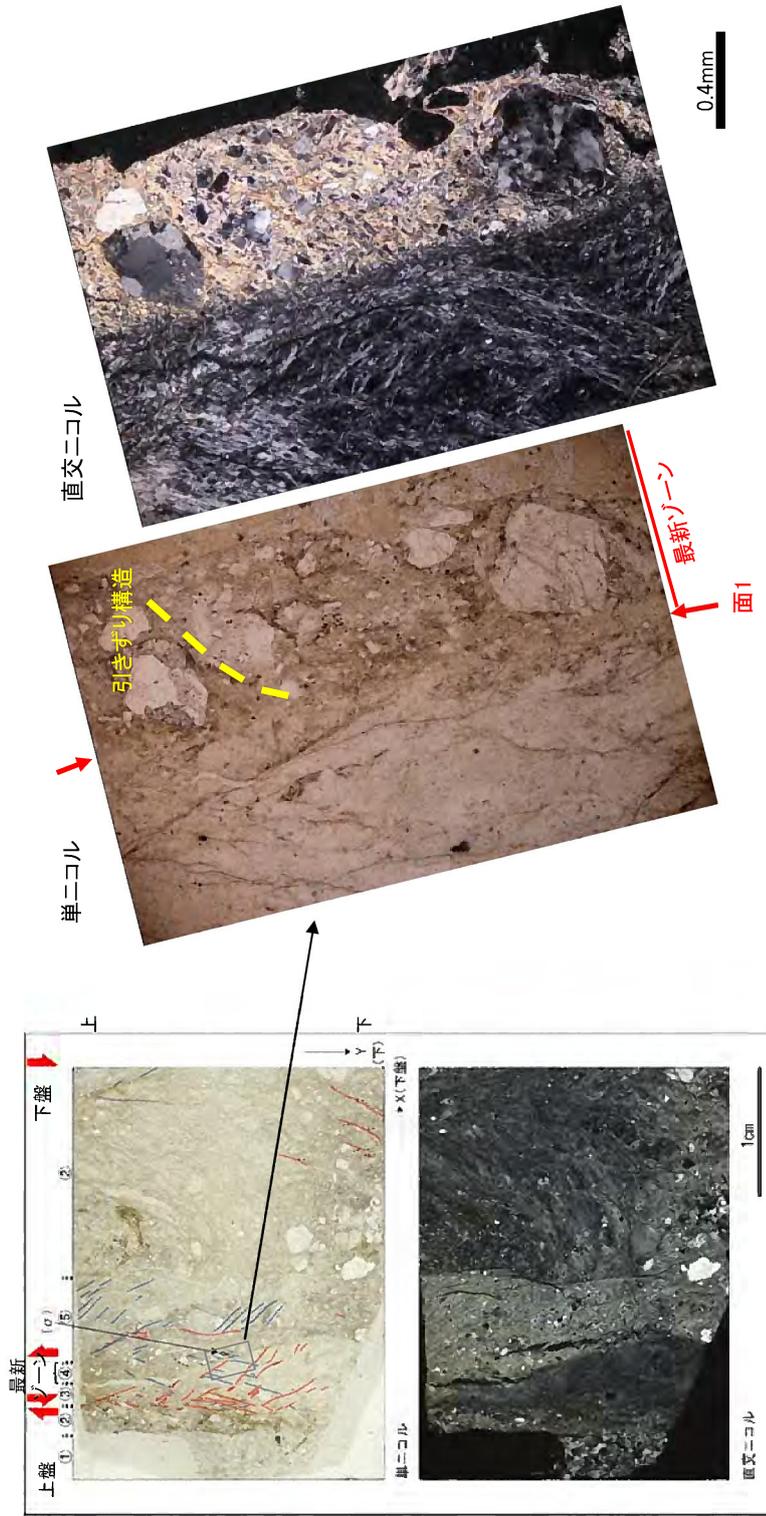
- ・観察の結果、健岩(①、弱破砕を受けている)、カタクレーサイト(②)、カタクレーサイト(③)、複合面構造が発達)、細粒の粘土状破砕部(④)、中粒の粘土状破砕部(⑤)に分帯される。最も細粒化が進んだ④が最新ゾーンである。詳細に観察すると、③と④の境界は明瞭で、面1とした。④と⑤の境界は岩相境界である。最新ゾーンには、正断層成分を示す引きずり構造が認められる。④はCT画像観察による断層面1に相当する。
- ・薄片観察の結果、面1が連続性に富み、最も細粒化が進んだ破砕部を伴うことを確認し、最新面と認定した。
- ・断層の走向傾斜がN32E/82SE、条線角度が70NEであることから、最新活動は左横ずれを伴う正断層センスである。

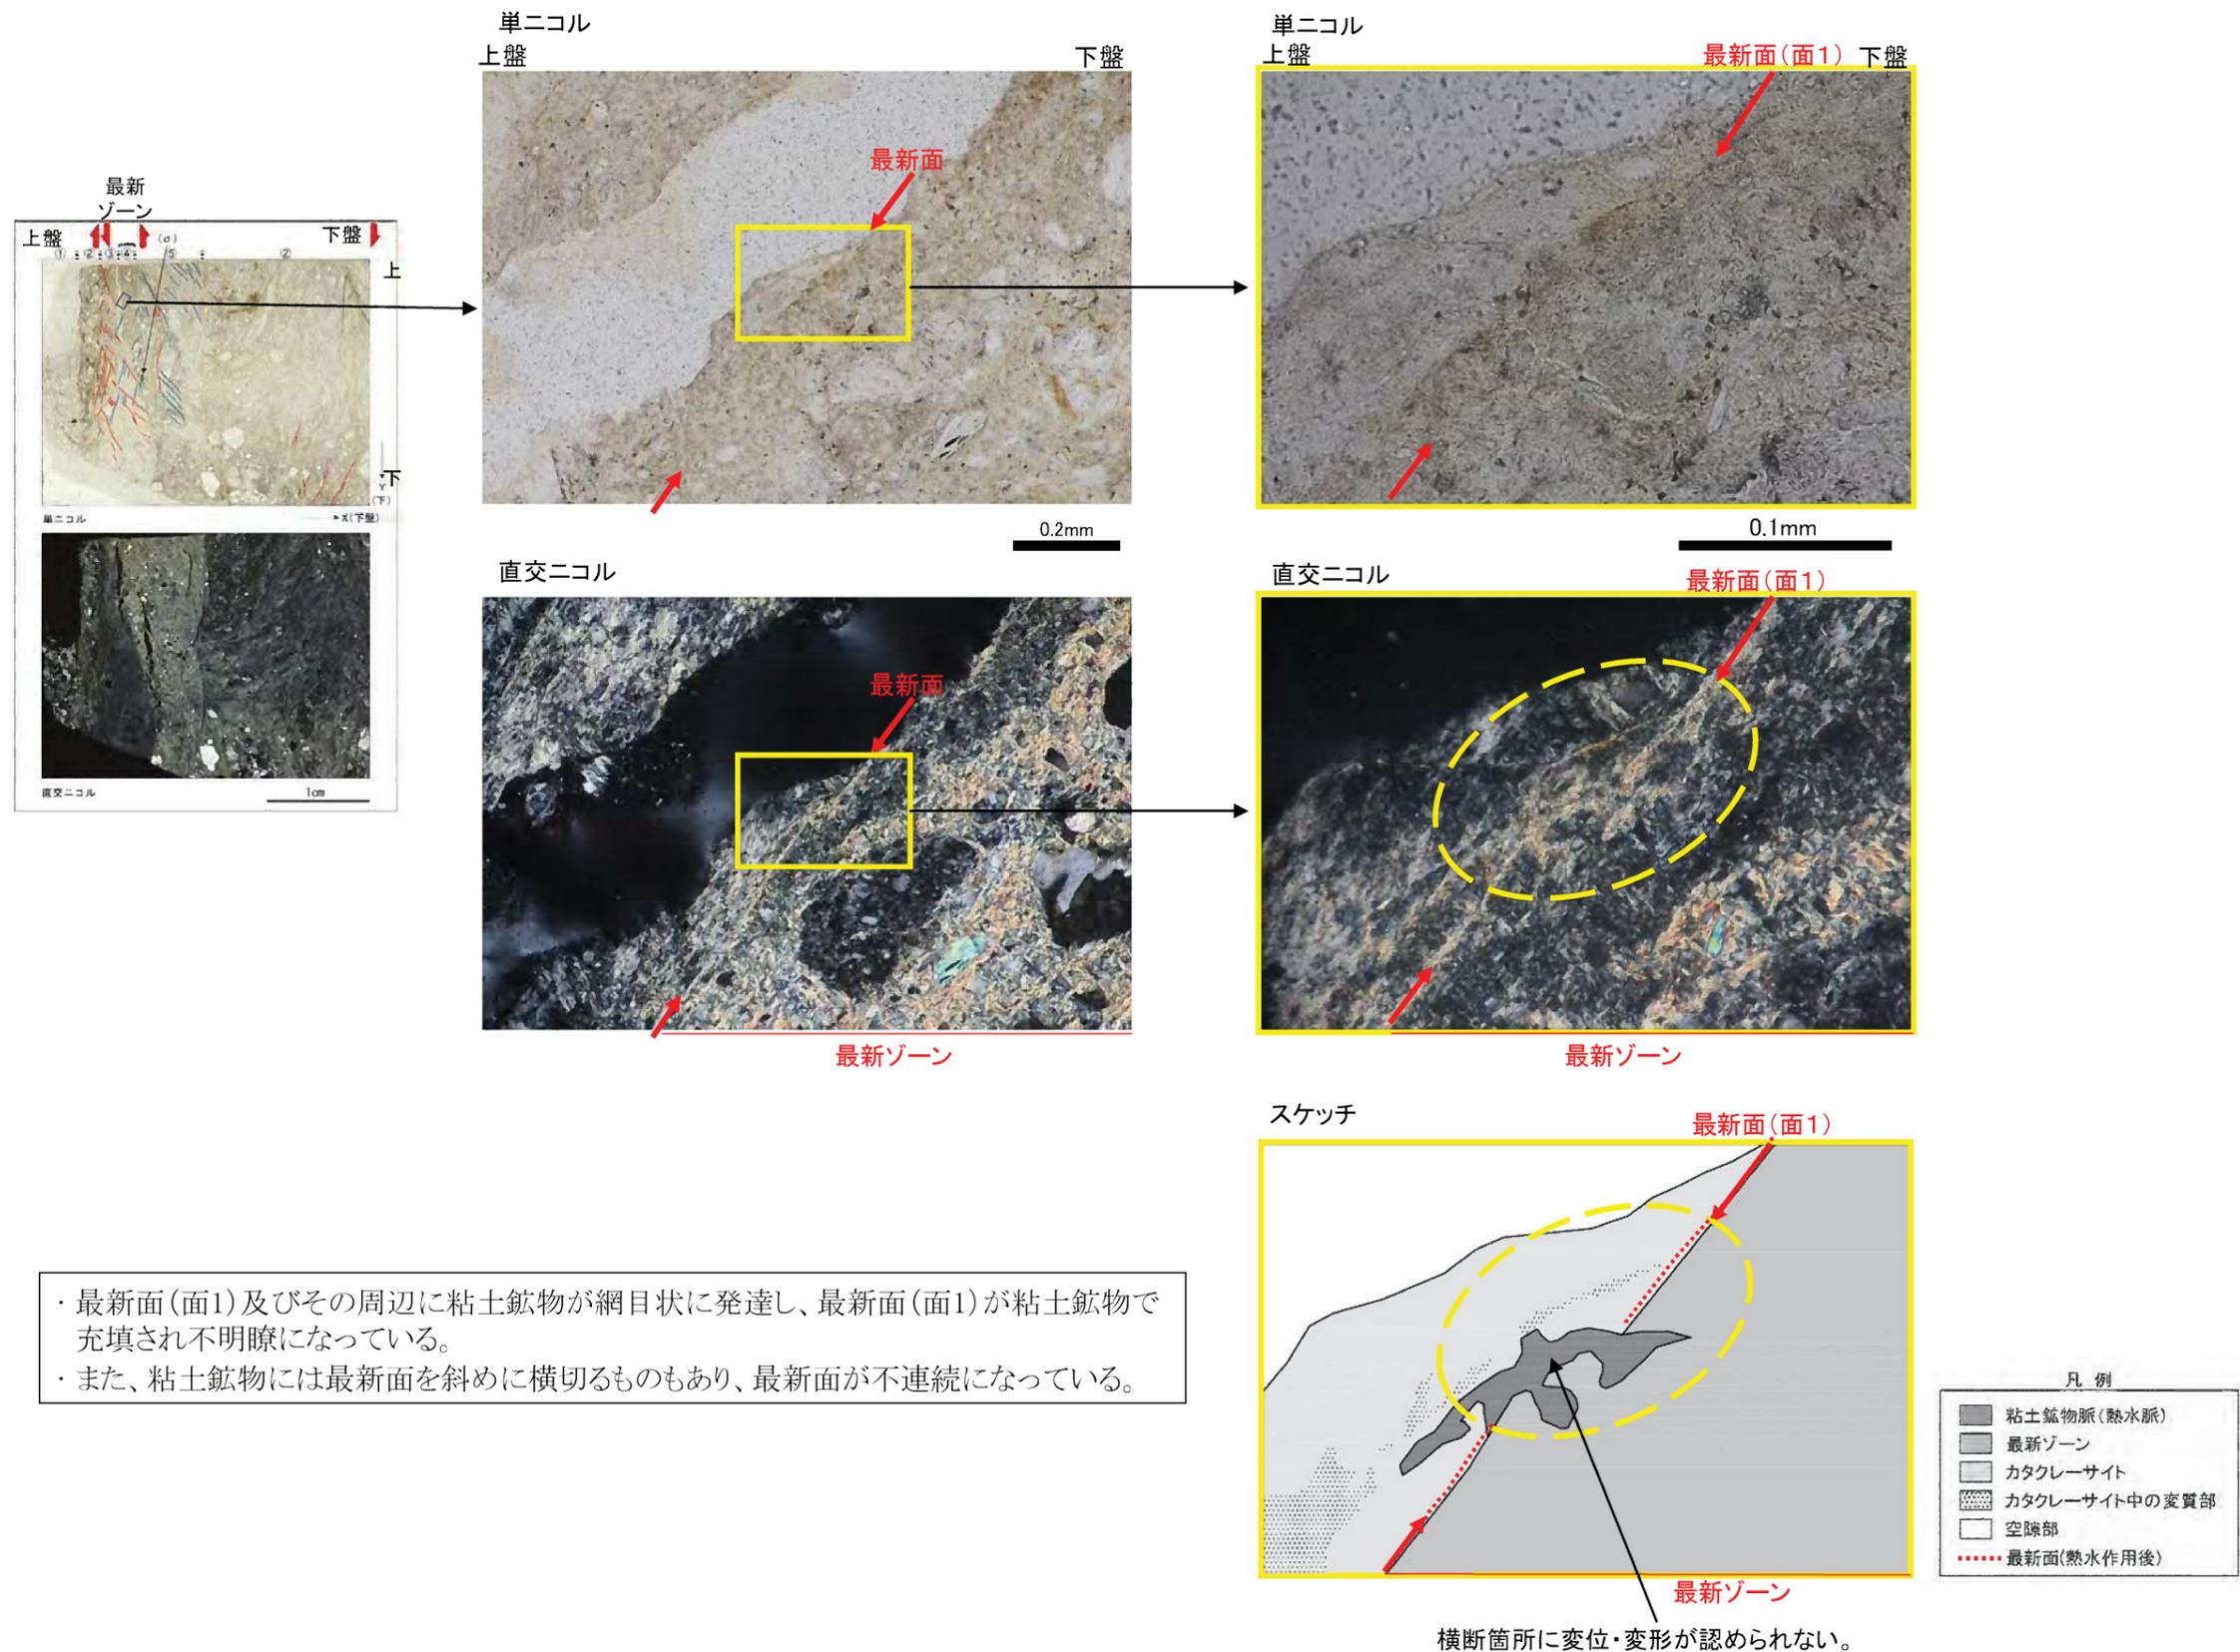
第1.2.3.4.54図(2) II-S-3破砕帯 薄片観察結果 (No.19孔、掘進長22.7m付近) (2)

・最新面(面1)及びその周辺に粘土鉱物が網目状に発達し、最新面(面1)が粘土鉱物で充填され不明瞭になっている。
 ・また、粘土鉱物には最新面を斜めに横切るものもあり、最新面が不連続になっている。

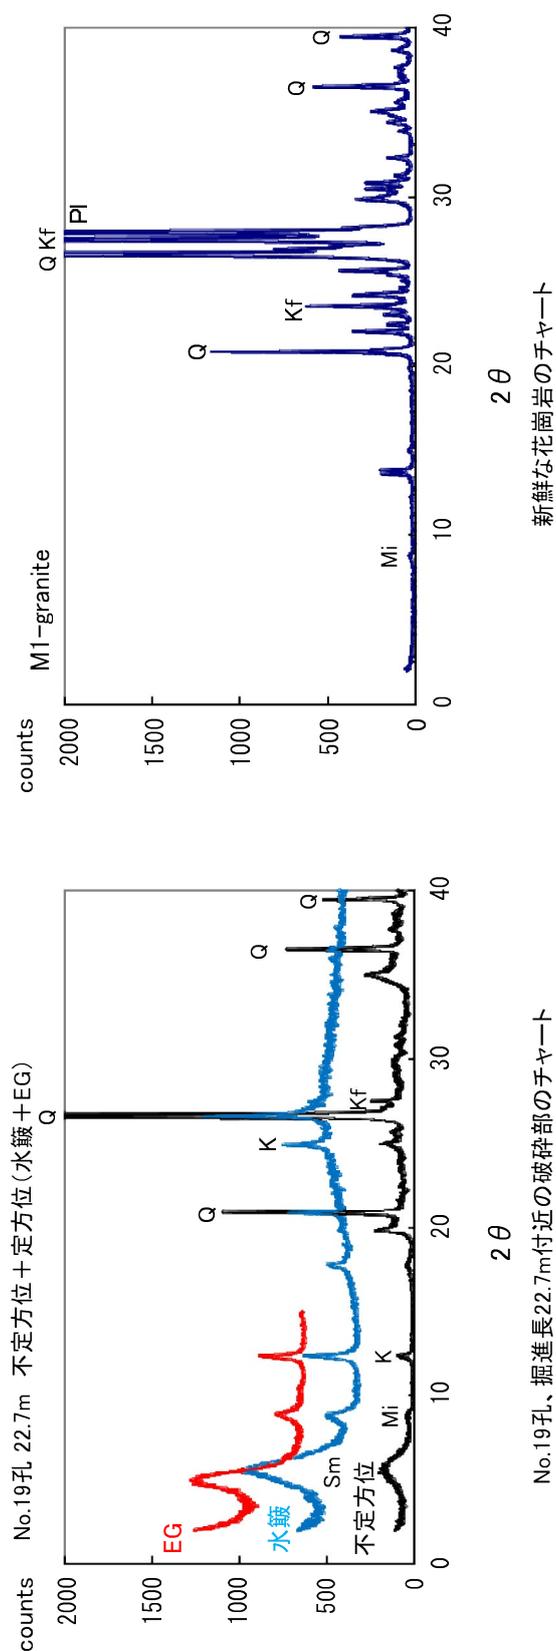
No.19孔の掘進長22.7m付近の破砕部は新鮮な花崗岩に比べ斜長石やカリ長石の割合が小さくなっている。一方、No.19孔の掘進長22.7m付近の破砕部はスメクタイト、雲母粘土鉱物、カオリン鉱物を生成している。よって、No.19孔の掘進長22.7m付近の破砕部は熱水変質作用を受けていると判断される。

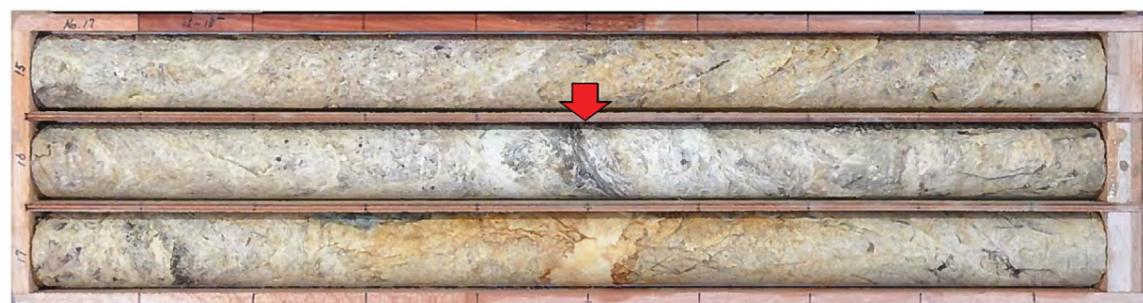
No.17孔 16.5m付近 粘土状破碎部(N14W/60W)

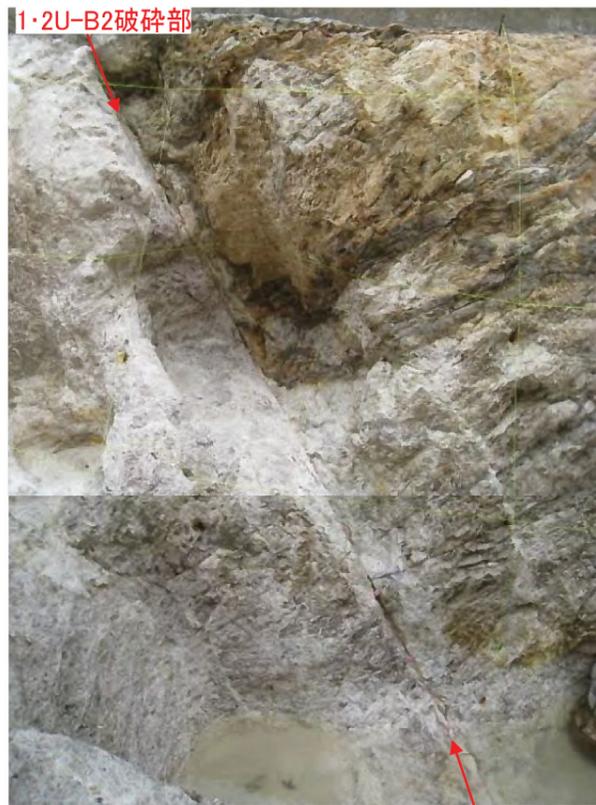
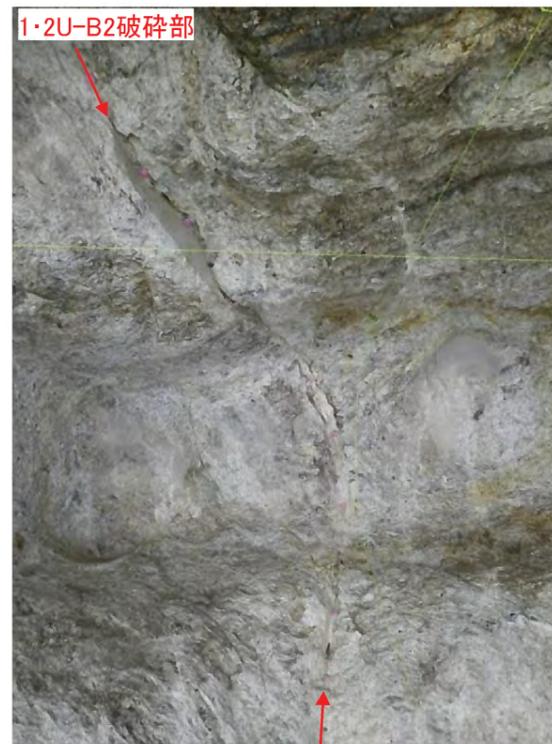
- ・走向傾斜はN5E/65W。
- ・破碎幅は2cm～15cm。
- ・粘土状破碎部の幅は0.5cm～2cm、直線性のよい灰白色粘土からなる。
- ・露頭観察では山側法面の白色粘土中に、正断層成分を示すP面(粒子の配列)と変質部に正断層成分を示すR1面が認められた(赤線)。
- ・建屋側法面で最新面と接する下盤上面にレイク80SWの条線、山側法面で最新面と接する下盤上面にレイク85NEの条線を確認。

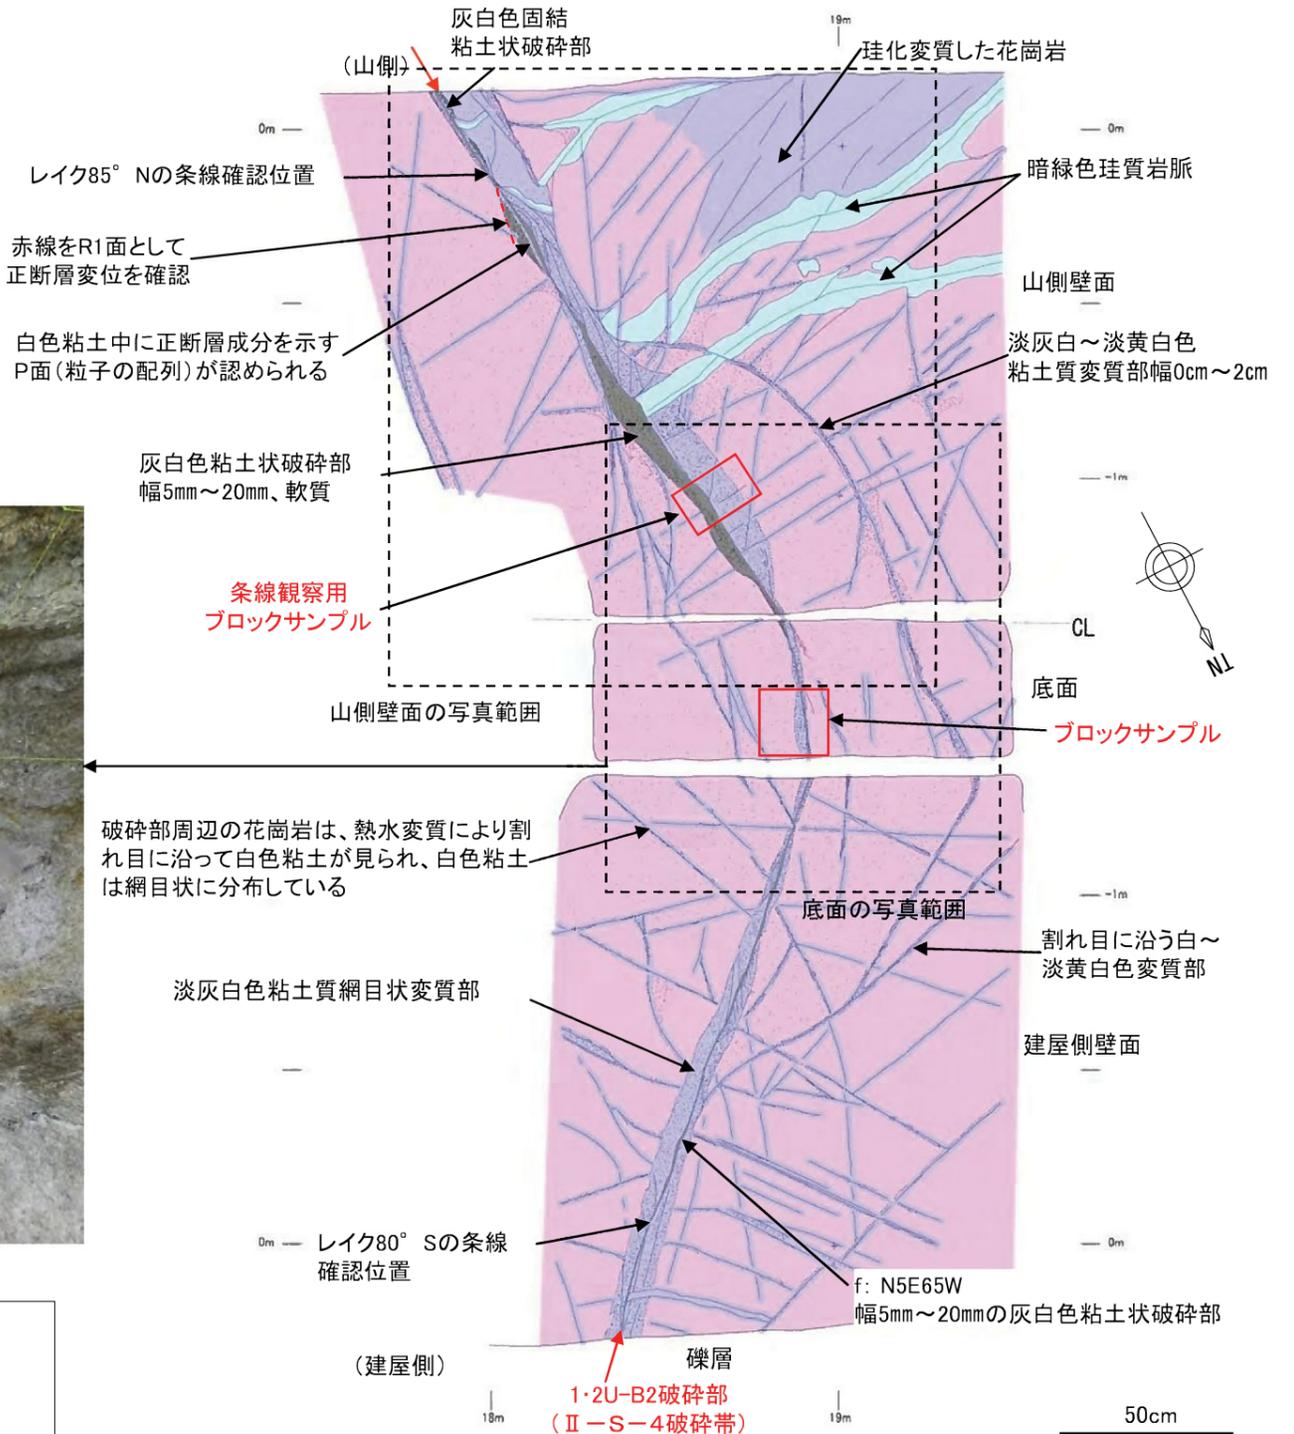
1・2U-B2 破碎部 詳細スケッチ

露頭観察において、他の断層に切られることなく、直線性・連続性に富む断層を1本確認した。

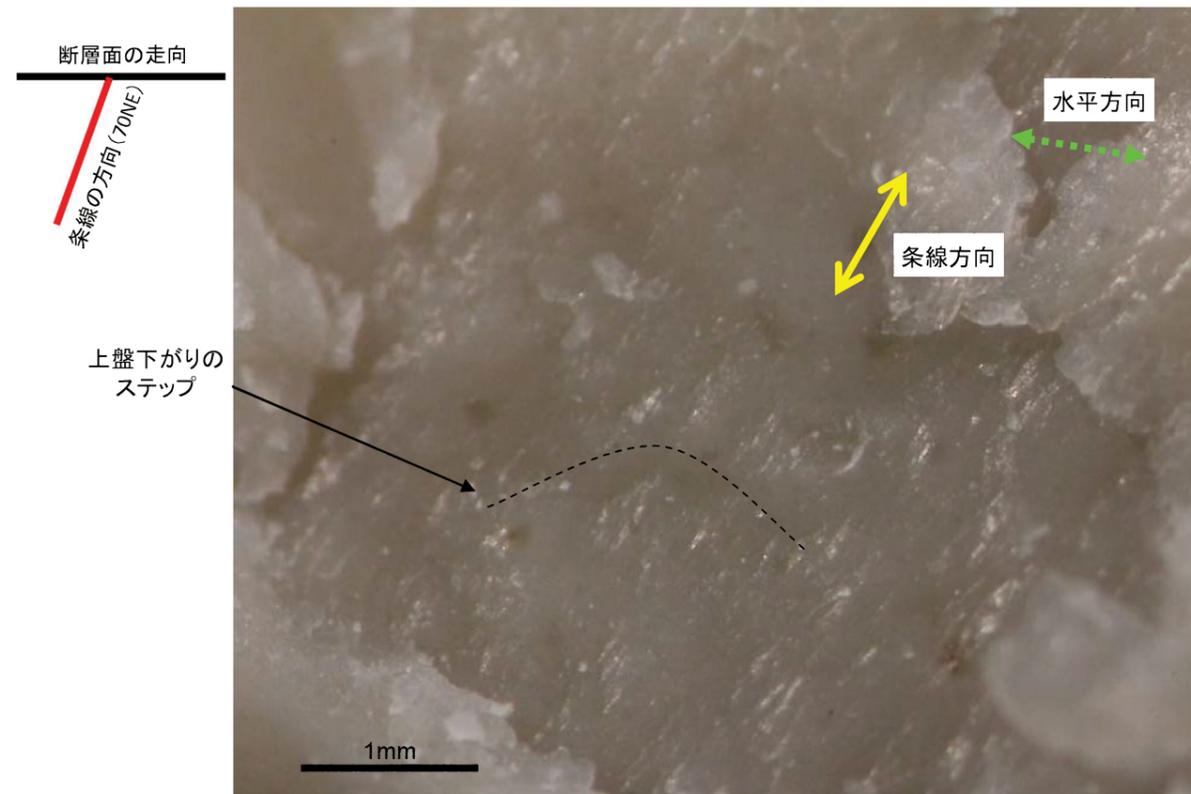
断層面の状況(下盤上面)

・破碎部の条線観察では、70NEの条線を確認。正断層センス。
