32.35m付近 電子顕微鏡観察結果

80.65m付近 薄片観察結果(1)

228.91m付近 CT画像観察結果

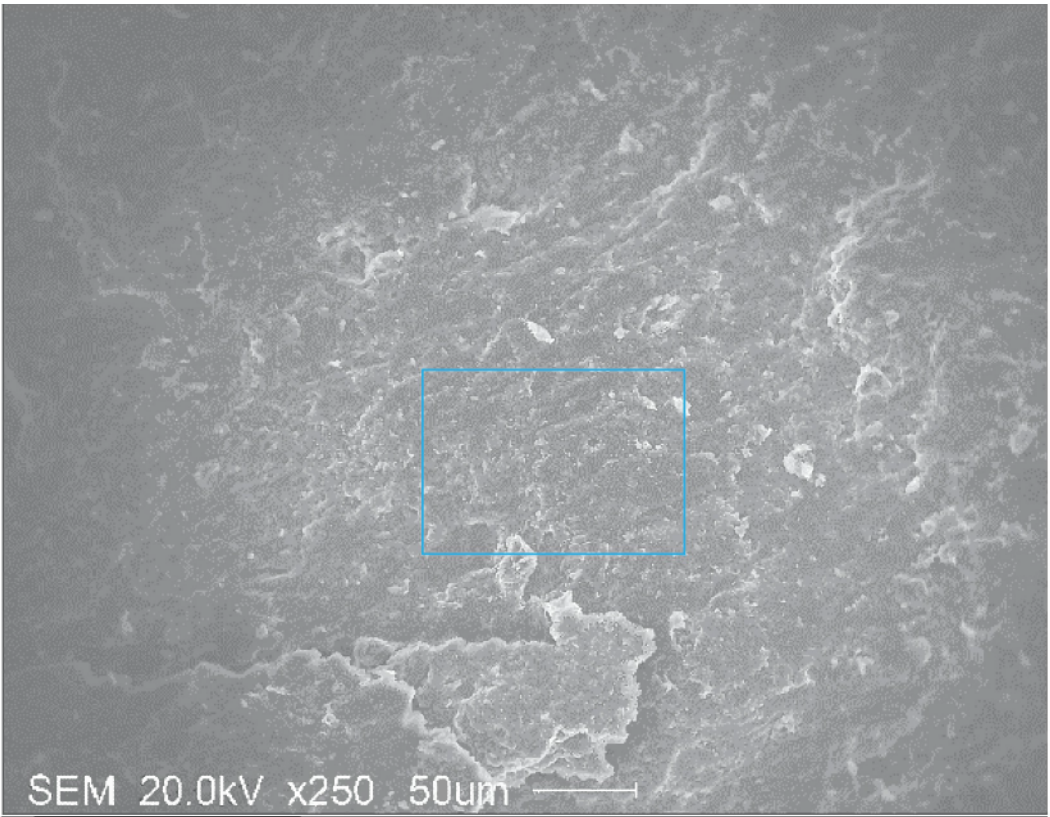
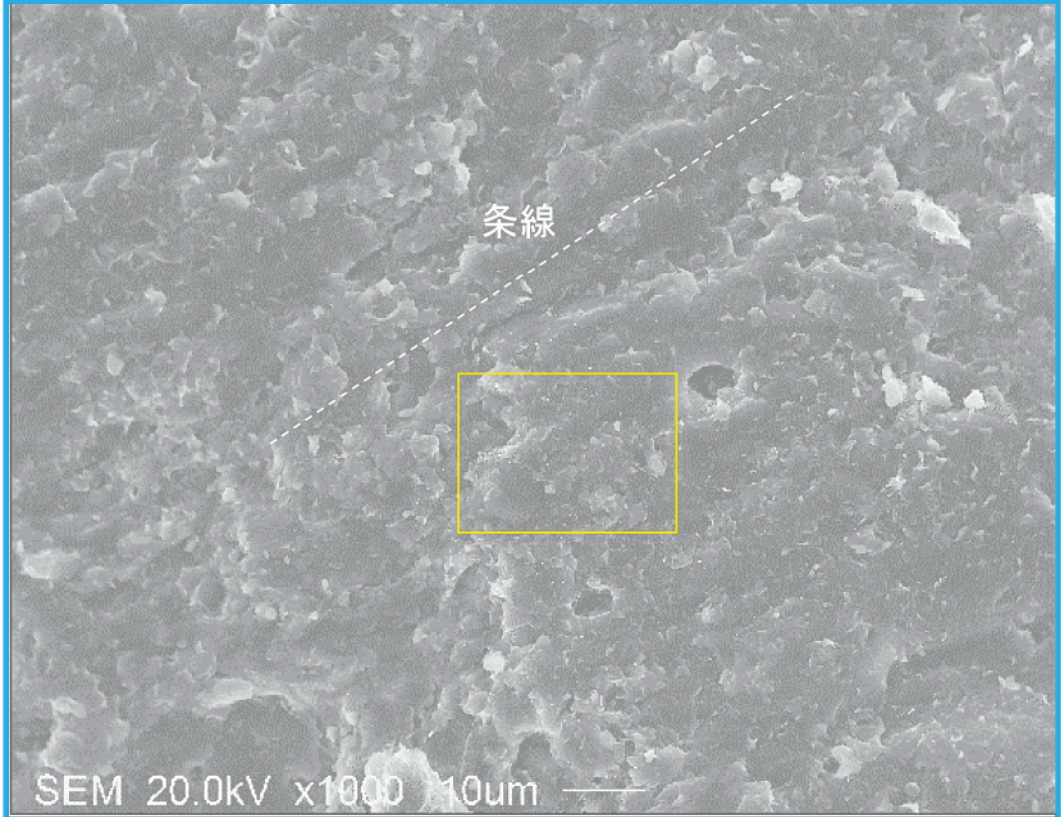
32.35m付近の最新面上のSEM画像(最新面を下から見上げる)。

観察面には明瞭に条線が認められ、すべり面上を観察していることがわかる。

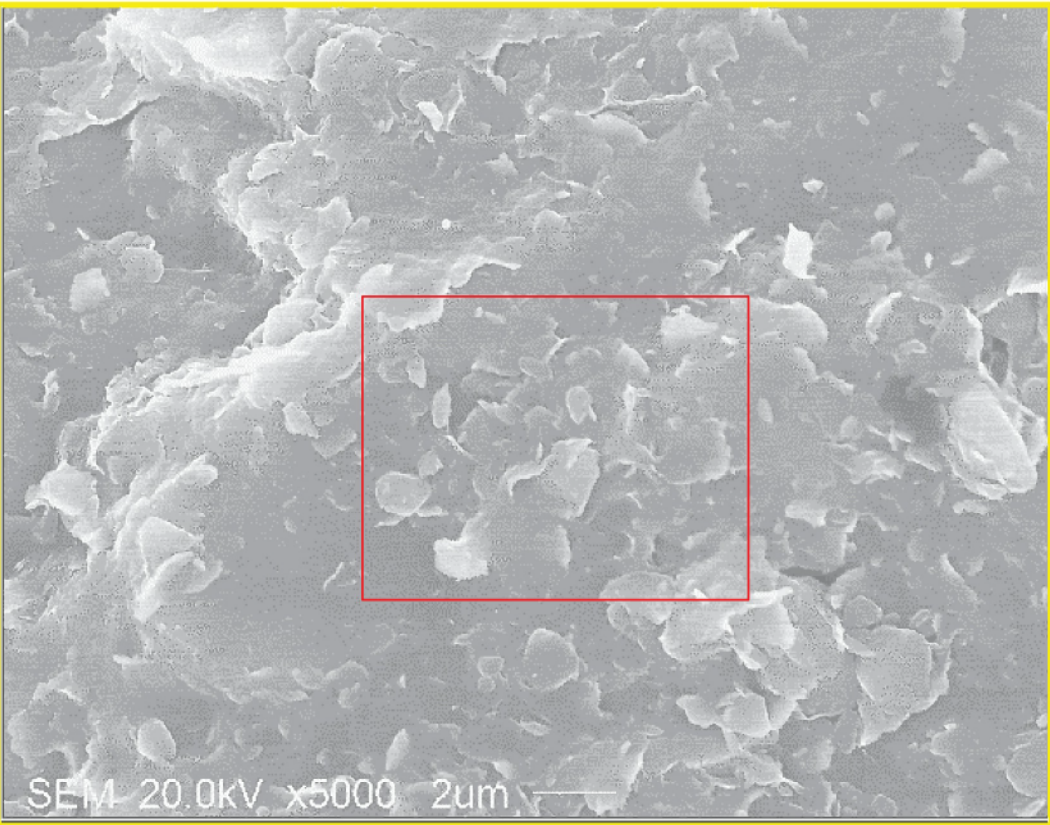
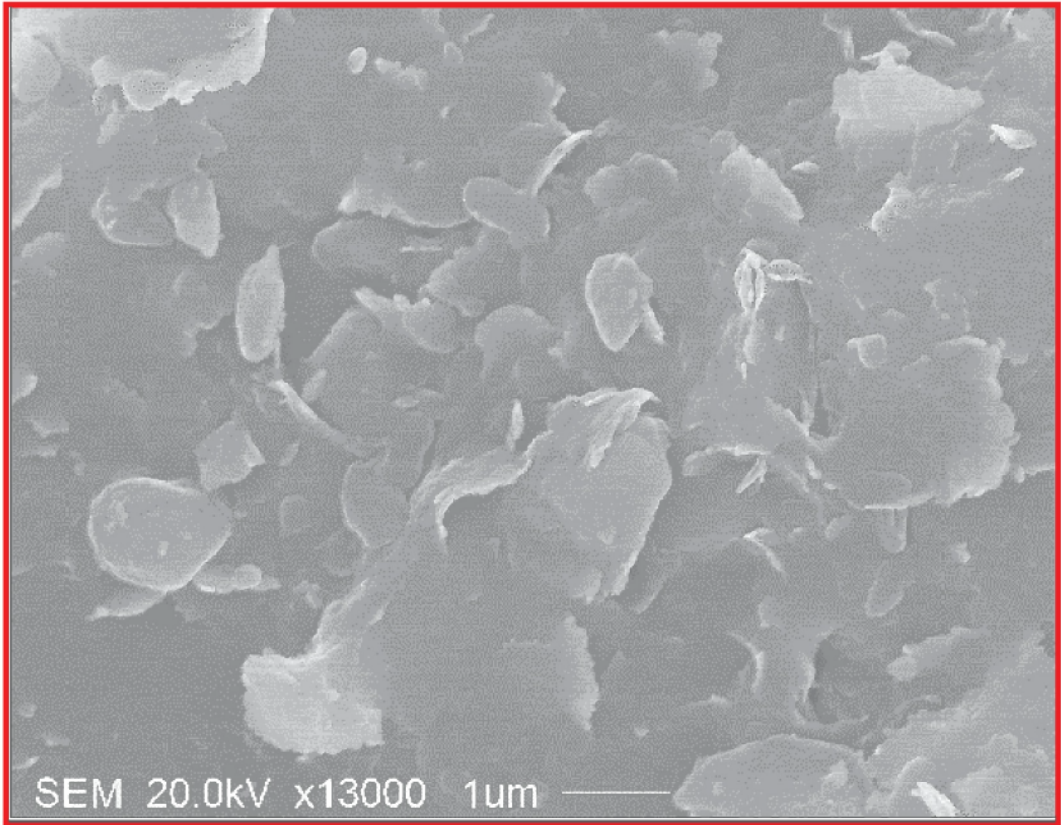
最新面上に粘土鉱物が生成しており、結晶は破壊されていない。

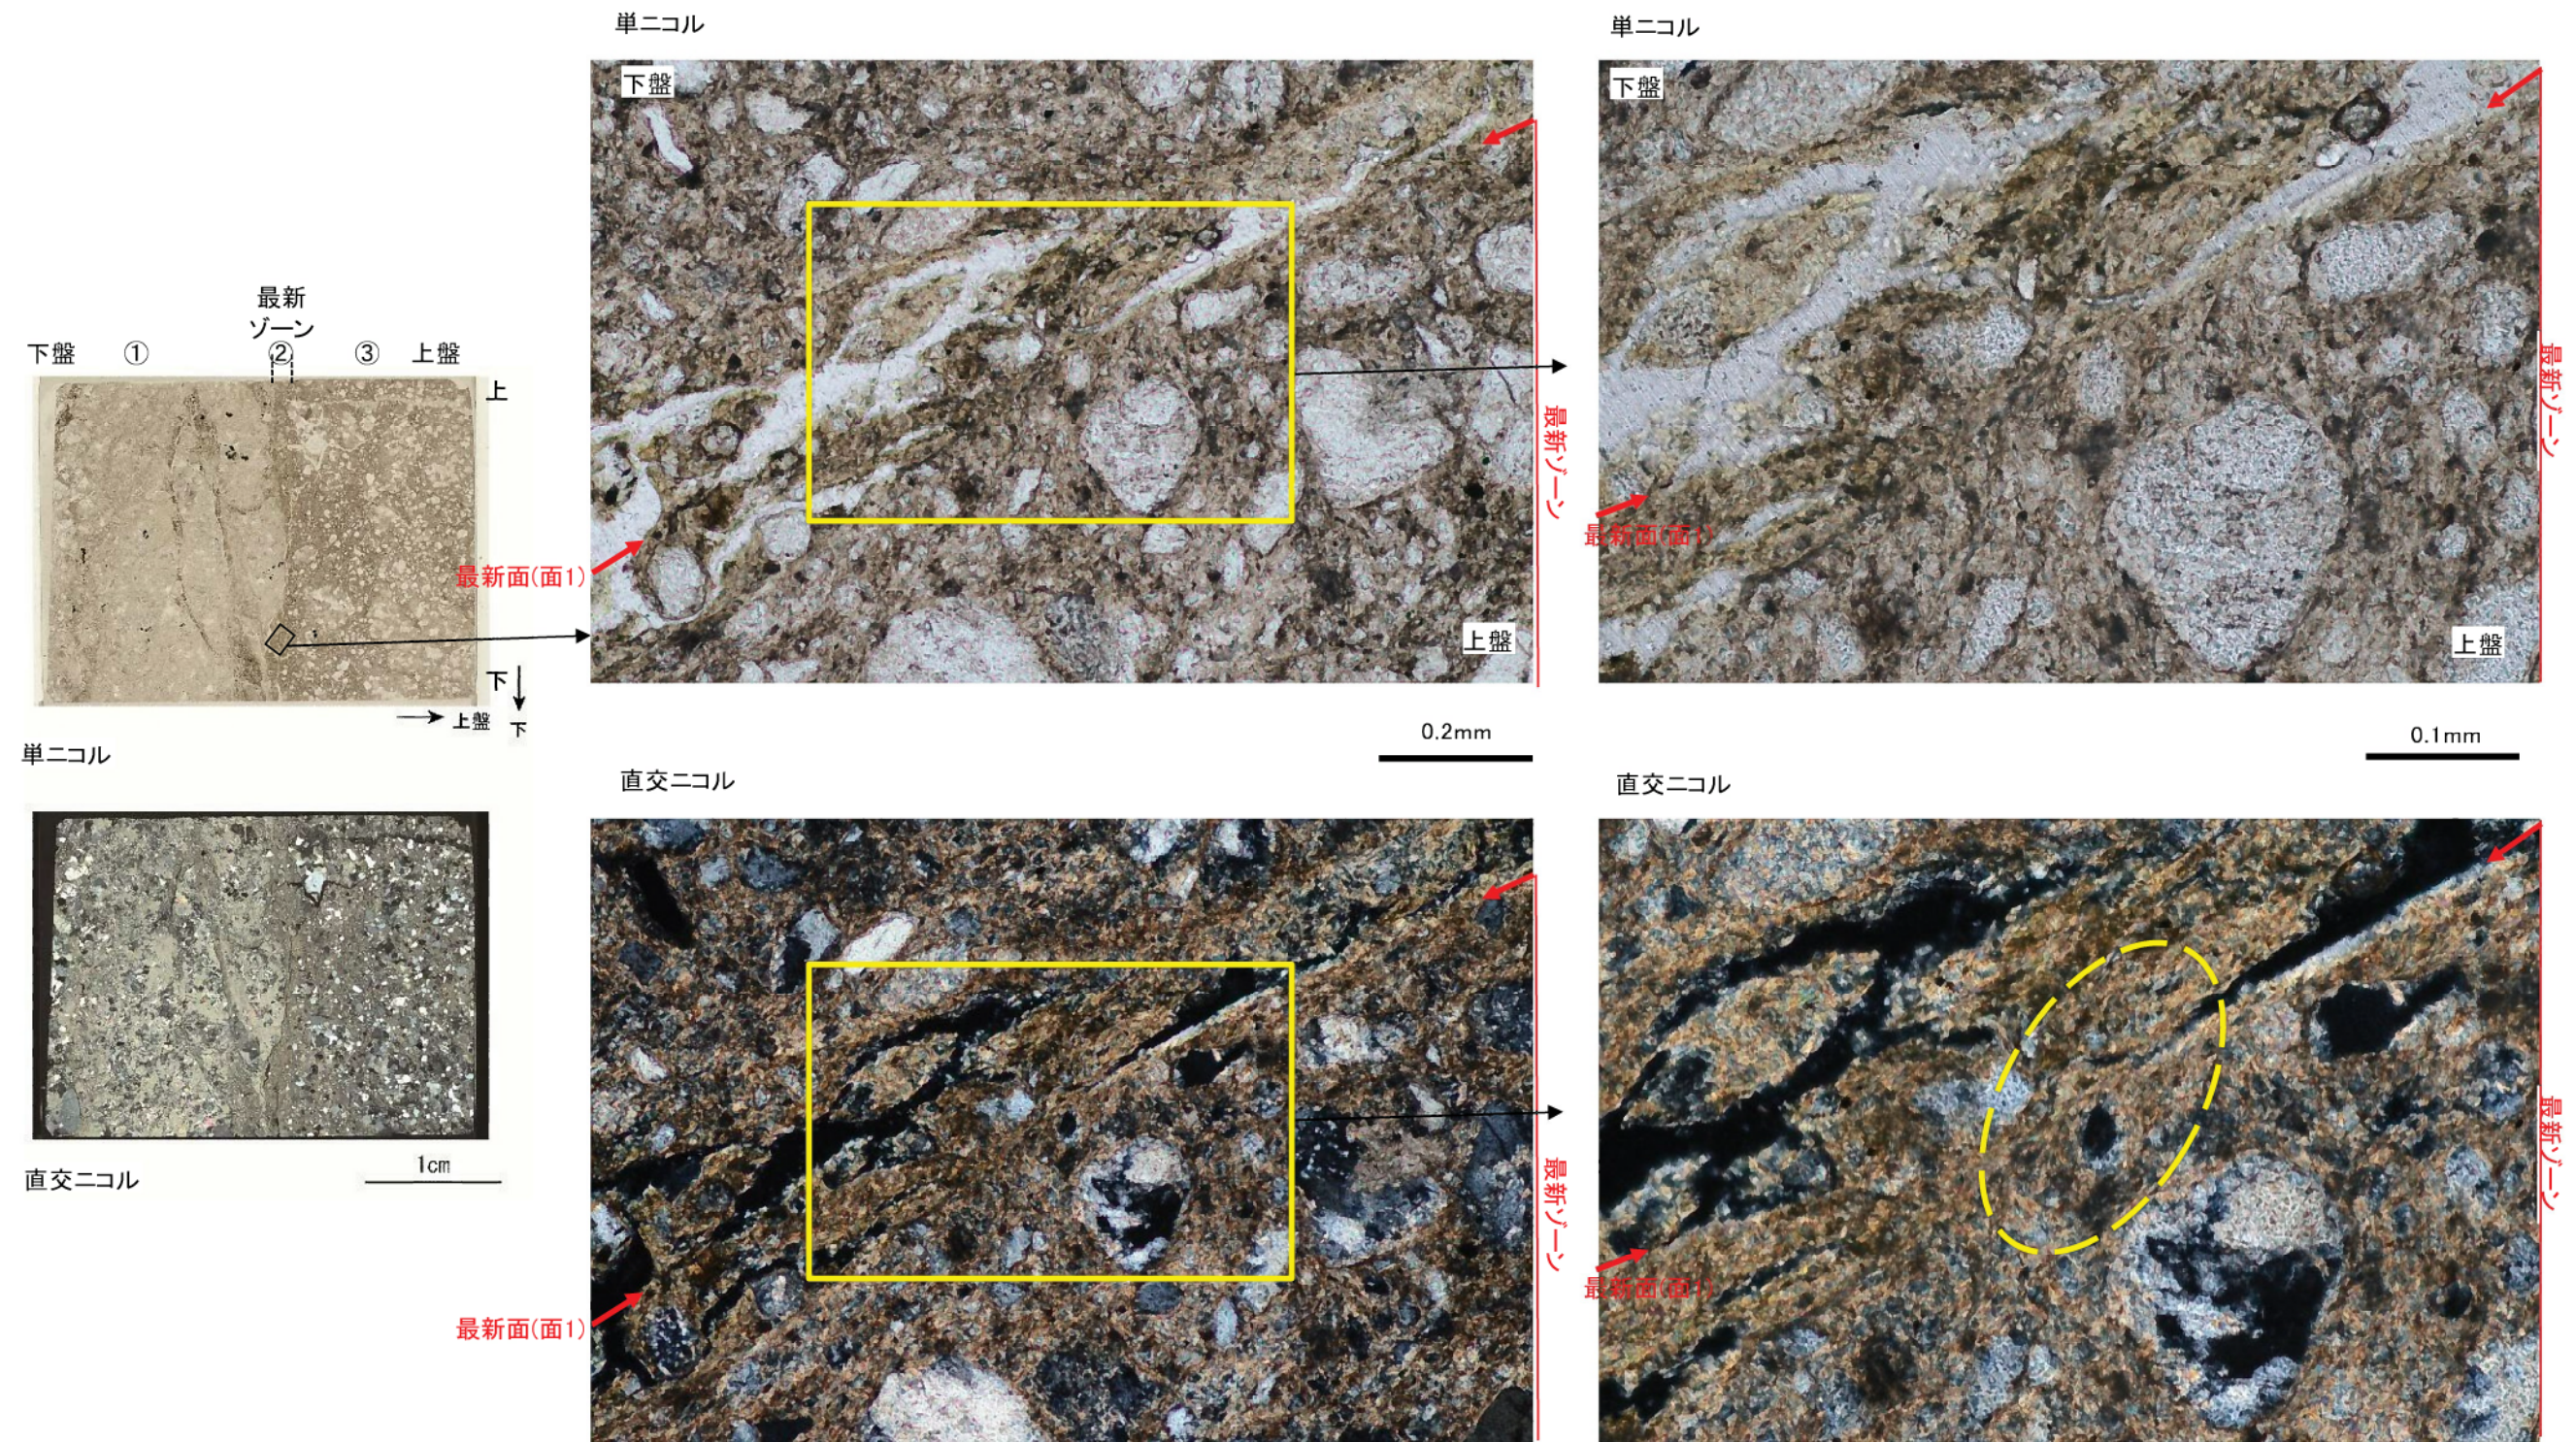
- ・最新面(面1)及びその周辺に粘土鉱物が網目状に発達しており、最新面(面1)が粘土鉱物で充填され不明瞭になっている。
- ・また、この粘土鉱物には最新面(面1)を横断しているものがあり、変形していない。

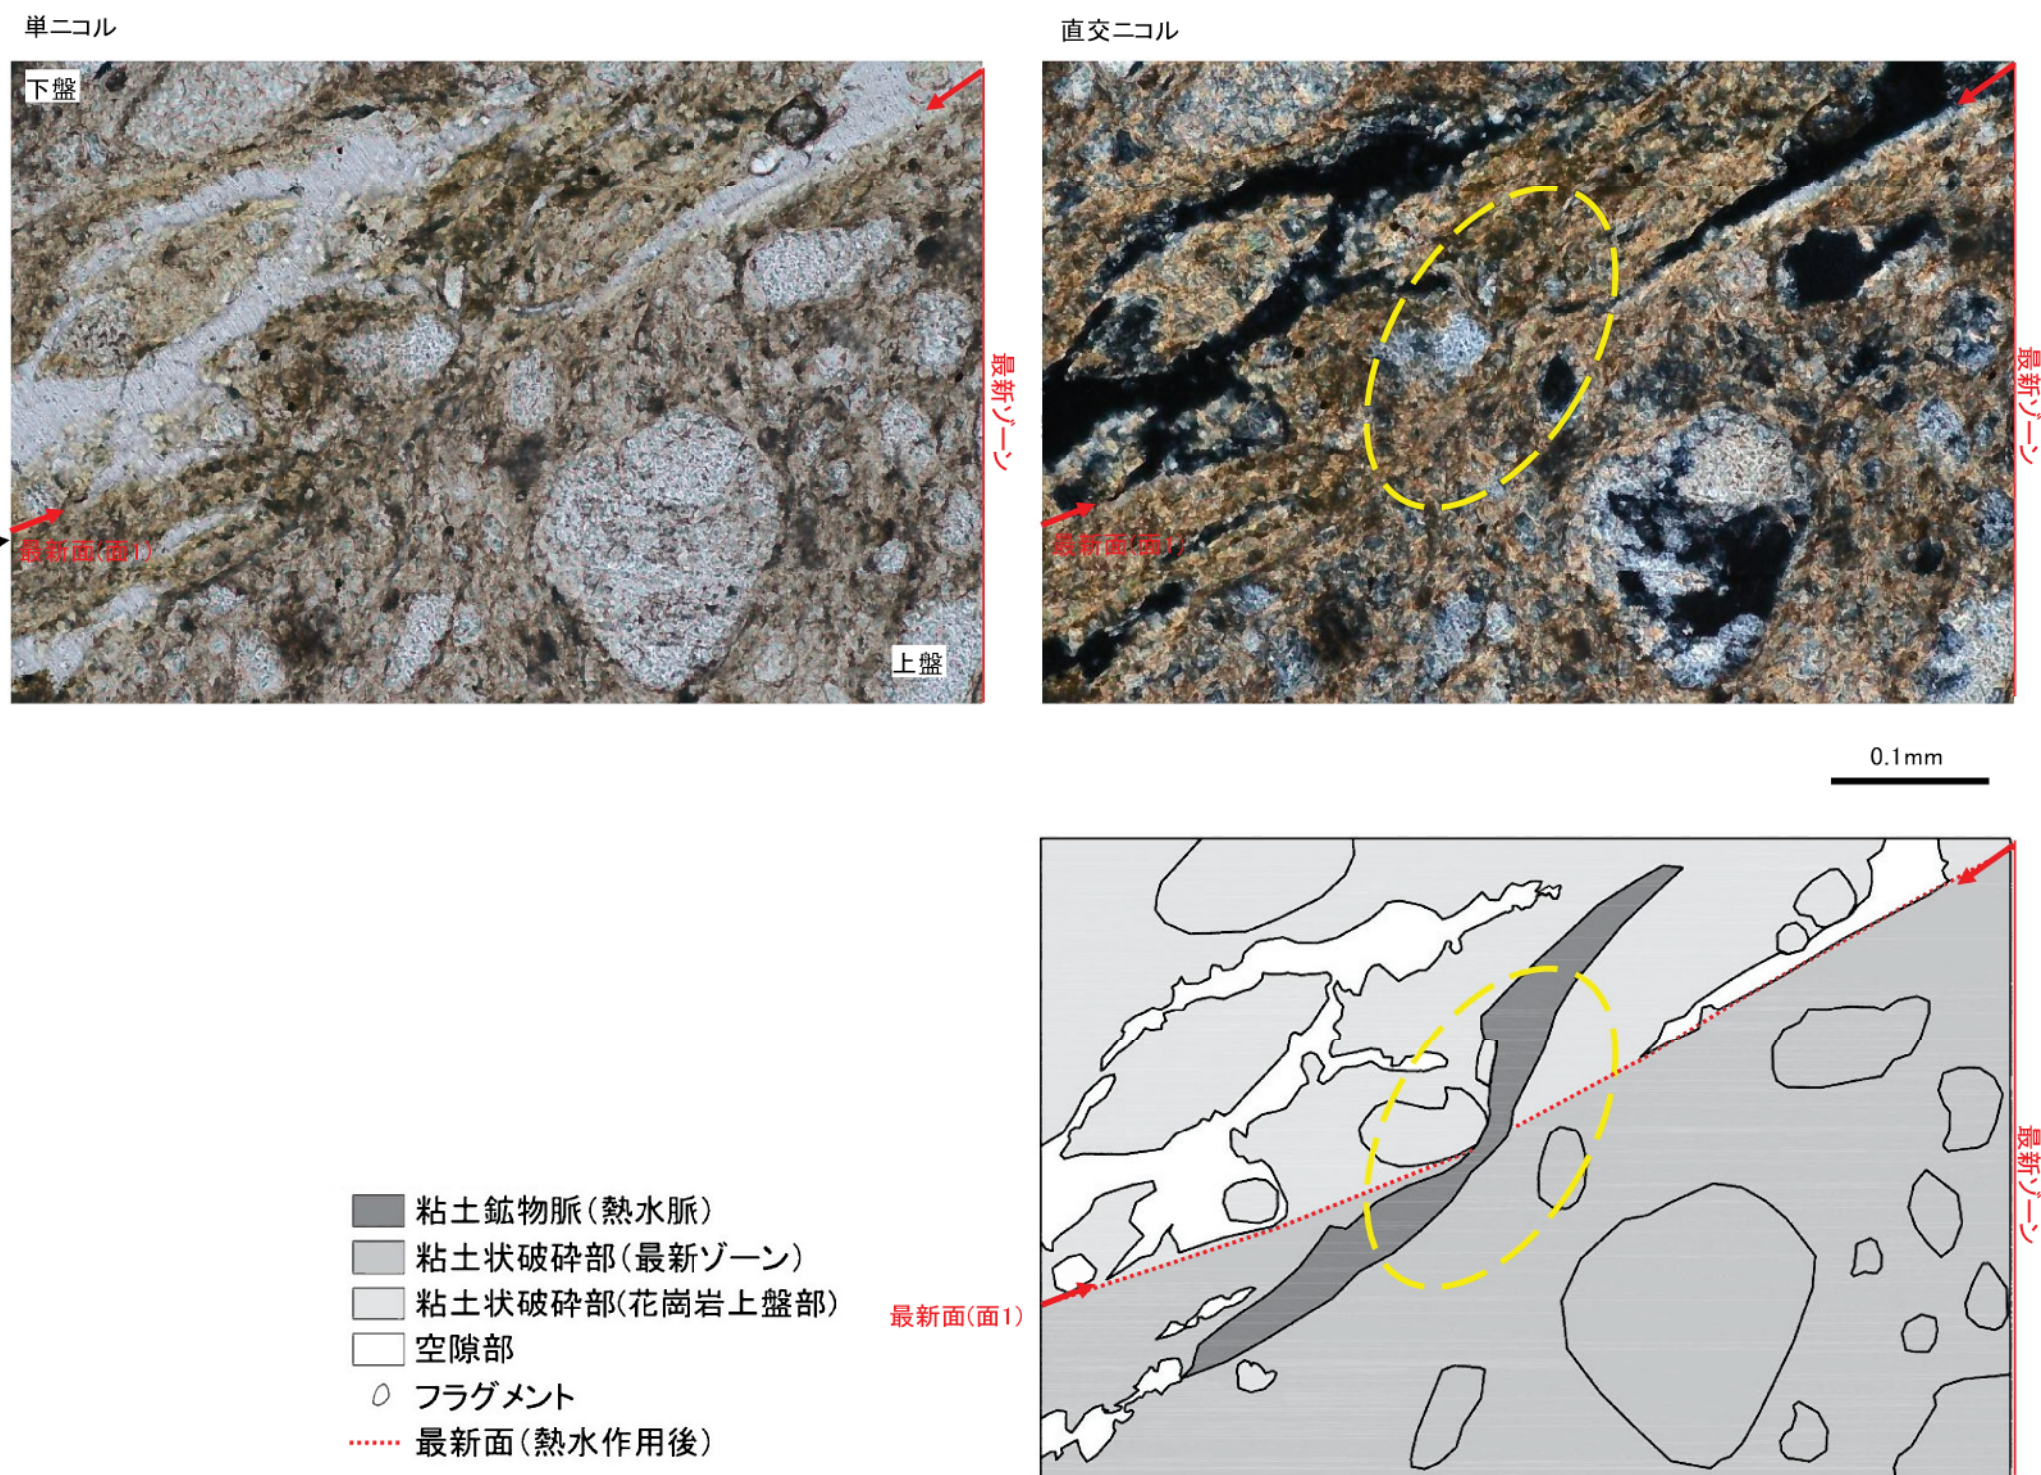
- ・最新面(面1)及びその周辺に粘土鉱物が網目状に発達しており、最新面(面1)が粘土鉱物で充填され不明瞭になっている。
- ・また、この粘土鉱物には最新面(面1)を横断しているものがあり、変形していない。

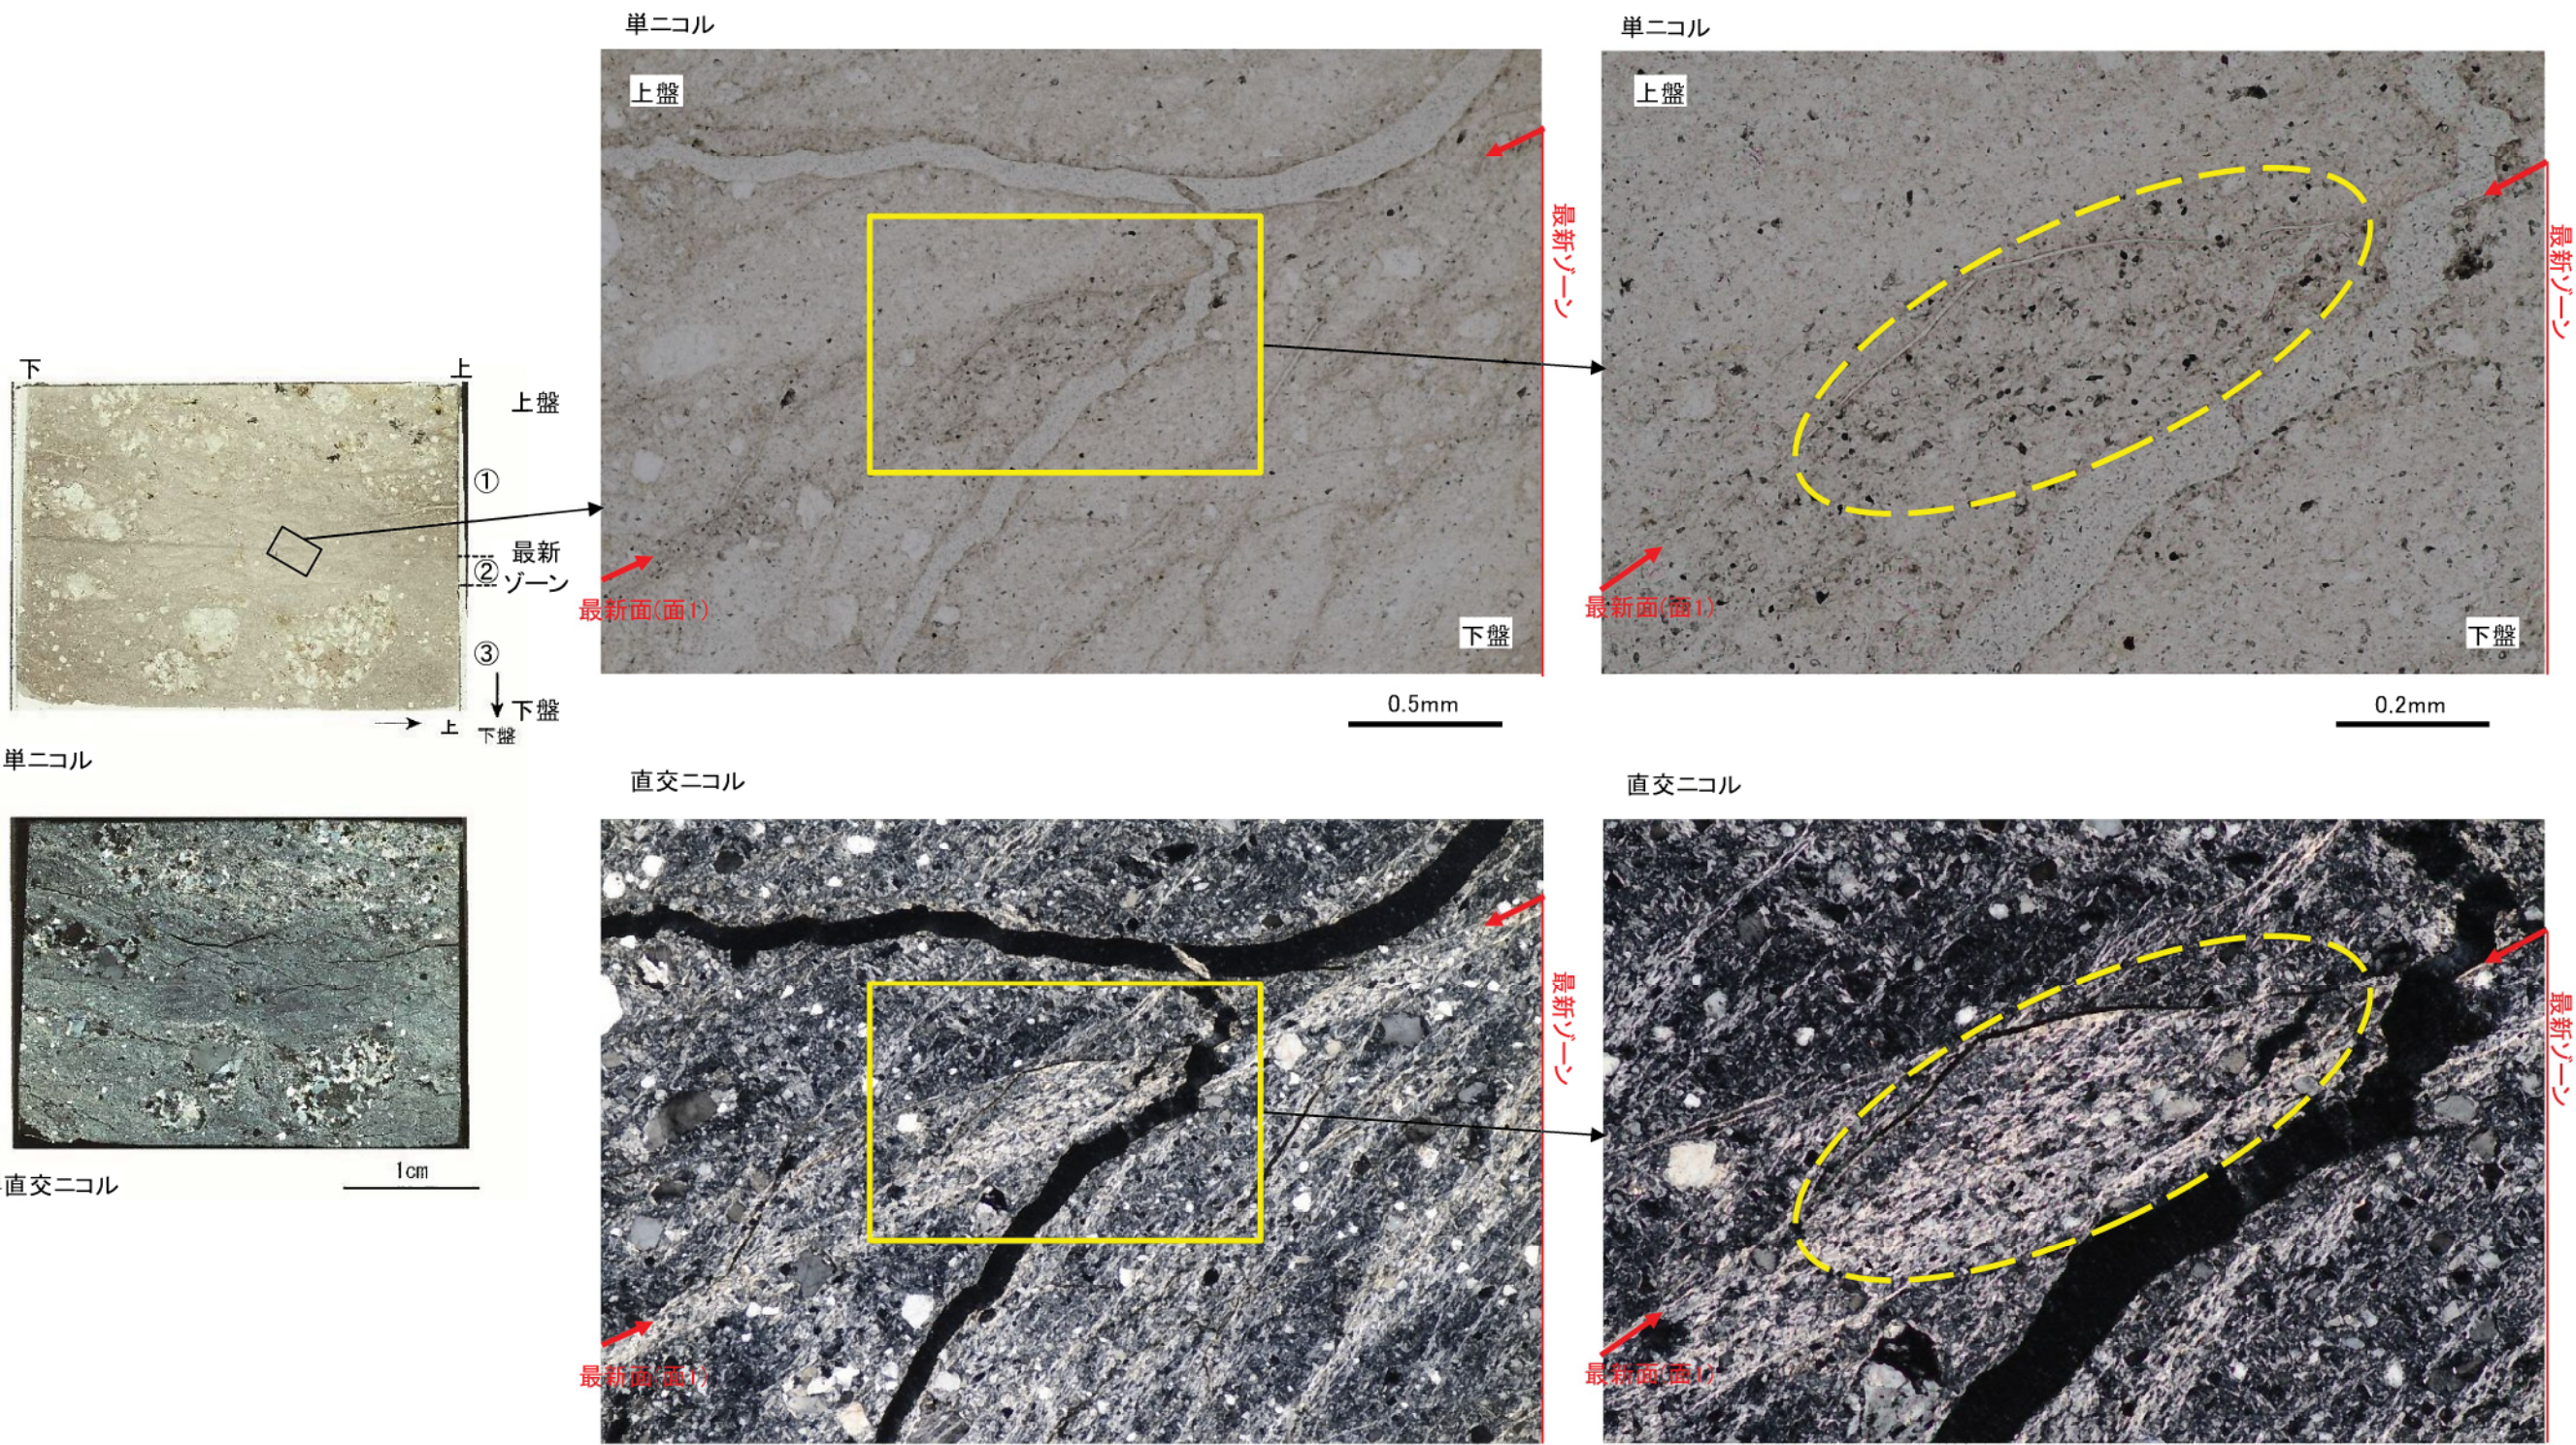
16.63m付近 薄片観察結果(1)

- ・最新面(面1)及びその周辺に粘土鉱物が網目状に発達しており、最新面(面1)が粘土鉱物で充填され不明瞭になっている。
- ・また、この粘土鉱物には最新面(面1)を横断しているものがあり、変形していない。

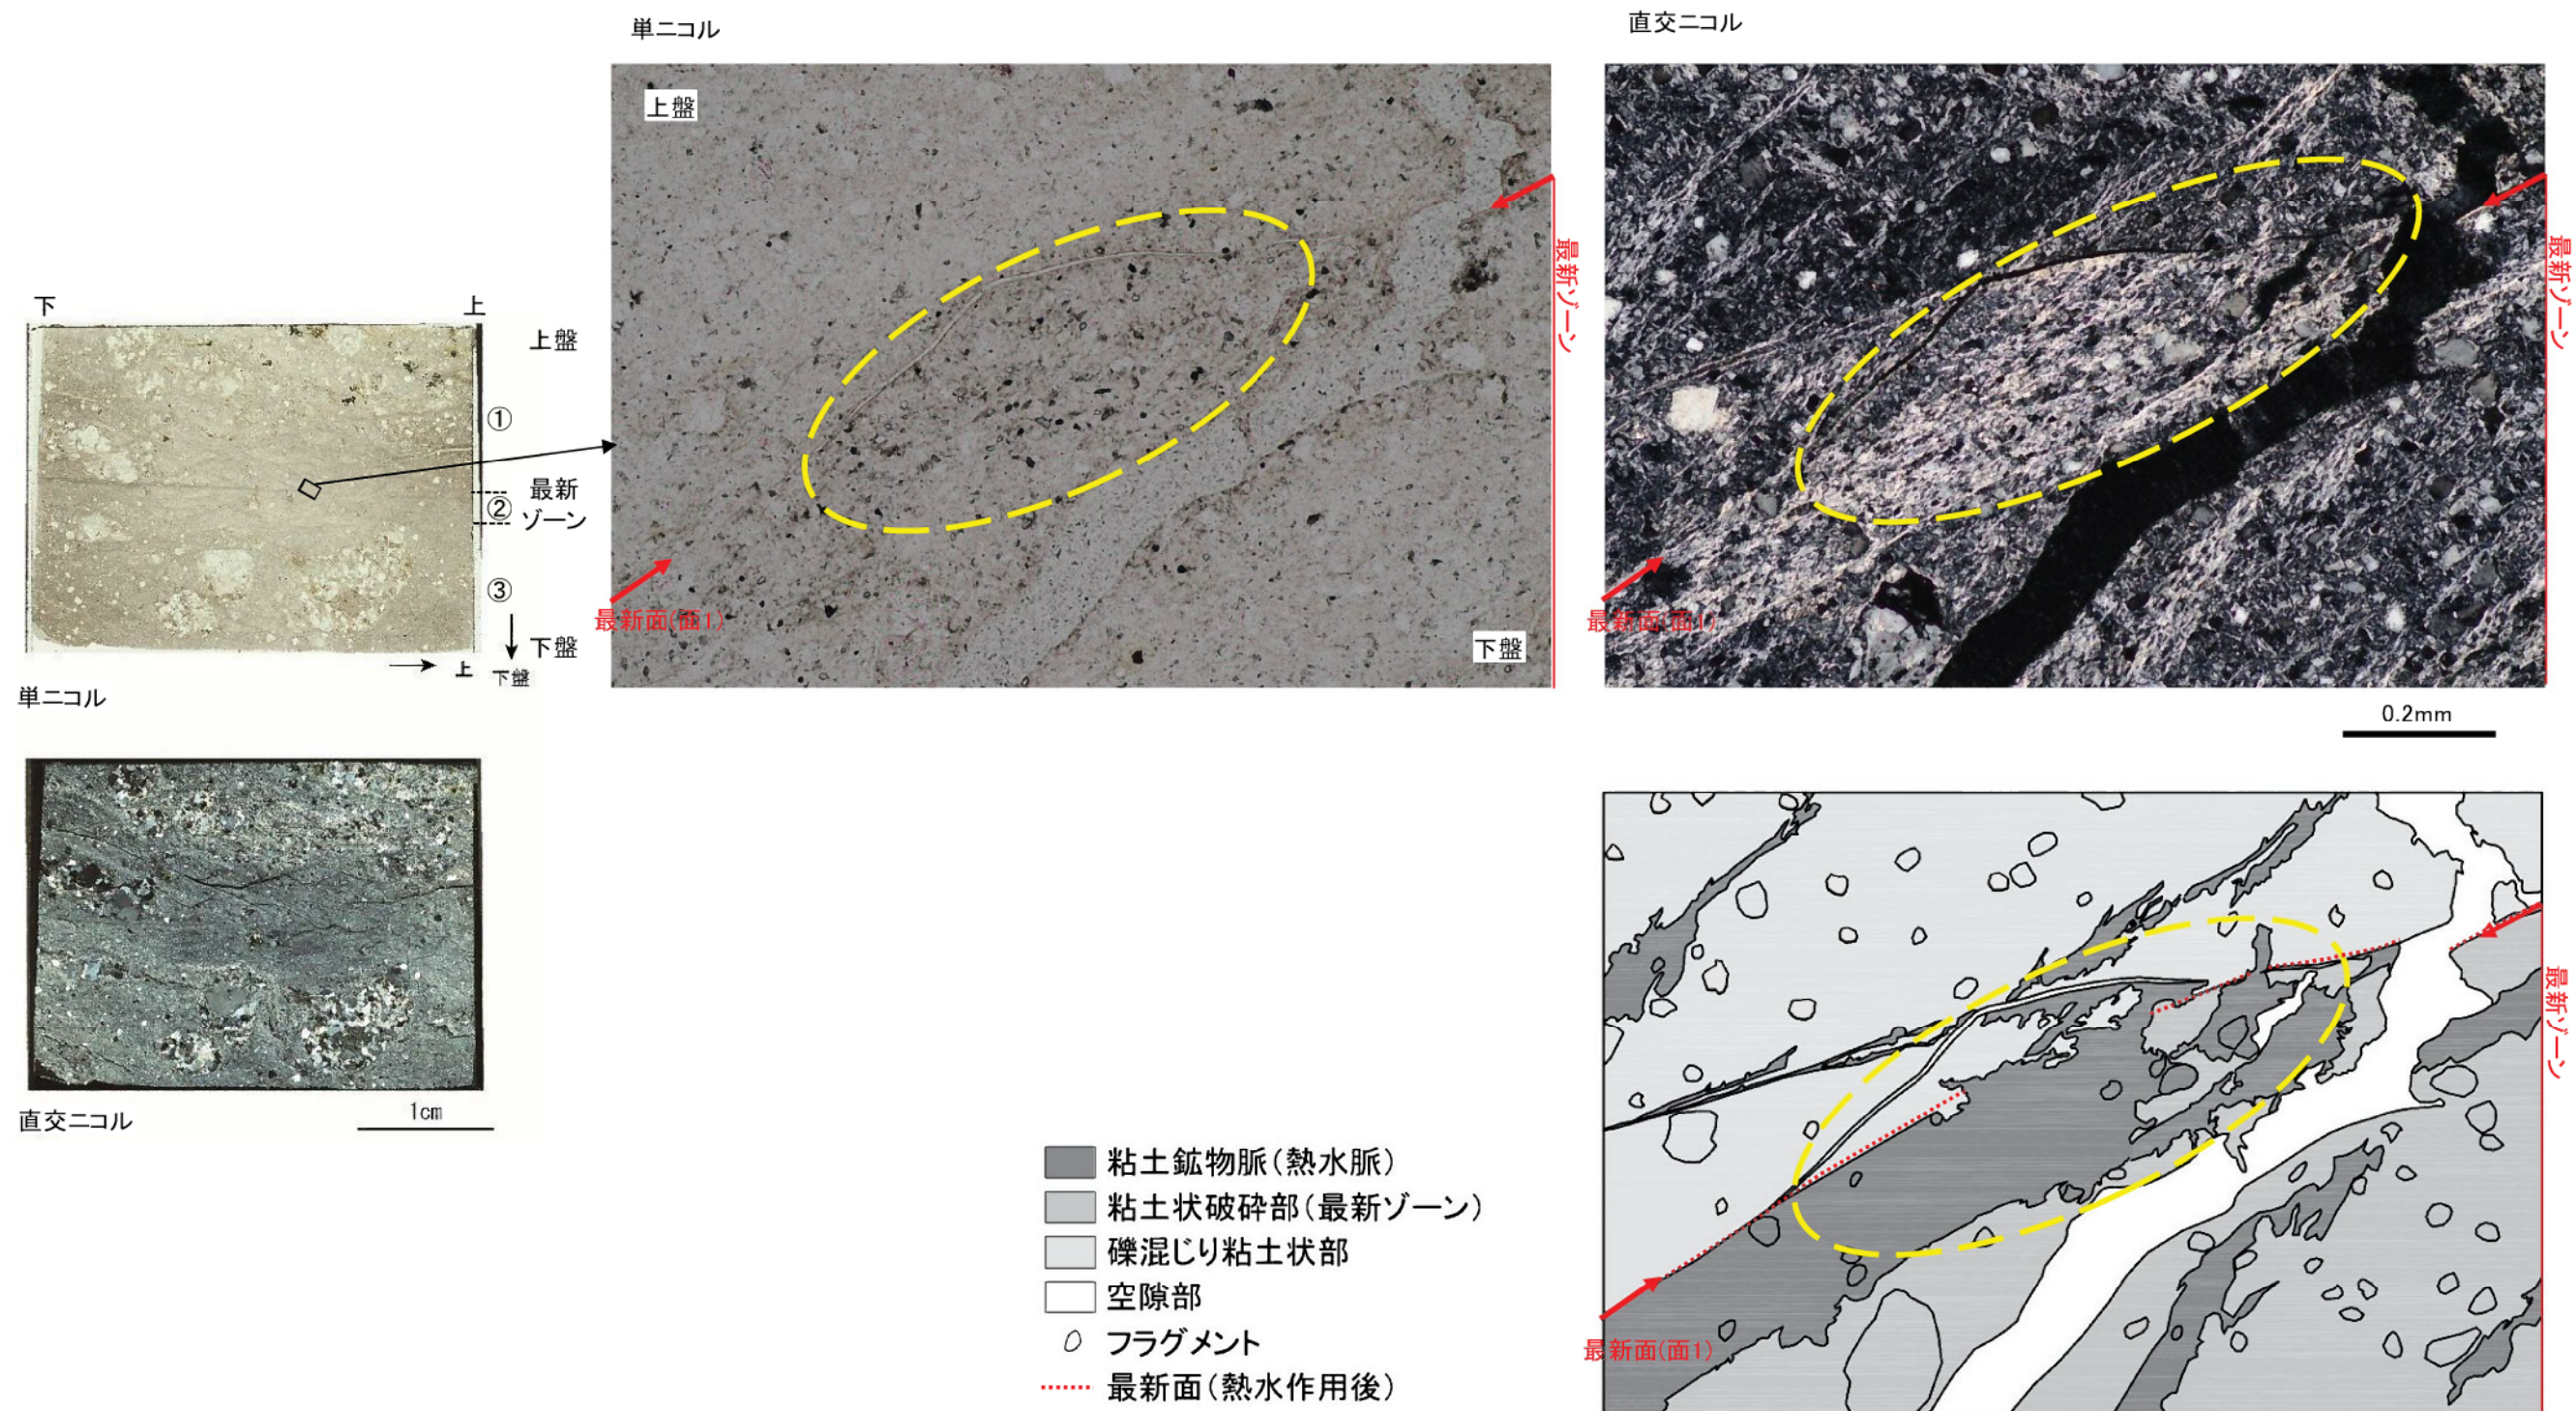
16.63m付近 薄片観察結果(2)

・最新面(面1)及びその周辺に粘土鉱物が網目状に発達しており、最新面(面1)が粘土鉱物で充填され不明瞭になっている。  
・また、この粘土鉱物には最新面(面1)を横断しているものがあり、変形していない。

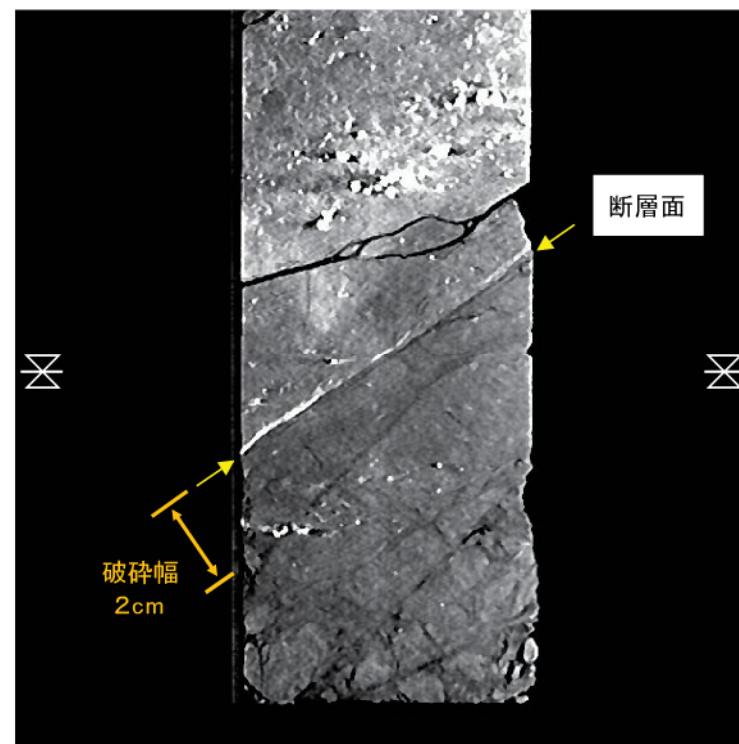
最大傾斜方向の断面

コア確認によって認められた破碎部のCT画像観察の結果、断層面に沿って、幅2cmの破碎部が認められる。破碎部周辺は変質を受ける。

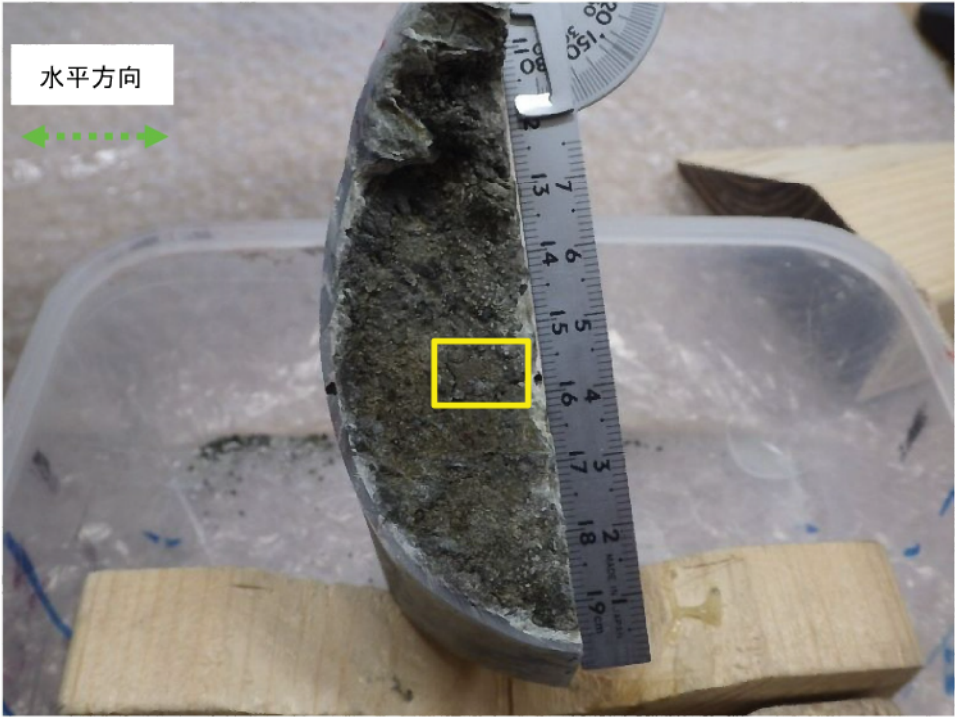
断層面(下盤上面)

CT観察における断層面において条線観察を実施した結果、  
レイク88° L(N)の条線が認められる。センスは不明。
