第 3.2.18 図 熊川断層 露頭全体写真 (Loc. 3)

第 3.2.22 図 熊川断層 東端付近ルートマップ  
6-3-266

第3.2.38図 花折断層北側延長部の破砕帯分布図

第 3. 2. 39 図 花折断層 露頭全体写真 (Loc. 1)

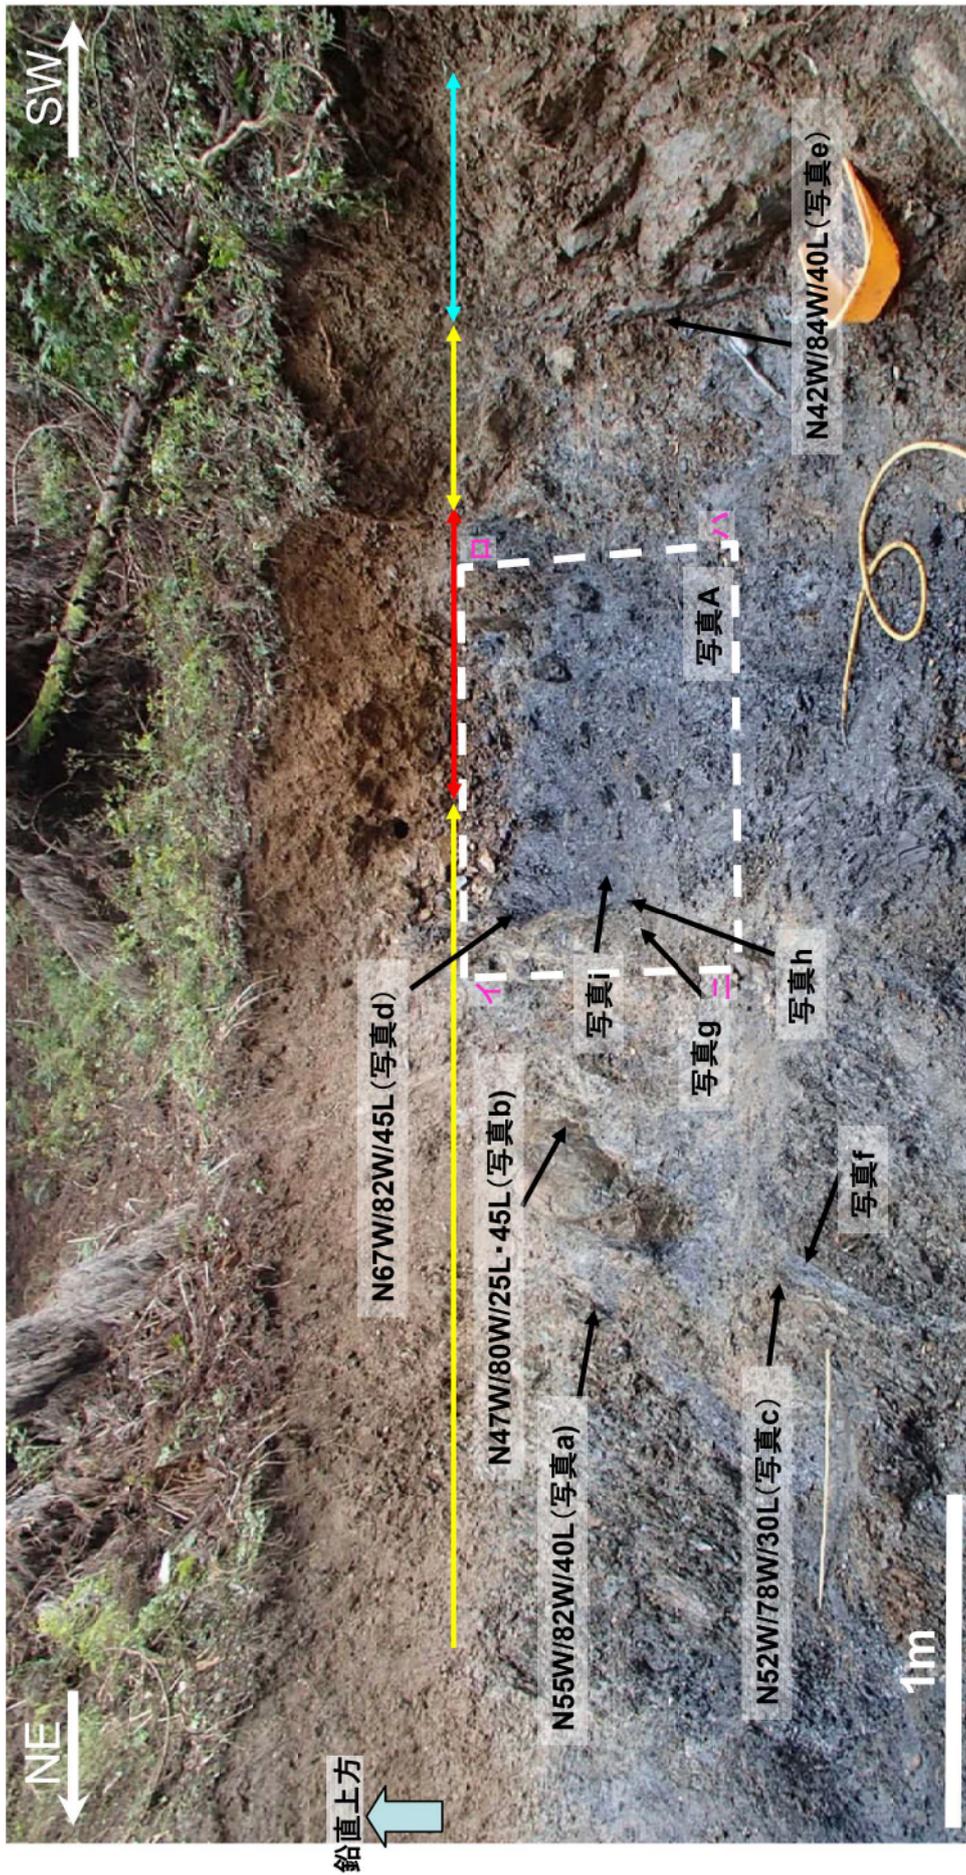
・ 破砕幅 6m 以上

- ・ 破砕帯を構成する断層岩類: 断層ガウジ、断層角礫、ウルトラカタクレーサイト、カタクレーサイト、プロトカタクレーサイト
- ・ カタクレーサイトも全体的に粘土化しており、未固結破砕部近傍ほど顕著である。
- ・ 破砕帯中には連続性のよい断層面が数条認められる。
- ・ 全体的に左横ずれ逆断層 (南上がり) センスを示す変形指標が認められる (変形指標の観察面の勾配約 25° NW: 認められる条線角度とほぼ同じ)。

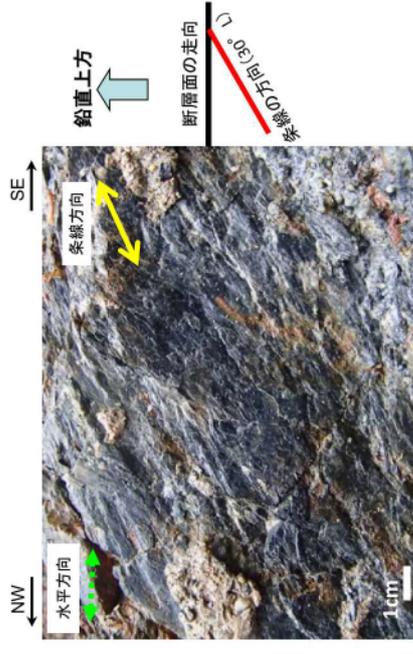
写真c 断層面の下盤上面

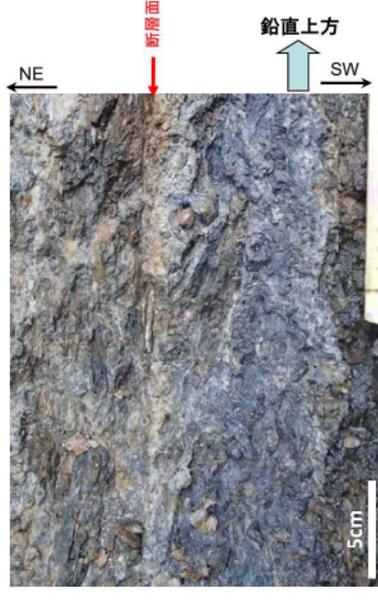
写真f 左横ずれ逆断層  
(南上がり)センスを示すPフォリエーション

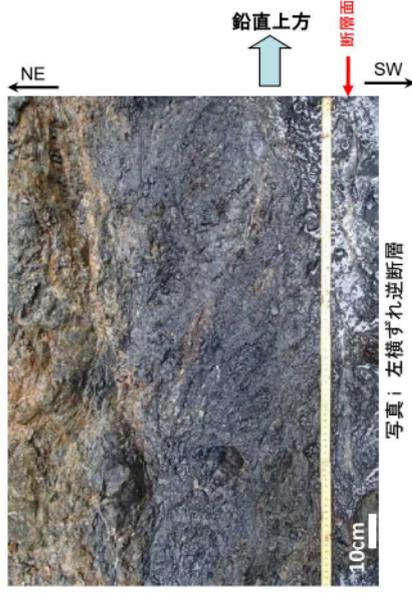
写真i 左横ずれ逆断層  
(南上がり)センスを示すPフォリエーション

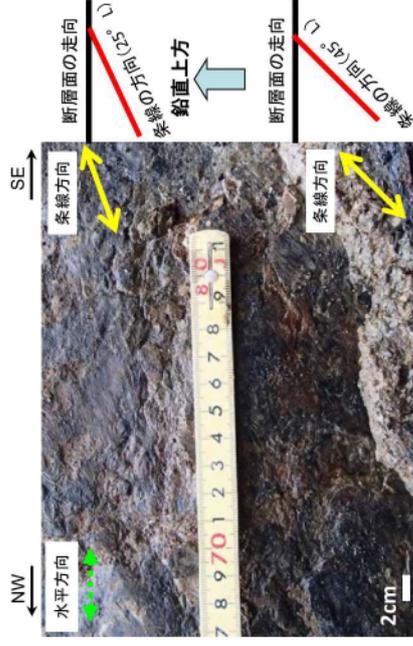
写真b 断層面の下盤上面

手前と奥の断層面の条線角度はそれぞれ、 $45^\circ$  と  $25^\circ$  である。

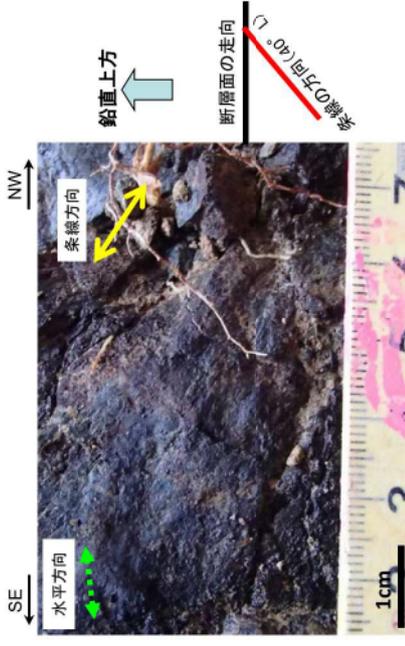
写真e 断層面の上盤下面

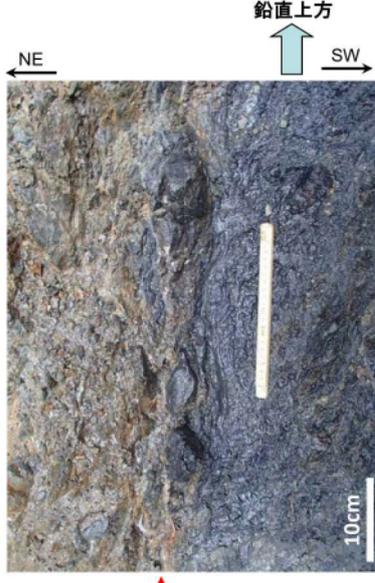
写真h 左横ずれ逆断層  
(南上がり)センスを示す $\sigma$ 組織

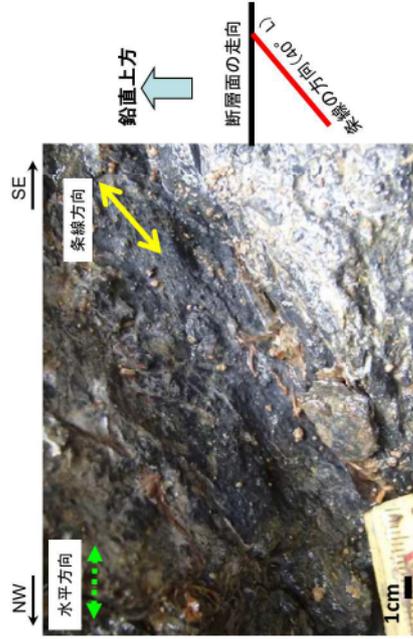
写真a 断層面の下盤上面

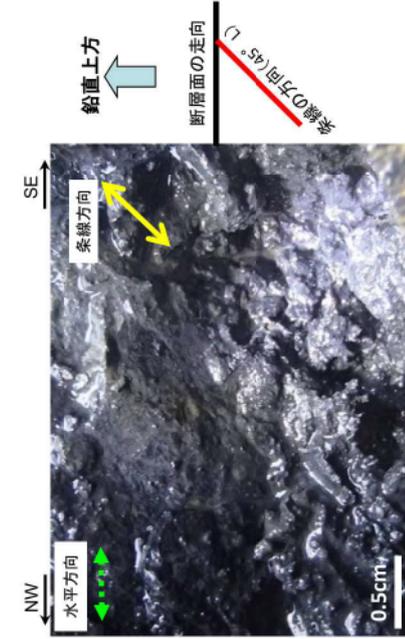
写真d 断層面の下盤上面  
条線はやや不明瞭

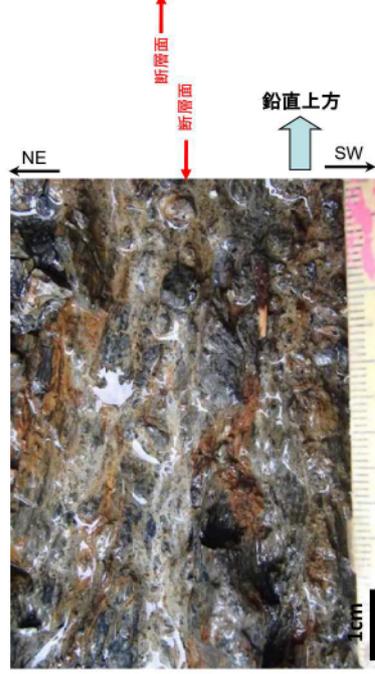
写真g 左横ずれ逆断層  
(南上がり)センスを示すPフォリエーション

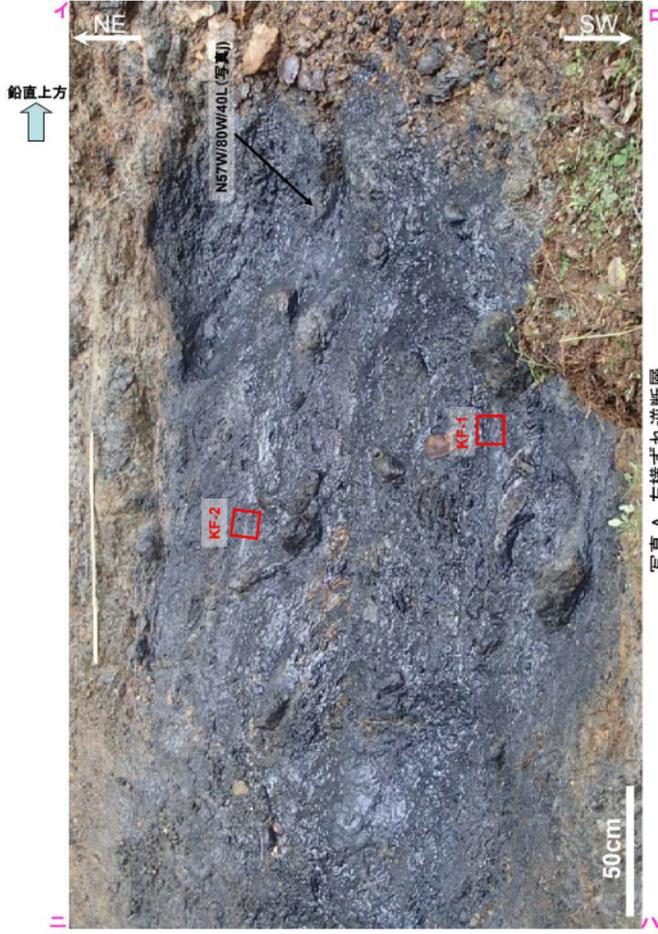
写真 A 左横ずれ逆断層  
(南上がり)センスを示す変形指標が発達 (P フォリエーションなど)

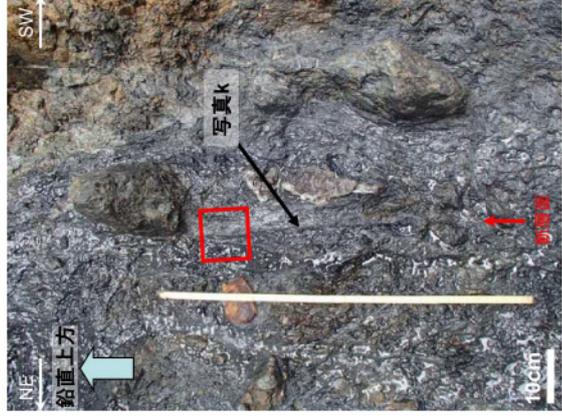
KF-1 サンプリング位置  
シャープな断層面に沿って幅 2~5cm の灰黒色断層ガウジ(膨縮が激しい)が認められる。

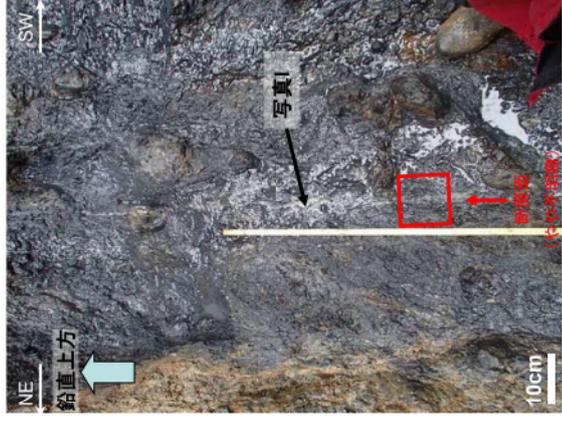
KF-2 サンプリング位置  
やや不明瞭な断層面に沿って幅約 2cm の白褐色断層ガウジ(膨縮が激しい)が認められる。

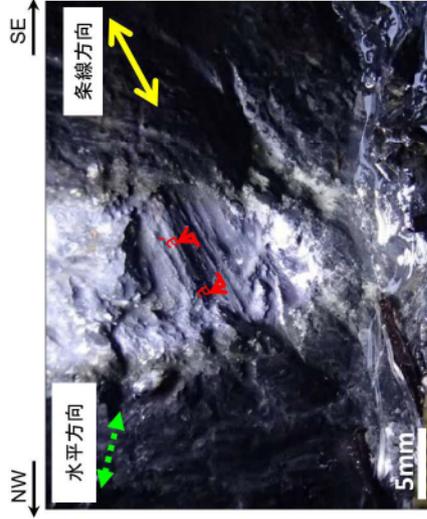
写真 j 左横ずれ南上がりセンスを示す変形指標

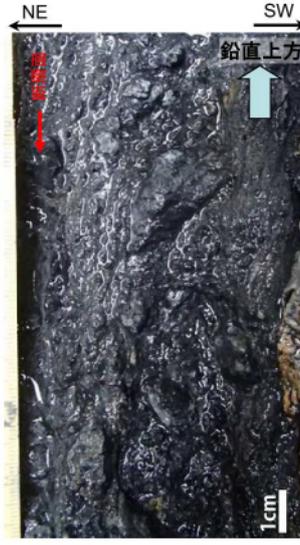
写真 k 左横ずれ南上がりセンスを示す変形指標

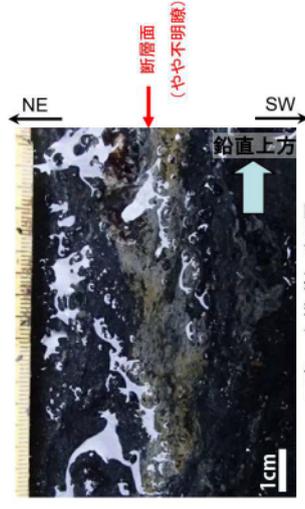
写真 l 左横ずれ逆断層  
(南上がり)センスを示す P フォリエーション

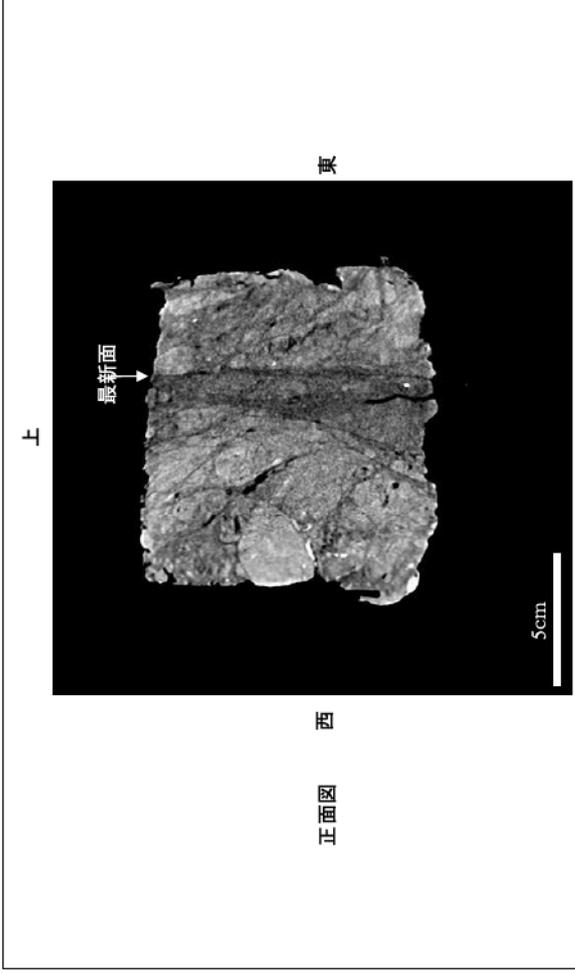
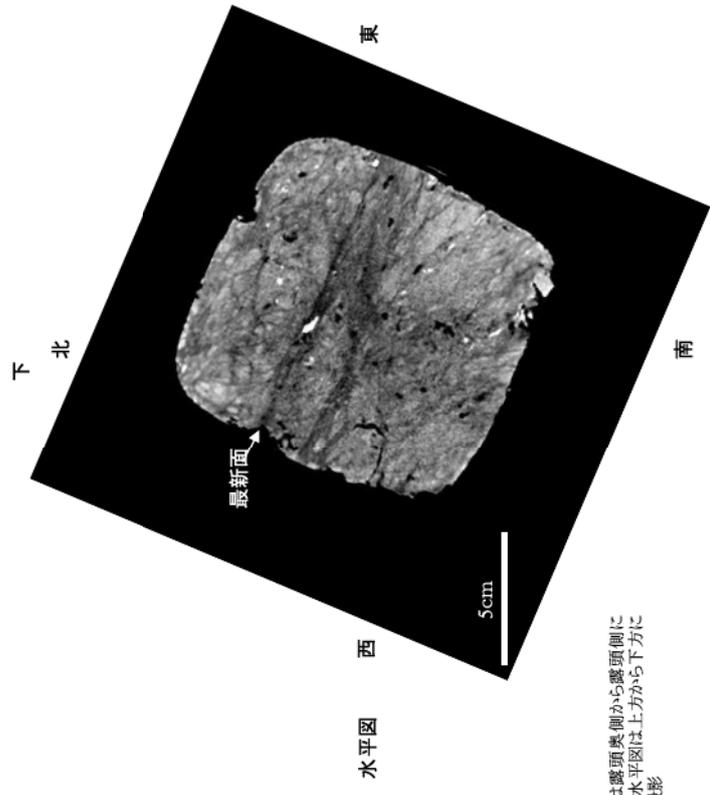
断面の走向傾斜:N67W/90

縦ずれ成分:南上がり、横ずれ成分:左横ずれ

最新面より西側幅2~3cmのゾーンで密度低下が顕著(断層ガウジ)

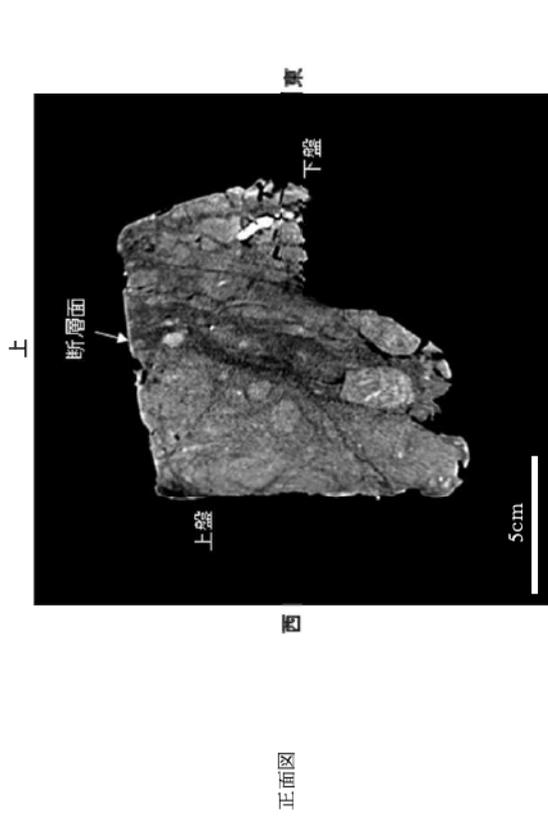
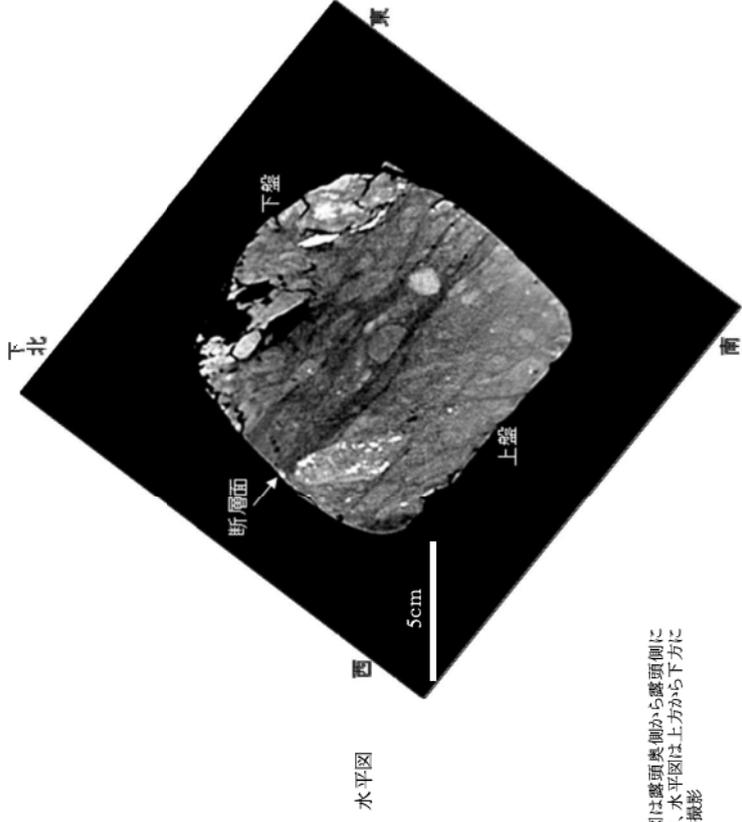
断層面の走向傾斜: N52W/80W

縦ずれ成分: 逆断層(南上がり)、横ずれ成分: 左横ずれ  
断層面の周囲に微小断層面が数条認められる。  
中央部でやや密度が低下する。

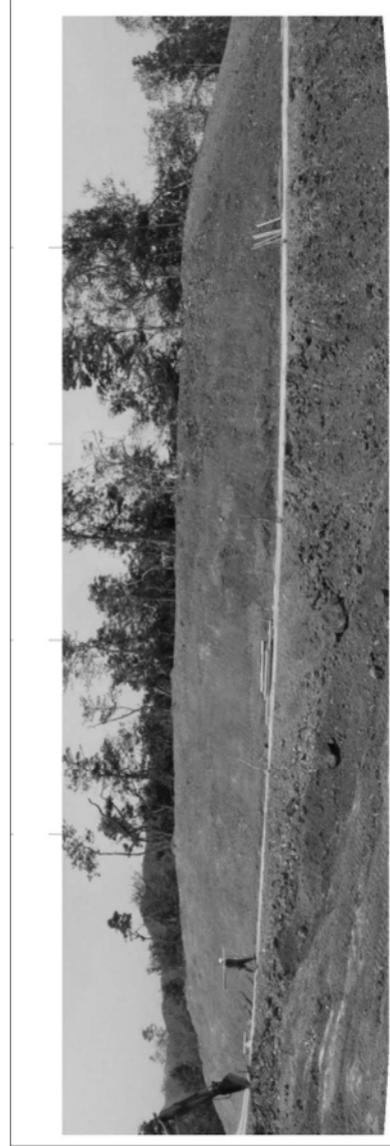
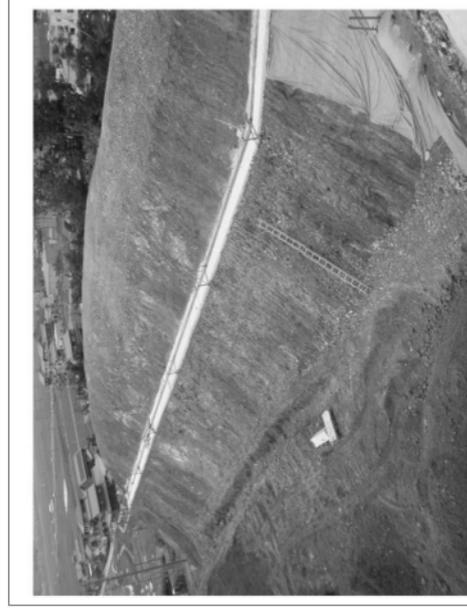
第 3. 2. 31 図 熊川断層 西端付近の高速道路切土法面写真

反射法地震探査③測線付近の高速道路切土法面の施工記録を確認した結果、断層は認められない。

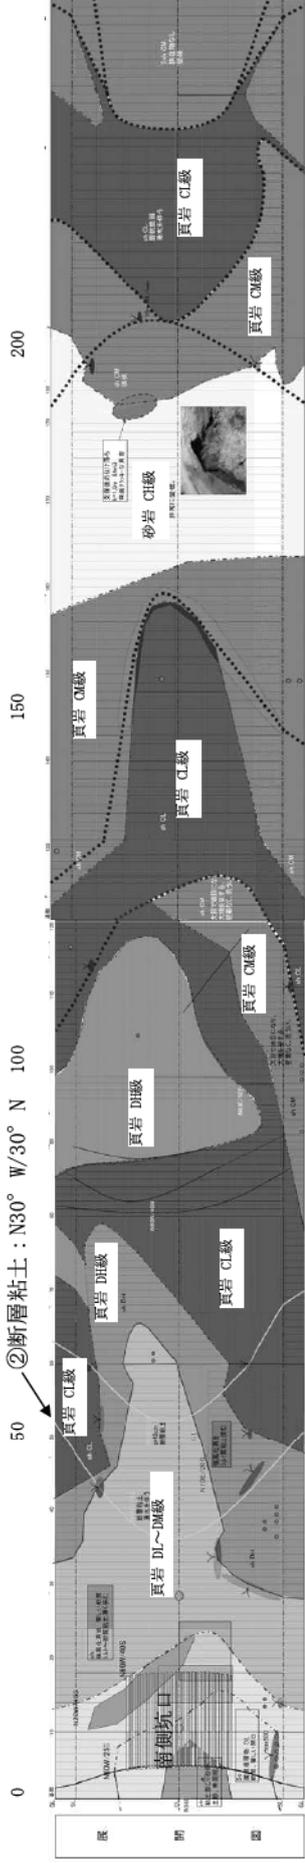
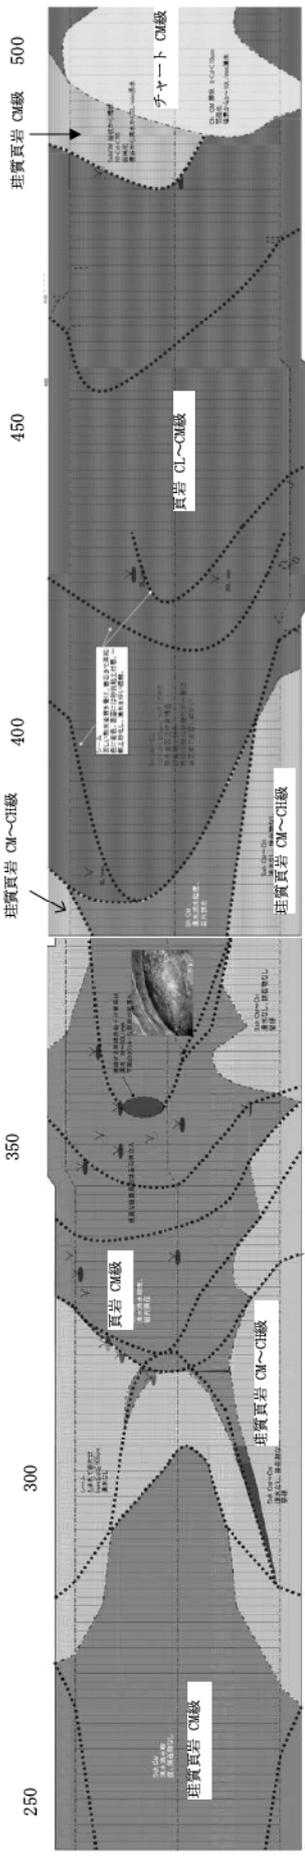
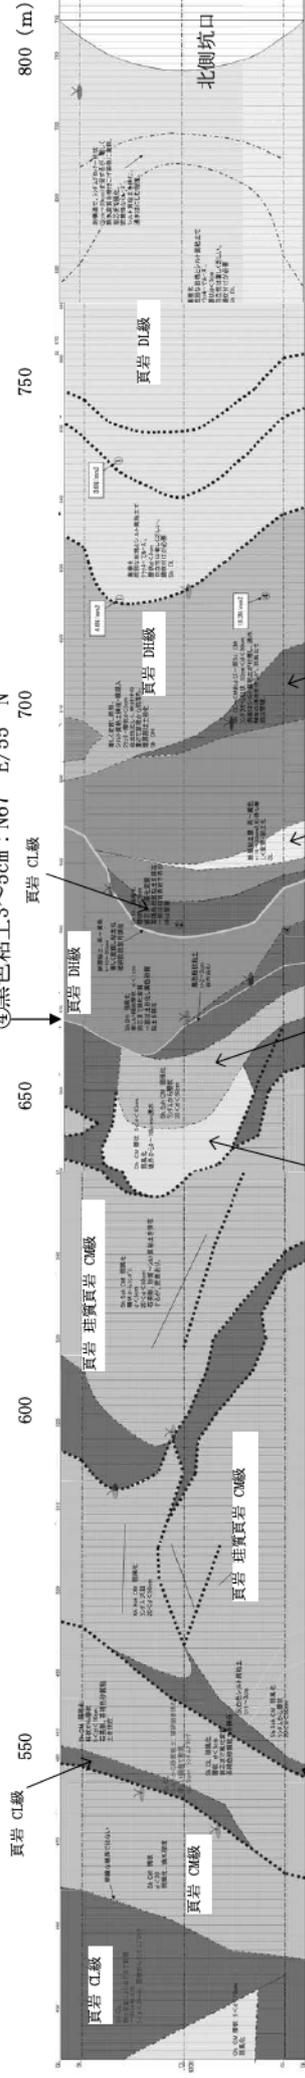
第 3. 2. 32 図 熊川断層 西端付近の高速道路今富トンネル地質展開図

①f-1断層: N10° E/20° S

③断層粘土10cm: N80° W/20° N

④黑色粘土3~5cm: N67° E/55° N

⑤断層粘土10cm: N25° W/30° N

- ・反射法地震探査③測線付近の今富トンネル地質展開図には5条の断層が記載されている。
- ・これらの断層の走向傾斜は熊川断層の走向傾斜 (WNN方向、高角度) と調和的でないことから、熊川断層に相当する断層ではないと判断した。

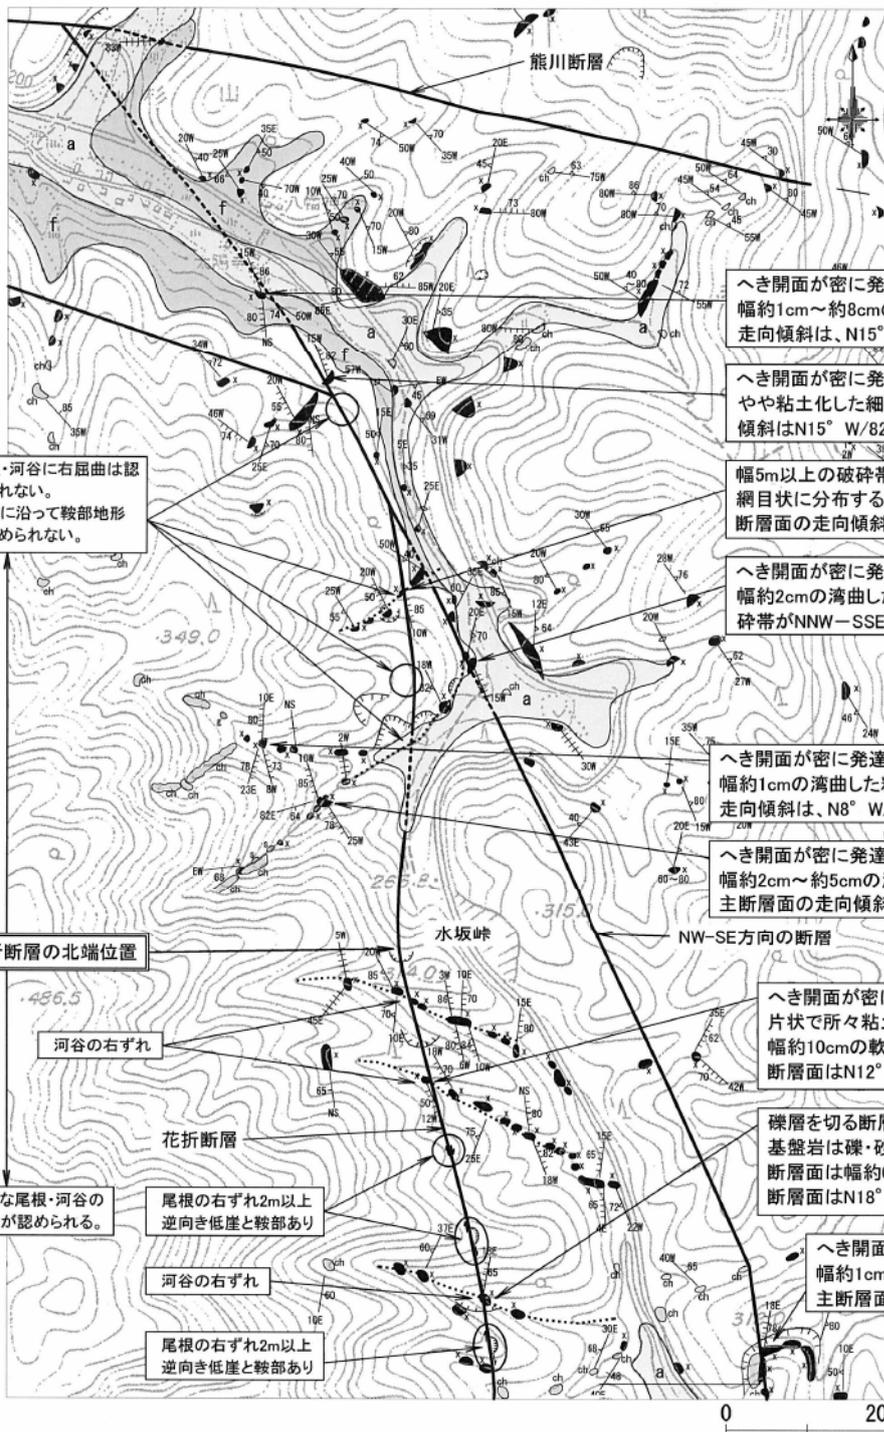
水坂峠から北側の花折断層延長部付近には、丹波帯の混在岩が分布し、複数の破砕帯が認められる。破砕帯は全体にへき開面が密に発達し、幅1cm～10cm程度の粘土を挟む。破砕帯中の断層面はN-S方向が卓越するが、熊川断層に近づくともNNW-SSE方向が増加する。

水坂峠から北側の地質構造は、破砕帯分布や地質分布などから、花折断層北側延長部の断層とNW-SE方向の断層が認められ、両者は斜交し花折断層北側延長部はNW-SE方向の断層より東側に伸びない。

水坂峠以南の花折断層の破砕帯は、粘土を含む平滑な片状構造を示し、直線的な断層面が見られる。また、断層に沿って尾根部に連続して鞍部や逆向き低崖、右ずれが認められ、河谷の屈曲も認められる。

水坂峠より北側の花折断層北側延長部の破砕帯は、湾曲した粘土を挟むが平滑な面は少なく一部で粘土が見られない破砕帯もある。また、断層に沿って尾根部に鞍部や屈曲はなく、河谷にも屈曲は認められない。

NW-SE方向の断層は、断層に沿ってリニアメントが判読できないこと、南端の保坂でチャートの分布に変位が見られないこと、断層面が湾曲していることから、長さの短い古い断層であると考えられる。

花折断層の北端は、各種文献が水坂峠付近を北端としていること、水坂峠より北側に変動地形が認められないこと、花折断層北端延長部が古い断層と考えられるNW-SE方向の断層より伸びないことから、水坂峠付近と判断する。

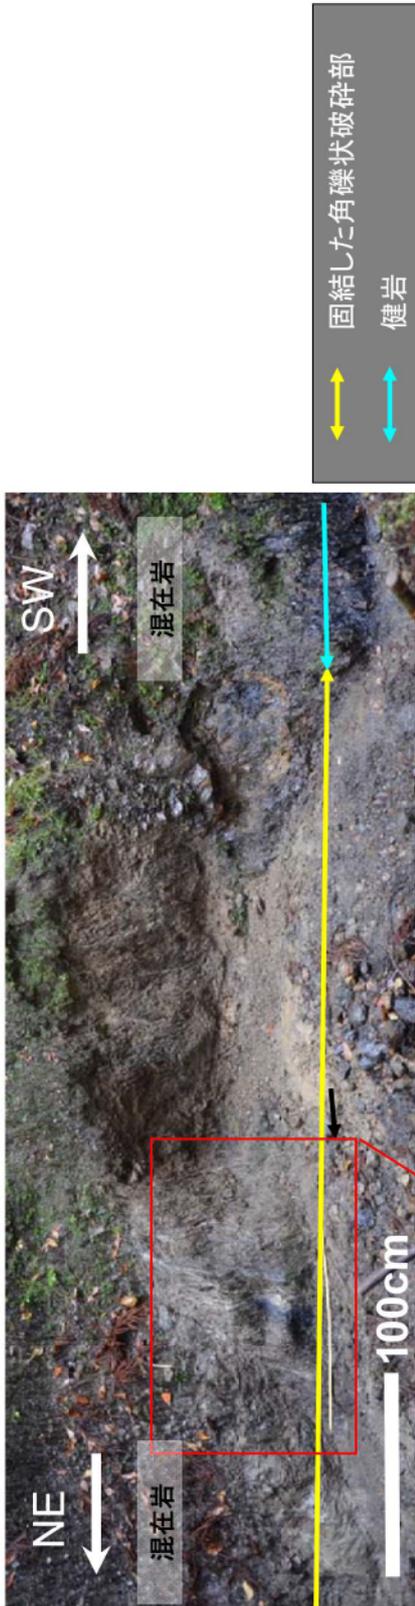
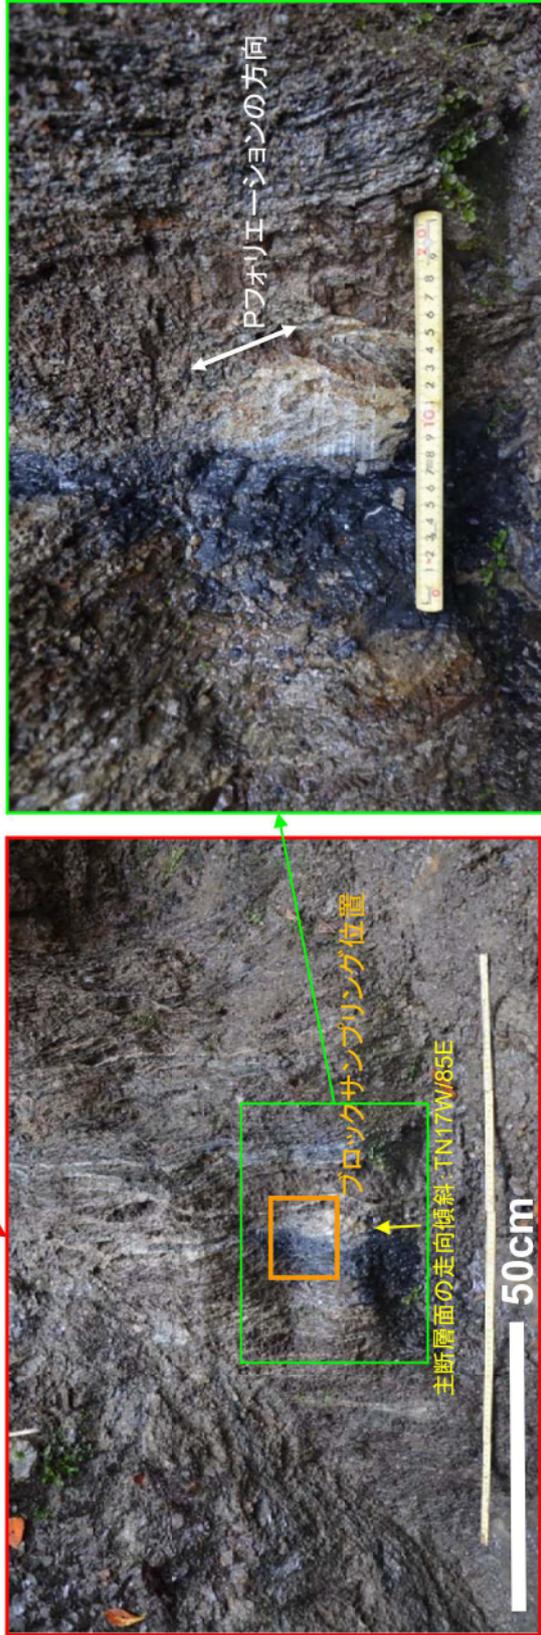
主断層面に沿って、右横ずれ正断層成分を示すPフオリエーションが認められる。観察面の勾配は30NWである。

幅約5m以上の固結した角礫状破砕部が認められた。

この破砕部中には網目状に分布する粘土脈が数条認められた。認められた粘土脈のうち、最も明瞭な粘土脈上でブロックサンプリングを実施し、CT・条線観察を実施した。

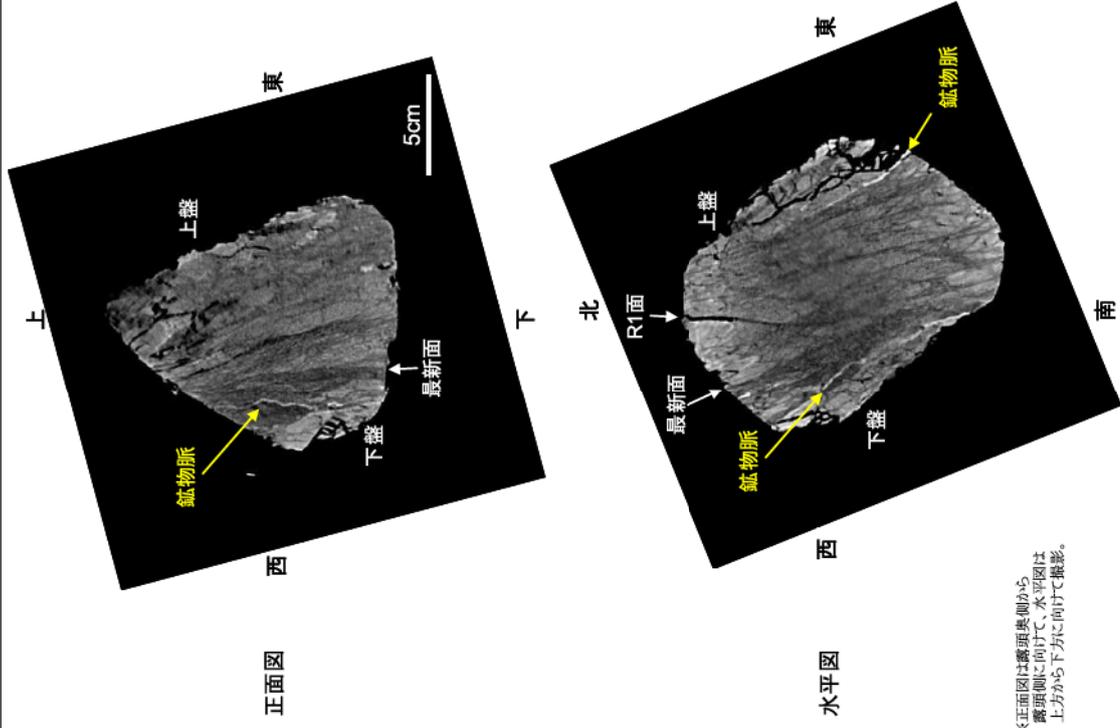
断層の走向傾斜: TN17W/85E

縦ずれ成分: 不明、横ずれ成分: 右横ずれ  
 ブロックを横断する断層面が1条認められる。  
 顕著な密度変化はない。

密度低下部中の鉱物脈は破碎していない。同様の鉱物脈は密度低下部の外側にも認められる。
