添付資料－ 3 能登半島地震を踏まえた発電所設備に係る対策（大飯発電所）
について

2. 発生した事象（変圧器）

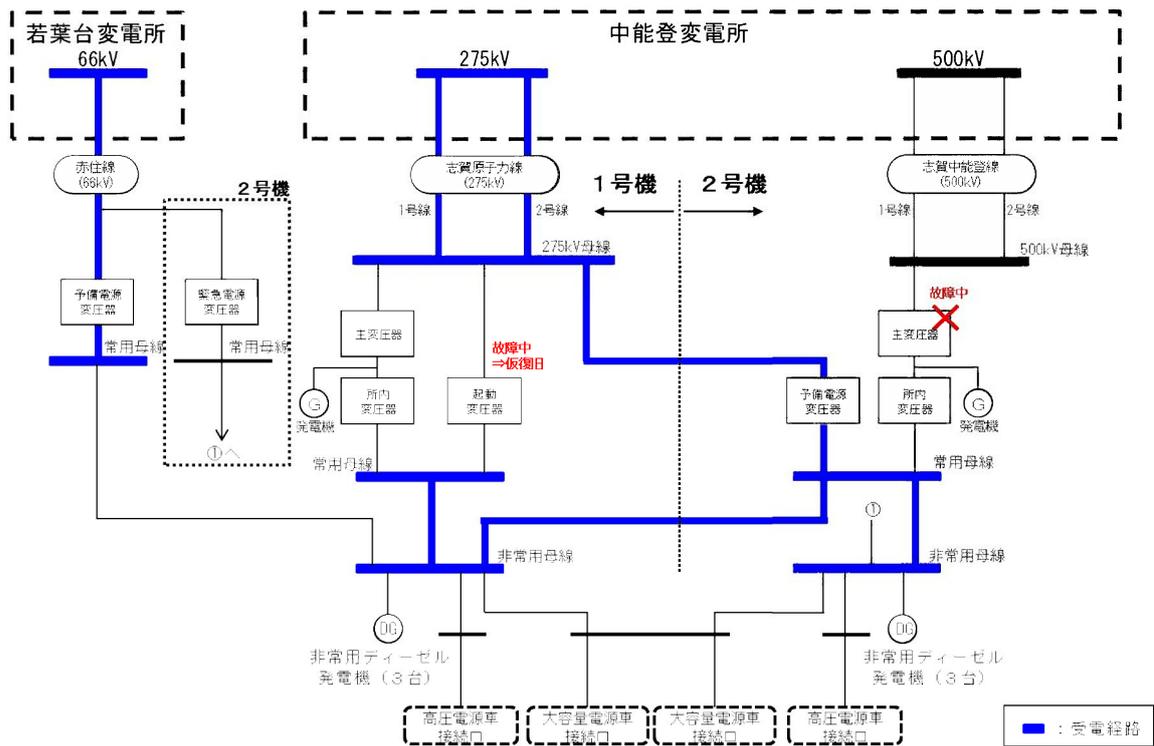
図 2-1 2号機主変圧器故障に伴う外部電源2回線喪失

志賀発電所では、1号機起動変圧器の放熱器配管損傷及び2号機主変圧器の冷却器配管損傷により、いずれも絶縁油が漏えいした。また、いずれの変圧器も放圧板が動作した。

2号機主変圧器の故障により、外部電源5回線（3ルート）のうち、志賀中能登線（500kV）2回線が使用できなくなった。（図 2-1 のとおり）

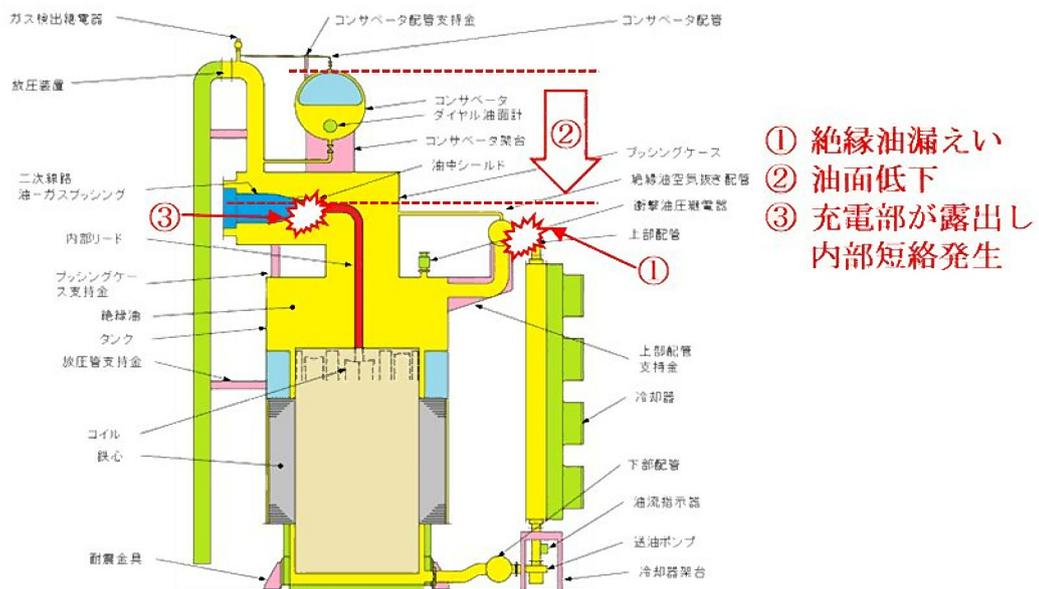
図 2-2 絶縁油漏えいによる変圧器内部故障メカニズム

2号機主変圧器については、損傷部からの漏えいによる絶縁油の油面低下によって発生したアークにより変圧器内部のブッシングが損傷した。（図 2-2 のとおり）

変圧器は耐震 C クラスに要求される地震動：1.2Ci（約 0.2G）を上回る静的水平加速度 0.5G を考慮して設計されている。変圧器の放熱器等の付属品の共振は、それらの構造から想定されていたものであるが、志賀発電所では実際の応答加速度が設計で考慮していたものを超えたことにより、損傷に至ったものである。この損傷により変圧器の機能喪失はあったものの、外部電源の全喪失を回避できたことから、外部電源系統の多重性が地震に対しても有効であることを改めて認識した。

変圧器絶縁油の漏えい後、通電状態のまま油面低下が継続した場合、絶縁破壊により変圧器内部の損傷に至り、復旧に長期間を要する（それ以外の損傷については、短期間に復旧が可能）。

変圧器の絶縁油漏えいが継続した状態で運転を継続することにより内部が損傷した場合、外部電源の信頼性が低下した状態が長期間継続することになるため、変圧器の絶縁油の油面低下に伴うアーク発生による内部のブッシング損傷を防止する観点から絶縁油漏えい時の変圧器停止手順を整備する。

志賀発電所での事象において、変圧器の放圧板が動作したこと、また、過去の地震時にも放圧板が動作したプラントが複数あったことを踏まえ、放圧板の予備品を確保する。
