第1.2.3.3.6 図 T2 リニアメント周辺の基盤岩地質断面図

第 1.2.3.3.7 図(1) 水抜き坑の壁面観察(1)

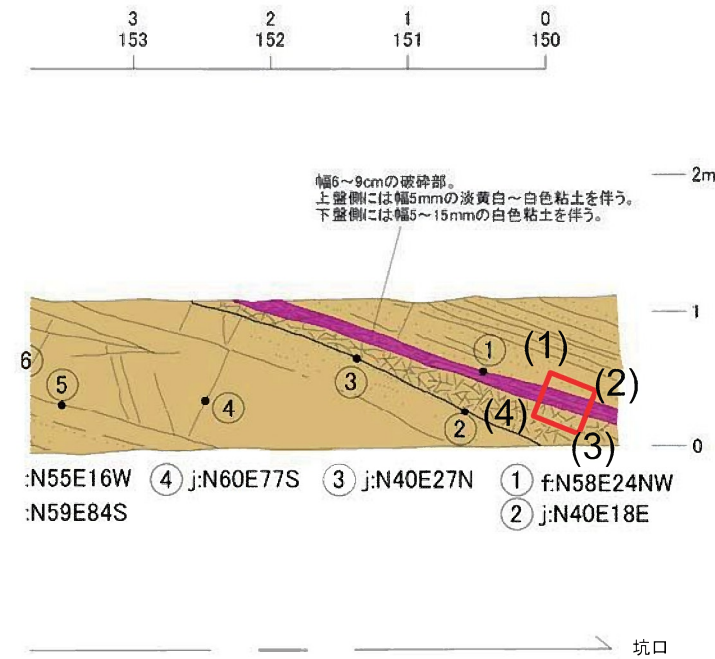
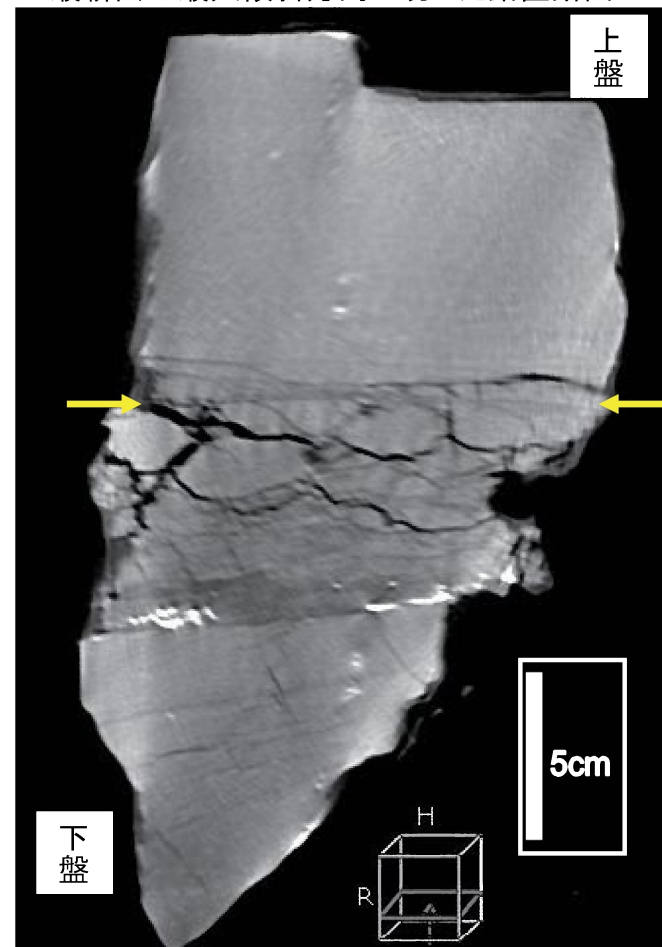
## F-C (水抜き坑No.1ブロック)

- ・最新面は黄色矢印。
- ・粘土状破砕部厚さは0.3mm程度。

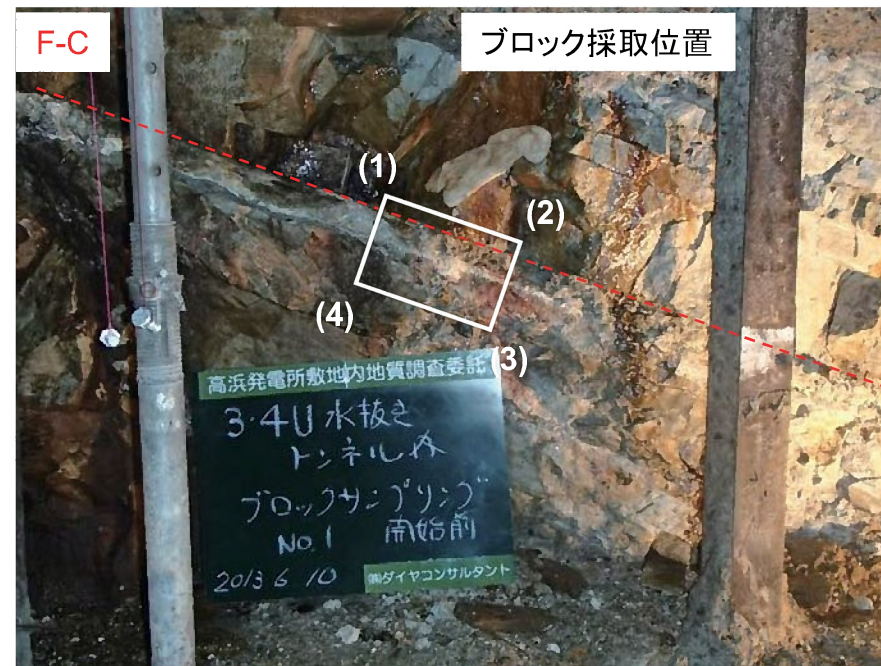
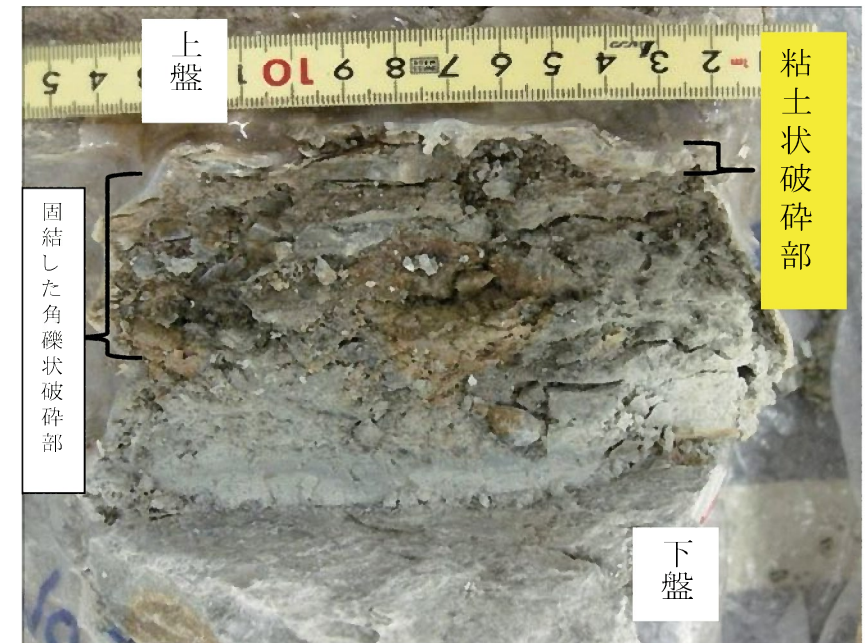
- ・断層面:N58° E/24° NW
- ・上盤の直下に厚さ1mmの粘土状破砕部と厚さ5cmの角礫状破砕部が認められる。

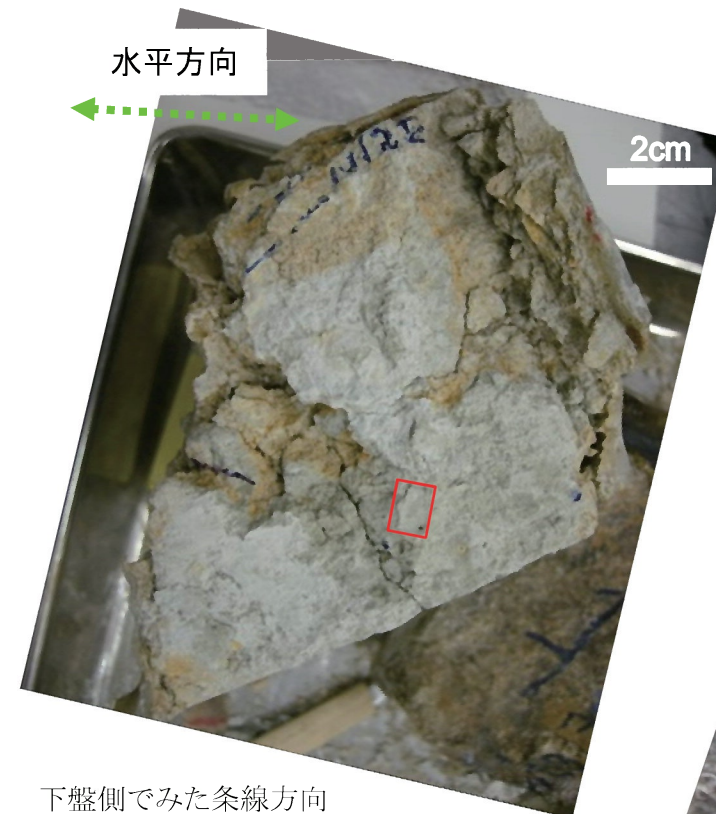
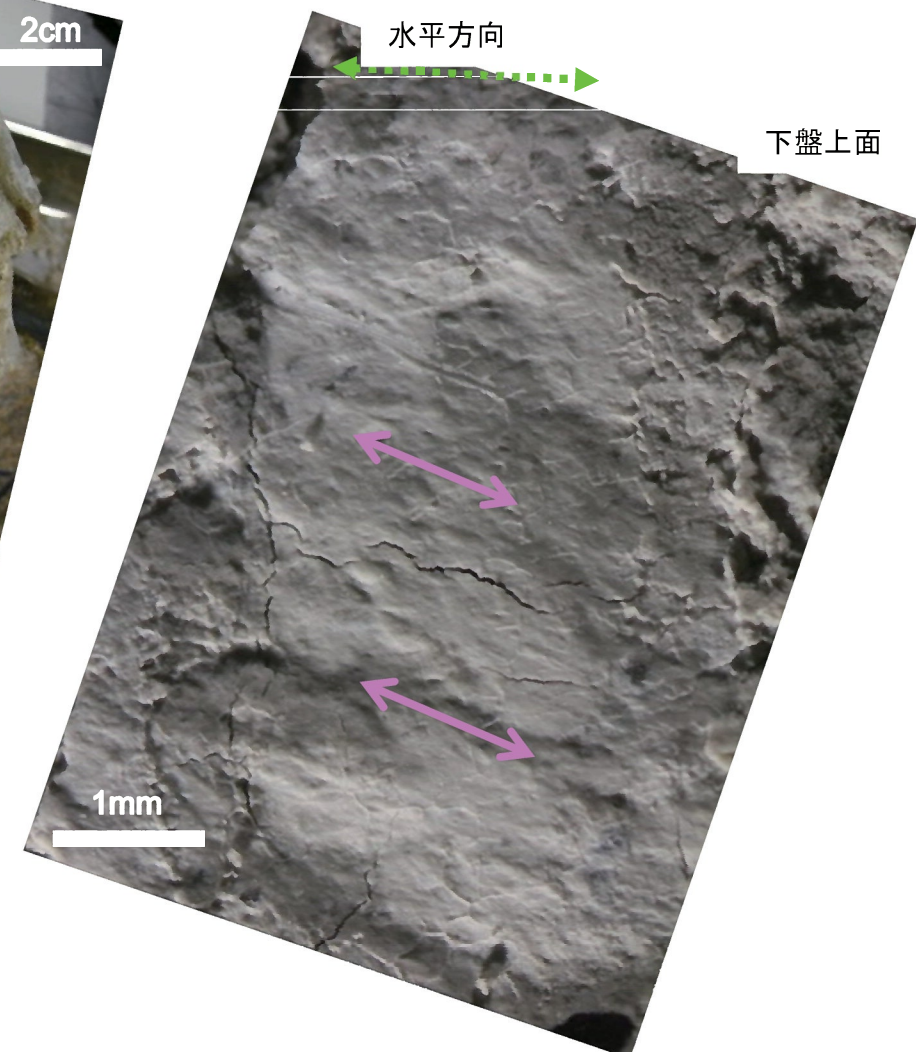
第 1.2.3.3.8 図 F-C (水抜き坑 No.1 ブロック) 条線観察結果

条線方向(19°R)

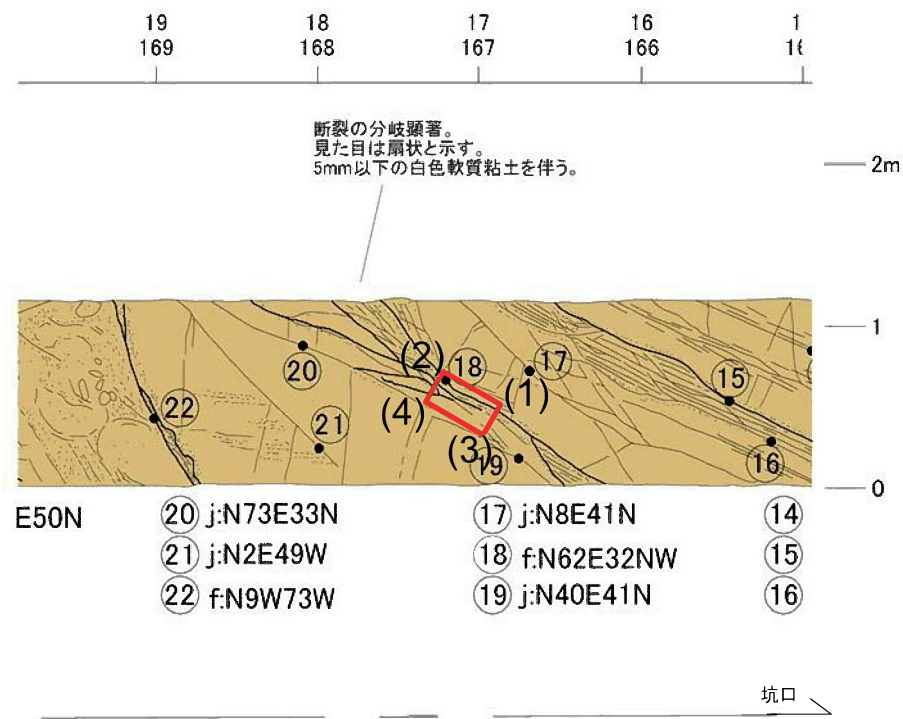
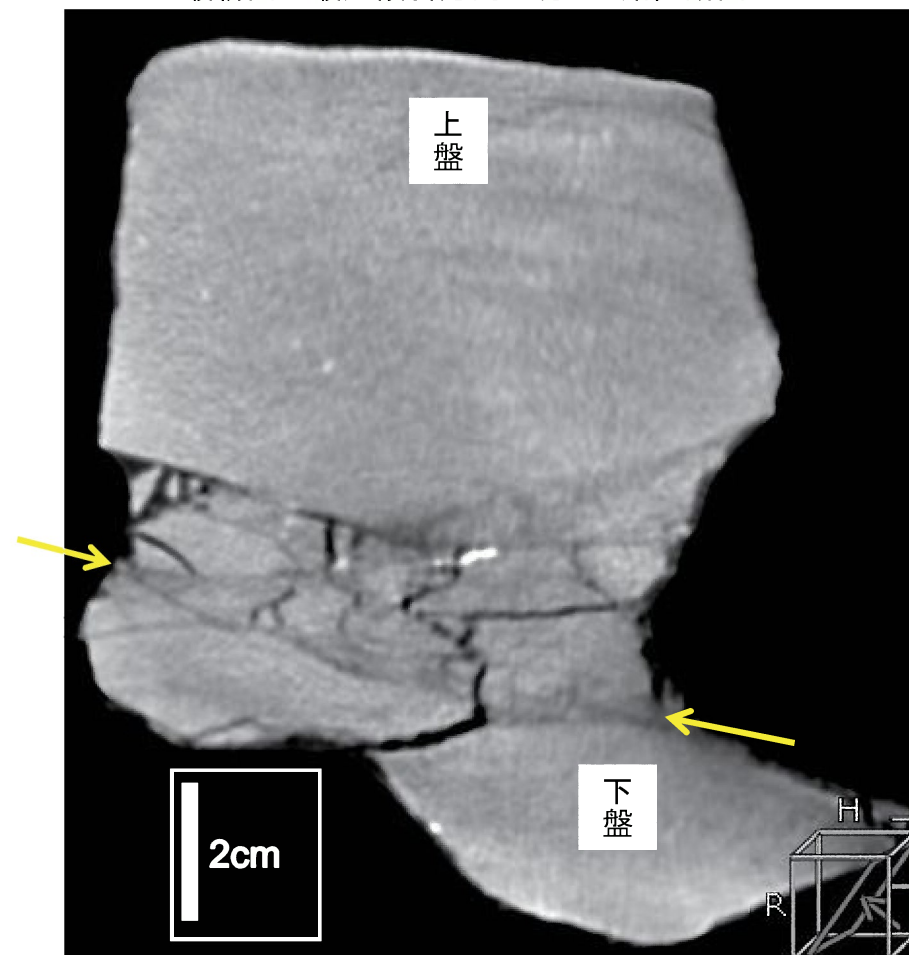
- ・最新面は黄色矢印で示している。
- ・破砕部の境界は明瞭であるが、膨縮が認められる。

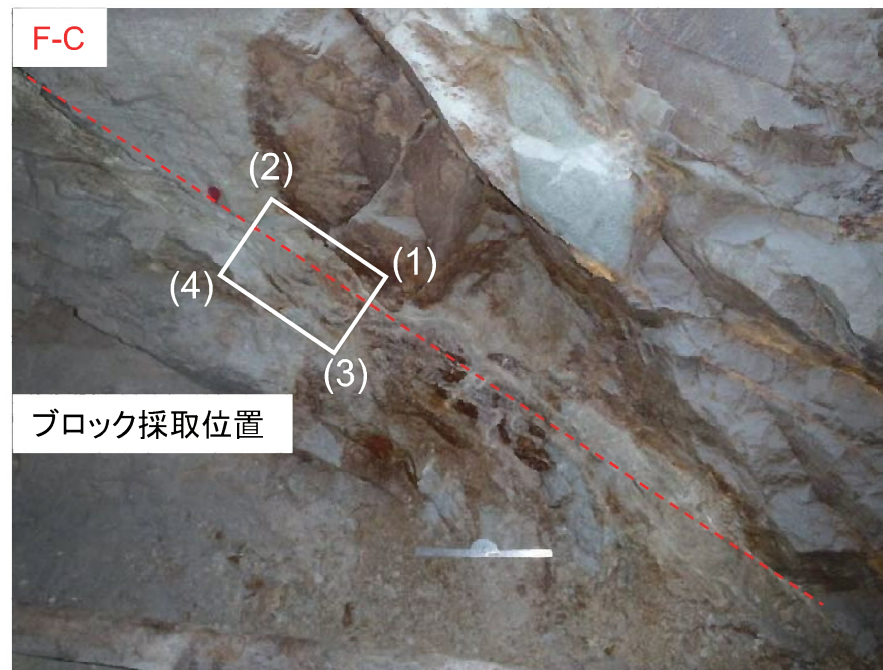
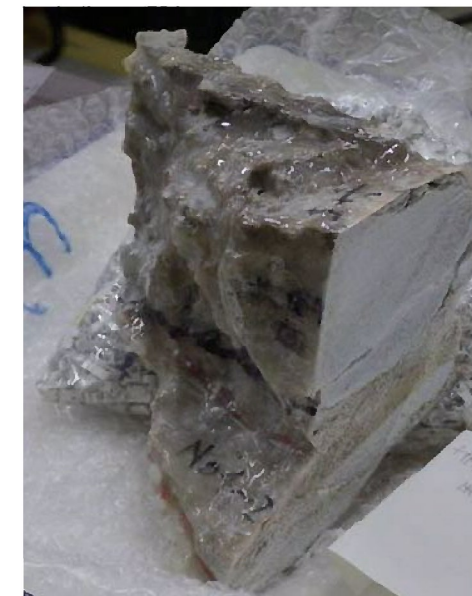
## F-C (水抜き坑No.4ブロック)

- ・破砕部の走向・傾斜はN62E /32NW
- ・厚さ最大3mm程度の粘土状破砕部を伴う。

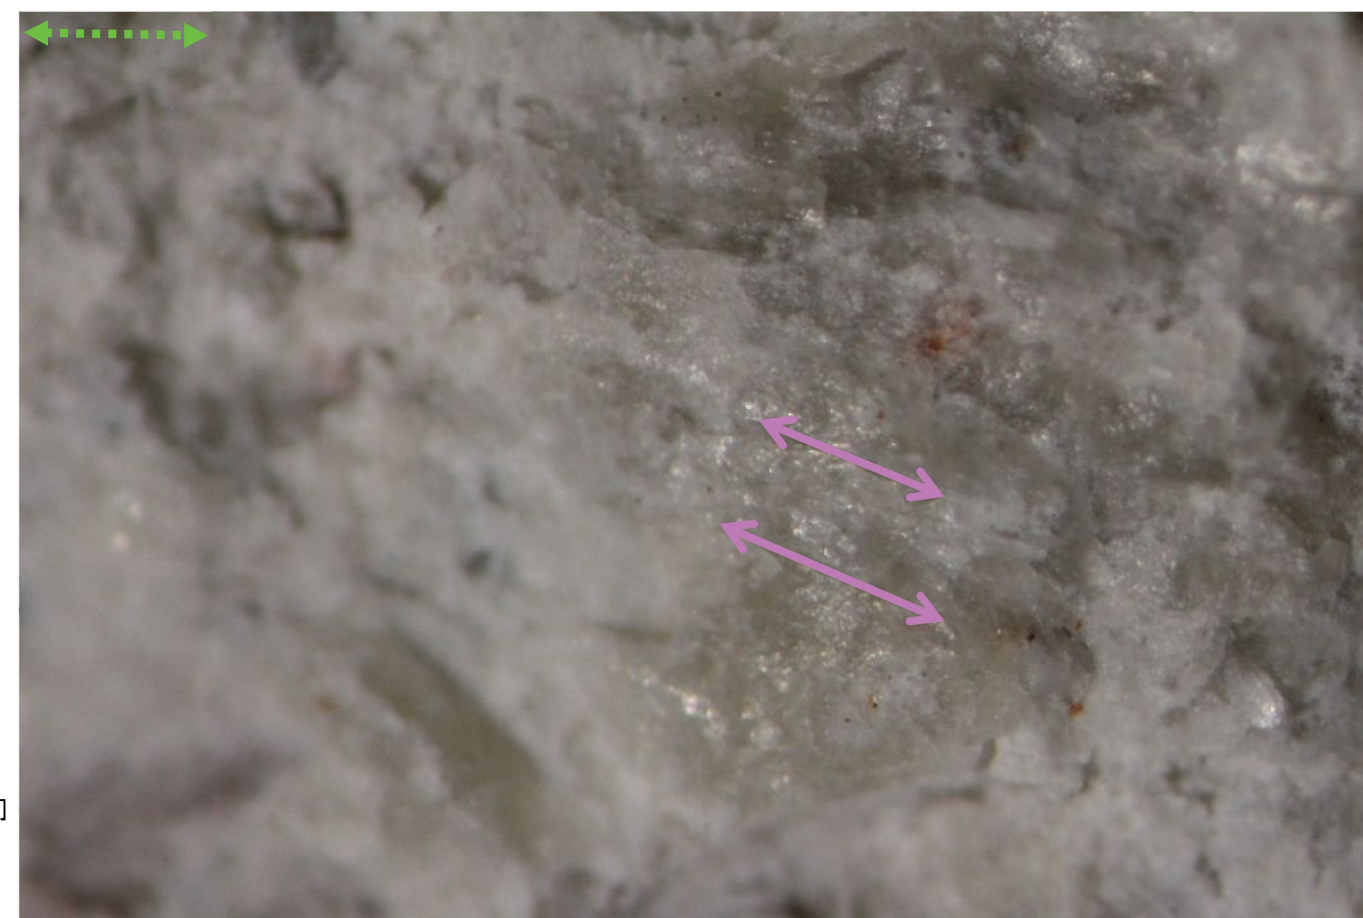
条線方向(25°R)

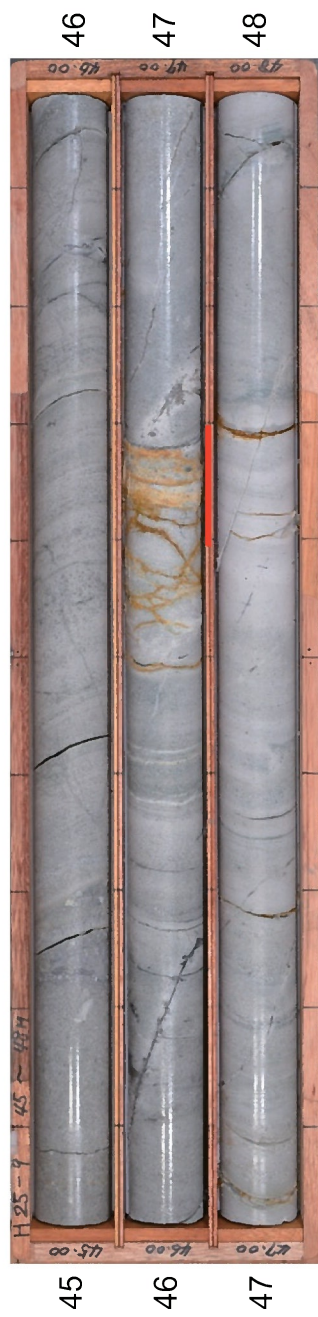
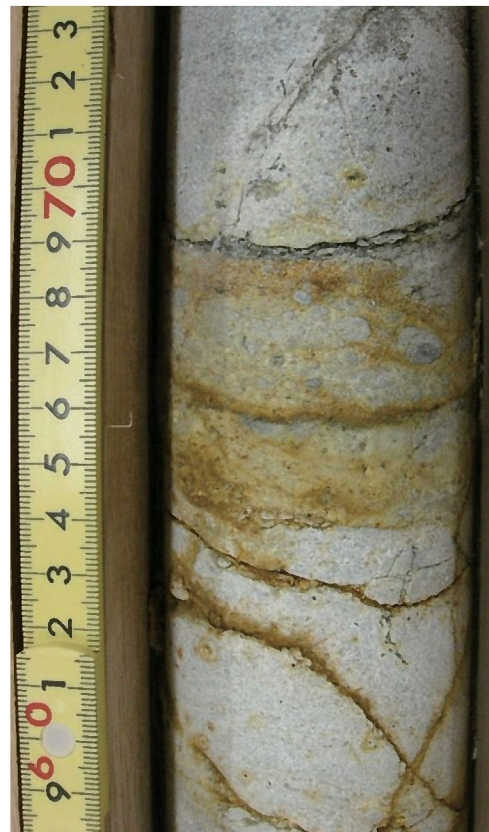
## F-C ( H25-9孔 破碎部1 )

- 深度46.6m～46.7mに厚さ5cmの破碎部があり、厚さ3.5cmの淡緑灰白色の角礫状破碎部と厚さ1.5cmの礫を伴う粘土状破碎部からなる。
- 断層の走向/傾斜: N52E/9NW

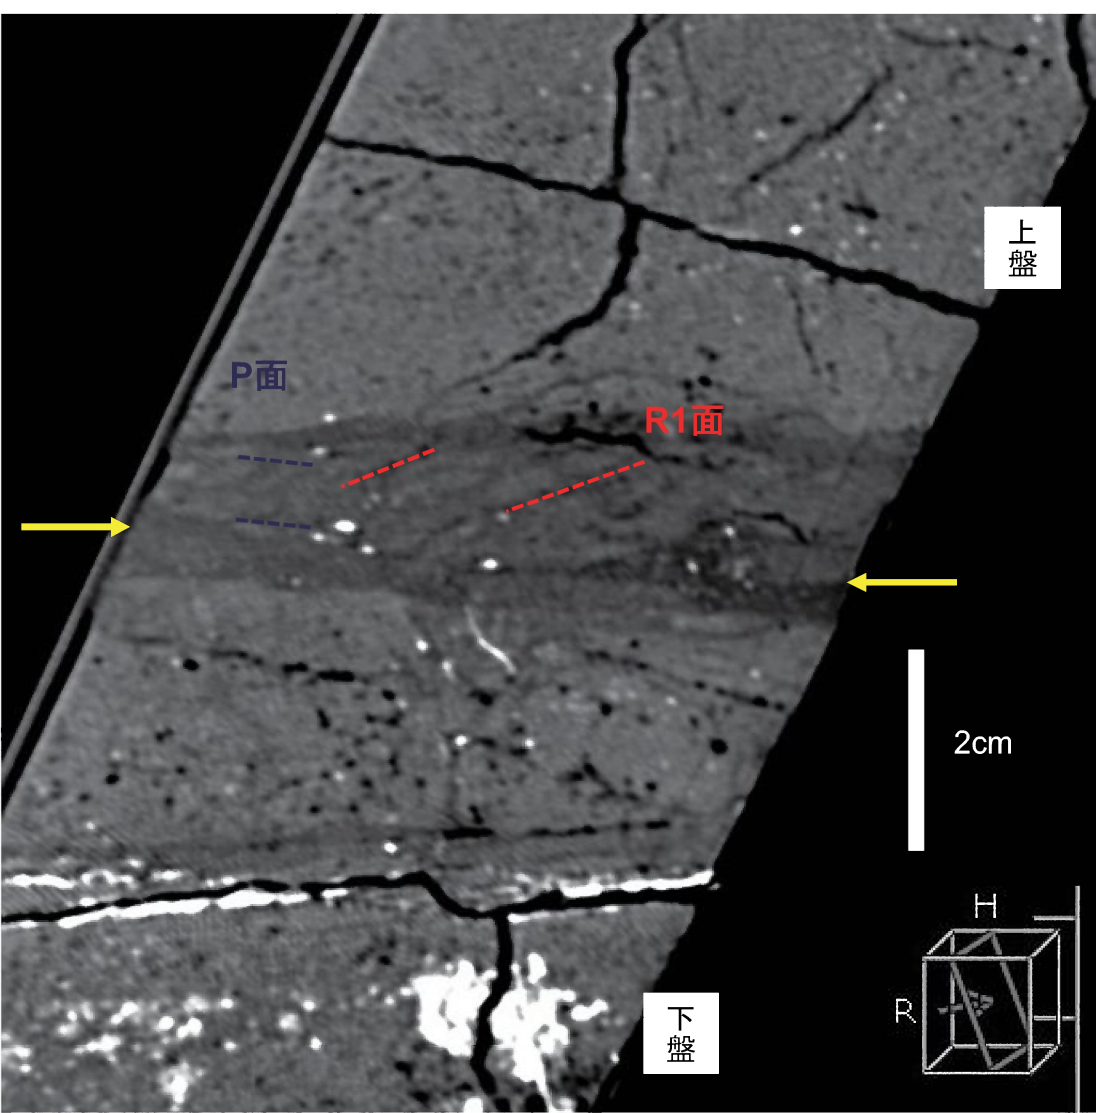
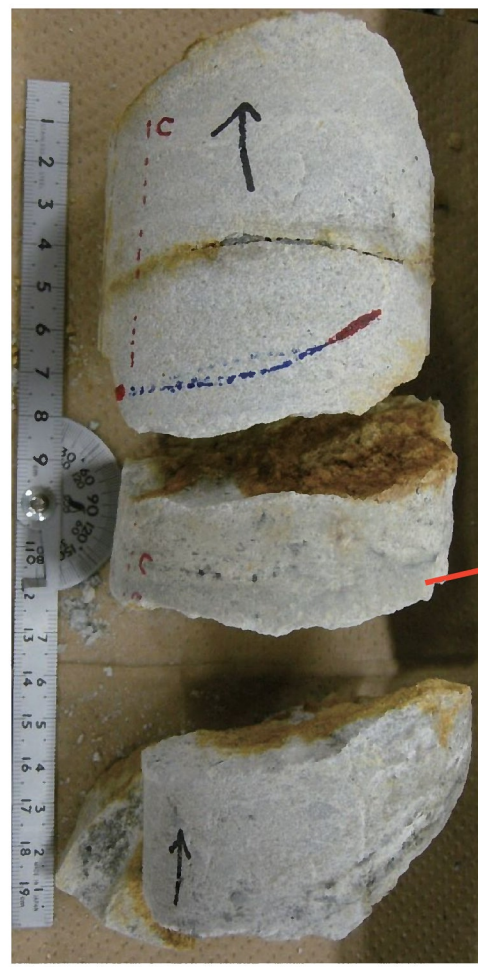
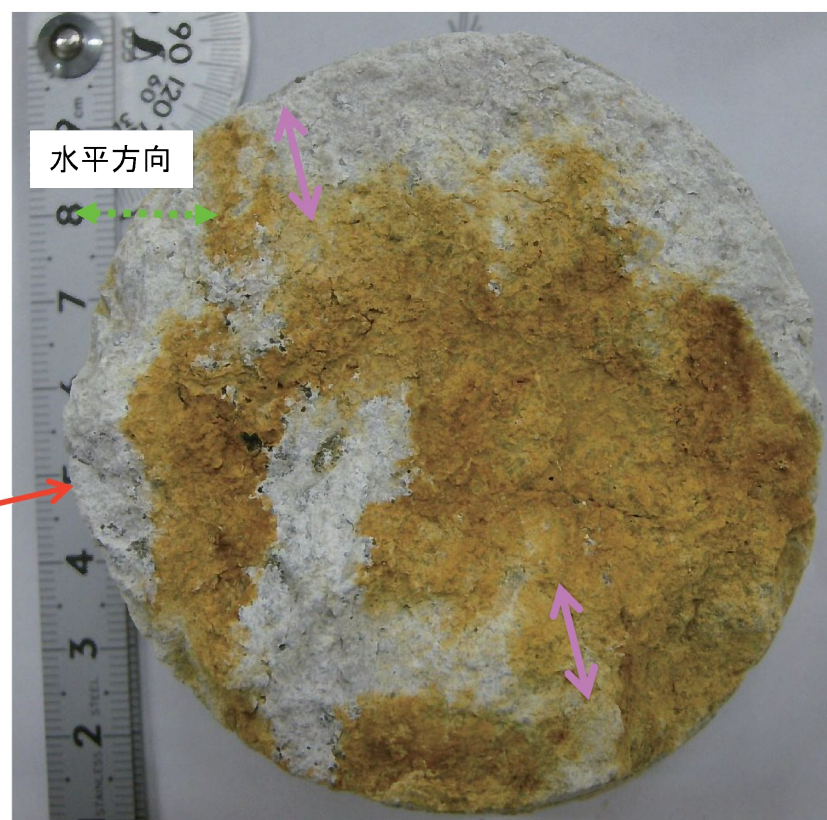
H25-9 46.6m-46.7m

条線観察結果  
・条線は不明瞭で、断片的である。

CT画像解析結果  
・最新面には厚さ1.5cmの礫を伴う粘土状破砕部。  
・複合面構造が認められ、正断層センスを示す。

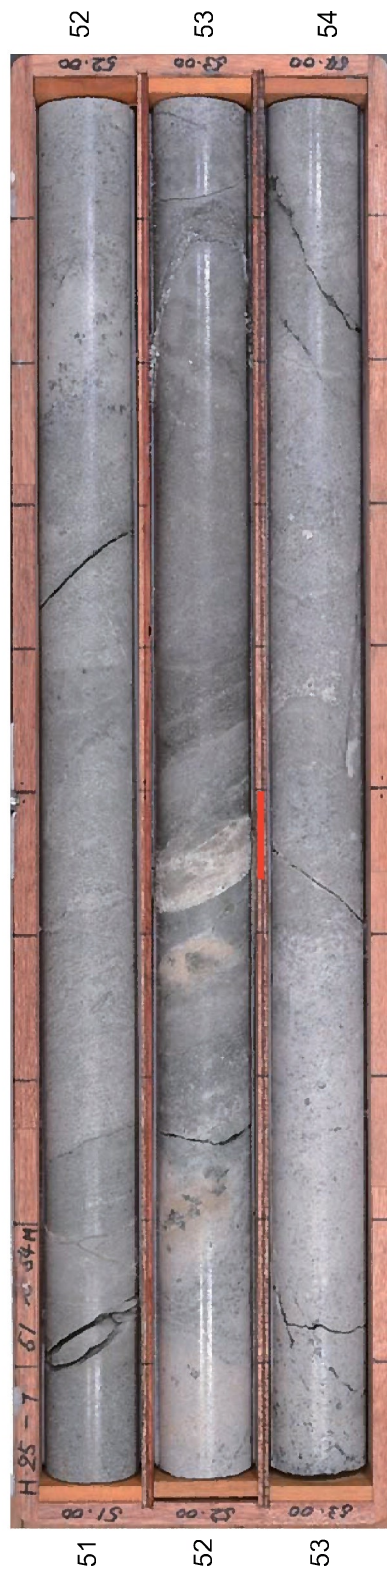
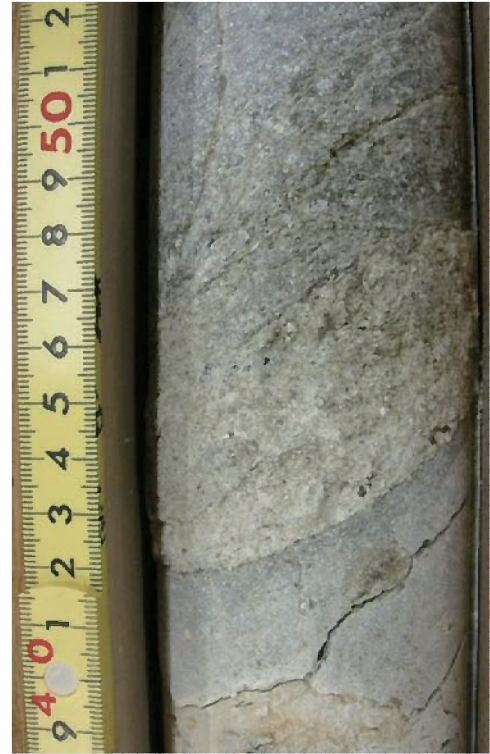
## F-C (H25-9孔 破砕部2)

- 深度52.4m～52.5mに厚さ6cmの灰白色の角礫状破砕部(固結)と粘土状破砕部。
- 断層の走向/傾斜: N64E/14NW

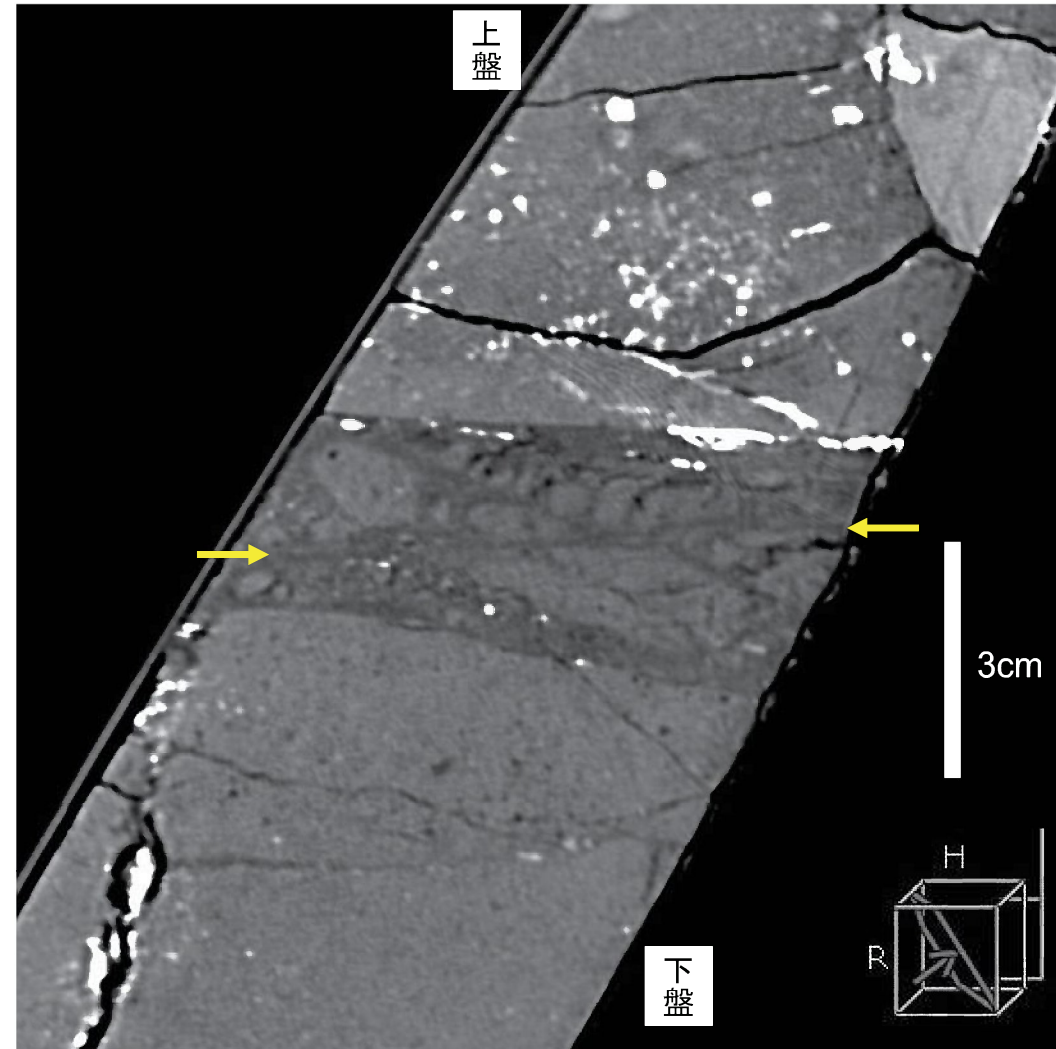
CT画像解析結果  
・最新面は黄色矢印箇所。

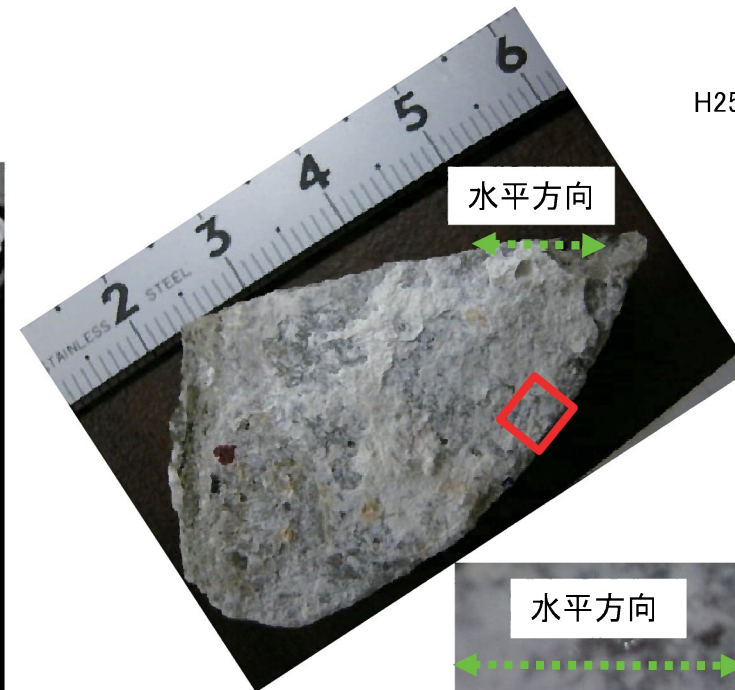
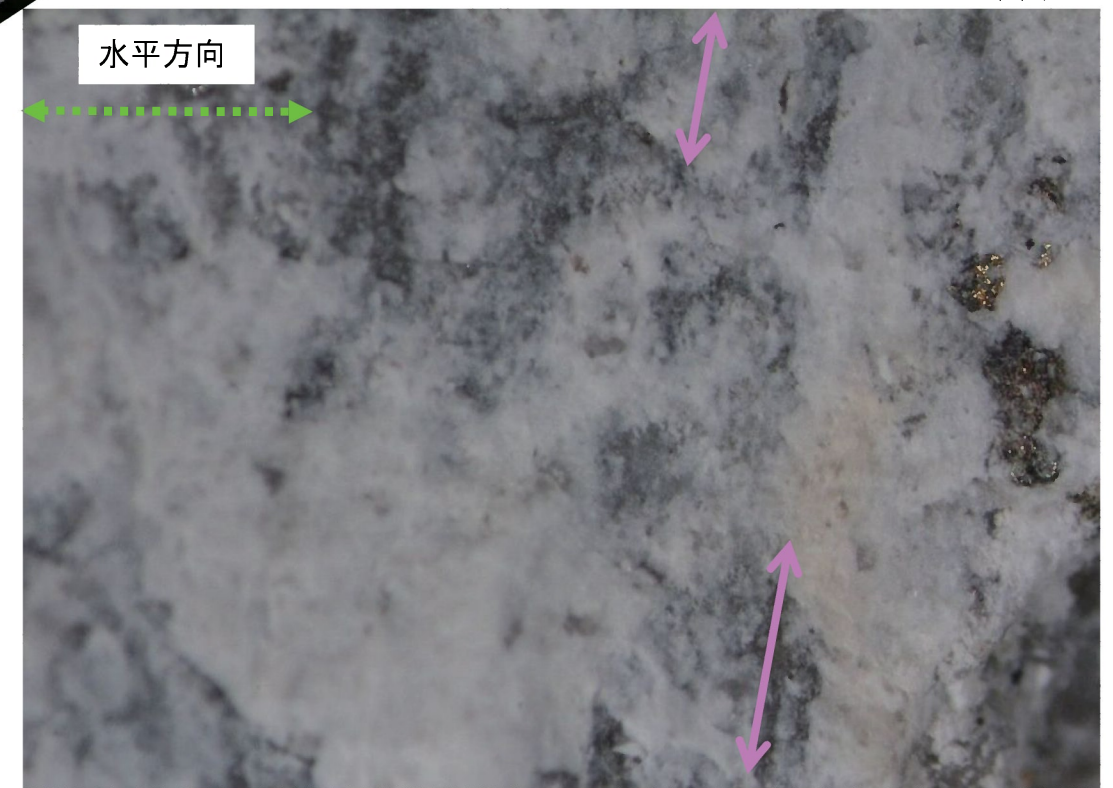
条線観察  
H25-9 52.4m-52.5m

条線観察結果  
・不明瞭な条線が認められる。

条線  
の方向  
(79°R)

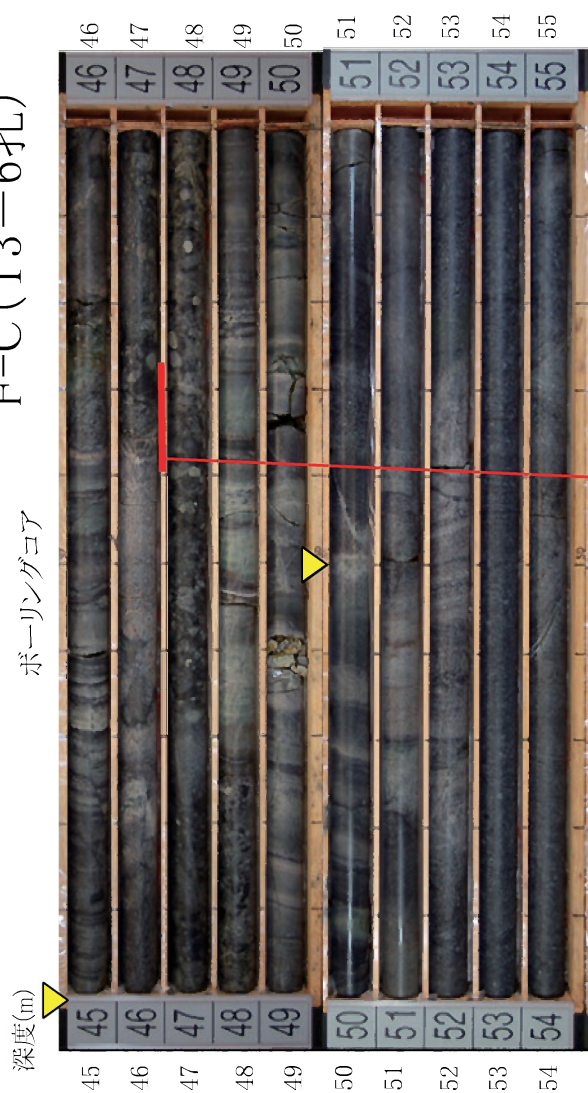
# F-C (T3-6孔)

- ・石英閃緑岩の貫入により接触変成作用を受けた緻密堅固な音海流紋岩と深度45.0m～50.5mに流紋岩質凝灰岩が認められた。
- ・深度46.6m～46.7mに幅2cmの、接触変成作用により固結した角礫状破砕部。
- ・最下部幅1cmは、接触変成作用により固結した粘土状破砕部。

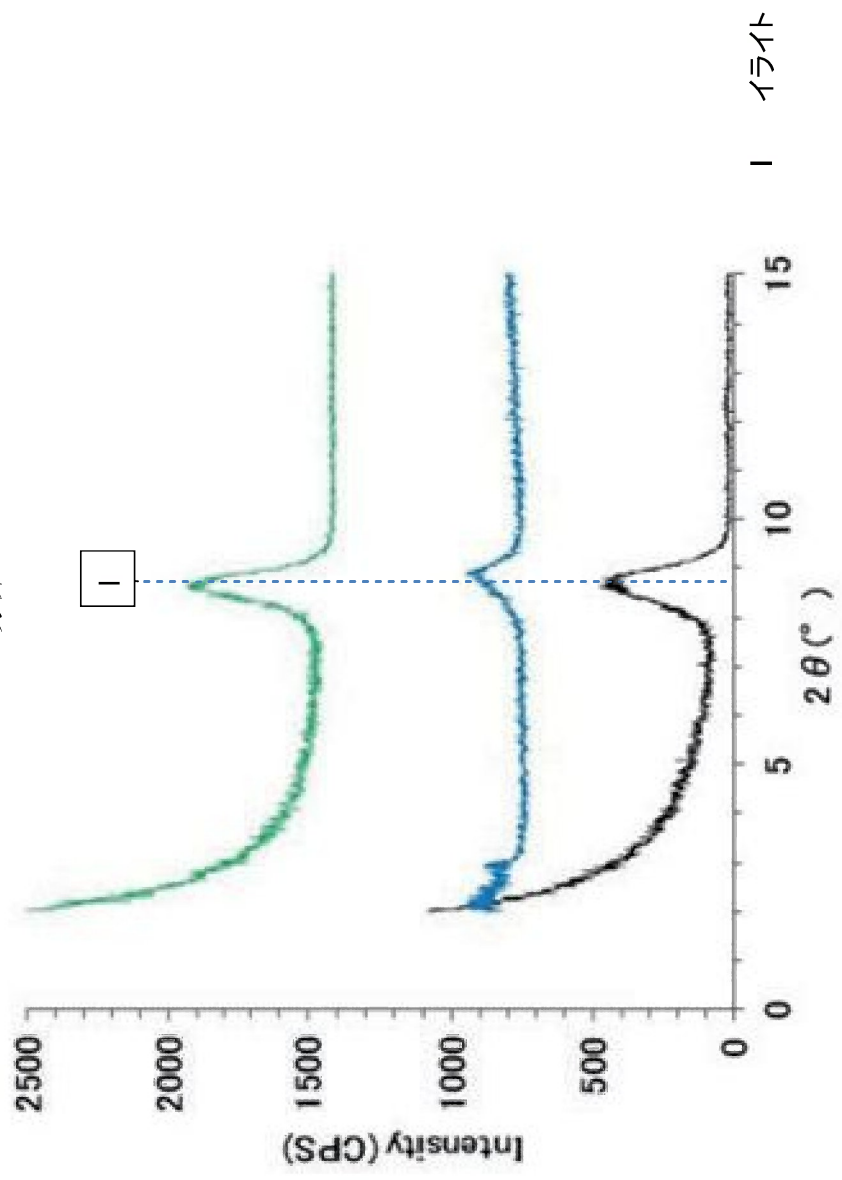
粘土鉱物分析結果  
最新面に存在する粘土鉱物は、イライトである。

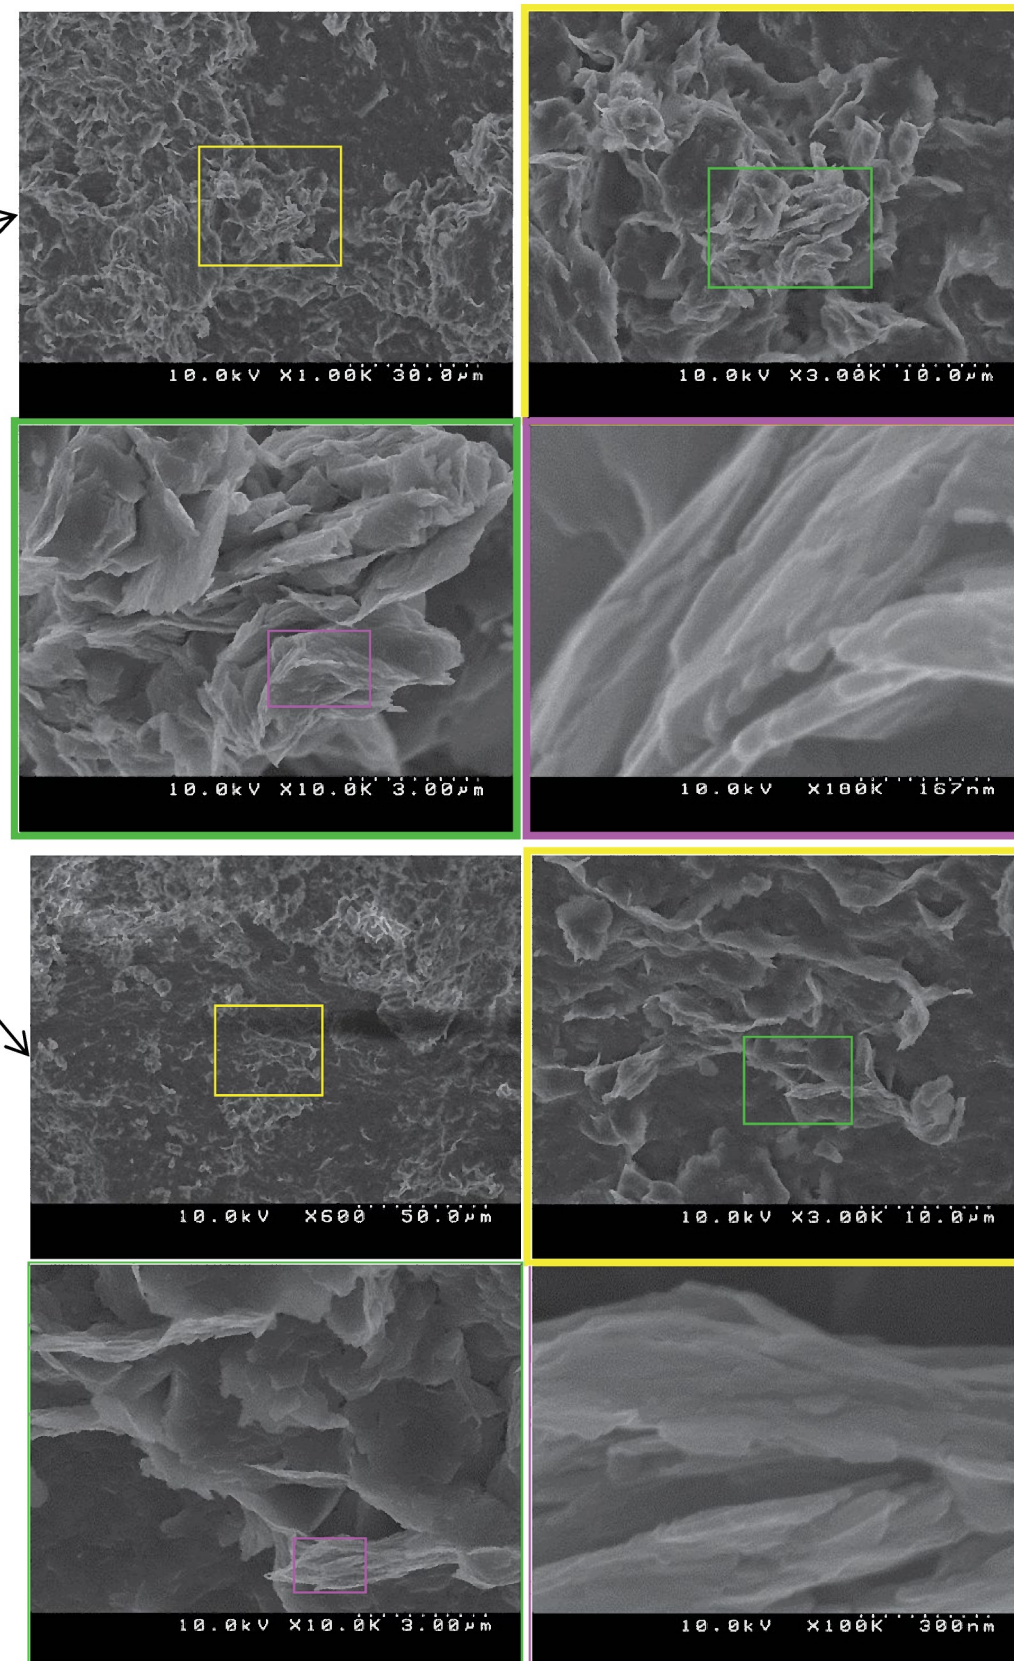
・最新面には粘土鉱物(イライト)が密集している。

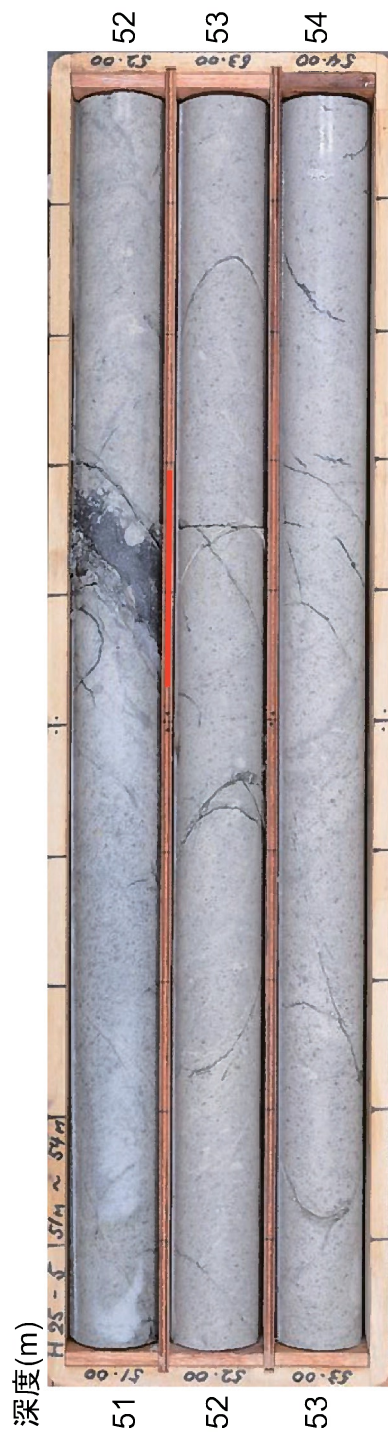
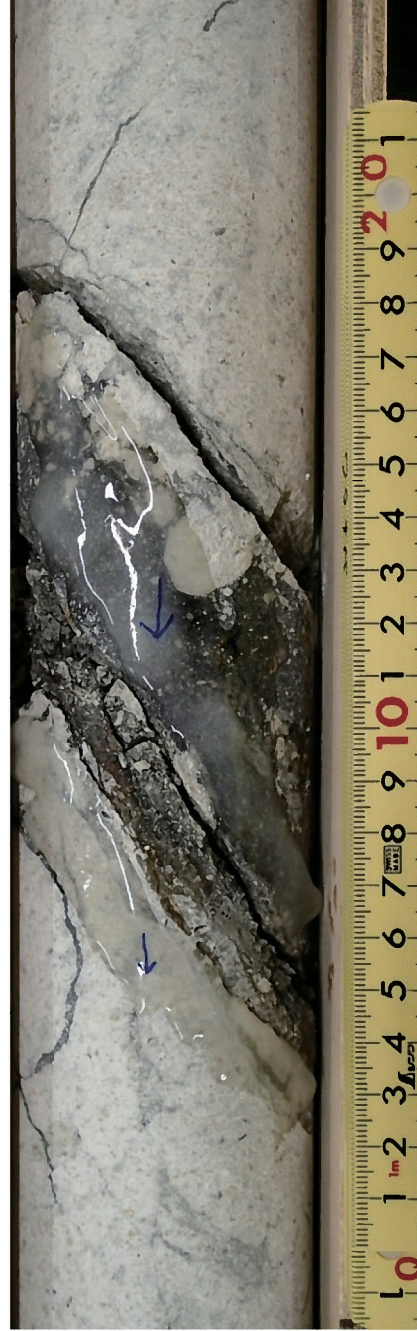
## F-A ( H25-5孔)

- ・厚さ8cmの角礫状破砕部(固結)。
- ・走向・傾斜: N45° W/62° SW

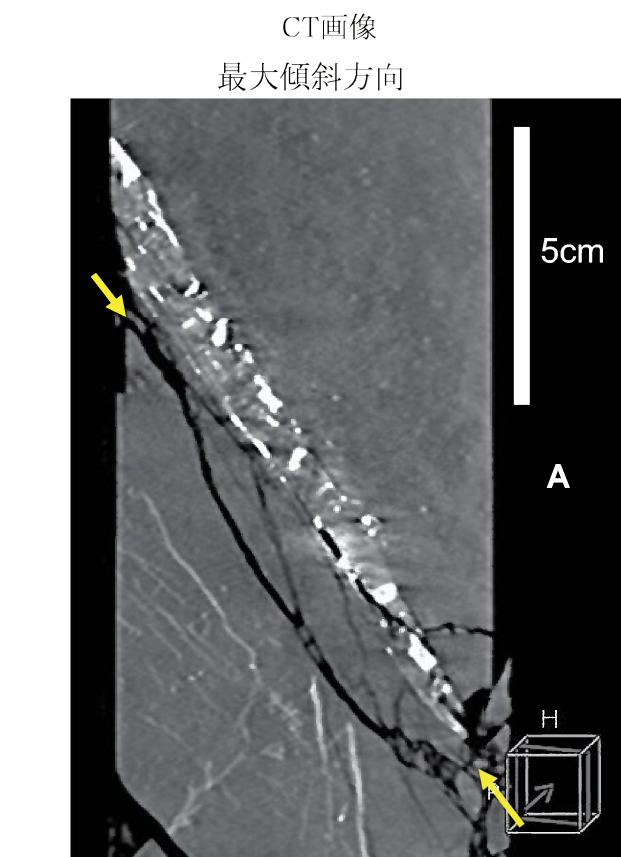
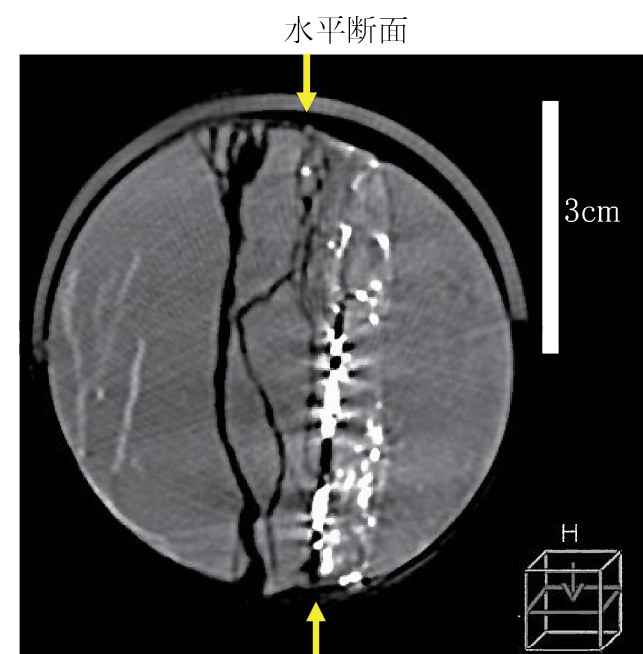
CT画像解析結果  
・最新面は黄色矢印。

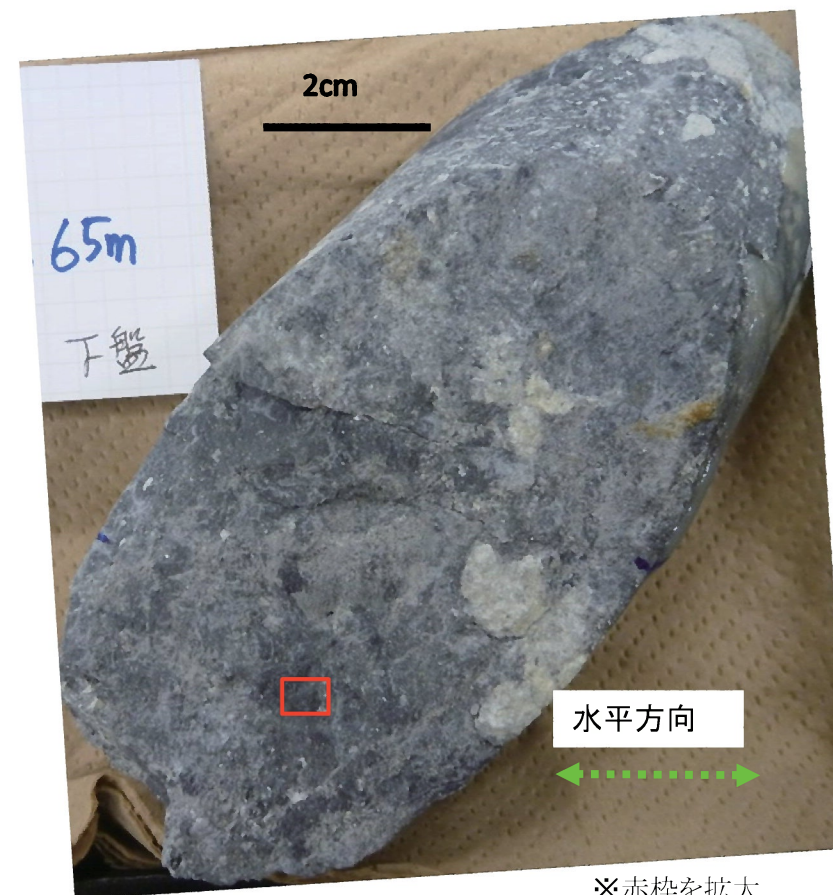
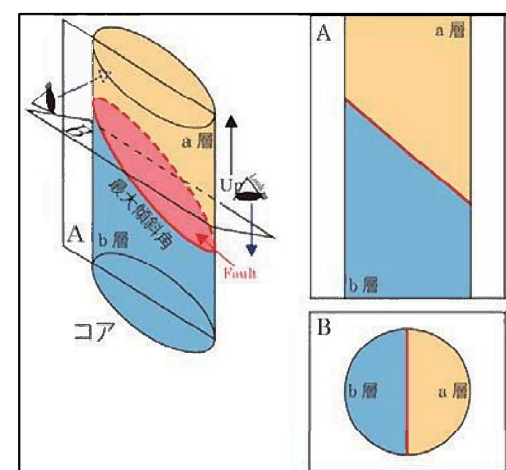
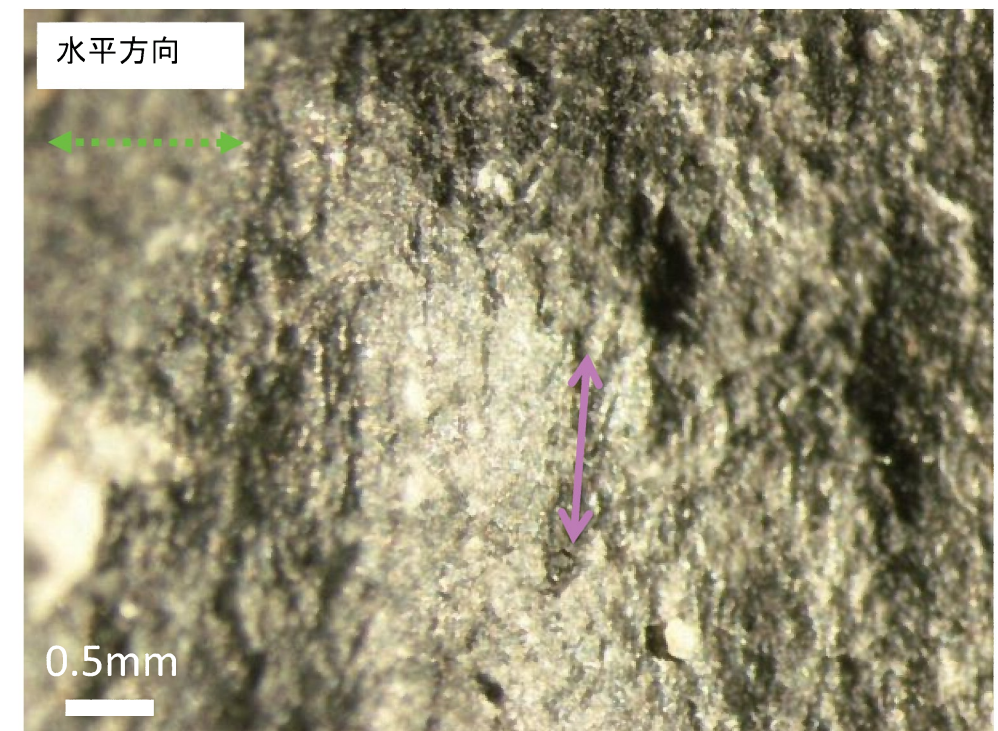
H25-5 51.55m-51.65mの断層面(下盤上面)

条線  
の方向  
(85° L)

- ・鏡肌が部分的に認められる。
- ・鏡肌部に条線が観察される。

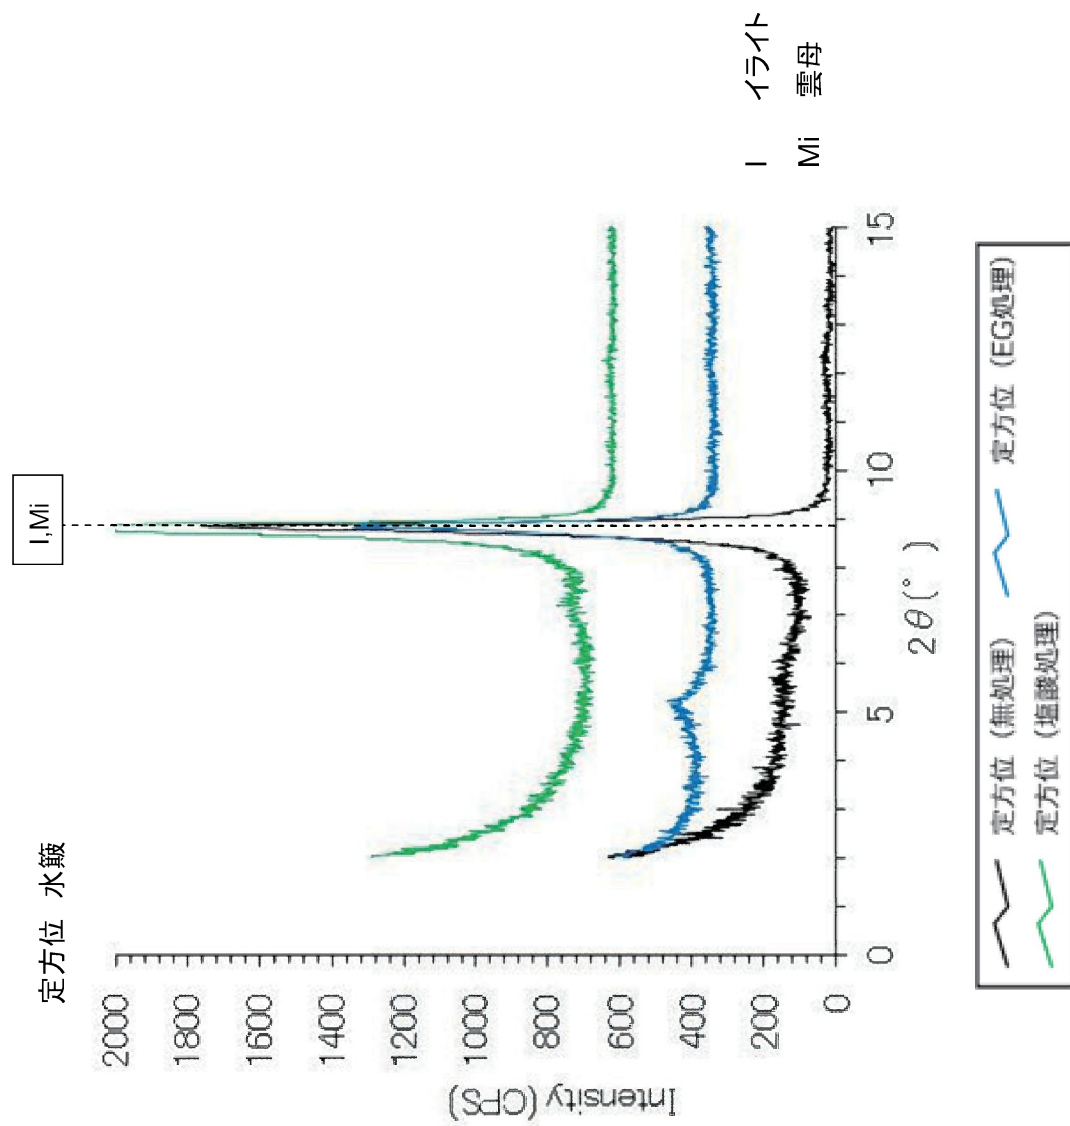
粘土鉱物分析結果  
最新面に存在する粘土鉱物は、イライトなどである。
