添付資料－2 能登半島地震を踏まえた発電所設備に係る対策（高浜発電所）
について

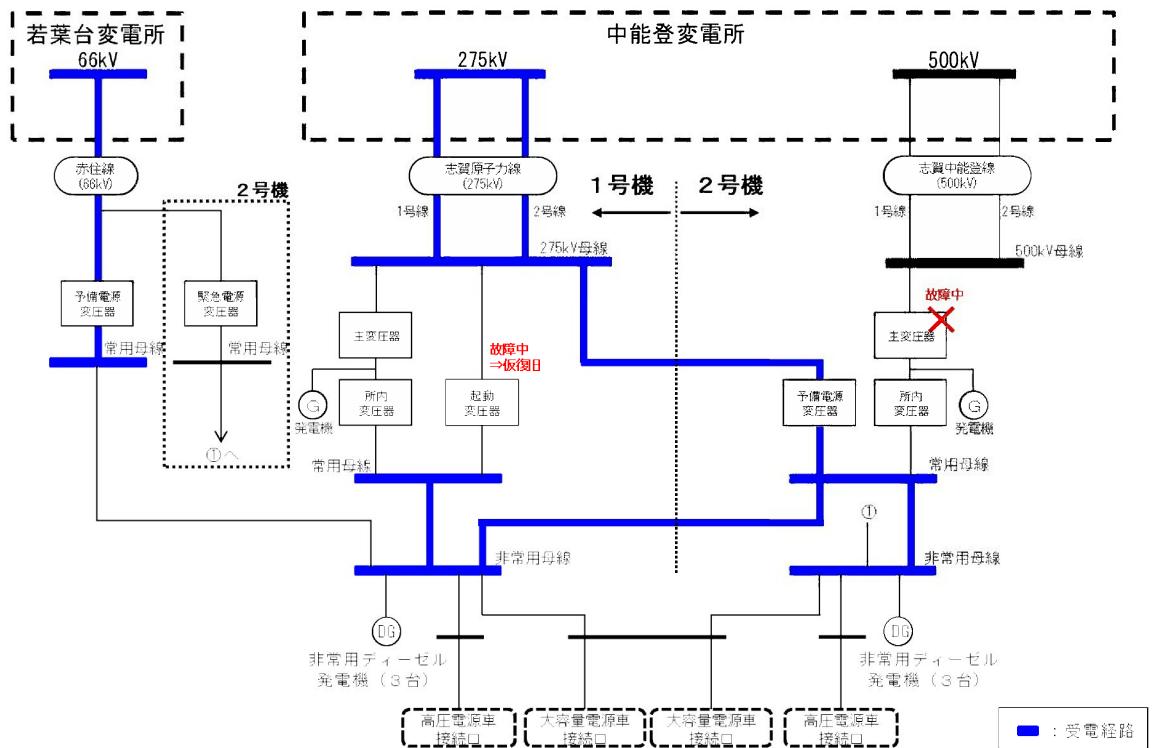
図 2-1 2号機主変圧器故障に伴う外部電源2回線喪失

2号機主変圧器の故障により、外部電源5回線（3ルート）のうち、志賀中能登線（500kV）2回線が使用できなくなった。（図2-1の通り）

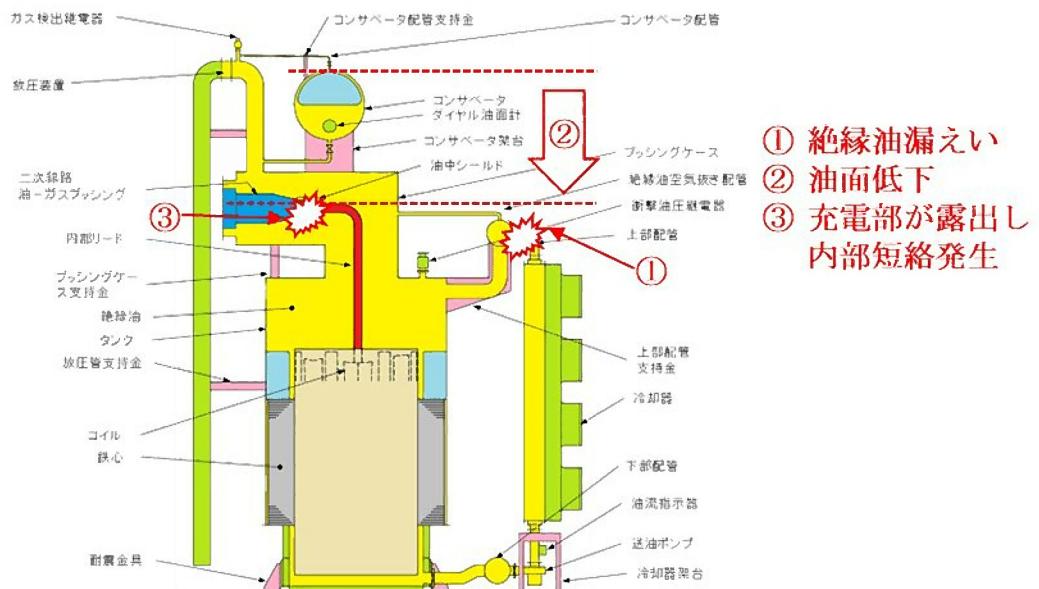
図 2-2 絶縁油漏えいによる変圧器内部故障メカニズム

2号機主変圧器については、損傷部からの漏えいによる絶縁油の油面低下によって発生したアークにより変圧器内部のブッシングが損傷した。（図2-2の通り）

変圧器絶縁油の漏えい後、通電状態のまま油面低下が継続した場合、絶縁破壊により変圧器内部の損傷に至り、復旧に長期間を要する（それ以外の損傷については、短期間に復旧が可能）。

変圧器の絶縁油漏えいが継続した状態で運転を継続することにより内部が損傷した場合、外部電源の信頼性が低下した状態が長期間継続することになるため、変圧器の絶縁油の油面低下に伴うアーク発生による内部のブッシング損傷を防止する観点から絶縁油漏えい時の変圧器停止手順を整備する。
