添付資料－３ 能登半島地震を踏まえた発電所設備に係る対策（高浜発電所）  
について

## 2. 発生した事象（変圧器）

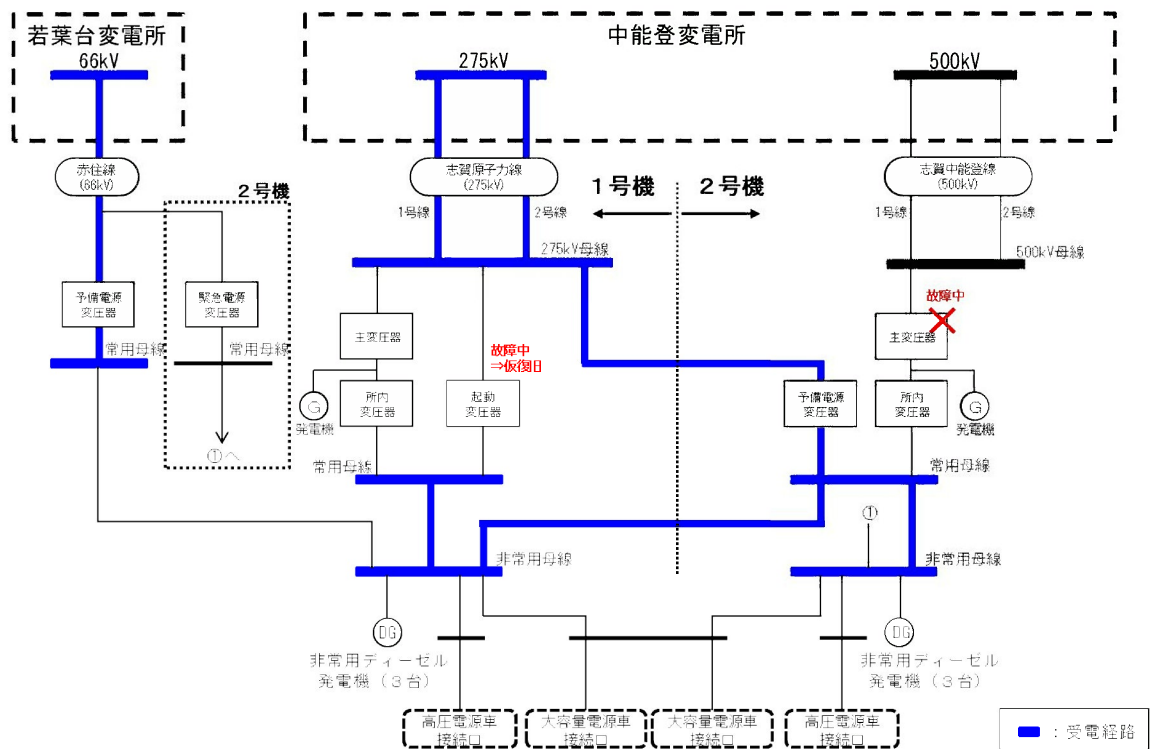
図 2-1 2号機主変圧器故障に伴う外部電源2回線喪失

2 号機主変圧器の故障により、外部電源 5 回線（3 ルート）のうち、志賀中能登線（500kV）2 回線が使用できなくなった。（図 2-1 の通り）

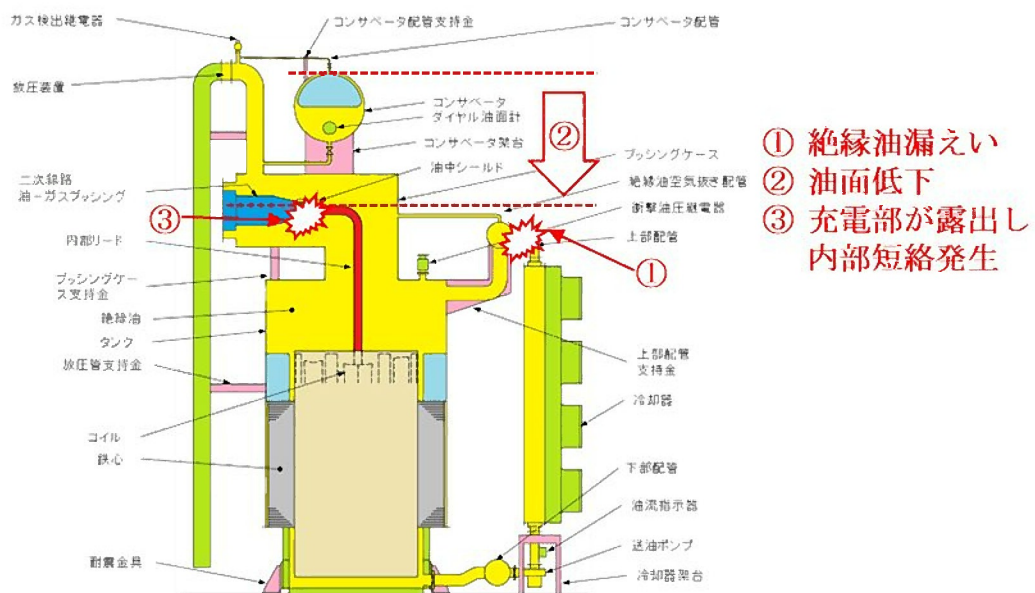
図 2-2 絶縁油漏えいによる変圧器内部故障メカニズム

2 号機主変圧器については、損傷部からの漏えいによる絶縁油の油面低下によって発生したアークにより変圧器内部のブッシングが損傷した。（図 2-2 の通り）

変圧器絶縁油の漏えい後、通電状態のまま油面低下が継続した場合、絶縁破壊により変圧器内部の損傷に至り、復旧に長期間を要する（それ以外の損傷については、短期間に復旧が可能）。

変圧器の絶縁油漏えいが継続した状態で運転を継続することにより内部が損傷した場合、外部電源の信頼性が低下した状態が長期間継続することになるため、変圧器の絶縁油の油面低下に伴うアーク発生による内部のブッシング損傷を防止する観点から絶縁油漏えい時の変圧器停止手順を整備する。
