第1.2.3.3.8図 大浦層と音海流紋岩の境界部のボーリング調査結果 (T1-7孔)

第1.2.3.3.11図 音海流紋岩と内浦層群の境界部の研磨片・薄片観察結果 (T1-16'孔)

第1.2.3.3.12図(1) 音海流紋岩と内浦層群の境界部のボーリング調査結果 (No.3孔)

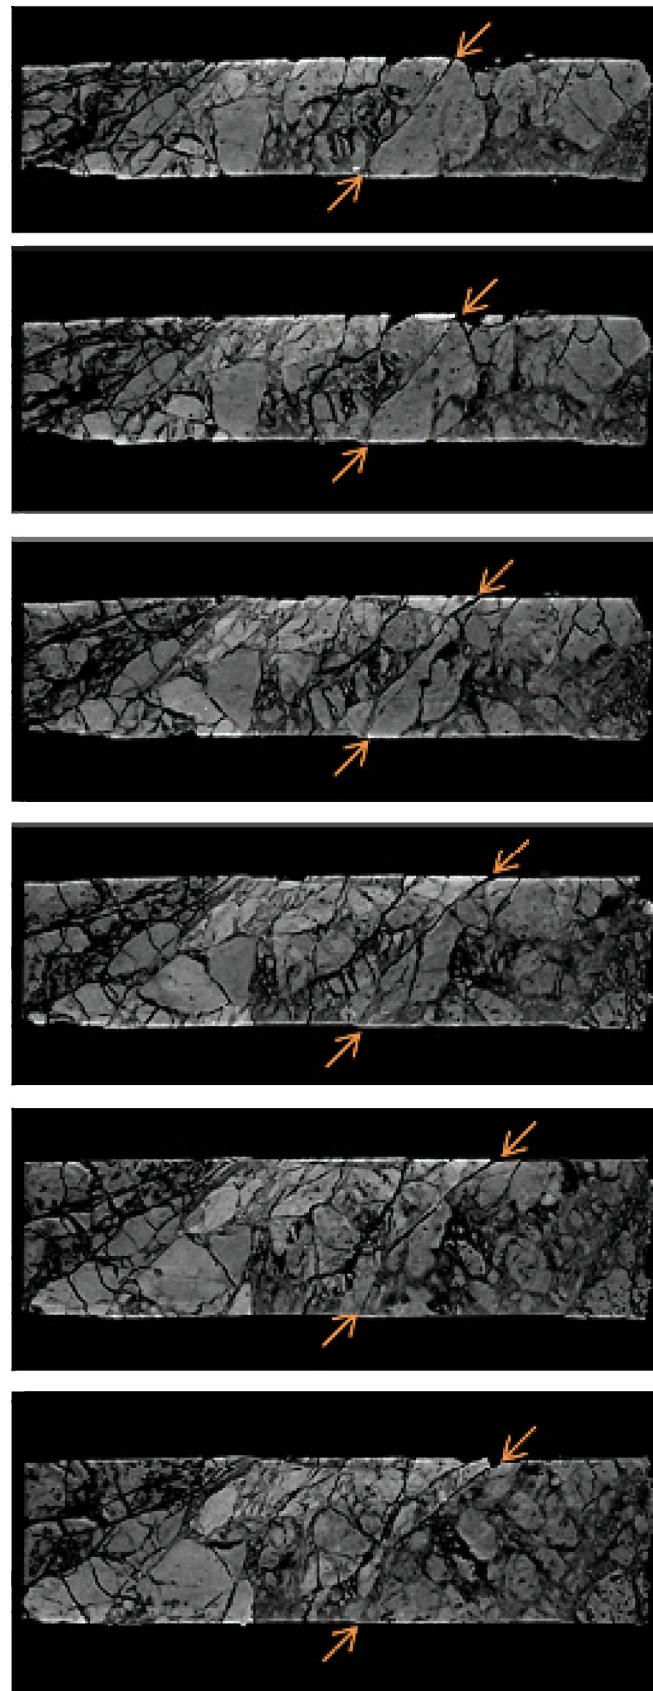
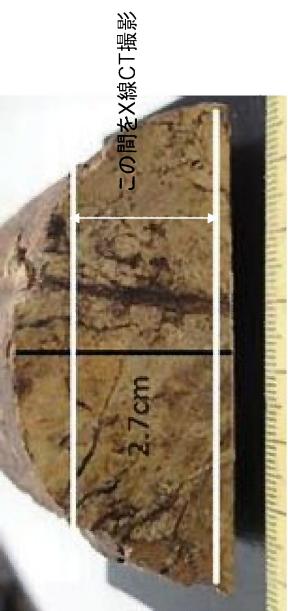
第1.2.3.3.10図(2) 音海流紋岩と内浦層群の境界部のボーリング調査結果 (T1-16'孔)

CT画像解析結果
・せん断構造は認められない。
・矢印は内浦層と音海流紋岩の境界を示している。

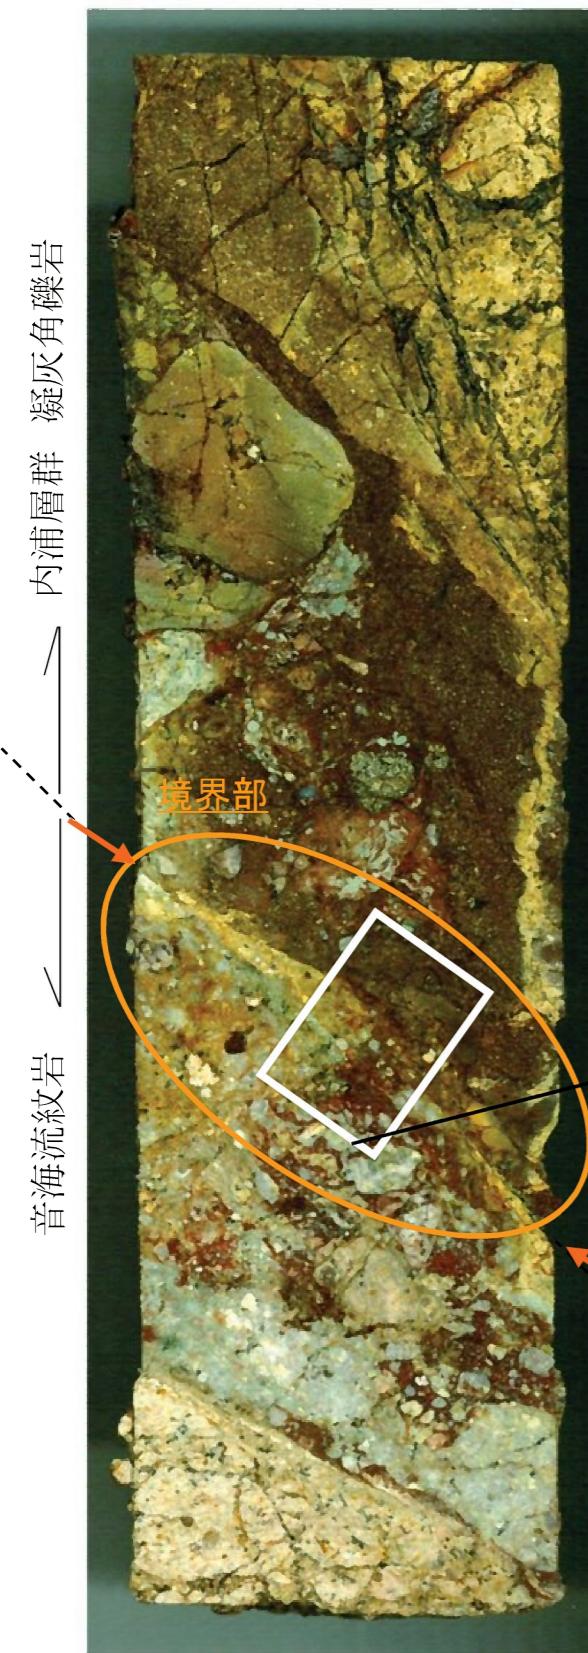
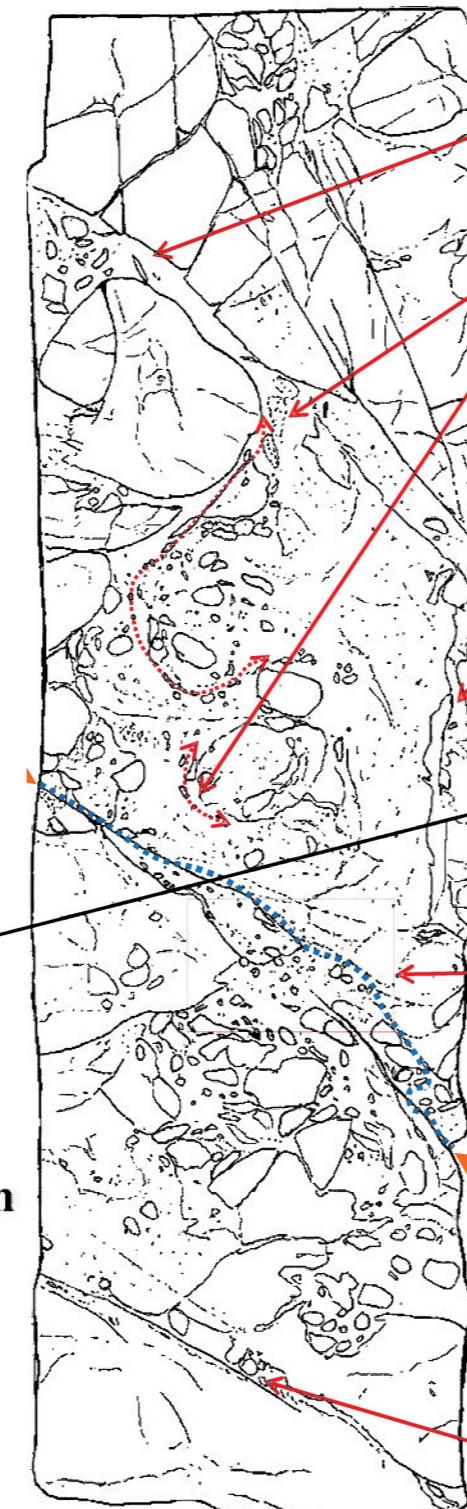
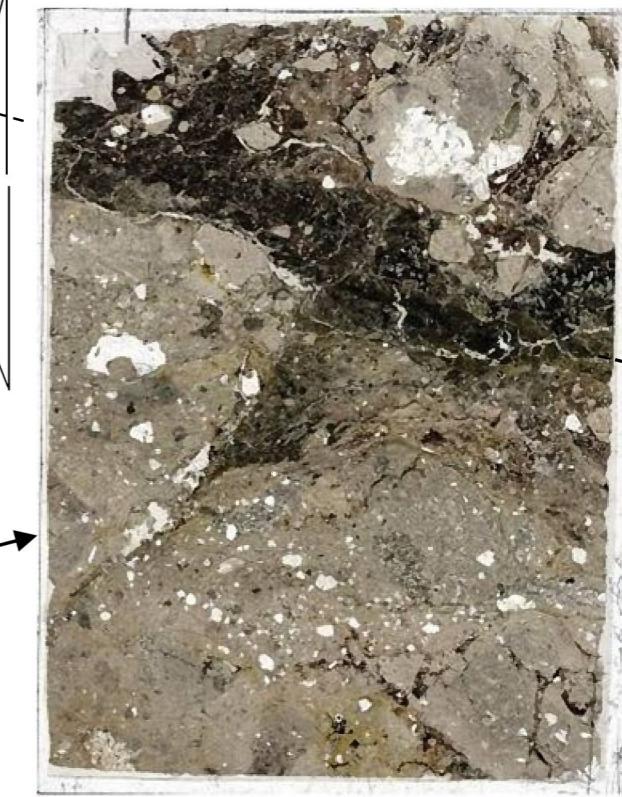
内浦層群中の凝灰角礫岩／安山岩の境界でせん断面は認められない

円弧状の配列が見られるが局所的。凝灰角礫岩基質中の未固結時変形と想定される。

鉱物脈により連続性が規制。鉱物脈は断層に伴う変形は認められない。

肉眼観察では、連続する明瞭なせん断面は存在しない。左側の黄灰色部は途中で消滅する。（青破線は音海流紋岩と内浦層群の地層境界）

音海流紋岩中の流紋岩／流紋岩質礫岩境界でせん断面は認められない。

薄片観察結果
・せん断面は認められない。

- ・連続する明瞭なせん断面は認められない。
- ・矢印は内浦層と音海流紋岩の境界を示している。

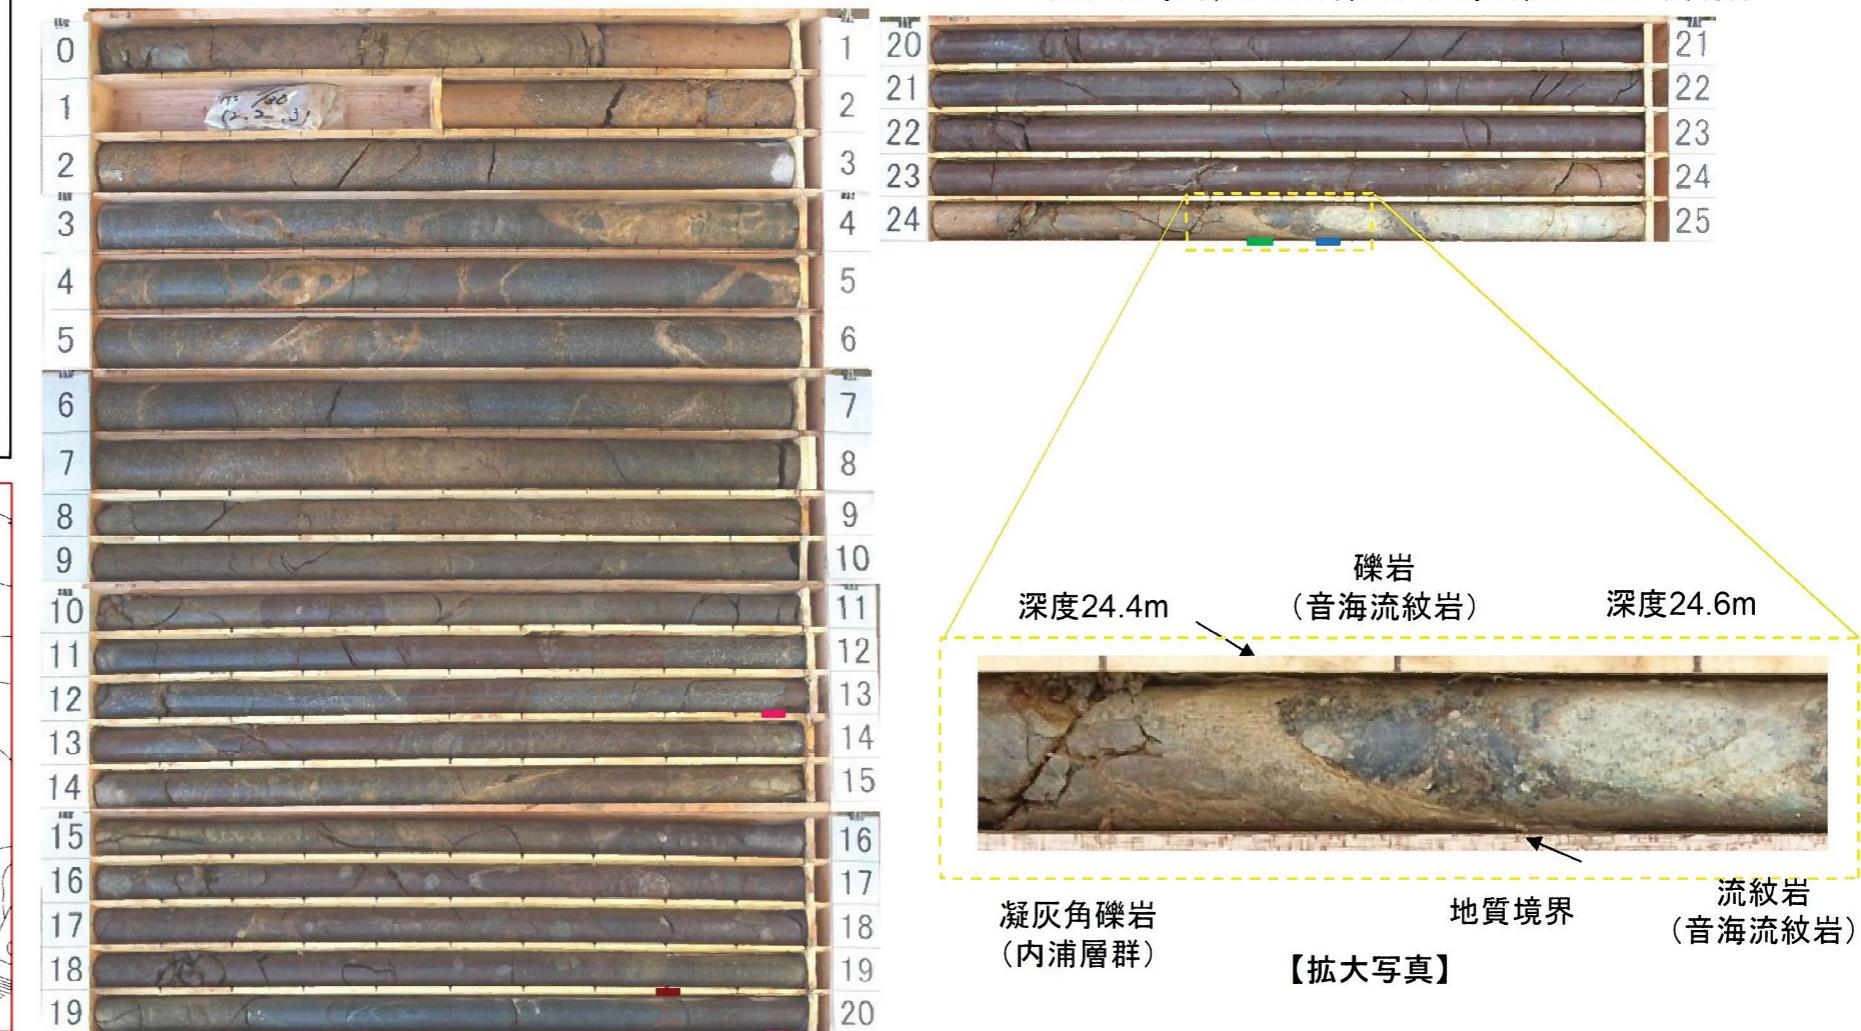
・No. 3孔では、基盤岩は内浦層群の安山岩・凝灰角礫岩と音海流紋岩の流紋岩からなり、全長にわたり岩塊全体に風化の影響が認められる。

・コア観察及び必要に応じてCT画像解析を行った結果、破碎部は認められない。なお、凝灰角礫岩（内浦層群）と礫岩（音海流紋岩）の地質境界について、詳細観察を行い、不整合面であることを確認した。

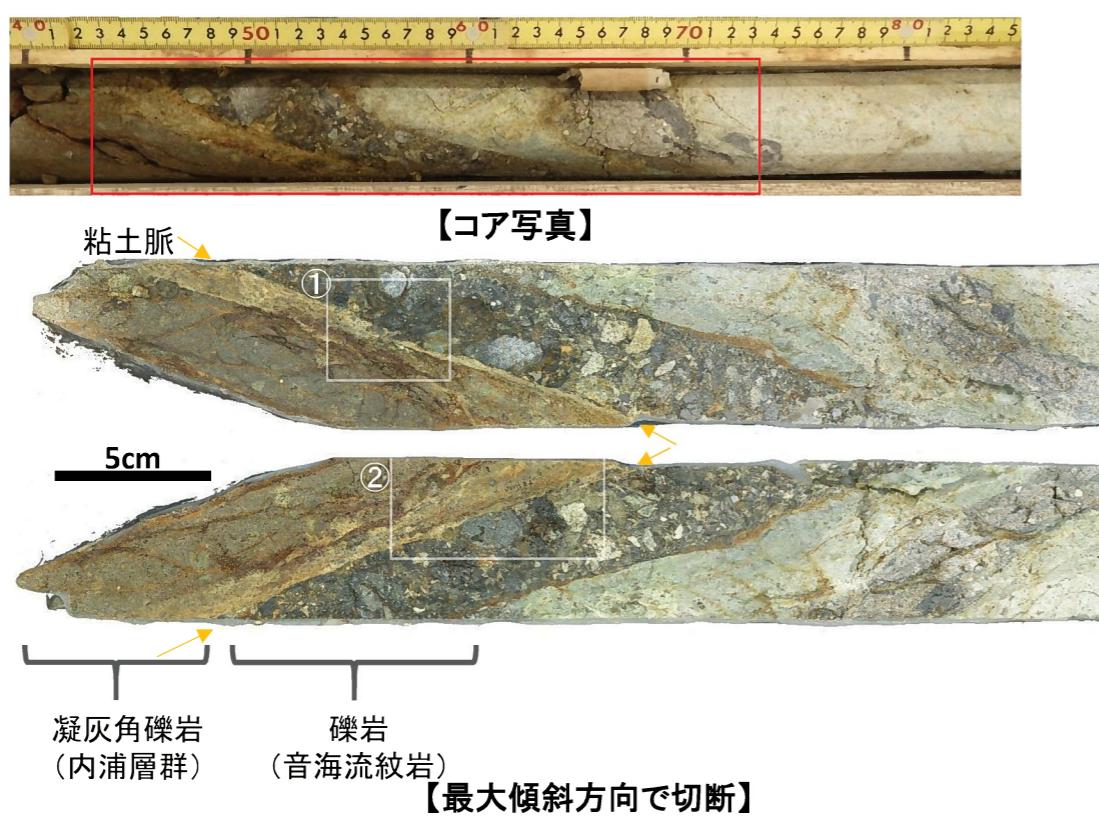
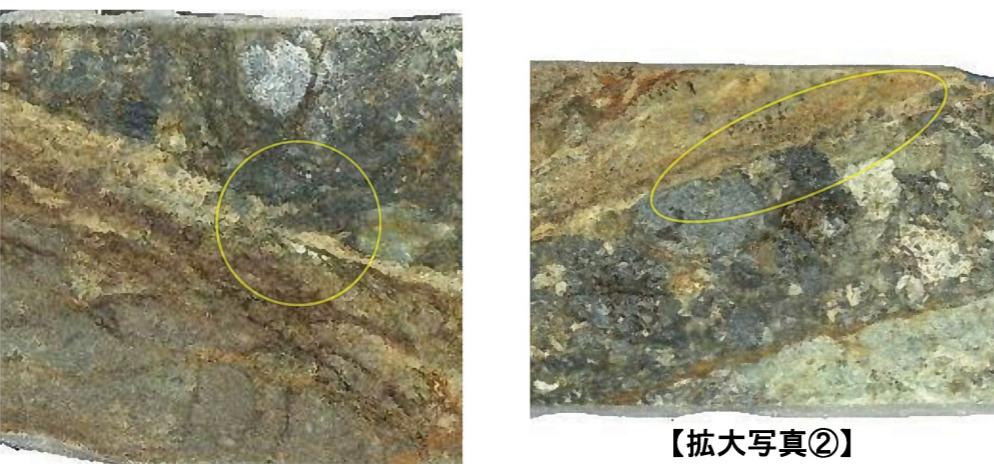
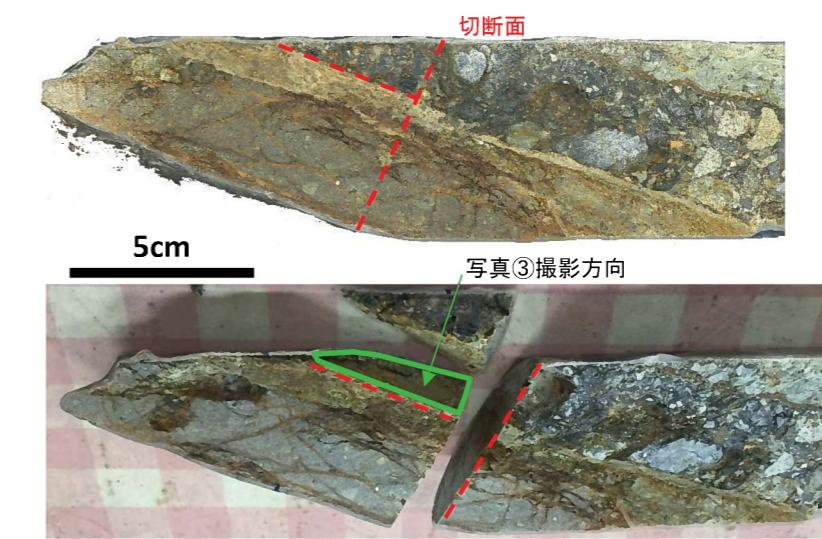
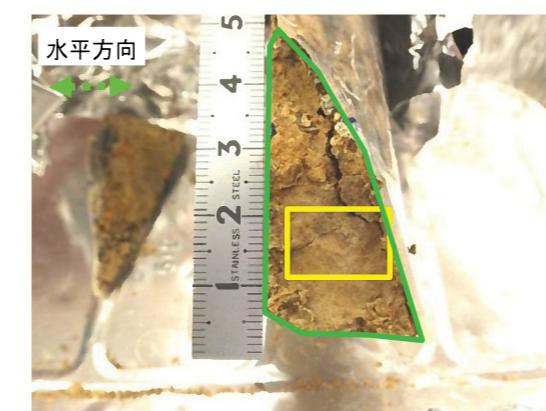
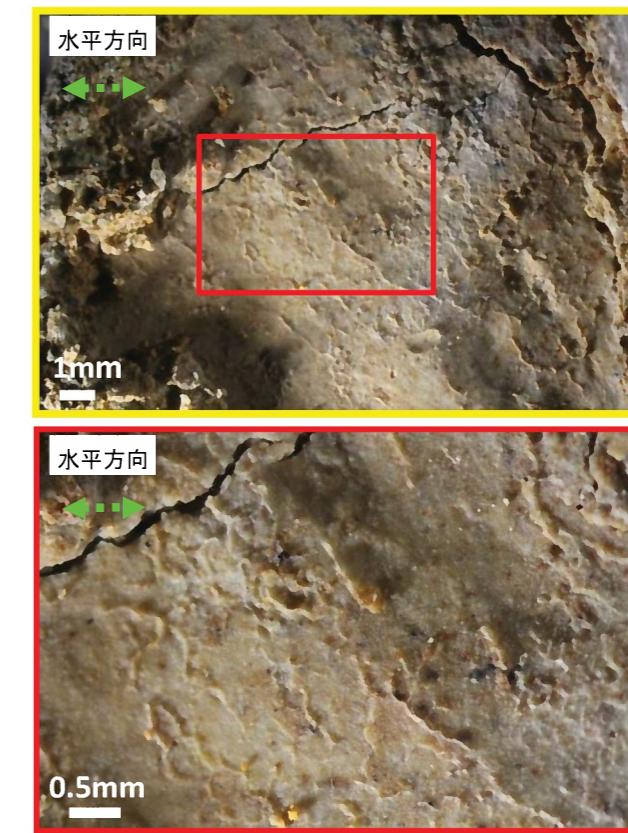
第1.2.3.3.13図 音海流紋岩と内浦層群の境界部の切削面観察・条線観察 (No.3孔)

- コアを樹脂固定し、半割したものを対象に詳細な観察を行った結果、凝灰角礫岩（内浦層群）と礫岩（音海流紋岩）との境界に、幅1cm程度の熱水変質部が認められ、礫岩側の境界付近に幅5mm以下の粘土脈が認められる。
- 熱水変質部及び粘土脈には、複合面構造などの断層活動を示唆する構造は認められない。
- 部分的に下位の礫岩により粘土脈が不連続になっている箇所が認められる（上写真；拡大写真①及び②）。

- 粘土脈を伴う凝灰角礫岩（内浦層群）と礫岩（音海流紋岩）との地質境界面を対象に条線観察を行った結果、境界面には起伏があり、条線は認められなかった。

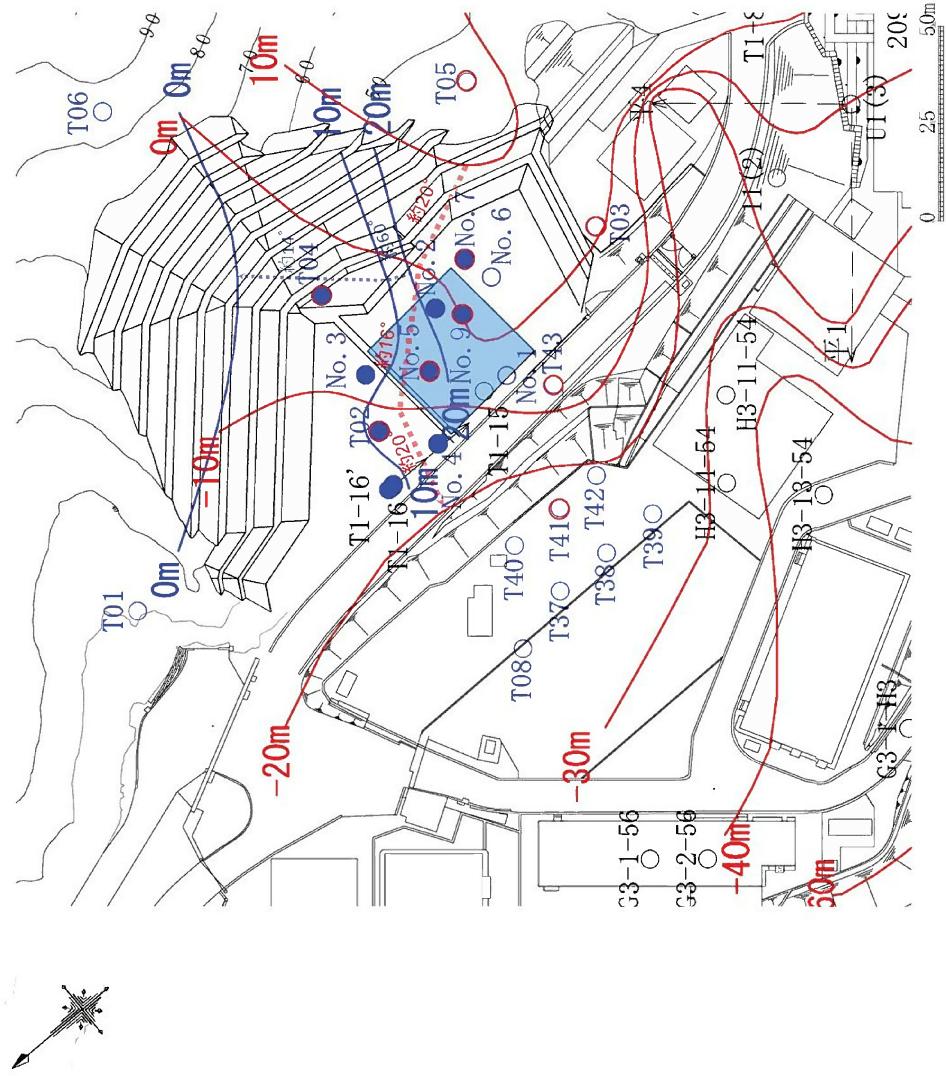
第1.2.3.3.14図 内浦層群と音海流紋岩、音海流紋岩と大浦層との地質境界の分布状況

- ・大浦層と音海流紋岩の地質境界面には、急斜面が直線的に連続するような断層を示唆する特徴は認められない。
- ・内浦層群と音海流紋岩の地質境界と比較を行った結果、内浦層群と音海流紋岩との地質境界は北東方向に向かって約14~60°で傾斜しているが、下位の大浦層と音海流紋岩との地質境界は北西方向に向かって約16~20°で傾斜しており、これらの形状は全く異なっている。

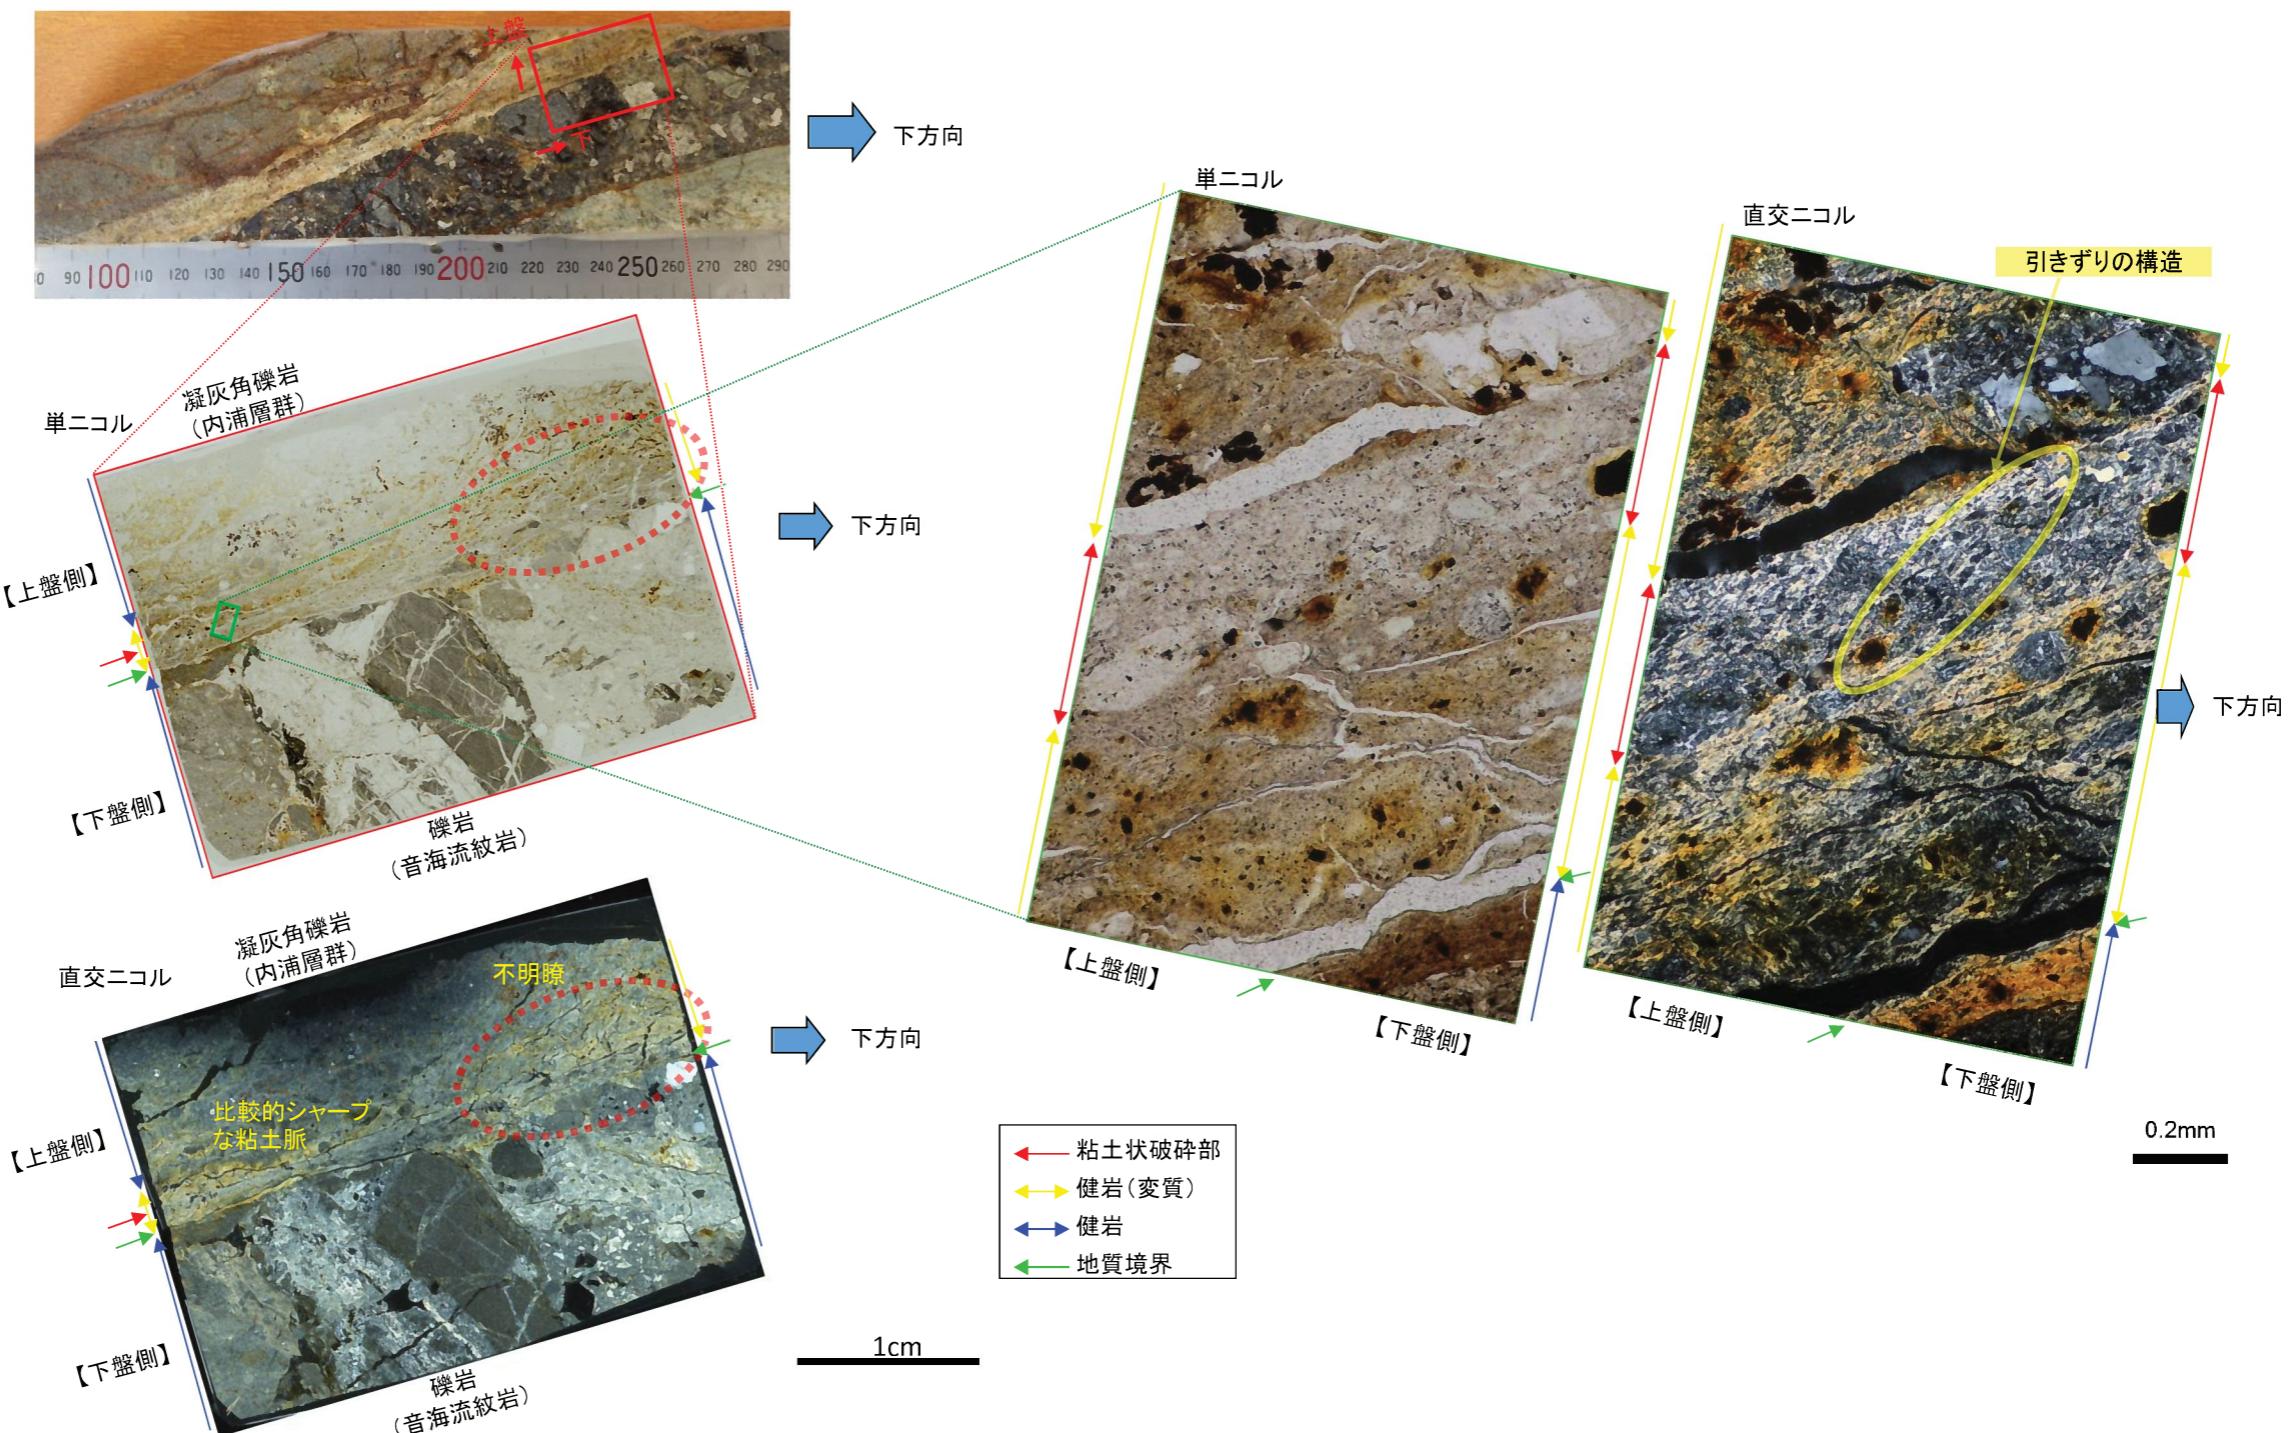
第1.2.3.3.15図 ボーリングNo.3孔に対する詳細観察（薄片観察）

- ・薄片観察を行った結果、礫岩（音海流紋岩）と凝灰角礫岩（内浦層群）はいずれも健岩であり、両者を横断するような直線性の高い、複合面構造を有するせん断面は認められない。
- ・しかし、一部で比較的直線性を有する粘土脈が認められたことから、この粘土脈付近について詳細な観察を行った結果、正断層センス（引きずりの構造）を示す微弱な複合面構造が認められた。
- ・したがって、この粘土脈を粘土状破碎部と評価する。
- ・ただし、粘土状破碎部は薄片を横断せず、途中で不明瞭となっている。

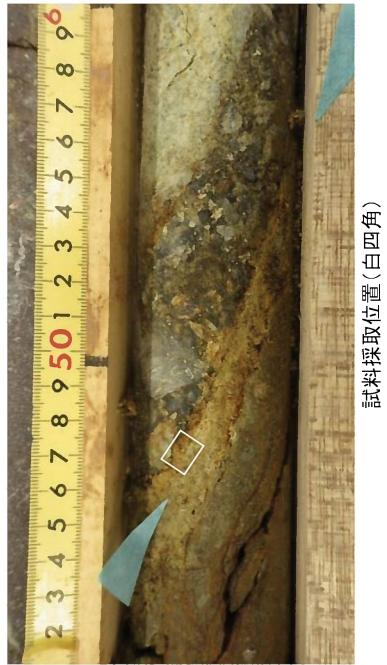
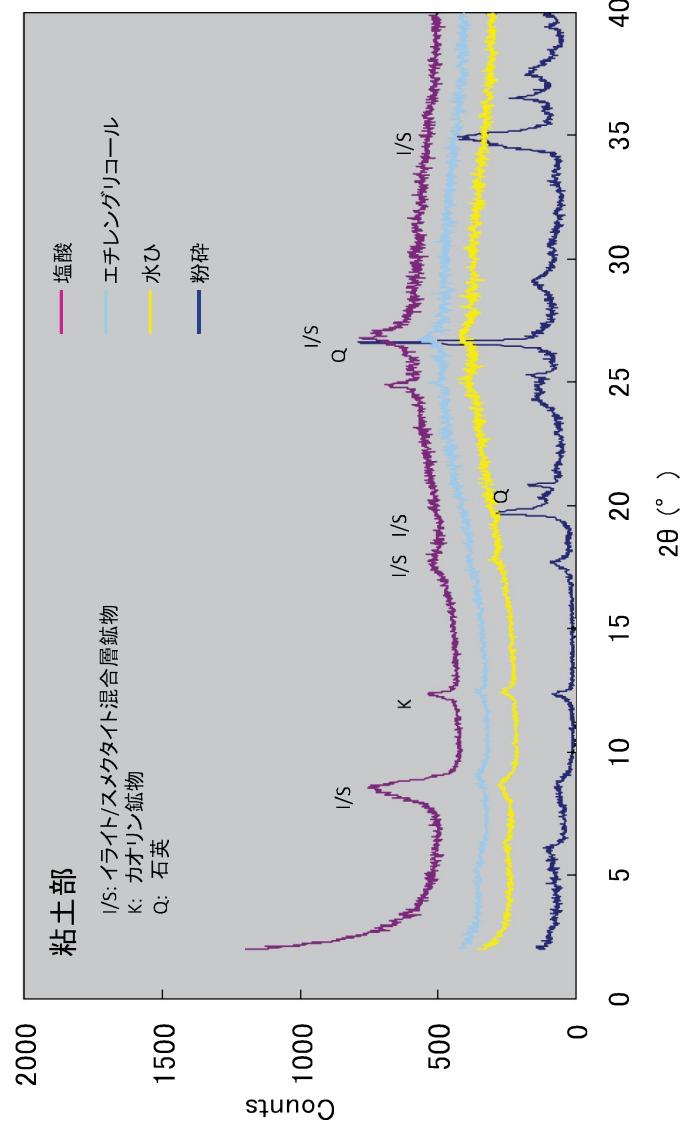
第1.2.3.3.16図 ボーリングNo.3孔に対する詳細観察（X線回折法による分析）

X線回折法による分析の結果、主な鉱物としては、イライト/スメクタイト混合層鉱物、カオリナイト鉱物及び石英が認められた。

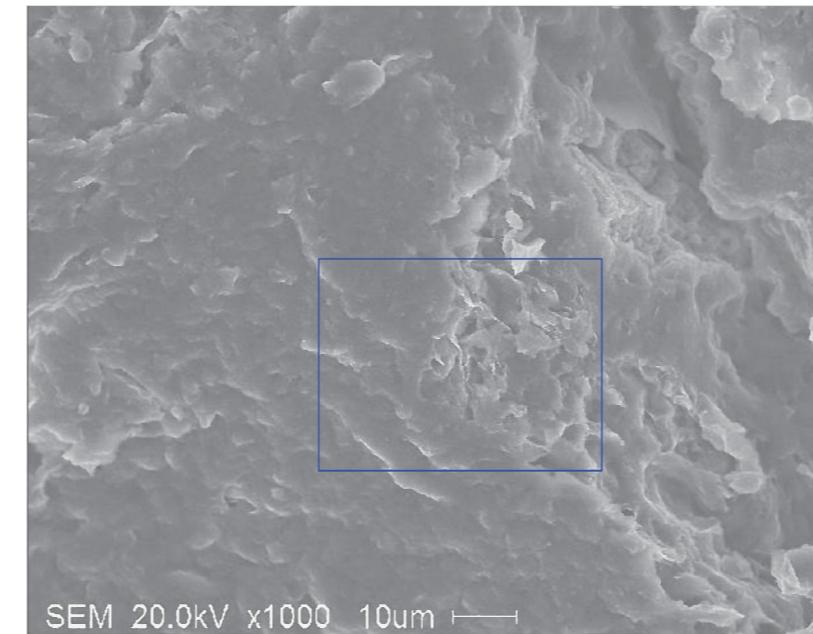
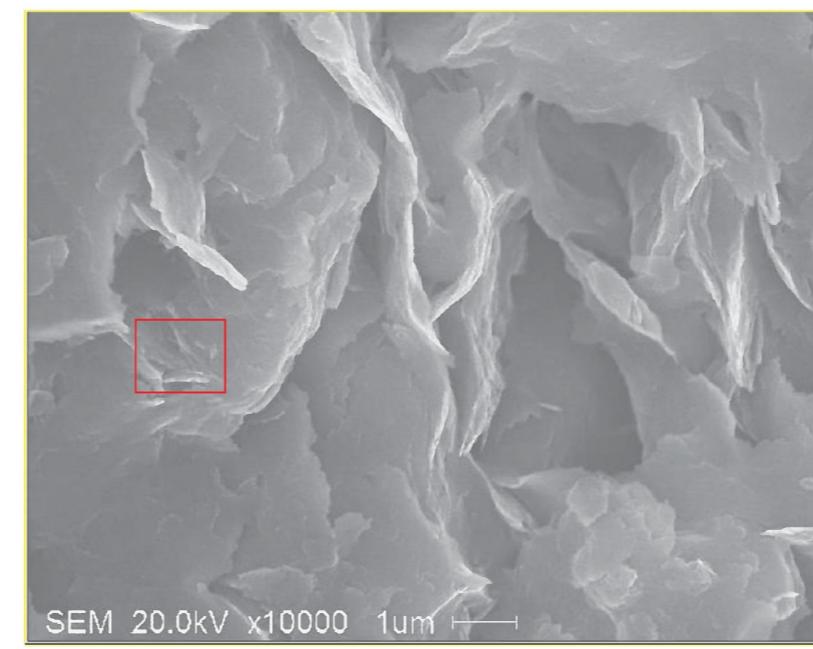
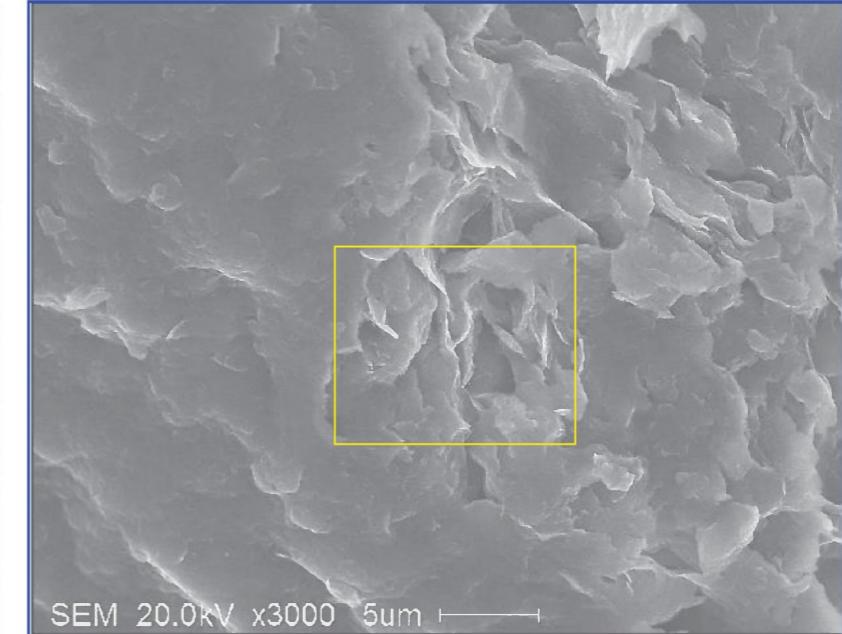
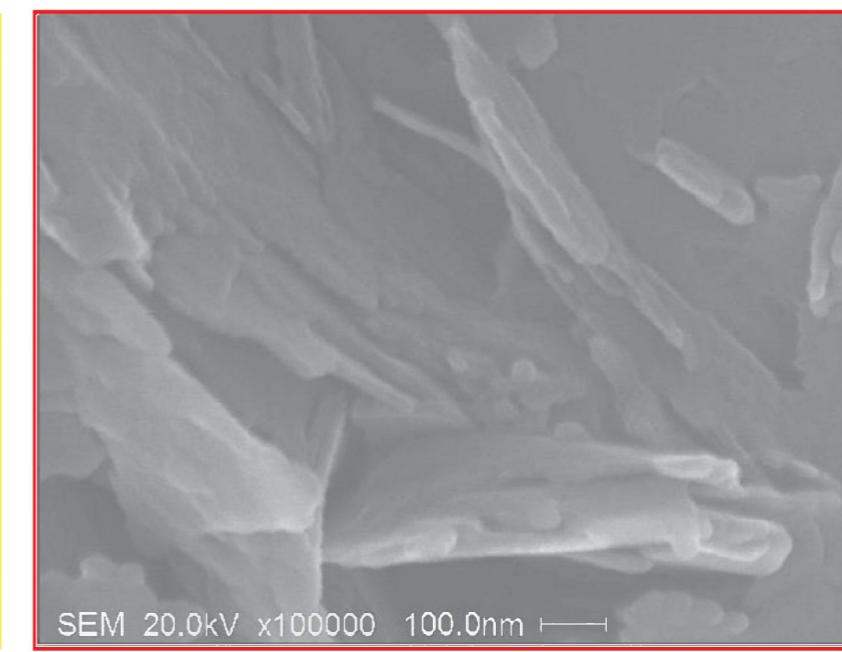
第1.2.3.3.17図 ボーリングNo.3孔に対する詳細観察（電子顕微鏡観察）

電子顕微鏡観察を行った結果、板状の粘土鉱物（イライト/スメクタイト混合層鉱物）が認められ、破碎された痕跡は認められない。

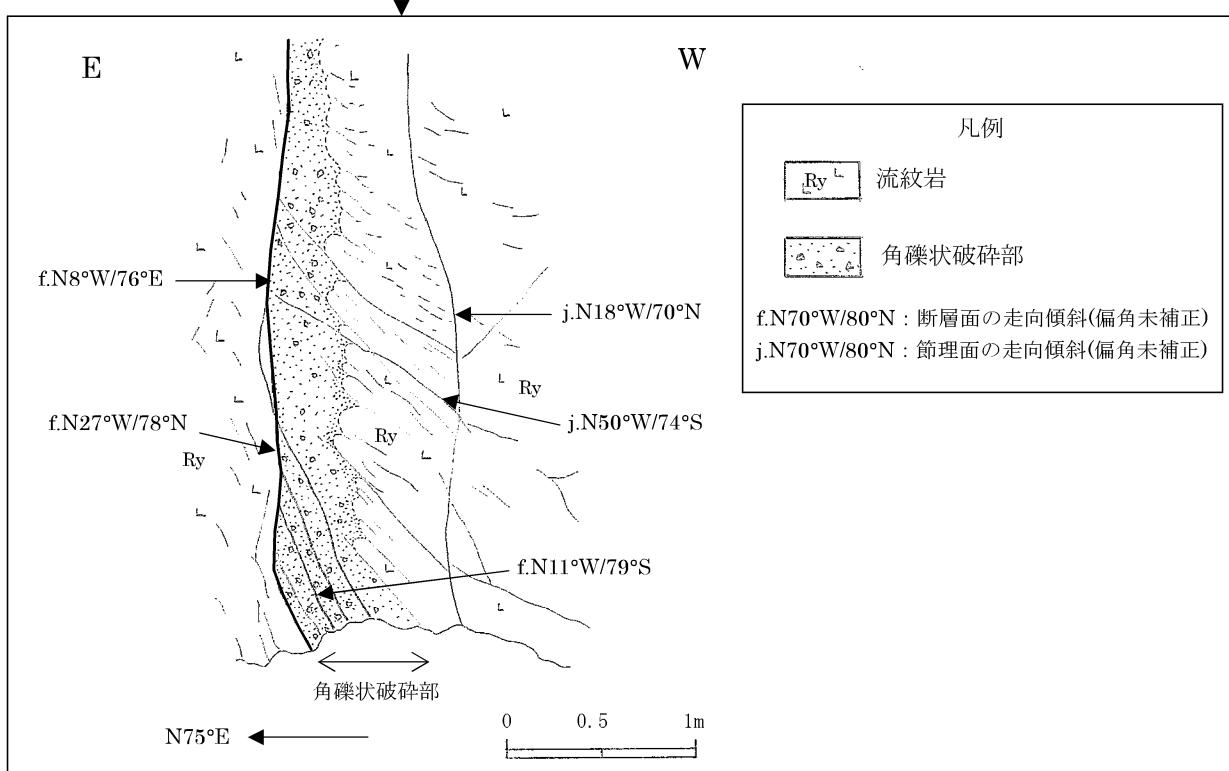
第1.2.3.3.18図 音海流紋岩中の断層（神野浦東部海岸）露頭スケッチ

流紋岩中の幅約 20~50cm の破碎帶。
断層面の走向傾斜は N8°W/76°E である。
破碎帶は小~中角礫状で固結している。

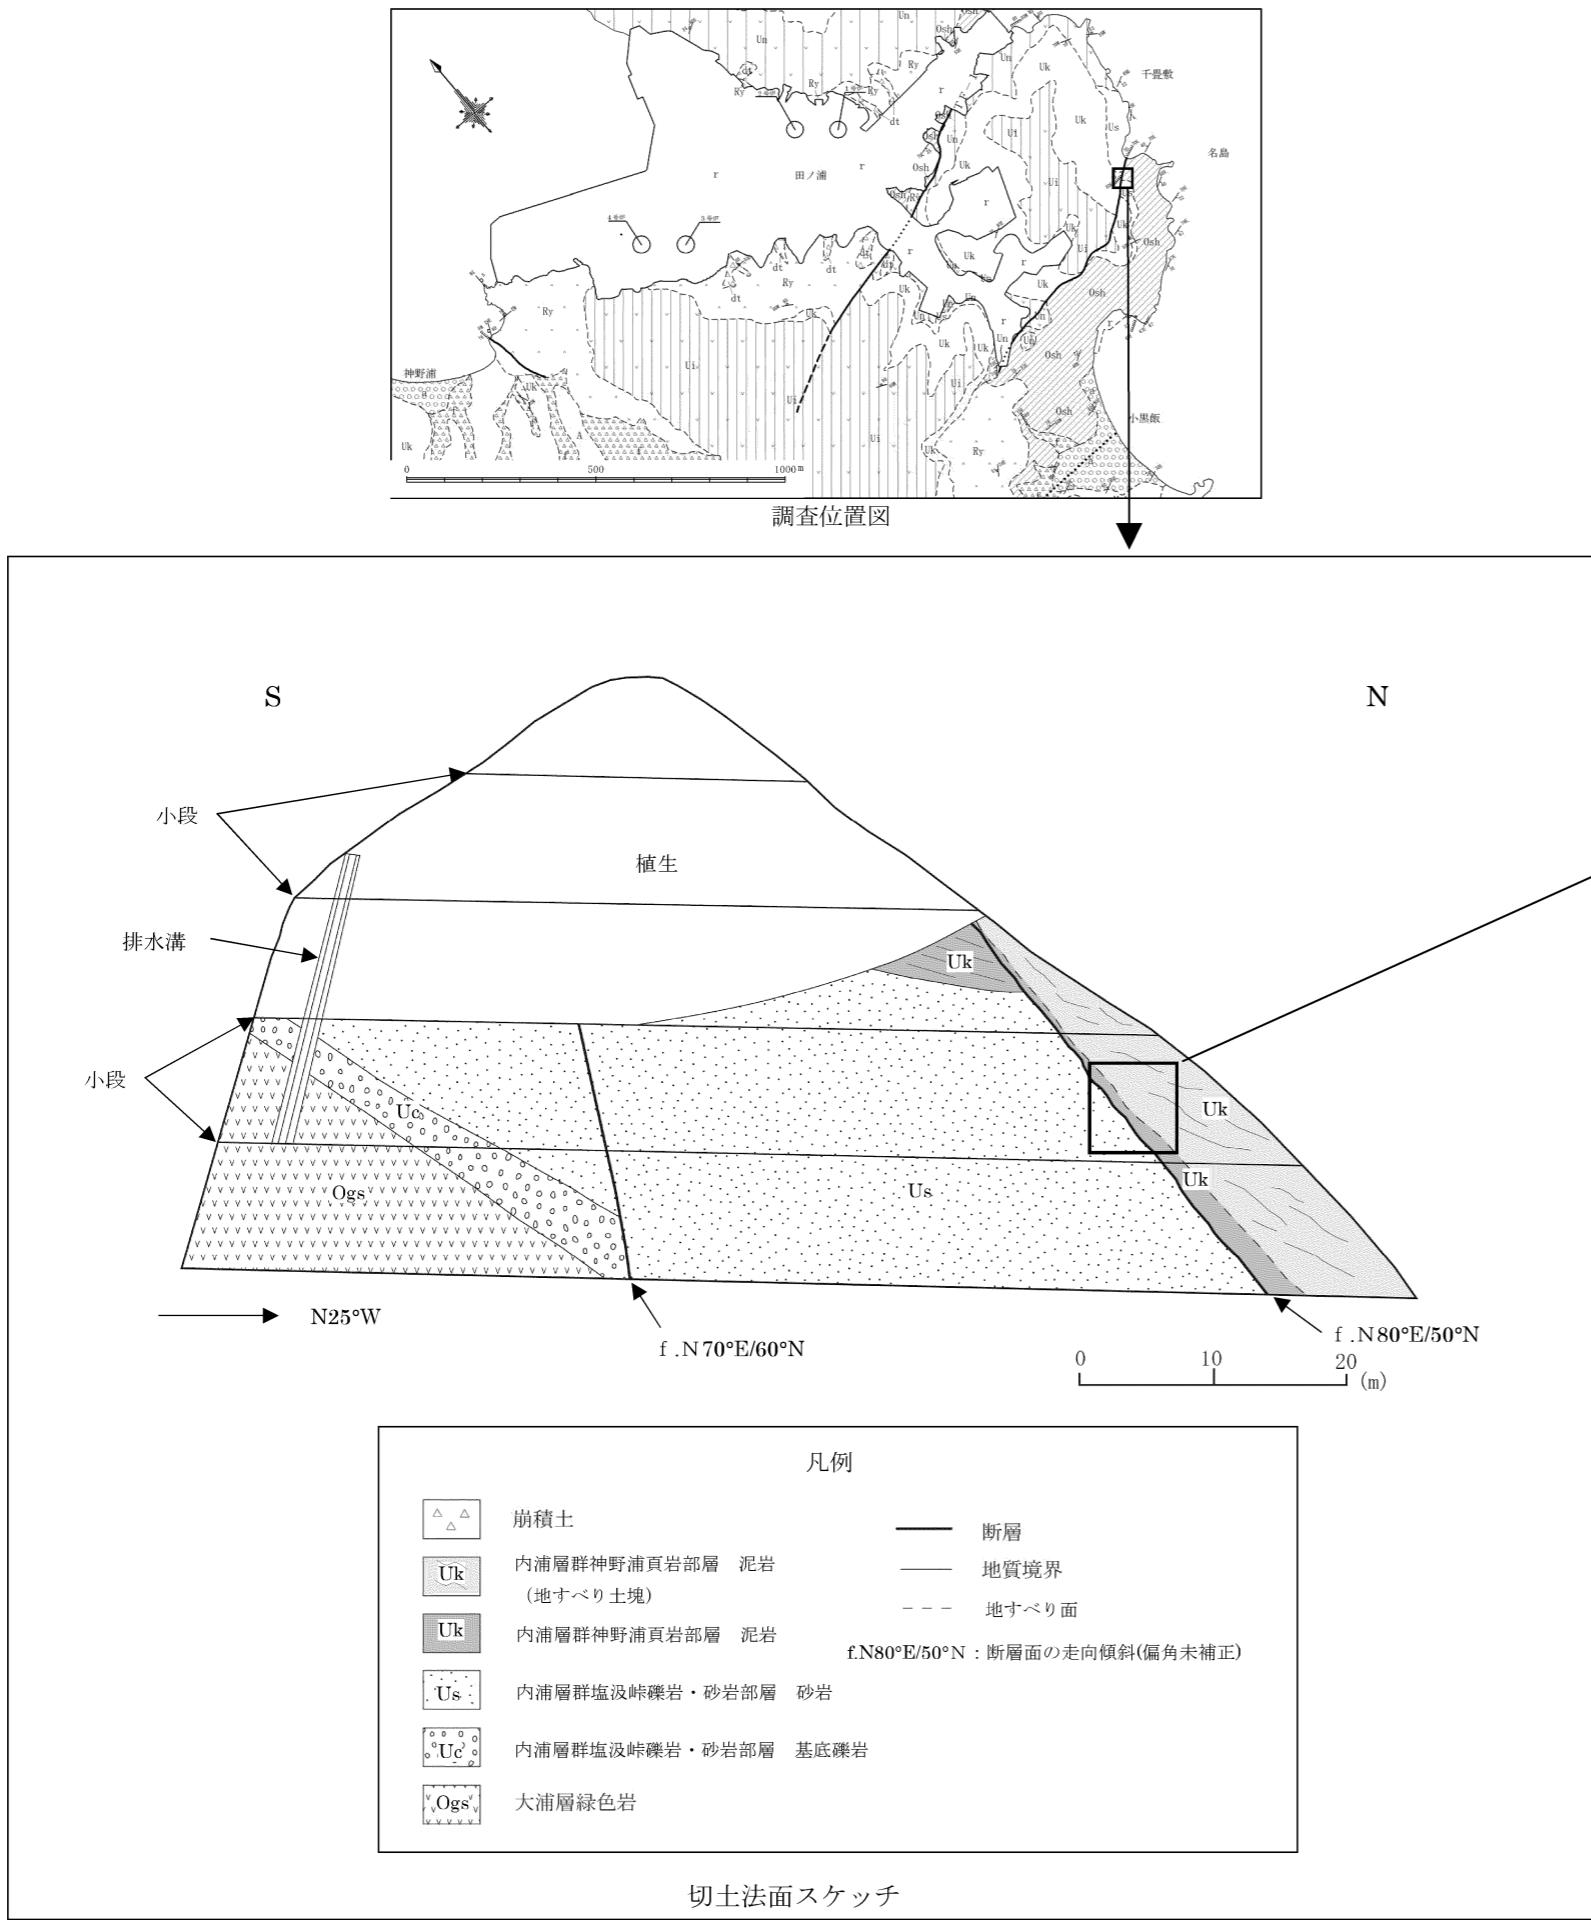
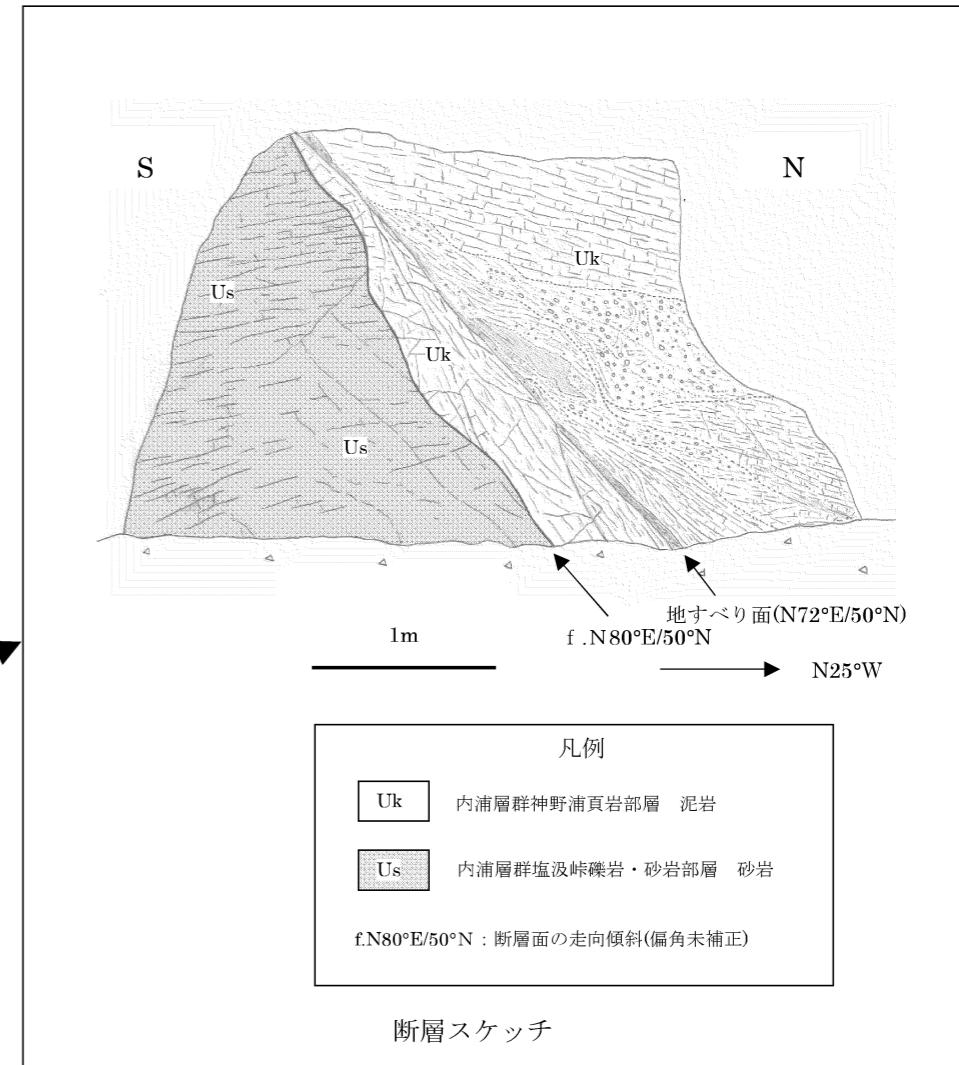
第1.2.3.3.19図 内浦層群中の断層（県道脇切土法面）露頭スケッチ

県道脇の切り取り法面では内浦層群中に断層 (N80°E/50°N) が延びており、上盤側には神野浦頁岩部層の泥岩が、下盤側には塩没峠礫岩・砂岩部層の砂岩が分布する。断層面は湾曲し、固結した幅数 mm の粘土状破碎部を伴う。断層面の上位に斜面に沿っての地すべり面 (N72°E/50°N) が認められる。

また約 50m 南方で、内浦層群中に内浦層群の基底礫岩を切る正断層 (N70°E/60°N) を確認した。

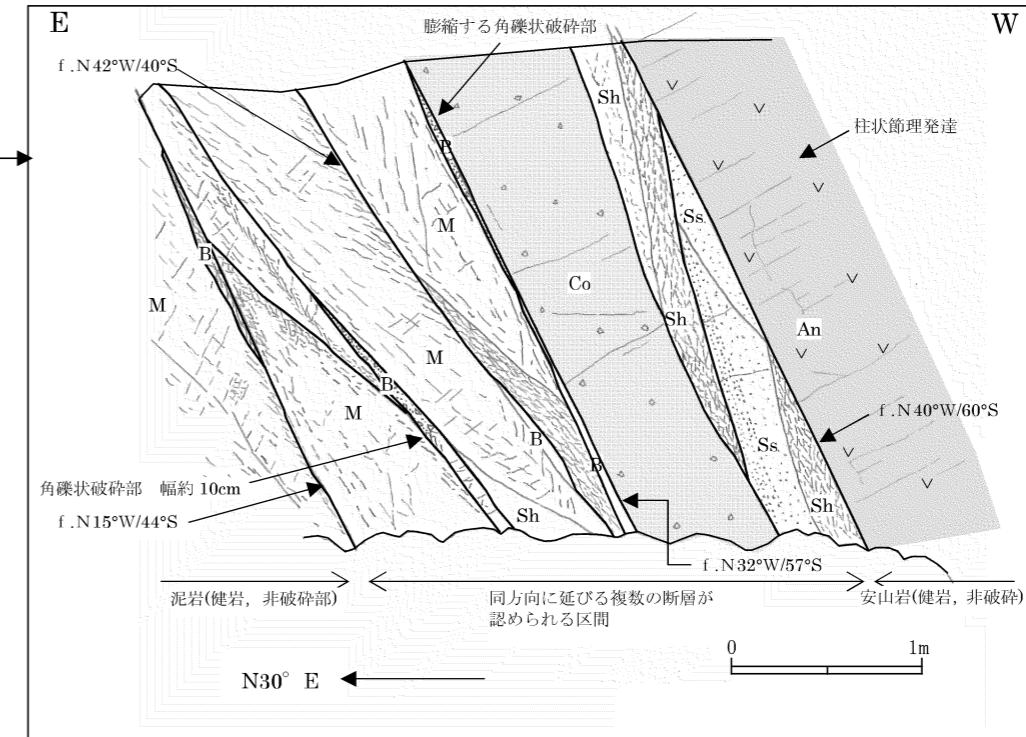
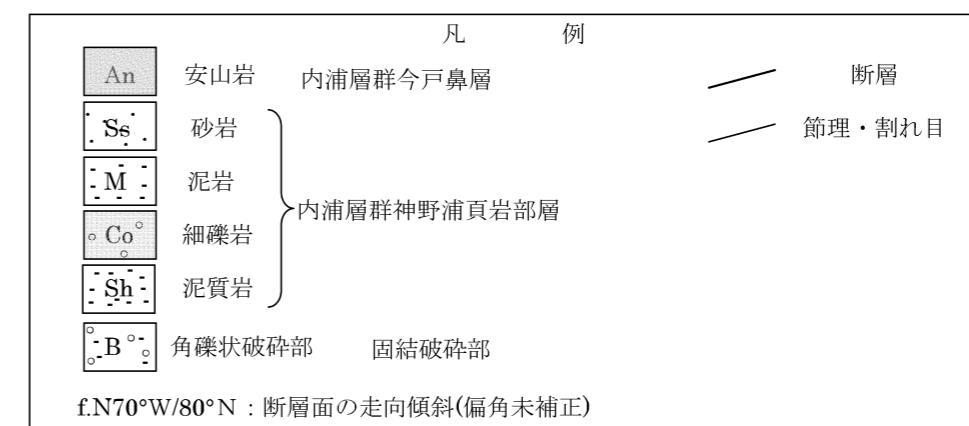
第1.2.3.3.21図 内浦層群中の断層（ダンノ鼻西海岸）露頭スケッチ

ダンノ鼻付近の内浦層群中の断層
 内浦層群安山岩（図右側）と泥岩（図左側）との境界の（約2.5m区間）には、NNW-SSE～NW-SE走向で南へ中～高角度で傾斜する複数の断層が認められる。破碎帶は固結した角礫状破碎部からなり、幅10cm程度以下で膨縮し、非常に薄い箇所もある。断層面と破碎帶との境界は密着し、断層粘土（ガウジ）は認められない。この区間にはこの他、著しく割れ目（へき開）の多い泥質岩、やや割れ目が多い泥岩、砂岩及び細礫岩（角礫）が断層を介して分布する。泥質岩は固結した泥質破碎部の可能性もある。砂岩と細礫岩には、明瞭な変形構造は認められない。
 断層の上盤と下盤は共に非破碎の健岩で、上盤の安山岩には柱状節理（N30° E/55° SE）が発達する。
