第1.2.3.3.8図 大浦層と音海流紋岩の境界部のボーリング調査結果 (T1-7孔)

第1.2.3.3.11図 音海流紋岩と内浦層群の境界部の研磨片・薄片観察結果 (T1-16'孔)

第1.2.3.3.12図(1) 音海流紋岩と内浦層群の境界部のボーリング調査結果 (No.3孔)

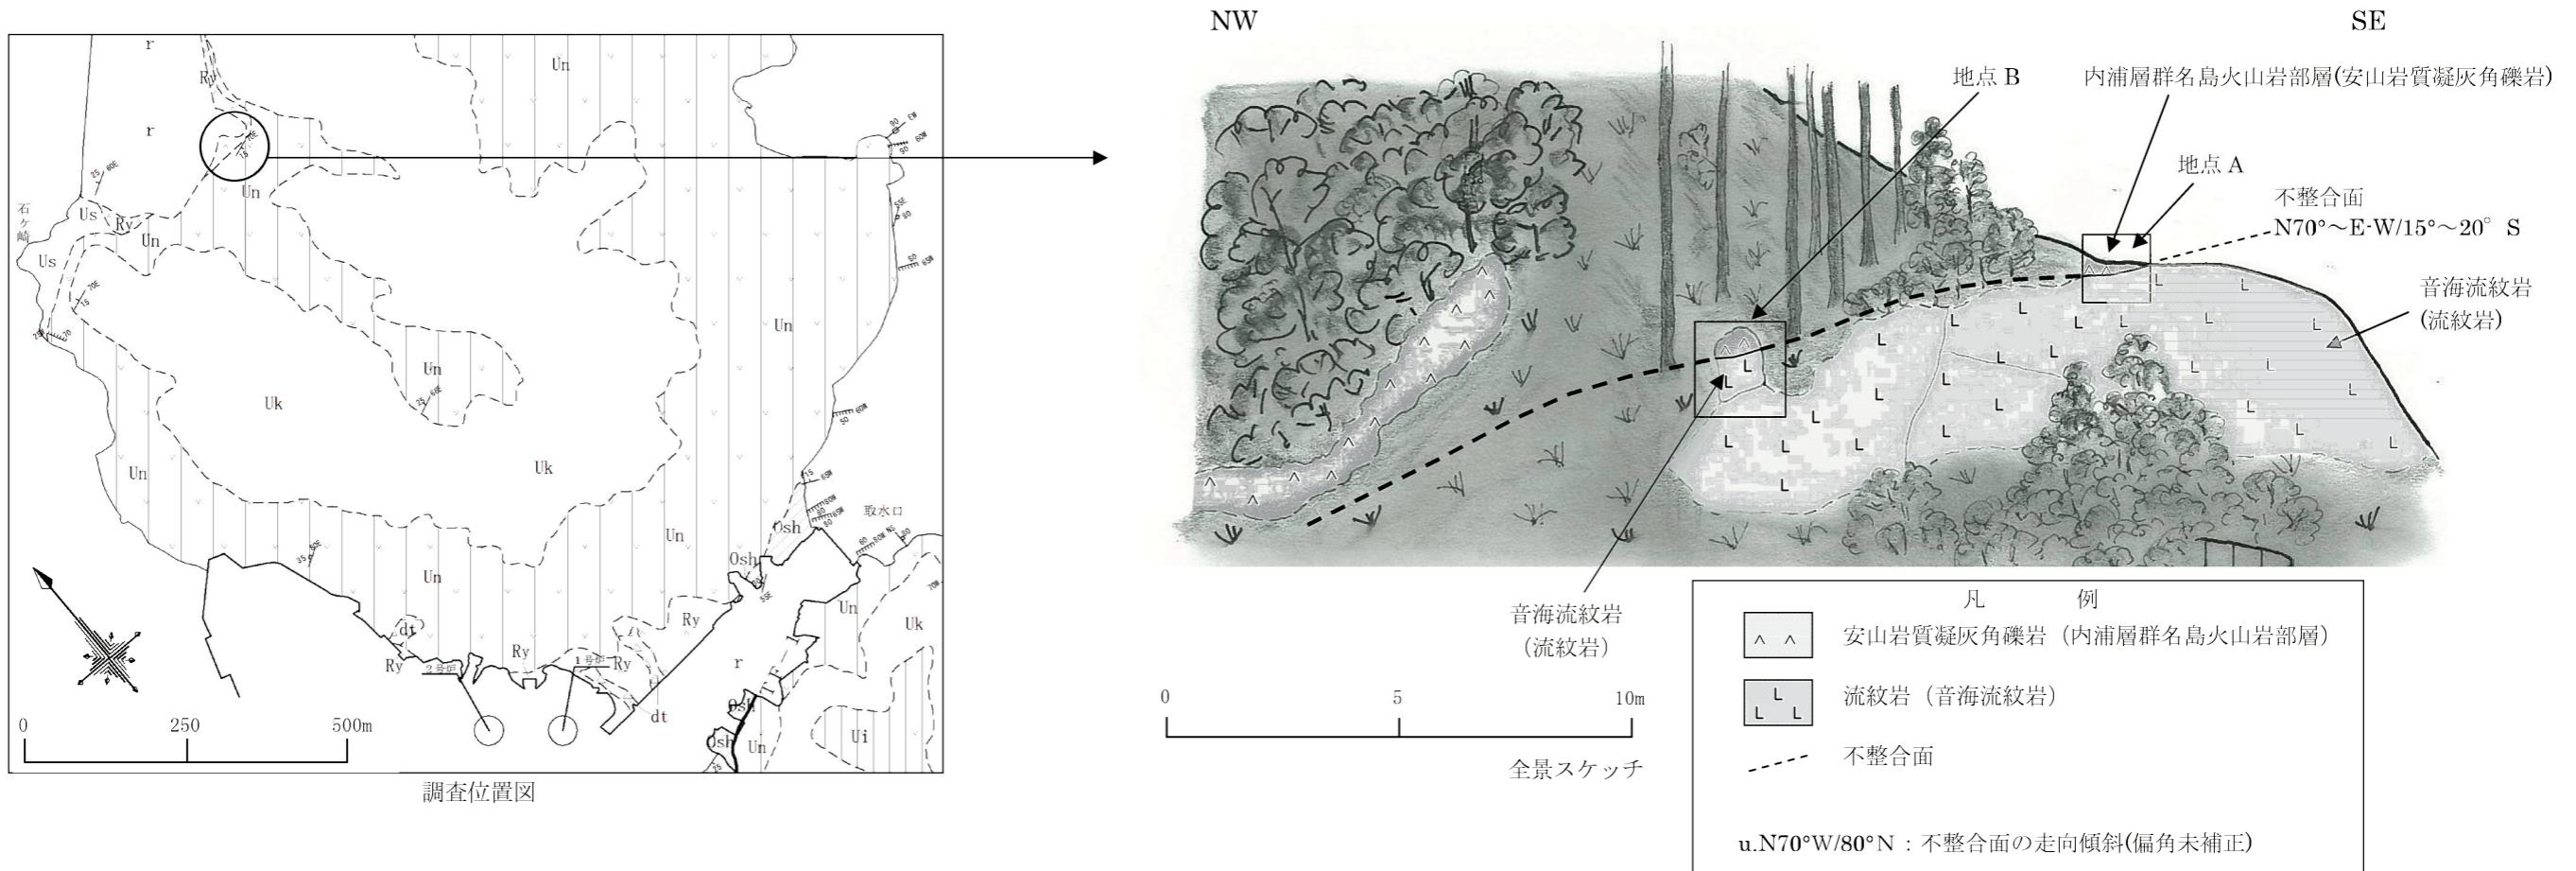
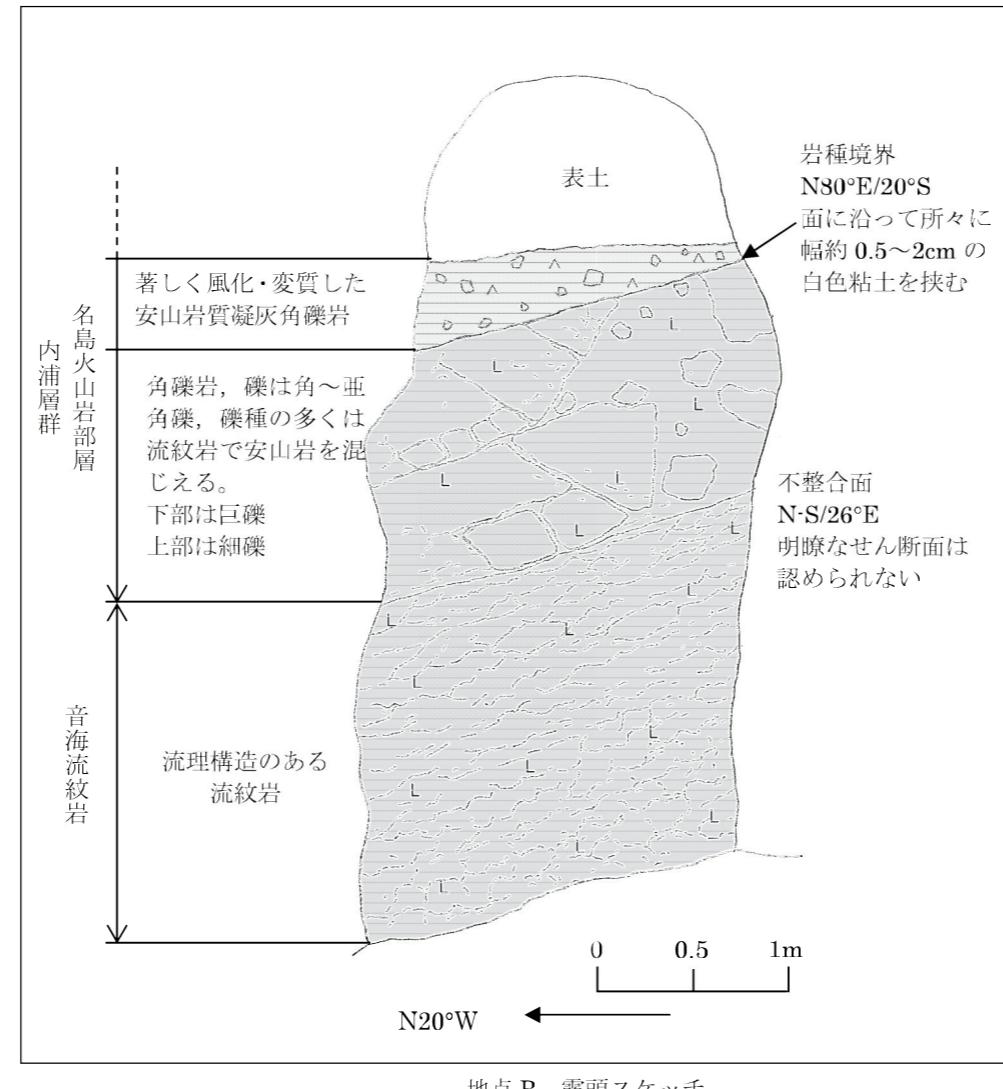
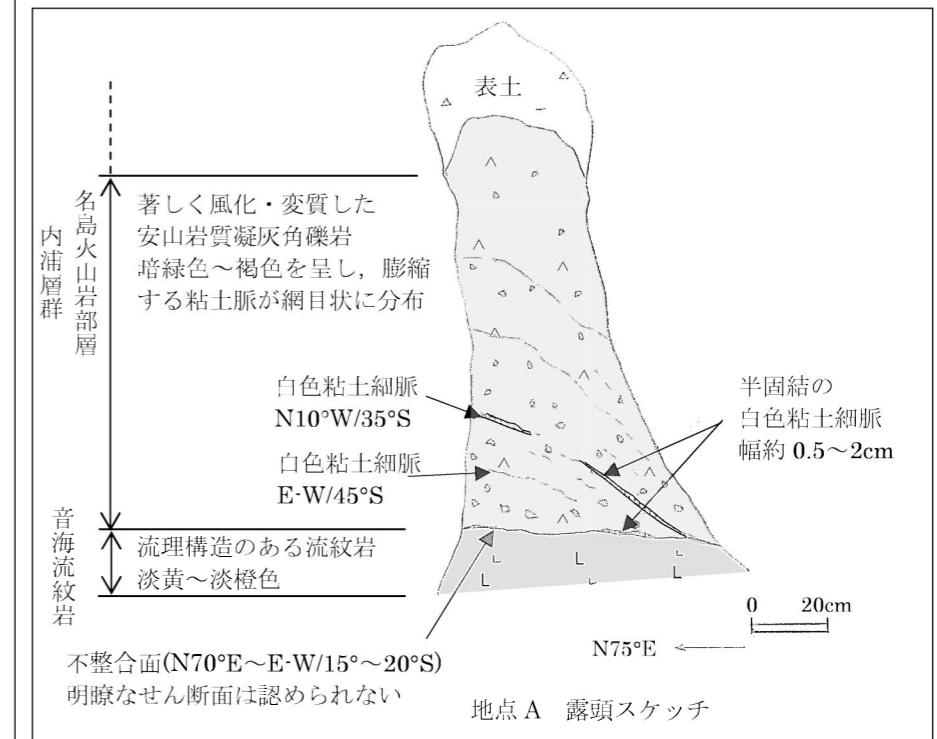
第1.2.3.3.22図 石ヶ崎東方露頭スケッチ

新生代中新統の内浦層群と白亜紀～古第三紀の音海流紋岩との不整合境界

3号炉及び4号炉建設時に、石ヶ崎東方で認められた音海流紋岩と内浦層群の境界の断層について地表地質調査を行った。2箇所の露頭で、両者の関係を再確認したところ、断層面としたものは、明瞭なせん断面は認められず、低角度 (15° ~ 26° SE) で南側に傾き、不整合面と判断した。また、周辺の地質分布とも整合することが明らかとなった。

なお、不整合面の上位の内浦層群は著しく風化・変質を受け、軟質となっている。不整合面上に沿って幅数cm以下で網目状をなす、白色～淡黄色の粘土脈が発達する。内浦層群の変質や粘土脈の形成は、内浦層群の火成活動に関連したものと考えられる。

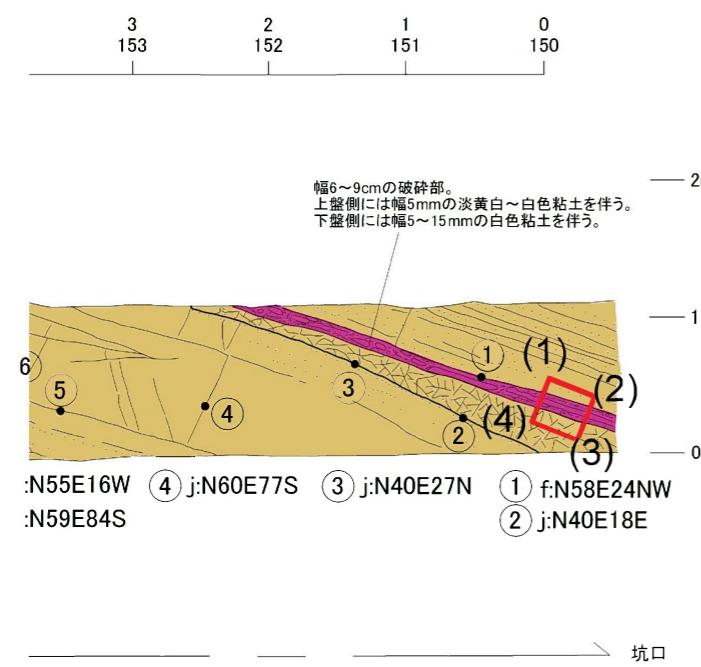
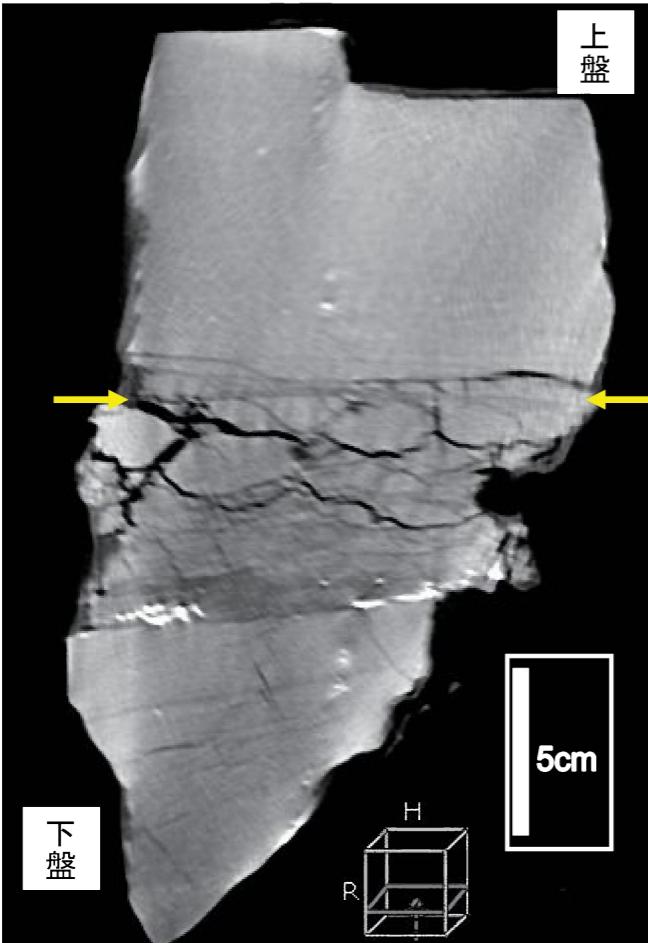
CT画像

- 最新面は黄色矢印。
- 粘土状破碎部厚さは0.3mm程度。

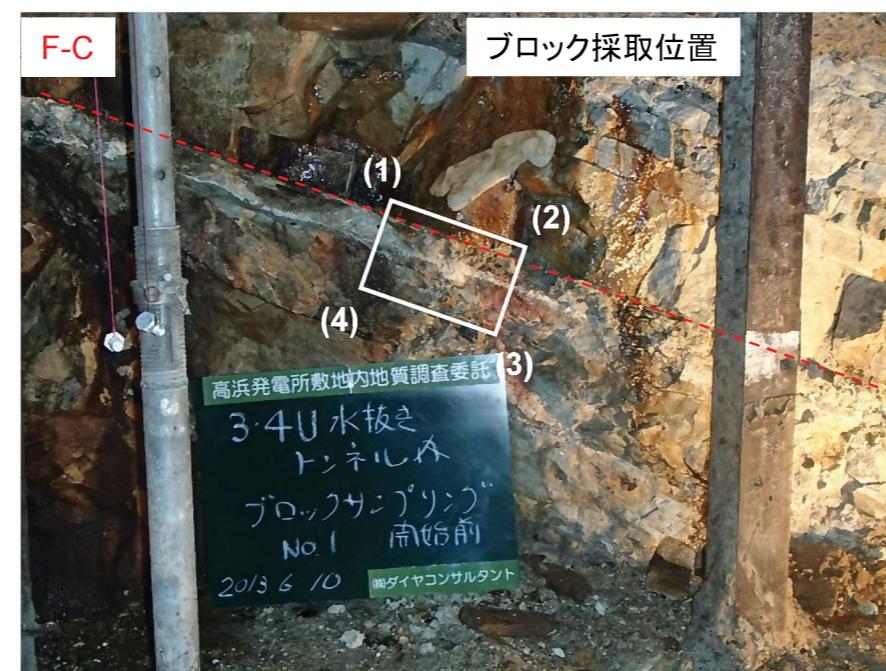
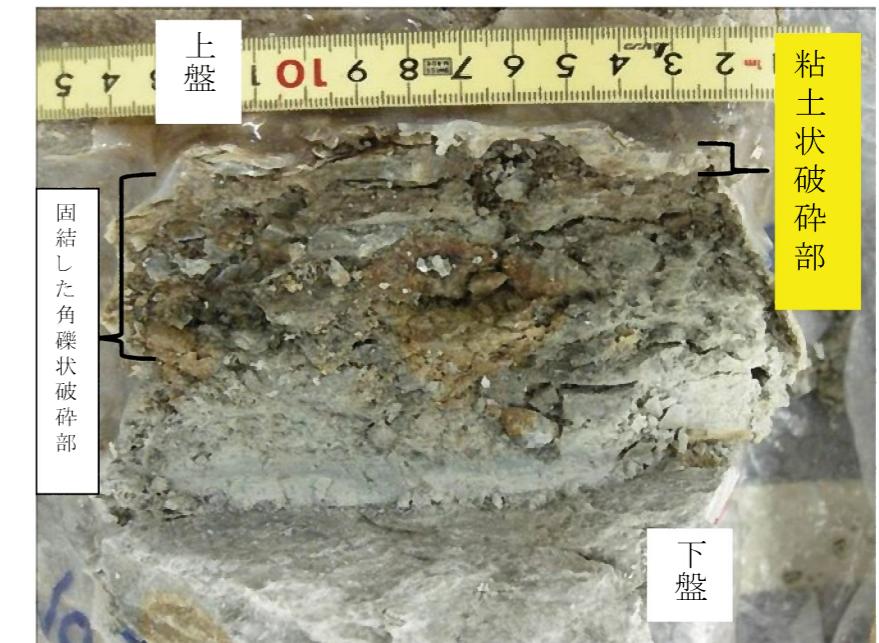
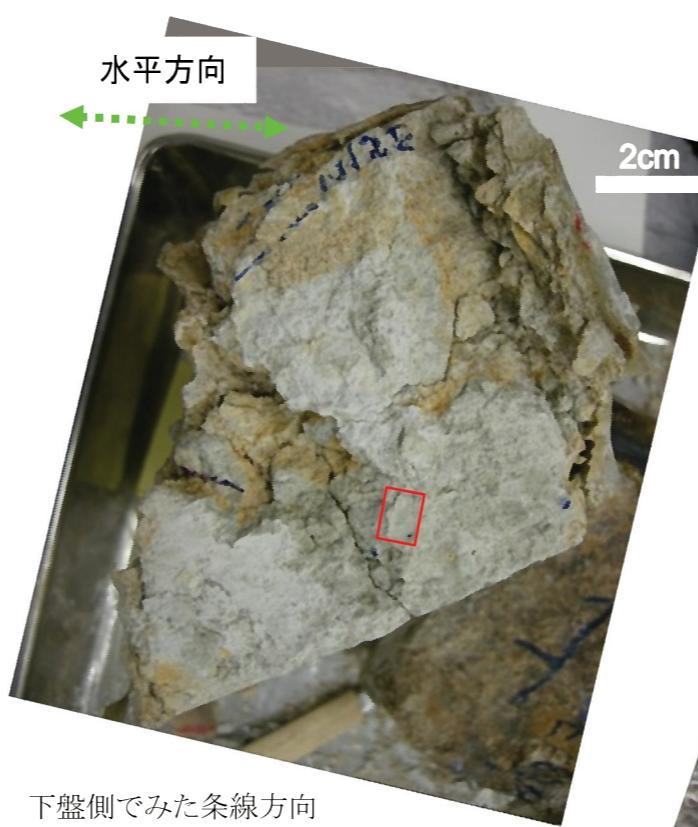
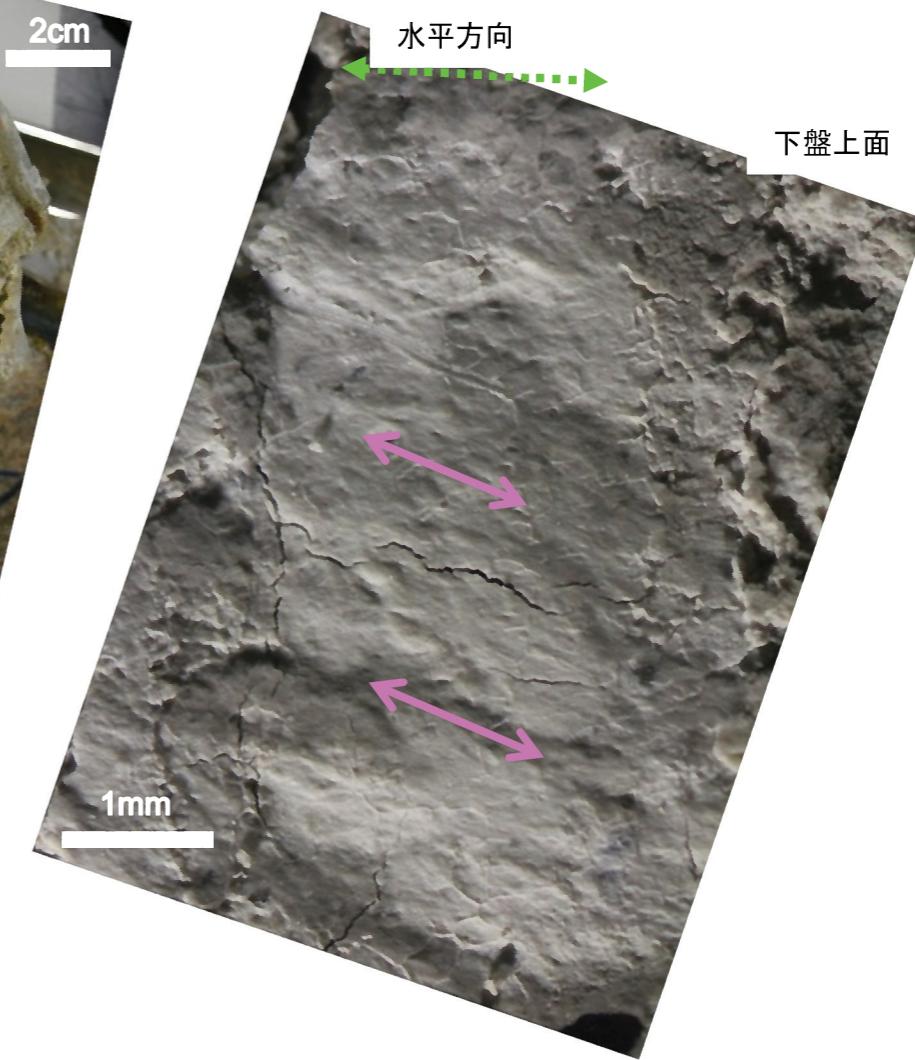
第1.2.3.4.6図 F-C (水抜き坑No.1ブロック) 条線観察結果

- 断層面:N58° E/24° NW
- 上盤の直下に厚さ1mmの粘土状破碎部と厚さ5cmの角礫状破碎部が認められる。

下盤側でみた条線方向
断層面の走向
条線の方向(19°R)

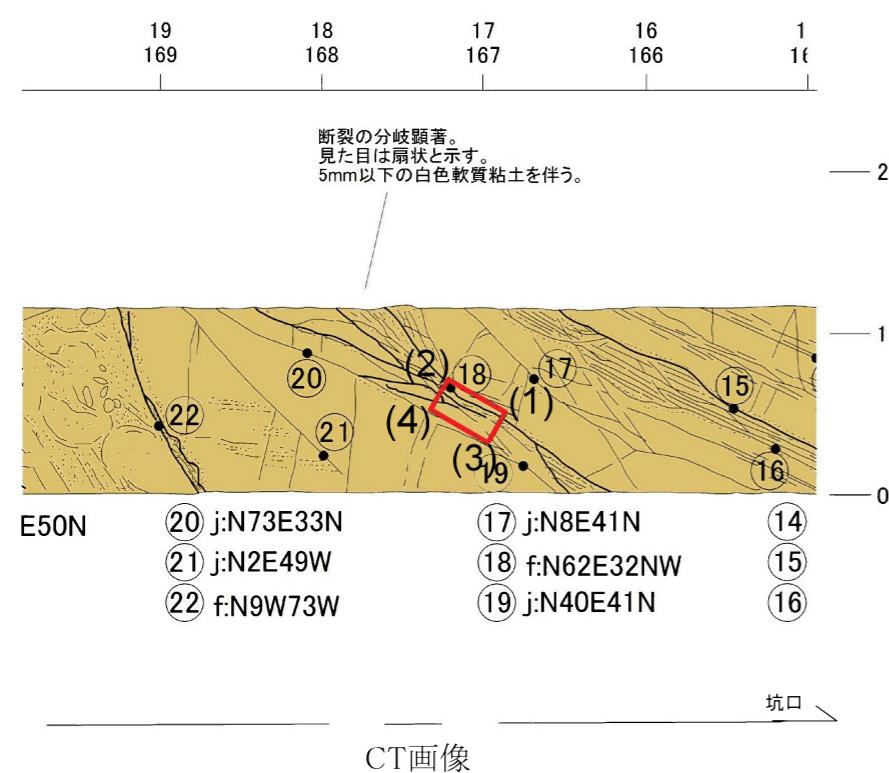
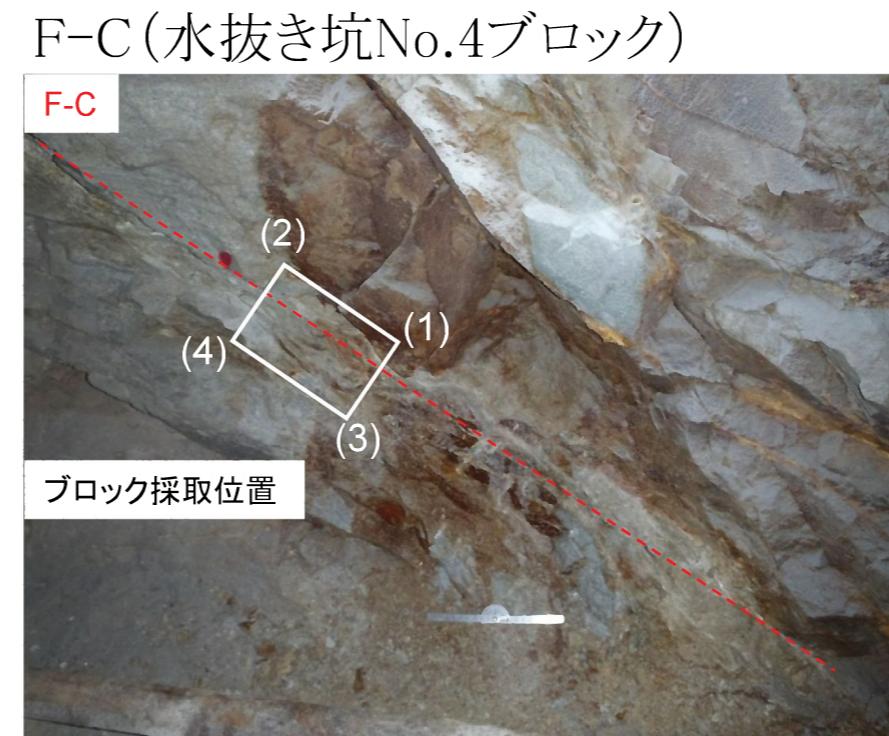
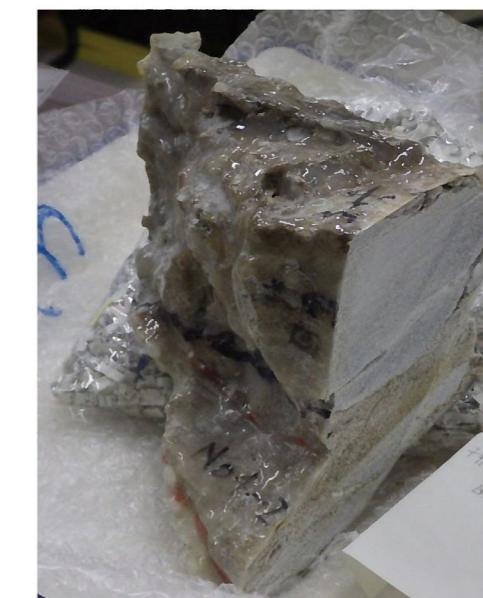
ブロック観察結果
・破碎部の走向・傾斜はN62E /32NW
・厚さ最大3mm程度の粘土状破碎部を伴う。

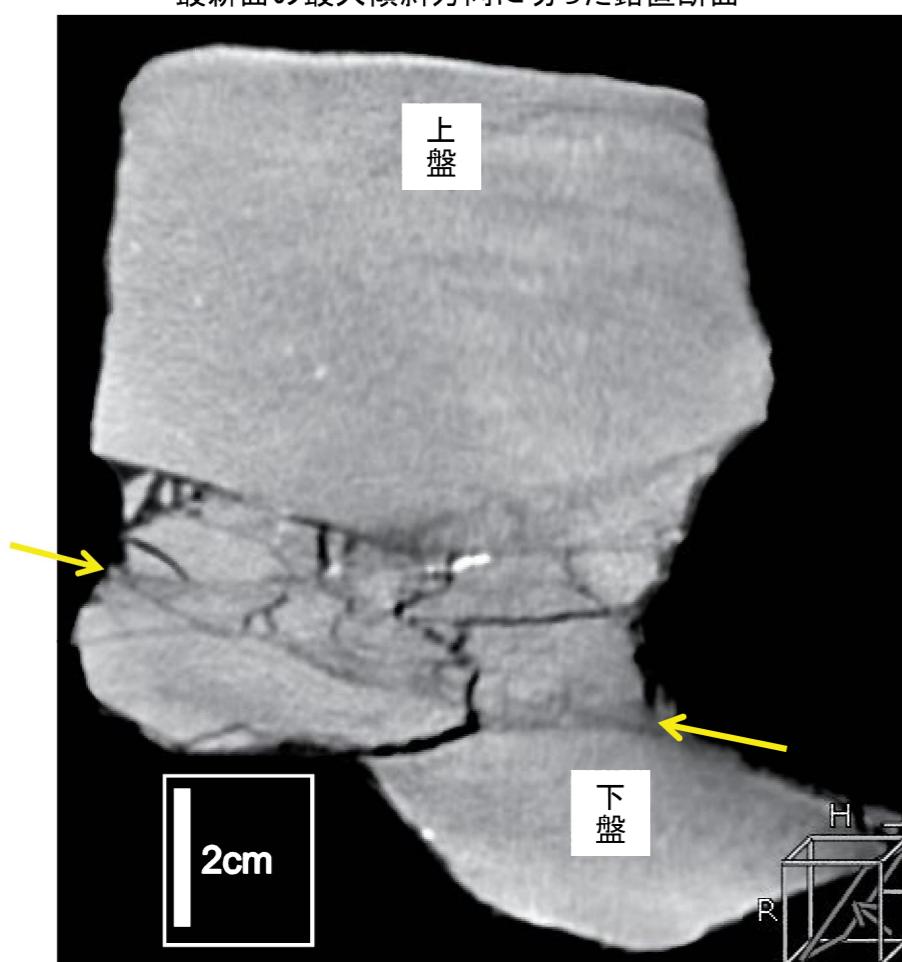
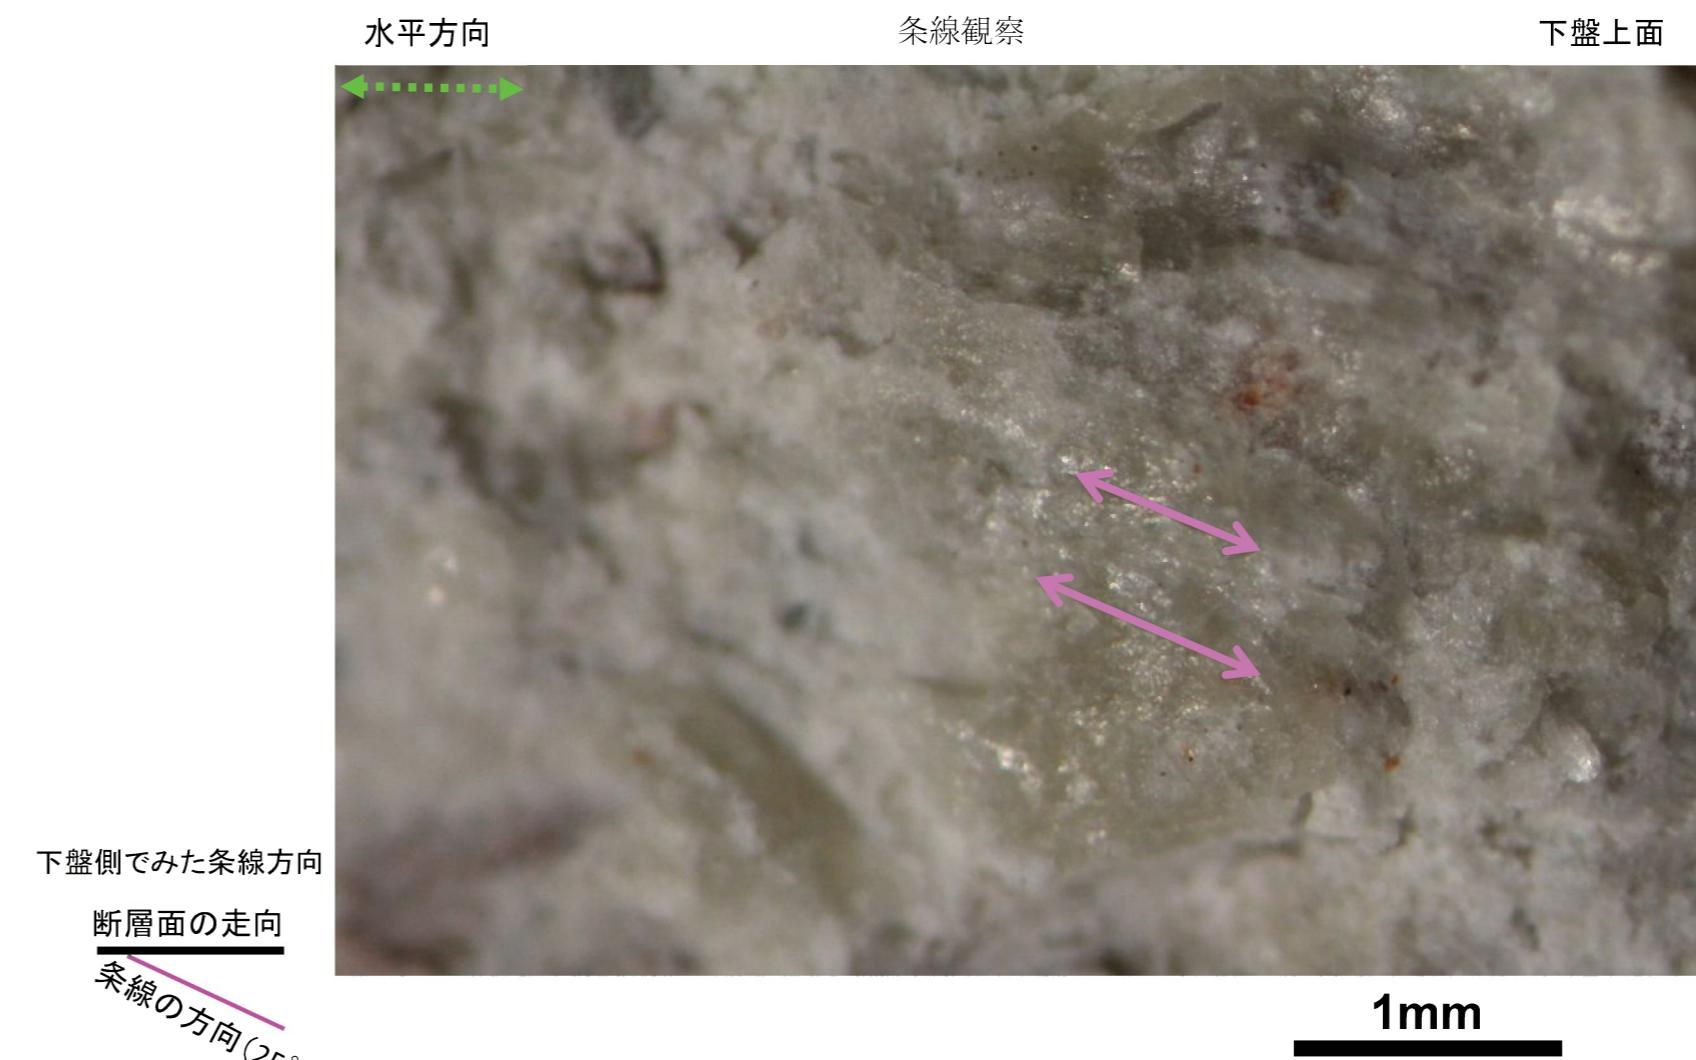
第1.2.3.4.8図 F-C (水抜き坑No.4ブロック) 条線観察結果

CT画像解析結果
・最新面は黄色矢印で示している。
・破碎部の境界は明瞭であるが、膨縮が認められる。
