添付資料－ 3 能登半島地震を踏まえた発電所設備に係る対策（高浜発電所）
について

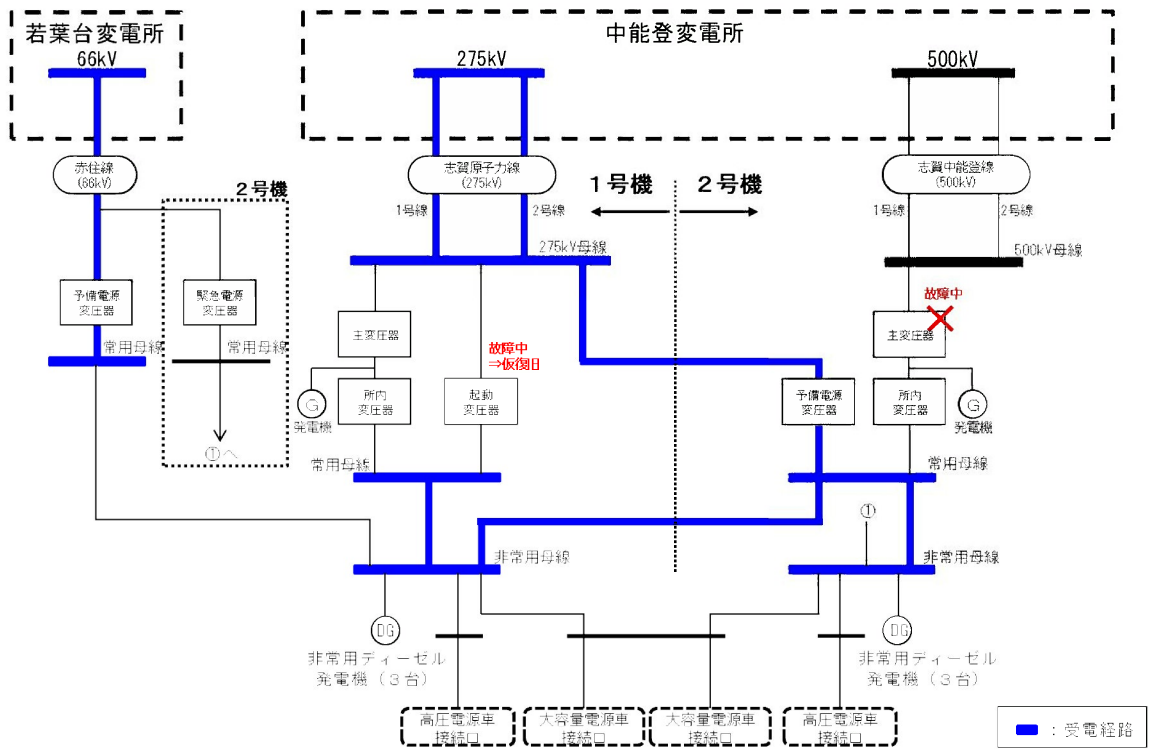
2号機主変圧器の故障により、外部電源5回線（3ルート）のうち、志賀中能登線（500kV）2回線が使用できなくなった。（図2-1のとおり）

図 2-1 2号機主変圧器故障に伴う外部電源2回線喪失

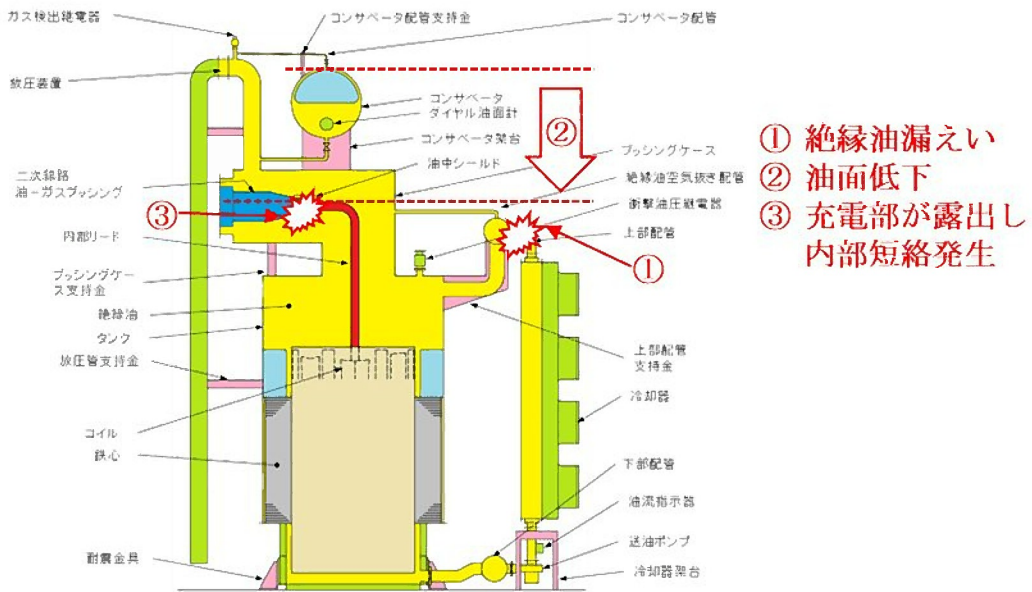
2号機主変圧器については、損傷部からの漏えいによる絶縁油の油面低下によって発生したアークにより変圧器内部のブッシングが損傷した。（図2-2のとおり）

図 2-2 絶縁油漏えいによる変圧器内部故障メカニズム

変圧器絶縁油の漏えい後、通電状態のまま油面低下が継続した場合、絶縁破壊により変圧器内部の損傷に至り、復旧に長期間を要する（それ以外の損傷については、短期間に復旧が可能）。

変圧器の絶縁油漏えいが継続した状態で運転を継続することにより内部が損傷した場合、外部電源の信頼性が低下した状態が長期間継続することになるため、変圧器の絶縁油の油面低下に伴うアーク発生による内部のブッシング損傷を防止する観点から絶縁油漏えい時の変圧器停止手順を整備する。
