大飯発電所3号機
原子炉容器Aループ出口管台溶接部での傷に
対する対応について

平成20年11月7日
関西電力株式会社

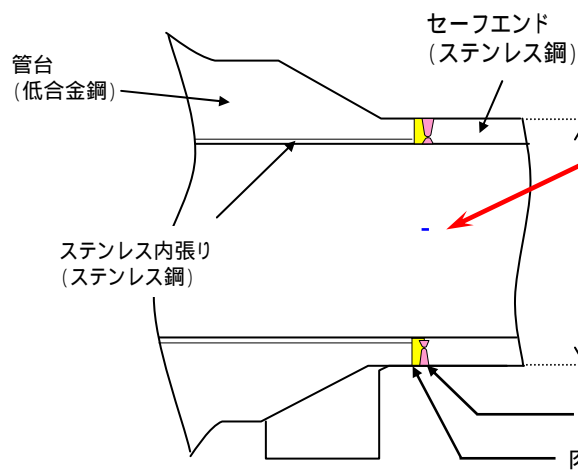
管台断面図

Aループ出口管台の傷の位置

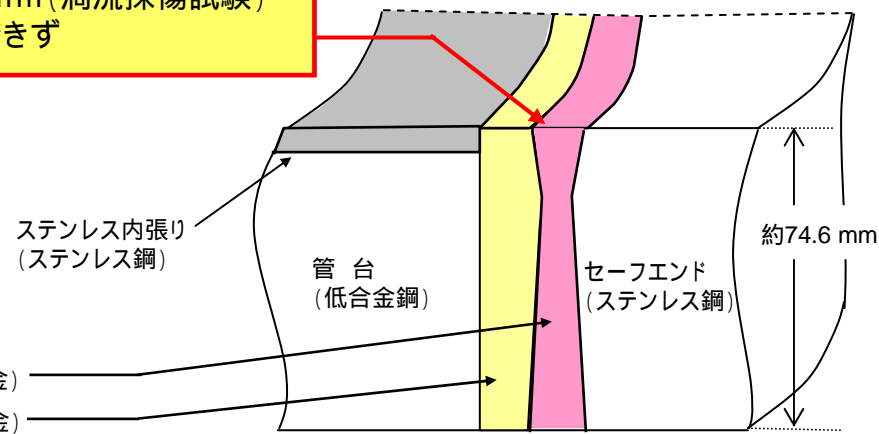
長さ : 約3mm (遠隔目視試験)
: 約10mm (渦流探傷試験)
深さ : 評価できず

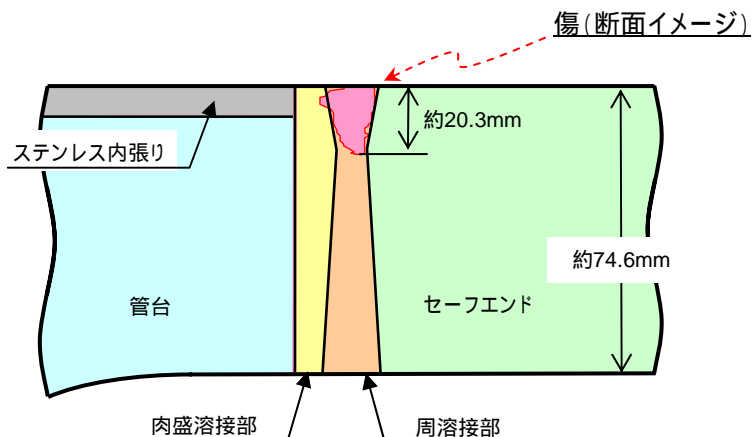
傷形状イメージ図

研削前

機械加工の跡
管台側 ← セーフエンド側

傷のスケッチ
約3mm

深さ約3.4mm(板厚約71.2mm)の研削後

傷のスケッチ
約13mm

深さ約20.3mm(板厚約54.3mm)の研削後

研削前には、残留応力の発生の原因となる機械加工の跡が確認された。また、傷はいずれの深さでも蒸気発生器管台の傷と類似した形状であることから、**一次冷却材環境下における応力腐食割れ**と考えられる。

深さ約20.3mmの研削後、遠隔目視試験・渦流探傷試験を実施し、傷の消失を確認。

更に念のために、約0.7mmの追加研削を実施し、傷のないことを確認。(最終板厚は約53.6mm)

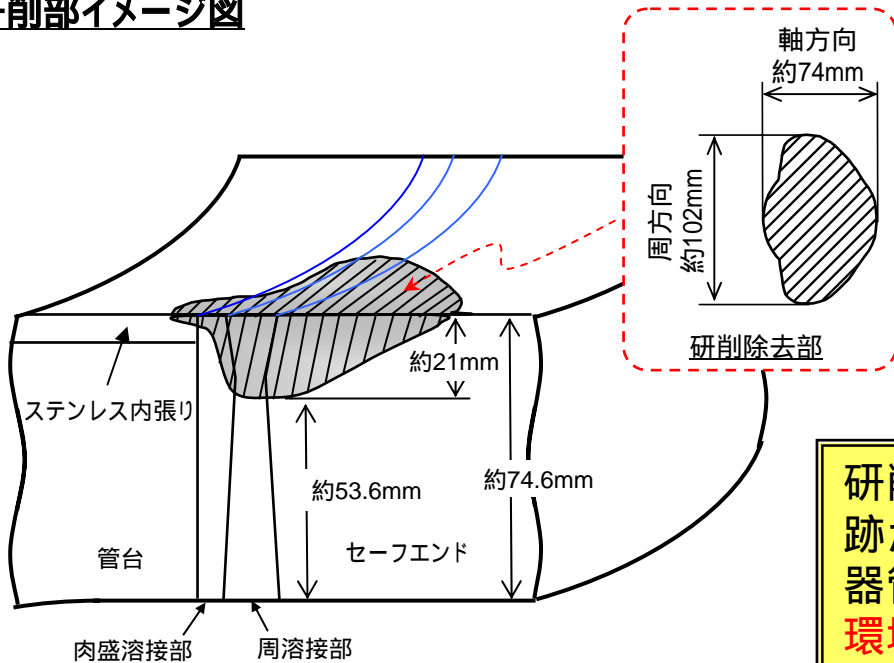
研削部イメージ図

最薄部約53.6mmの部分は極一部

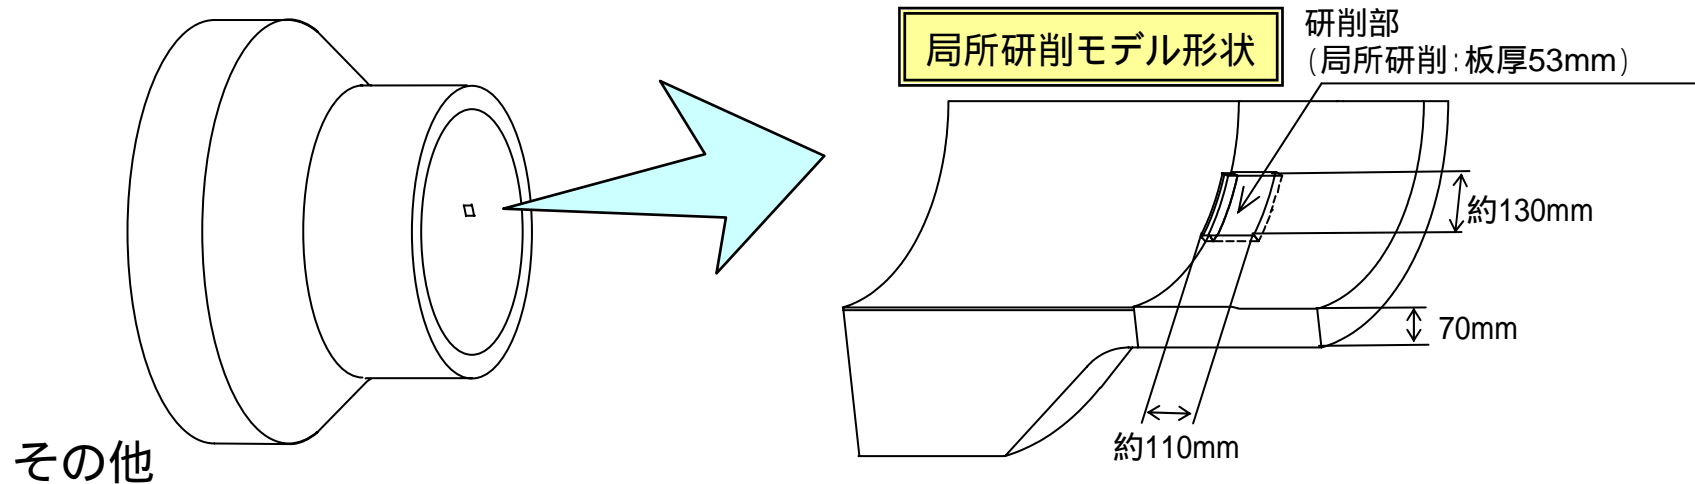
局所研削モデル（箱型形状）を用いて以下の強度評価を実施

- ・ 強度評価：設計・建設規格に基づき、管台部の強度評価（通常運転時、事故時の圧力及び熱等によるもの）を行い、国の技術基準に適合していることを確認
- ・ 耐震評価：耐震設計技術指針に基づき、管台部の耐震評価を行い、国の技術基準に適合していることを確認

窪みが残存して当該部で流れに乱れが生じることによる侵食等の可能性についても評価を行い、発生しないことを確認

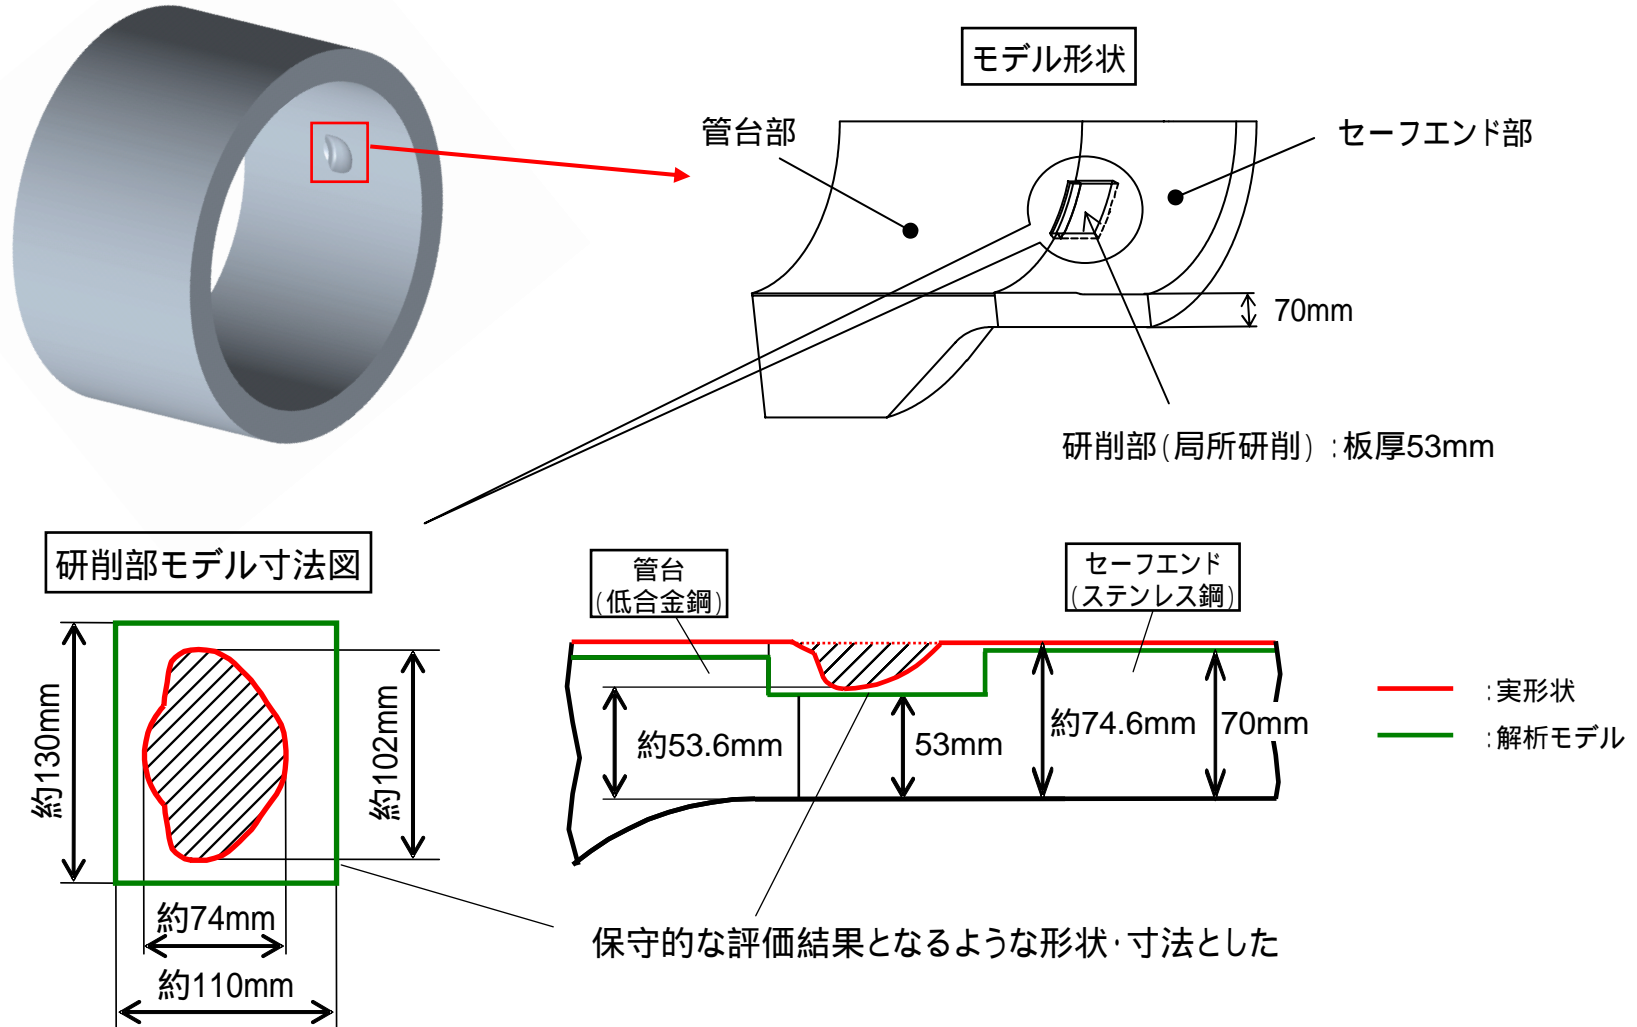
局所研削モデルの保守性

実機の丸みを持った窪みに対して箱型形状にモデル化し、実機の研削部寸法を包含するように大きく設定

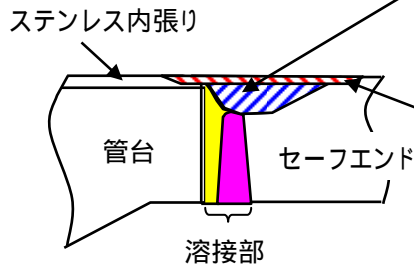
肉盛溶接の概要

600系ニッケル基合金にて肉盛溶接

溶接部全周にわたり、一様に研削
溶接部全周を耐食性に優れた690系ニッケル基合金で肉盛溶接
