大飯発電所1、2号機で発生した重大な労働災害の原因と対策について

平成21年10月30日

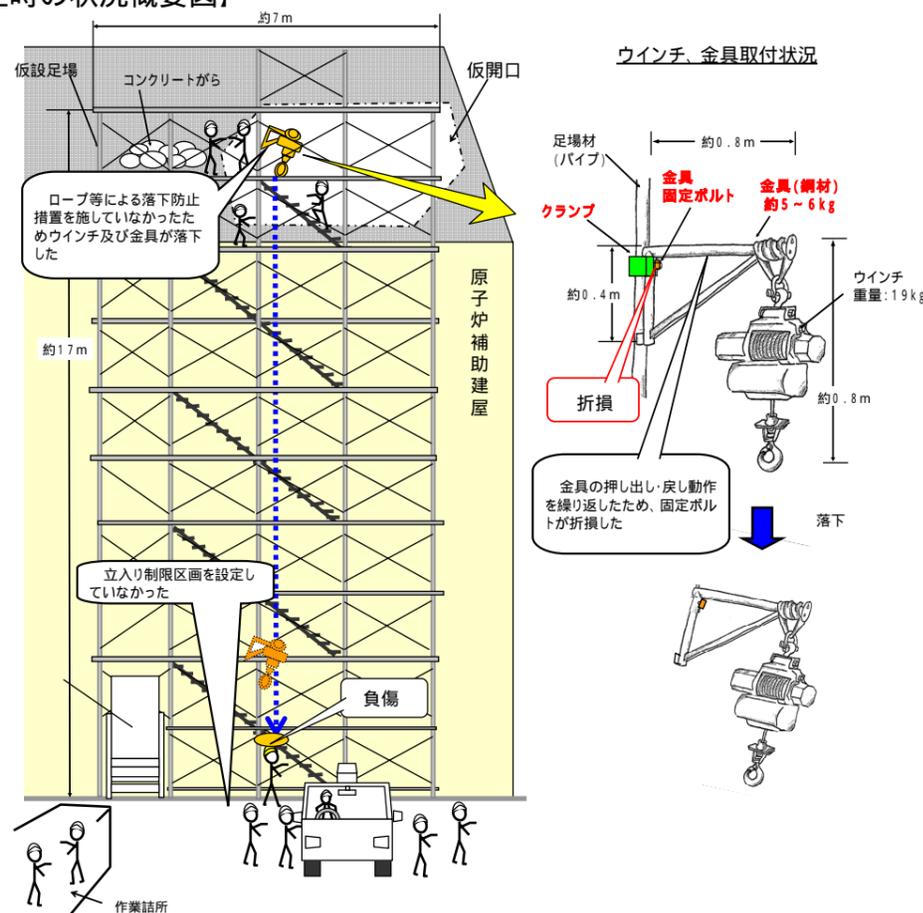
【発生時の状況概要図】

大飯発電所1,2号機共用のほう酸補助タンクを1号機原子炉補助建屋内に追加設置する工事を実施中、建屋屋外に設置した仮設足場(地上約17m)の足場材(パイプ)に固定していた金具(鋼材)の先端に資材運搬用のウインチを取り付け、作業を開始しようとしていたところ、ウインチが金具とともに(重さ計約25kg)落下し、地上にいた作業員の頭部に当たり、負傷した。 ウインチ:荷物を上げ下ろしするための工具。重さ約19kg。

落下したウインチと金具を調べた結果、金具を足場材に固定しているクランプ(固定金具)に取り付けていたピン(固定ボルト)が折れていた。

跳ね出し機能を持たない金具(足場用金具)を水平方向に繰り返し移動させた。ウインチを金具に取り付けて跳ね出す際に、ウインチの下方に作業区画を設置しておらず、落下防止措置をとっていなかった。

危険に対する感受性、注意力が不足していた。

- ・ウインチ等を使用する場合は、事前に十分な作業計画検討を行い、作業関係者間で作業の具体的な内容、方法についての認識合わせを徹底させる。
- ・足場用金具を揚重用として使用しない。
- ・ウインチ等を仮設足場等で使用する際には、専用の金具を使用し、事前に正しい使用方法を作業関係者に徹底させる。
- ・ウインチ等を使用する際は、落下防止措置を施す。
- ・準備や片付け等の段階であっても、上下作業については、作業区画の設置あるいは監視人の配置、落下防止措置の危険防止対策を確実に行う。
