# 大飯発電所の燃料集合体漏えいに係る原因と対策について

平成22年5月14日

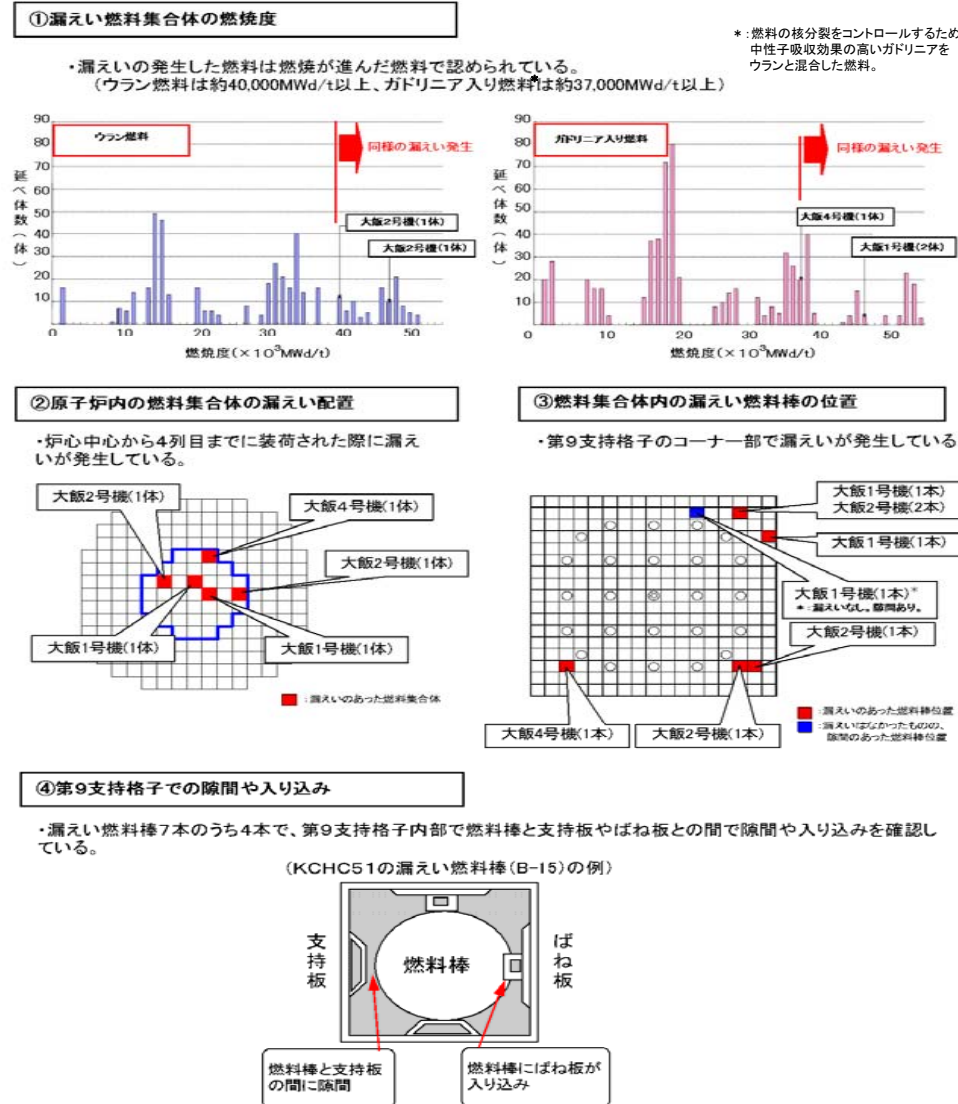
## 最近発生した漏えい燃料共通の特徴

最近の大飯発電所で発生した高燃焼度17×17A型漏えい燃料の共通的な特徴を調査した。

○調査結果から、第9支持格子内での燃料棒と支持板またはばね板の接触面で、燃料の種類による相違点、原子炉内の1次冷却材の流れ、燃料集合体内の流れ(隣接燃料による影響)などの影響が重なったことによって燃料棒の振動が大きくなり、その状態で燃焼が進んだことから摩耗が進展して微小孔(ピンホール)が生じ、漏えいしたものと推定した。

- ①漏えい燃料集合体の調査結果に基づく対策
  - 漏えいが確認された燃料集合体については取り出し、今後使用しない
  - 漏えいした燃料集合体と同じ型式で同時期に製造された燃料については、現在実施中の照射後試験等を踏まえた漏えい原因が判明するまで、再使用しない
- ②共通要因分析を踏まえた対策
  - 漏えい発生の可能性を低減させるため、漏えい原因が判明するまでは、漏えい燃料集合体と同型の燃料について、
    - ・これまでに漏えいが発生した燃焼度以上とならないよう、燃焼度を管理する。(ウラン燃料は38,000MWd/t未満、ガドリニア入り燃料は36,000MWd/t未満)
    - ・炉心中心には装荷しないこととし、運転中は、1次冷却材中の放射能濃度の監視を強化する。
  - 今後、漏えい発生に対する1次冷却材の流れの影響を緩和するために、燃料設計の一部変更を検討
- ③今後の予定
  - 大飯発電所1号機については、上記の対策を実施した上で燃料装荷等の必要な作業を行い、5月中旬に原子炉を起動する予定
  - 大飯発電所3号機については、上記の対策を踏まえ、4月29日に原子炉を停止して燃料取り替えを行い、6月上旬に原子炉を再起動する予定

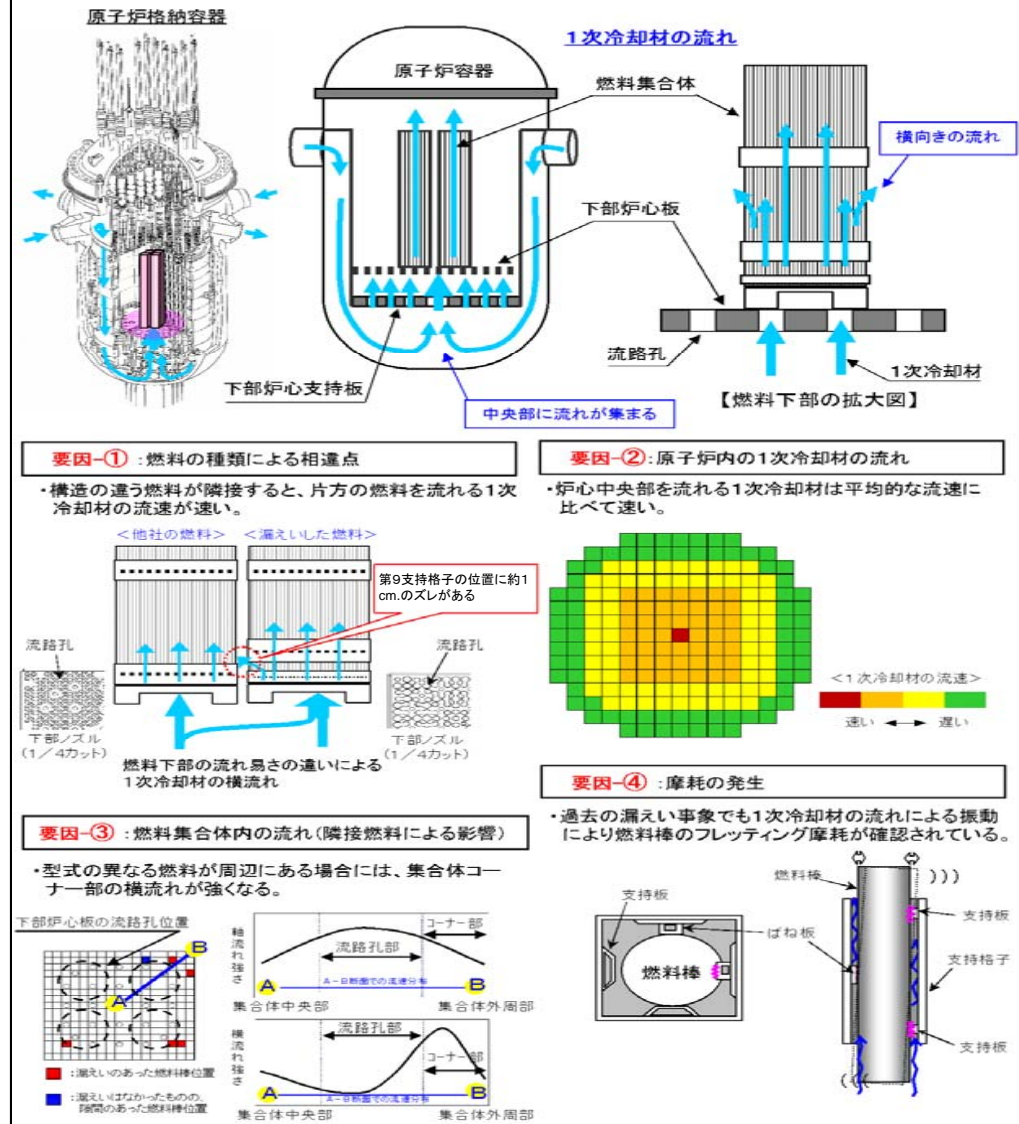
## 共通の特徴を基にした要因の推定

共通的な特徴を基に流動解析などを行い、漏えい発生に影響を与える要因の推定を行った。
