大飯発電所2号機で発生した主復水タンク内における作業員の負傷について

平成22年11月12日

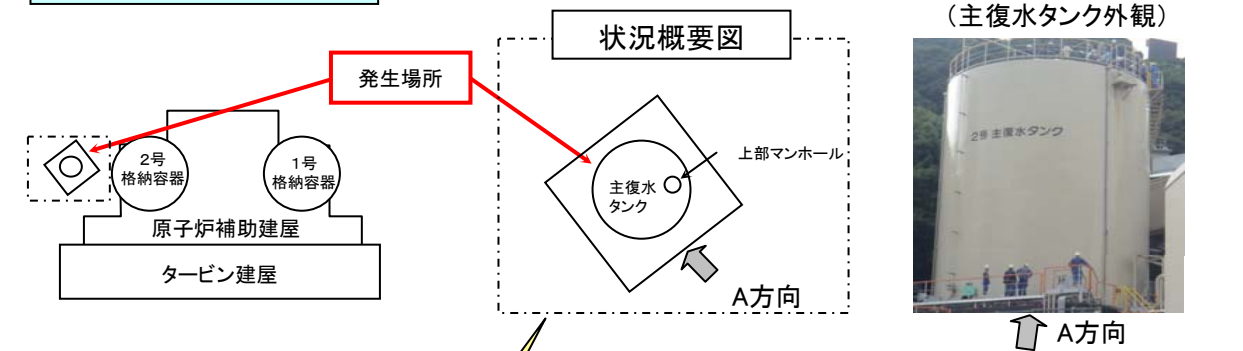
発生場所および状況

○大飯発電所2号機定期検査中、屋外にある2次系の主復水タンクにおいて、タンク上部のマンホールから仮設の垂直縄ばしご(全長約13m)を使ってタンク内に入り、ダイヤフラム※に水位計を取り付ける作業を行なった作業員が、作業後、外に出るために縄ばしごを昇っていたところ、高さ約5mの位置で手を滑らせ、タンク床面にあるダイヤフラム上に落下し、右足等を負傷しました。

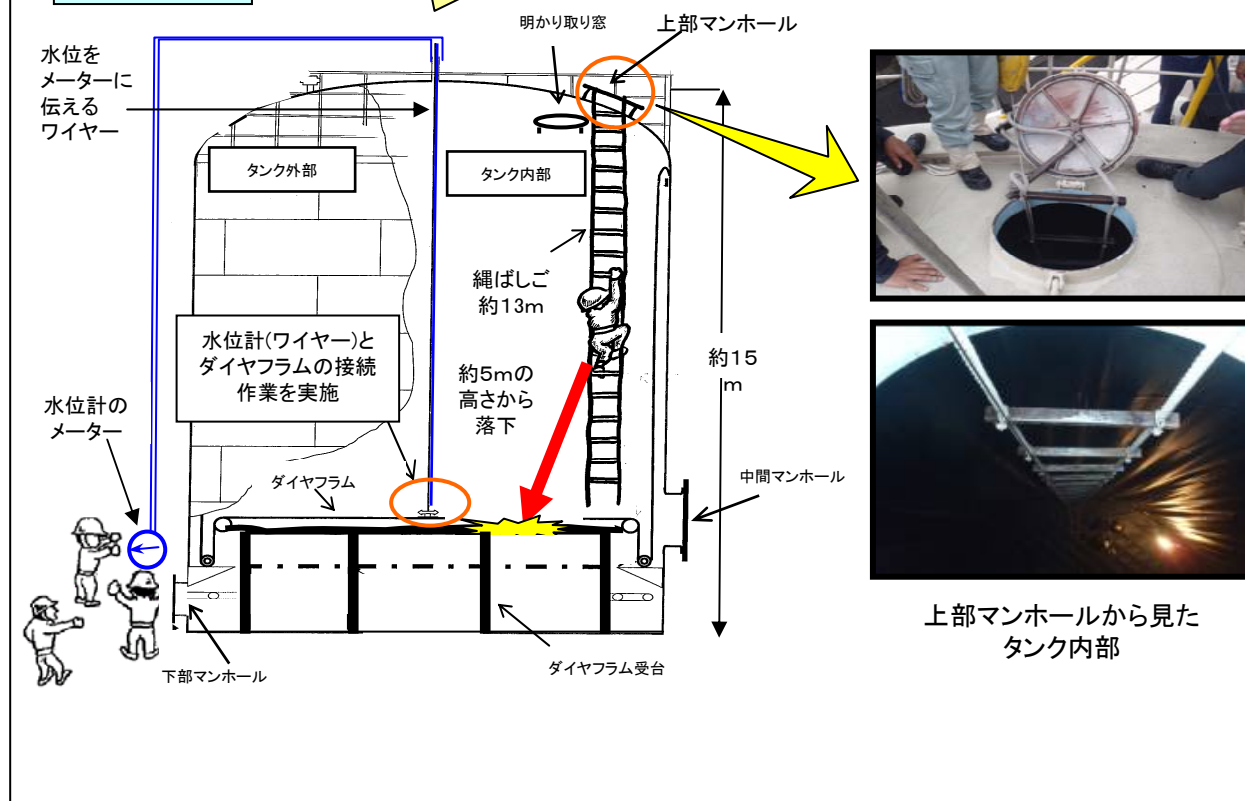
発生状況

○縄ばしごを使用してタンク内に入る際は、タンク上部で数名の作業員が使用者を命綱で保持する必要があるが、この措置がとられていなかった(計装作業班)。

○命綱等の落下防止措置をとらずに縄ばしごを昇ったためと推定しました。

作業計画とは異なる計装作業班が当該作業を実施したため、作業手順書に記載された命綱等の落下防止措置が行われなかったことに加え、作業を実施した計装作業班に縄ばしごの使用経験者がいなかったため、命綱の必要性に気付かなかったことによるものと推定しました。

- ①当該マンホール等に、命綱なしでの縄ばしごの使用を禁止する掲示をしました。(下図参照)
- ②同一機器に対して同時期に複数の工事を実施する場合は、関係する協力会社作業班の間で事前打ち合わせを行い、作業分担等を確認することを徹底させます。
- ③当社の担当者は、作業の実施を許可する際に、事前打ち合わせ内容を基に必要事項が全て調整されていることを再確認した上で、安全作業指示書を承認します。
- ④現在、発電所内の作業員全員を対象に実施している安全体感研修に縄ばしごの項目を追加し、縄ばしご昇降の危険性を理解させ、安全に使用する方法を体感させます。
