平成 29 年 6 月 5 日

高浜発電所 3 号機の原子炉起動予定および調整運転の開始予定について

高浜発電所3号機 第22回定期検査の概要

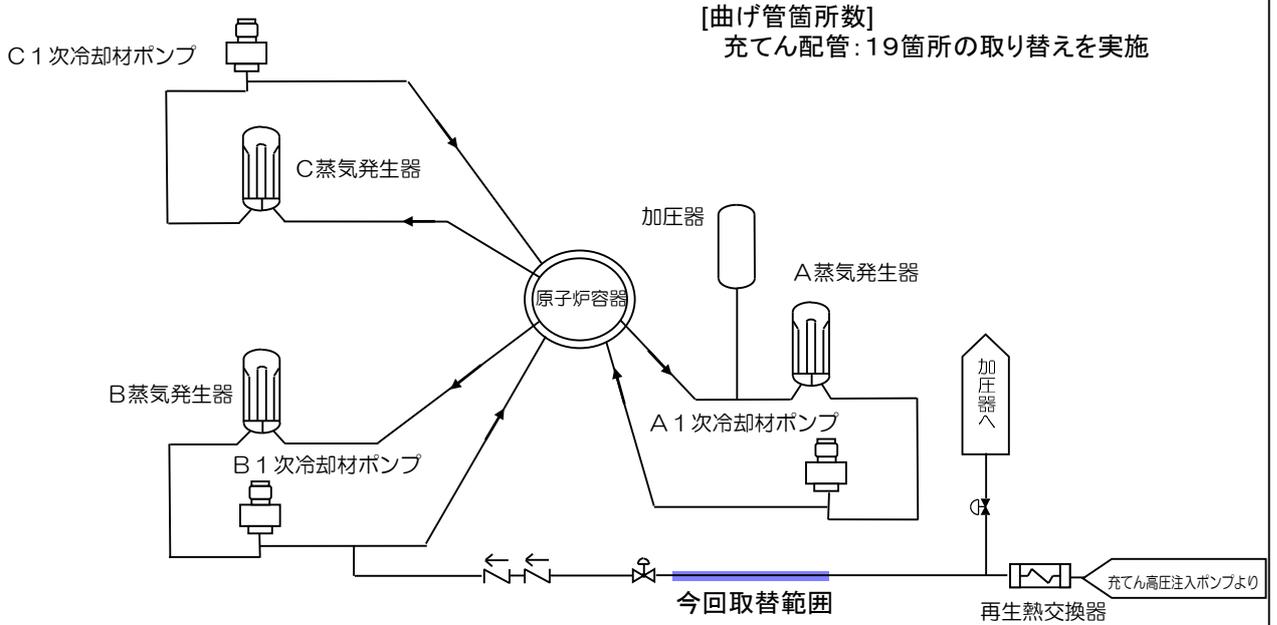
取替範囲概略図

国外BWRプラントにおいて、芯金を使用して曲げ加工した配管の内面で応力腐食割れが発生した事象を踏まえ、予防保全として、1次冷却材系統につながる曲げ配管のうち、芯金を使用して曲げ加工したものを、芯金を使用せずに曲げ加工した配管に取り替えました。

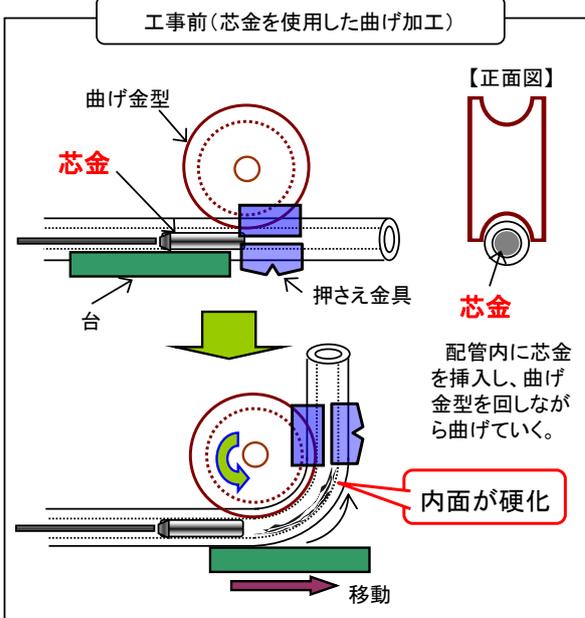
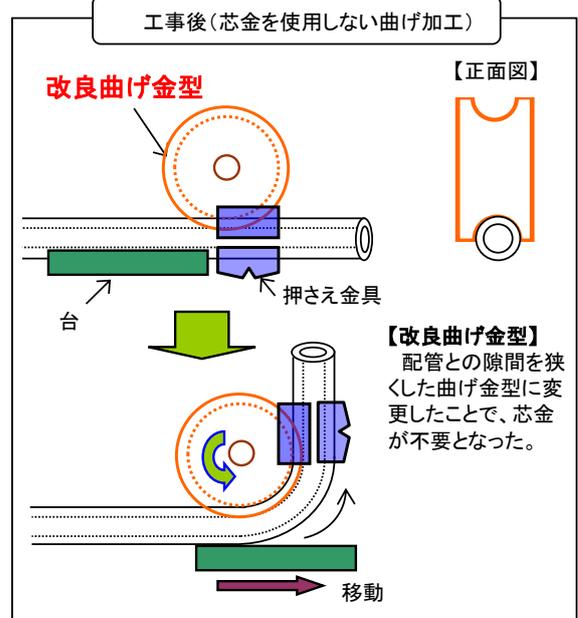
工事概略図 (曲げ加工方法)

国外BWRプラントにおいて、芯金を使用して曲げ加工した配管の内面で応力腐食割れが発生した事象を踏まえ、予防保全として、1次冷却材系統につながる曲げ配管のうち、芯金を使用して曲げ加工した19箇所配管を、芯金を使用せずに曲げ加工した配管に取り替えました。

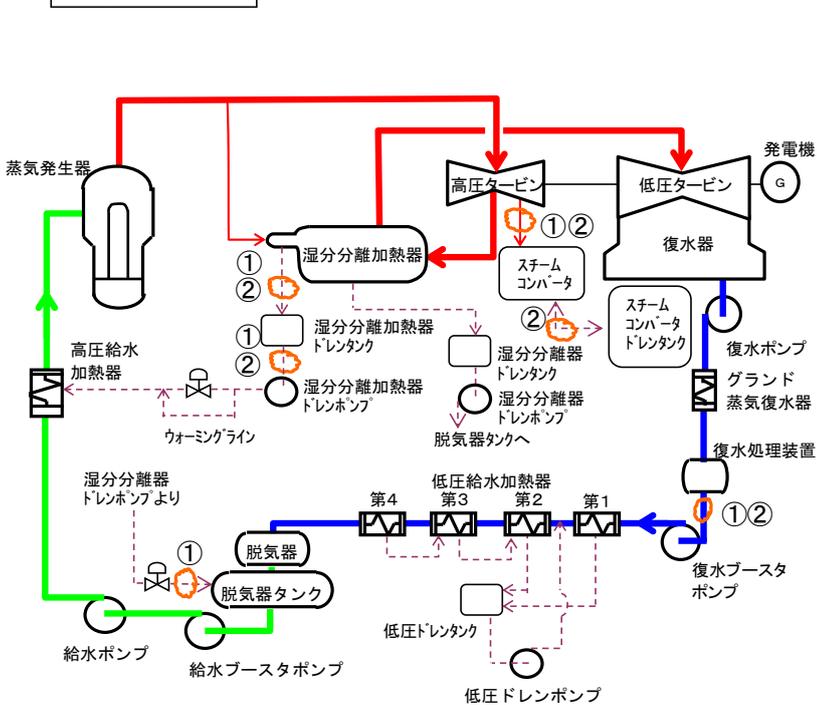
系統別概要図

今定期検査において、724箇所について超音波検査(肉厚測定)を実施しました。

必要最小厚さを下回っている箇所、および次回定期検査までに必要最小厚さを下回る可能性があるとして評価された箇所はなかった。

① 過去の点検で減肉傾向が確認されているため計画的に取り替えた箇所 (47箇所)

- ・必要最小厚さとなるまでの期間が10年以上の箇所
- 炭素鋼 ⇒ ステンレス鋼 41箇所
- 炭素鋼 ⇒ 低合金鋼 6箇所

過去の点検において減肉傾向が確認された部位47箇所、配管取替え時の作業性を考慮した部位7箇所、合計54箇所を耐食性に優れたステンレス鋼もしくは低合金鋼の配管に取り替えました。

② 配管取替時の作業性を考慮して取り替えた箇所 (7箇所)

- 炭素鋼 ⇒ ステンレス鋼 7箇所

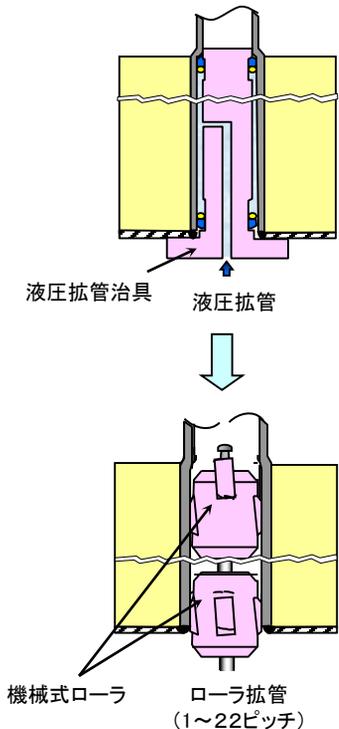
蒸気発生器製造時の管板部の伝熱管拡管方法

原因は、過去の調査結果等から蒸気発生器製造時に、伝熱管を管板部で拡管する際に発生した引張り残留応力と、運転時の内圧とが相まって、伝熱管内面で応力腐食割れが発生・進展したものと推定されました。対策として、当該伝熱管を使用しないこととし、閉止栓（機械式栓）を施工しました。

管板部でローラ拡管する際、伝熱管内面で局所的に引張り残留応力が発生

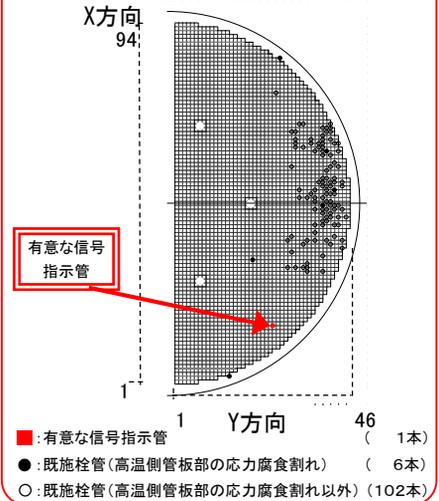
A-蒸気発生器(高温側)上部より見た伝熱管位置を示す図

3台ある蒸気発生器（SG）の伝熱管全数（既施栓管を除く計9,785本）について、渦流探傷検査を実施した結果、A-SGの伝熱管1本の高温側管板部で、有意な欠陥信号が認められました。
