会 社 名 関西電力株式会社
代 表 者 名 代表執行役社長 森本 孝
(コード：9503 東証第一部)
問 合 せ 先 経理部長 坂田 道哉
T E L 050-7105-9084

美浜発電所3号機の原子炉起動予定および調整運転の開始予定について

美浜発電所3号機 第25回定期検査の概要

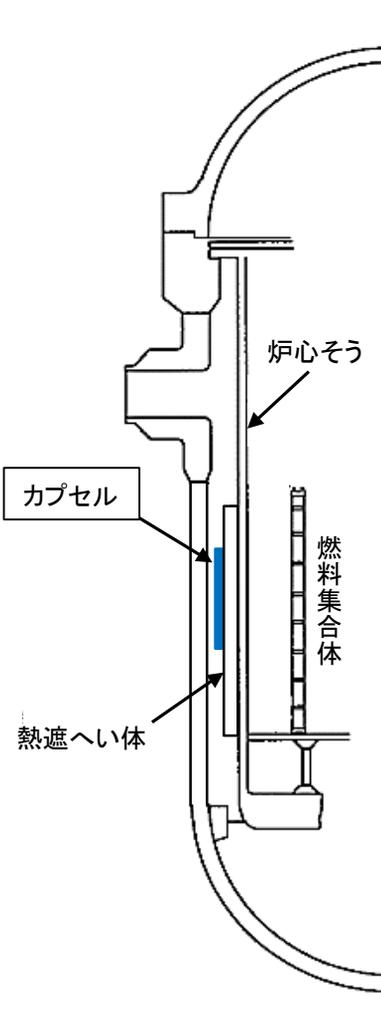
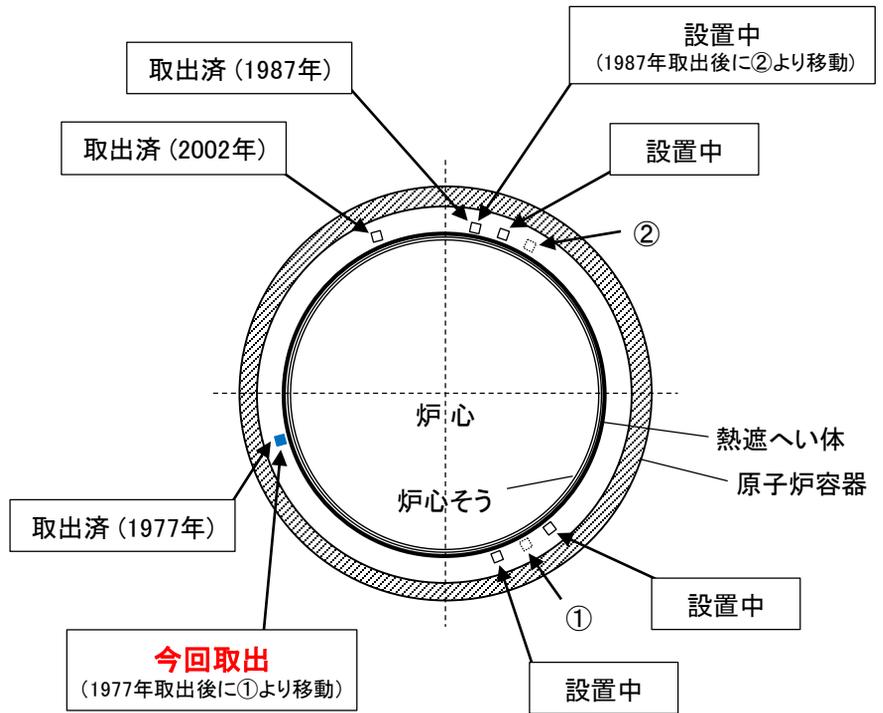
図-1 原子炉照射試験片取出工事

中性子照射による原子炉容器の材料特性変化を定期的に把握するため、原子炉容器内部に設置している照射試験片を取り出しました。(今回で4回目)

取り出した照射試験片を試験場所へ運搬し、各種試験を実施した結果、原子炉容器の健全性に問題ないことを確認しました。なお、今回を含む4回分の照射試験結果を用いて、運転期間延長認可申請の際の劣化状況評価を実施しています。

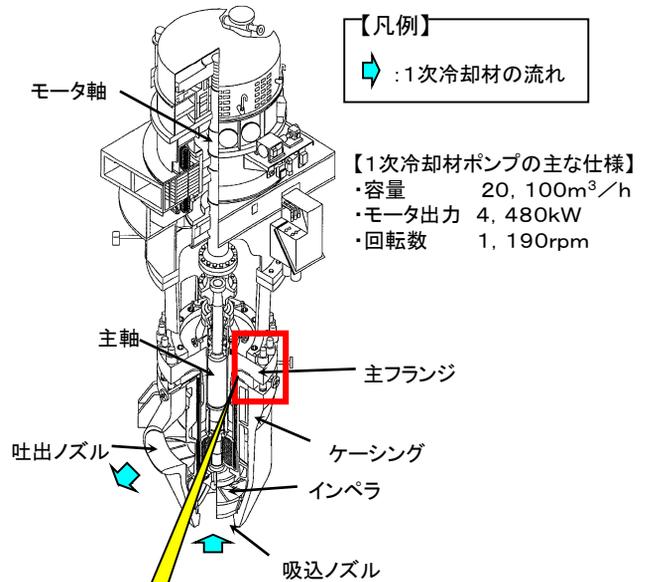
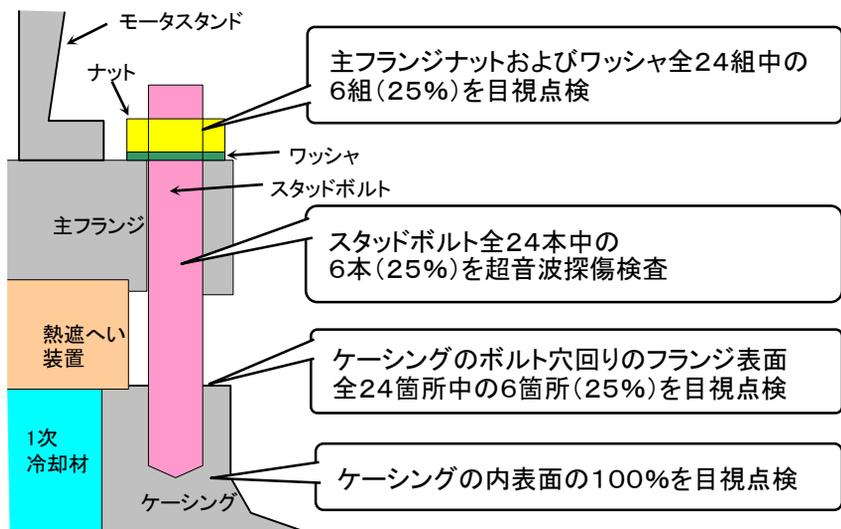
図-2 1次冷却材ポンプ供用期間中検査

1次冷却材ポンプの供用期間中検査として、C号機の主フランジ締め付け部やケーシング内表面について目視検査や超音波探傷検査を行い、健全性を確認しました。

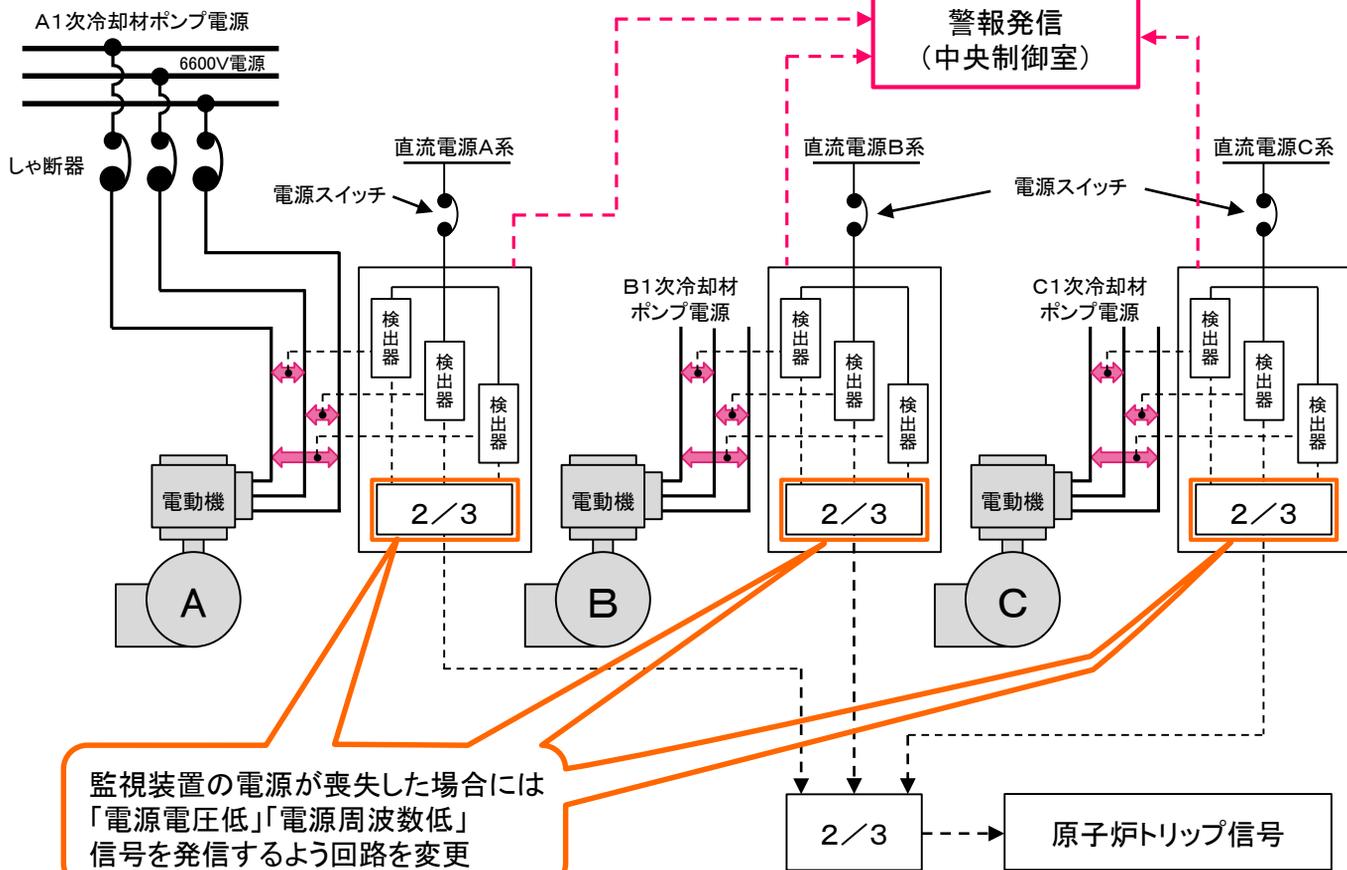
図-3 1次冷却材ポンプ電源監視回路改造工事

1次冷却材ポンプ駆動用電源の電圧および周波数の低下を監視する装置の電源が喪失した状態で運転することを防止するため、監視装置の電源が喪失した場合には、中央制御室に警報を発信するとともに、「電源電圧低」および「電源周波数低」の信号を発信する回路構成に変更しました。

監視装置の電源が喪失した場合には中央制御室に警報を発信(新設)

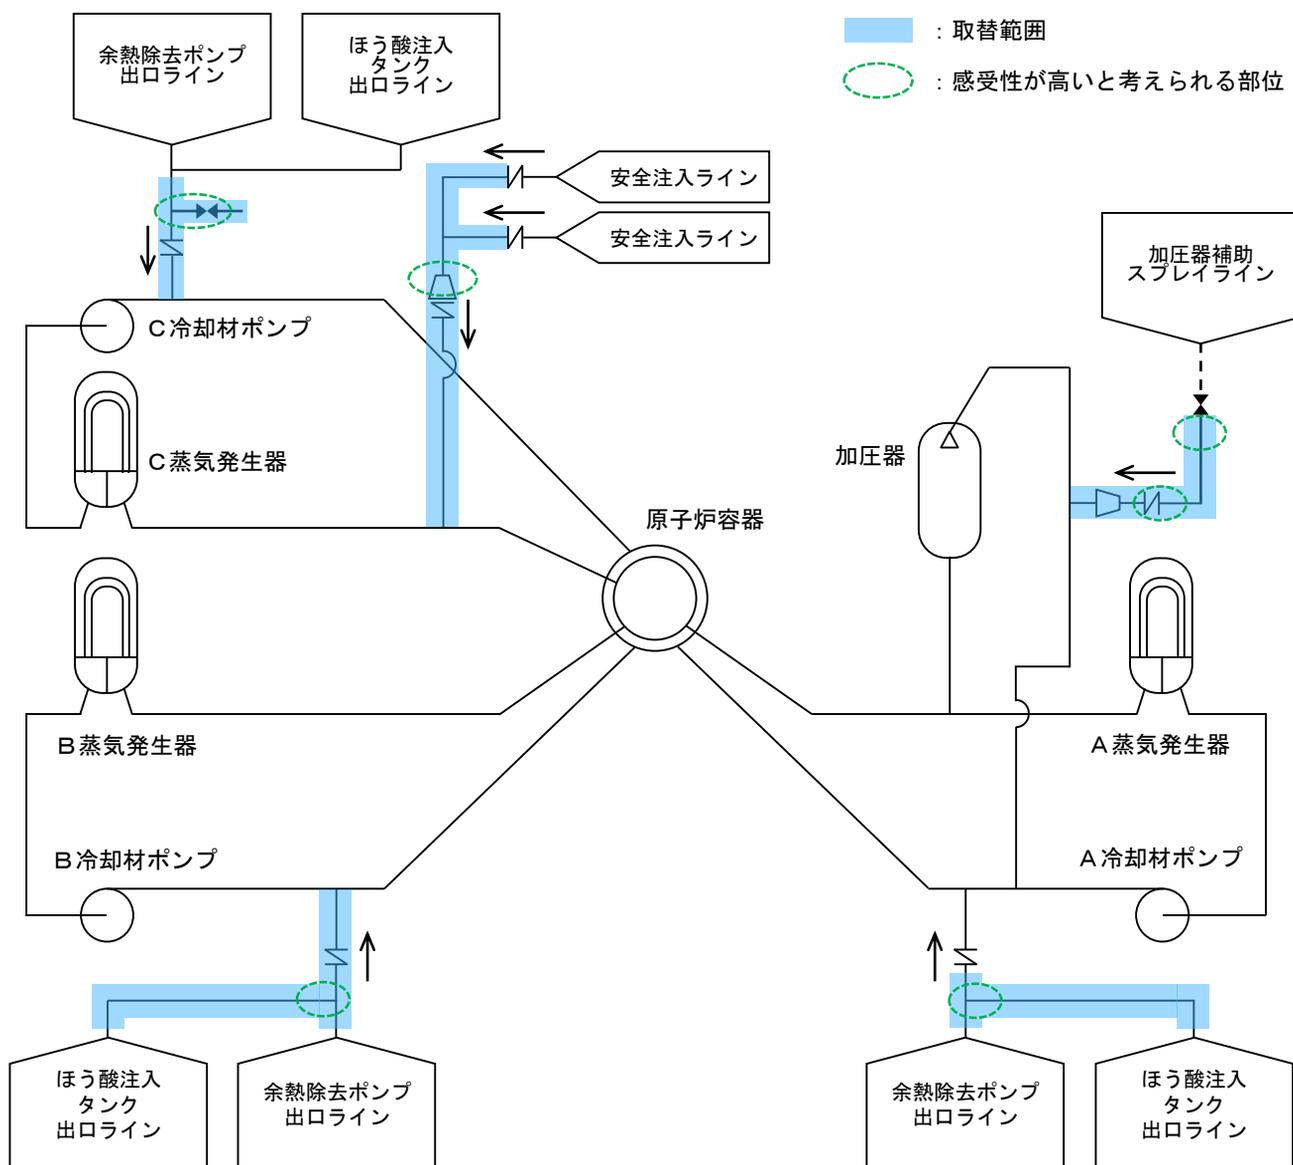
図-4 原子炉冷却系統設備小口径配管他取替工事

国外PWRプラントにおける応力腐食割れ事象を踏まえ、1次冷却材の流れのない配管（高温環境で溶存酸素濃度が高い）の溶接部について、計画的に対策工事を実施しており、今回は、安全注入系統4箇所および化学体積制御系統2箇所について耐食性に優れた材料に取り替えました。また、取替え時の作業性を考慮し、対象箇所周辺の弁や配管の一部を取り替えました。

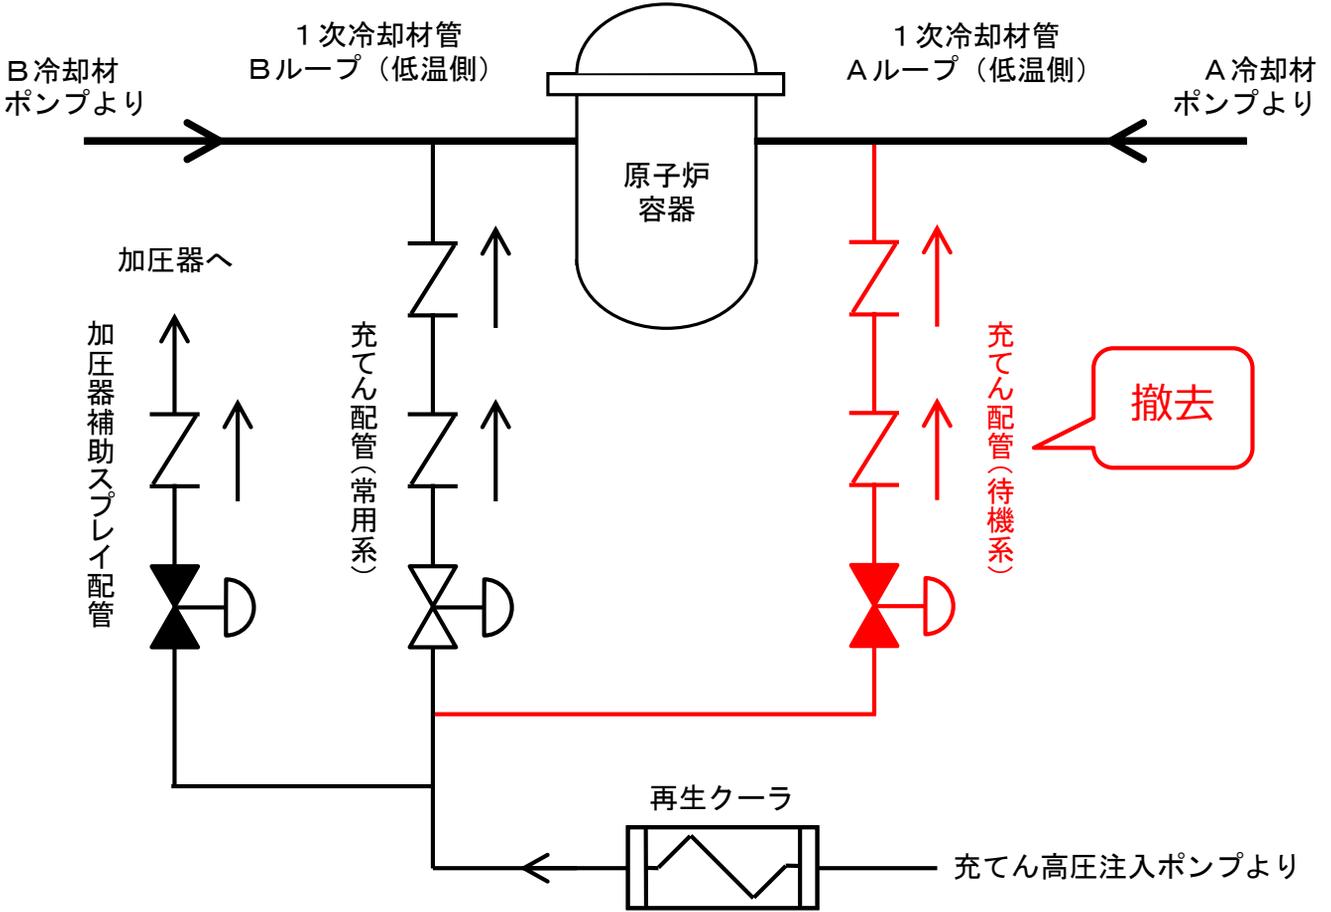
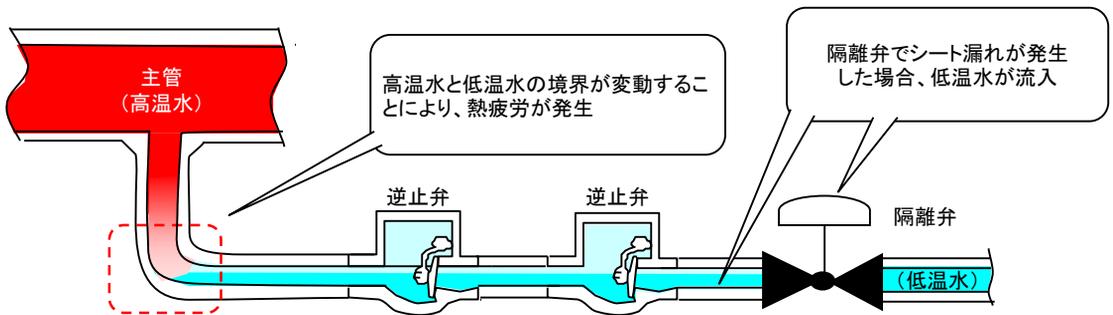
図-5 高サイクル熱疲労割れに係る対策工事

※使用していない系列の充てん配管において、隔離弁のシートリークにより漏れ出た低温水(滞留した水)が高温水側に流入し、高温水と低温水の境界が変動することにより熱疲労が発生する可能性がある
- (6) 1次系強加工曲げ配管取替工事 (図－6 参照)
国外BWRプラントにおいて、芯金を使用して曲げ加工した配管の内面で応力腐食割れが発生した事象を踏まえ、予防保全として、1次冷却材系統につながる曲げ配管のうち、芯金を使用して曲げ加工したものを、芯金を使用せずに曲げ加工した配管等に取り替えました。また、取替え時の作業性を考慮し、対象箇所周辺の弁や配管の一部を取り替えました。

国内外PWRプラントにおける高サイクル熱疲労割れ事象(温度ゆらぎによる熱疲労)を踏まえ、2系列ある充てん配管のうち、使用していない系列の充てん配管、隔離弁などを撤去しました。

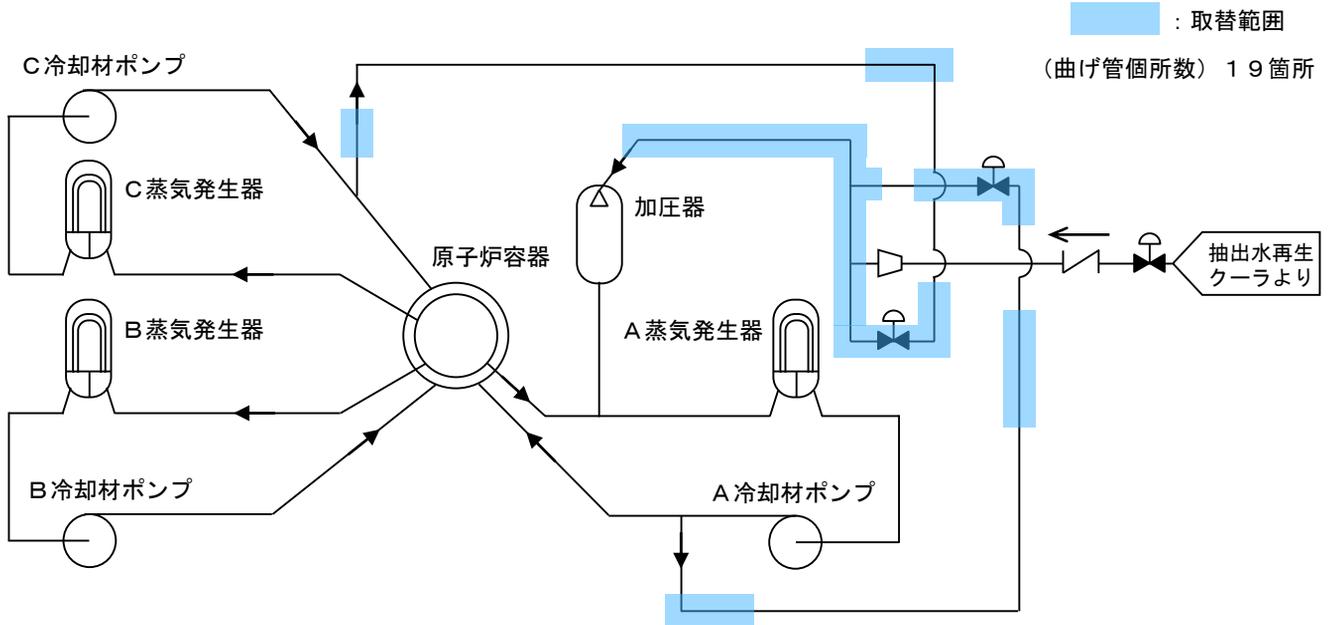
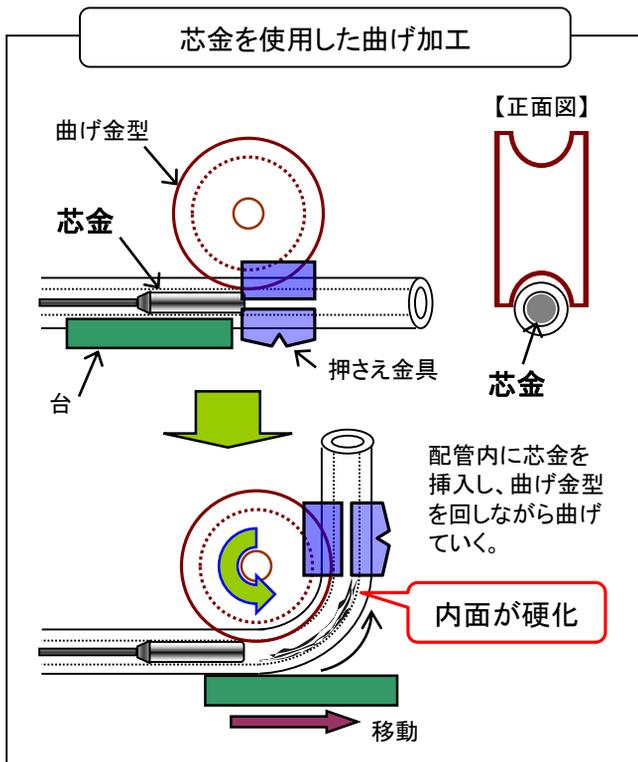
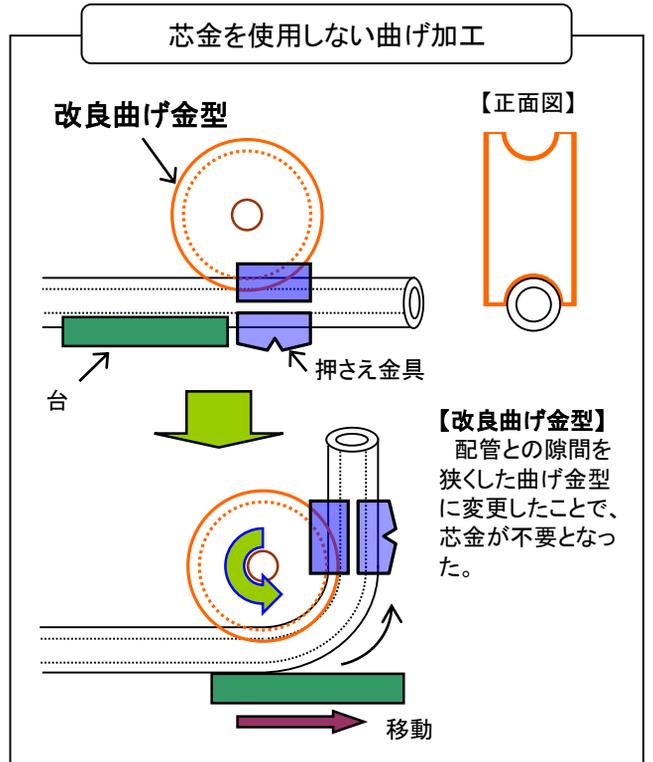
図-6 1次系強加工曲げ配管取替工事

国外BWRプラントにおいて、芯金を使用して曲げ加工した配管の内面で応力腐食割れが発生した事象を踏まえ、予防保全として、1次冷却材系統につながる曲げ配管のうち、芯金を使用して曲げ加工したものを、芯金を使用せずに曲げ加工した配管等に取り替えました。また、取替え時の作業性を考慮し、対象箇所周辺の弁や配管の一部を取り替えました。

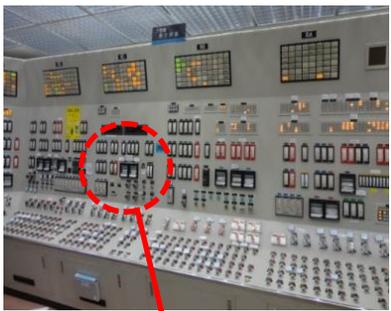
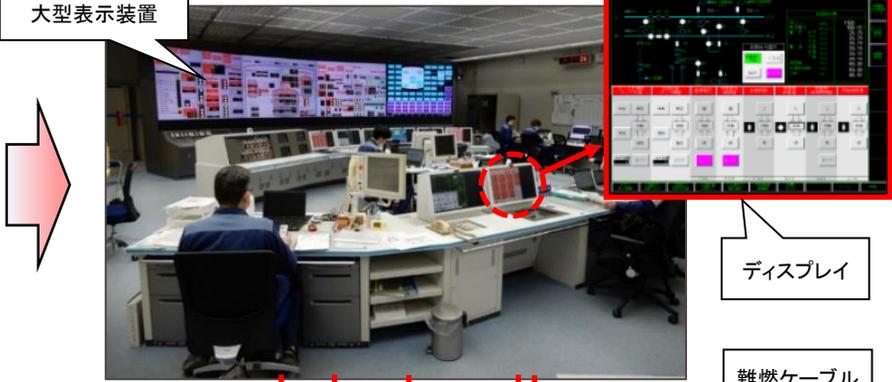
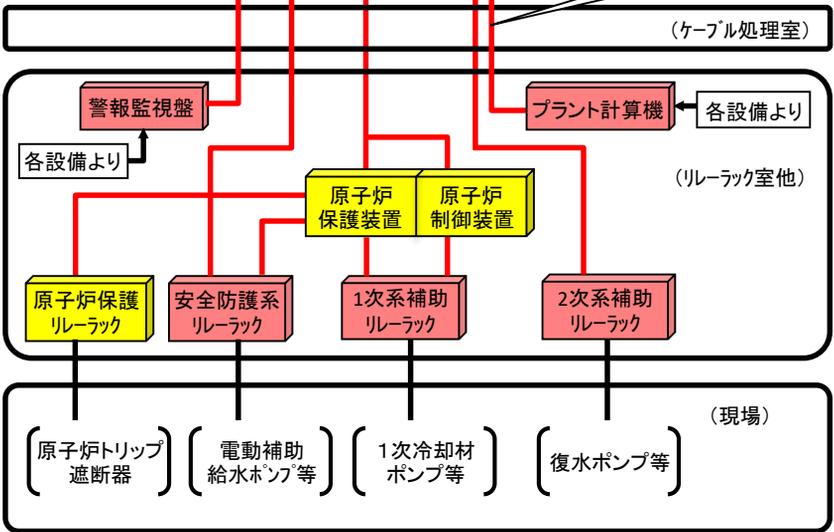
図-7 中央制御盤他取替工事

中央制御盤に設置されている指示計、操作スイッチ等の機器が製造中止となったことから、今後の保守性を考慮し、最新のデジタル式に取り替えました。

また、中央制御盤に接続されている原子炉保護装置等についても、電子部品が製造中止になったことから、今後の保守性を考慮し、最新設計のものに取り替えました。

中央制御盤の取り替えに合わせて、機器の操作や監視データの信号を伝送するケーブルを難燃ケーブルに取り替えました。

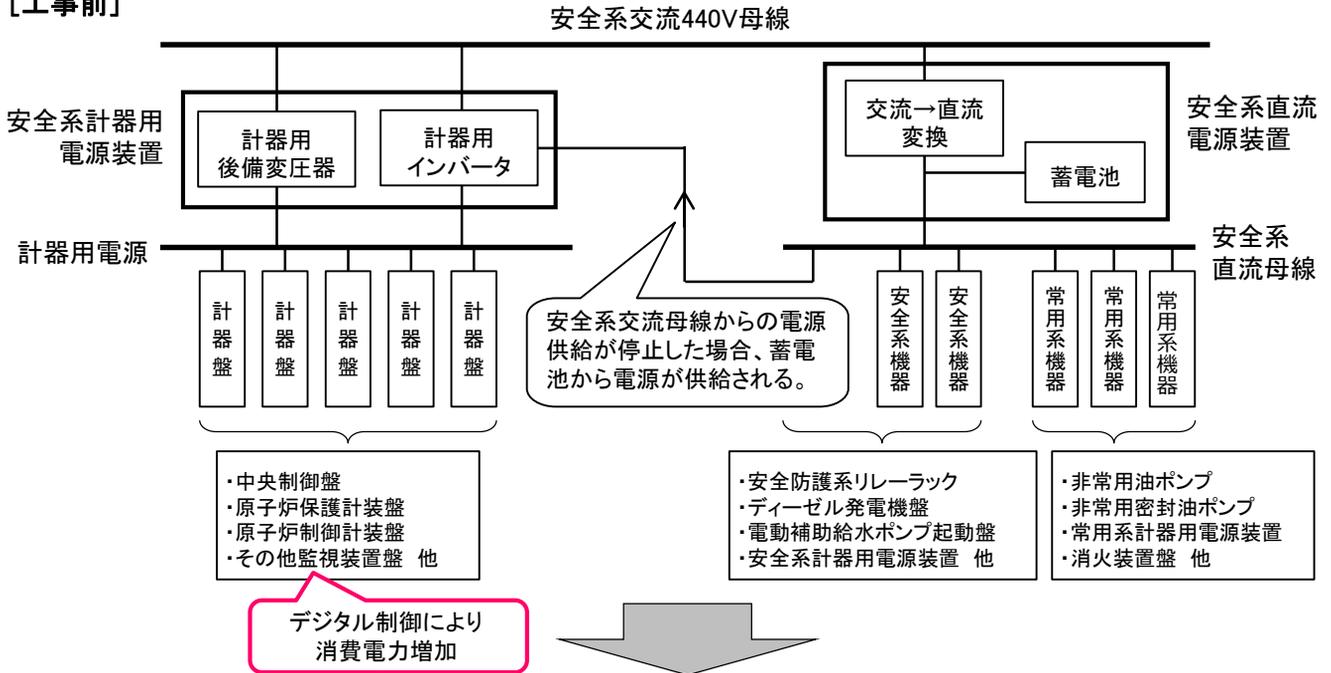
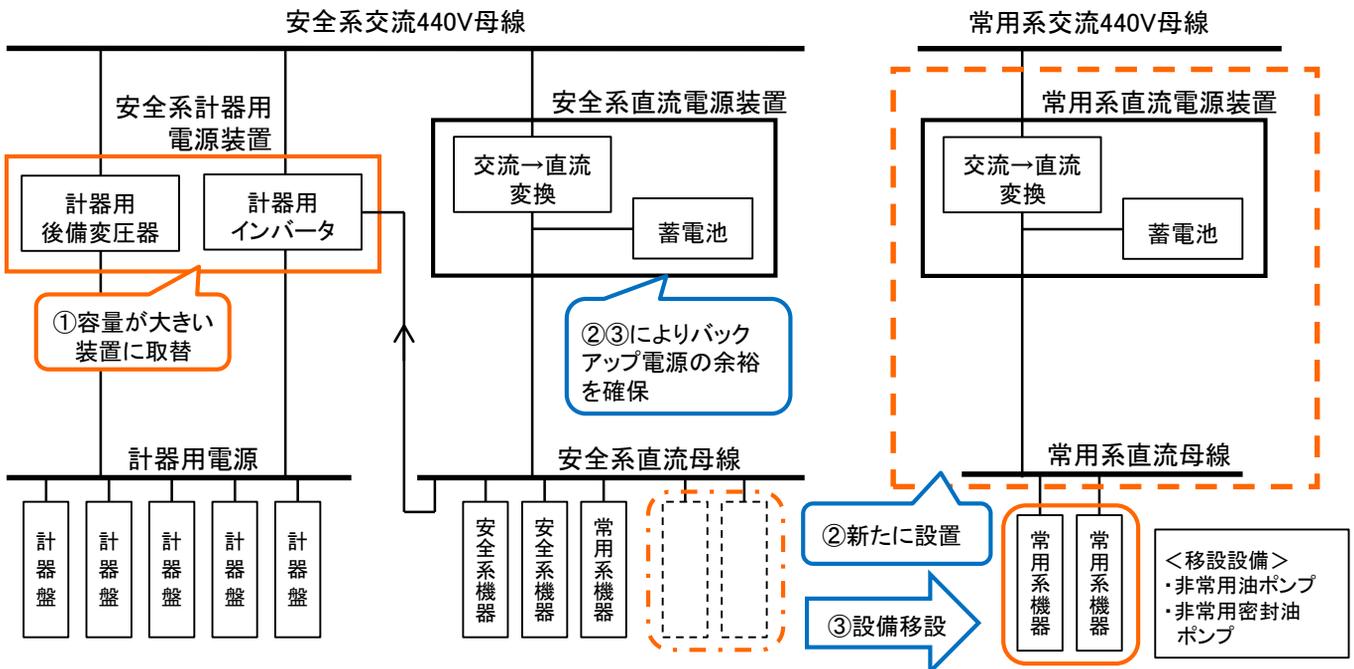
図-8 安全系計器用電源装置取替及び常用系直流電源装置他設置工事

安全系計器用電源装置の構成部品が製造中止となったことから、今後の保守性を考慮し、最新の電源装置に取り替えました。取替えにあたっては、電気・計装装置のデジタル制御による消費電力の増加を踏まえて、電源容量(電源供給能力)が大きい装置に取り替えました。

また、この安全系計器用電源装置のバックアップ電源となる安全系直流電源装置について、消費電力の増加を踏まえて、新たに常用系直流電源装置を設置し、安全系直流電源装置に接続している一部の機器を移設しました。

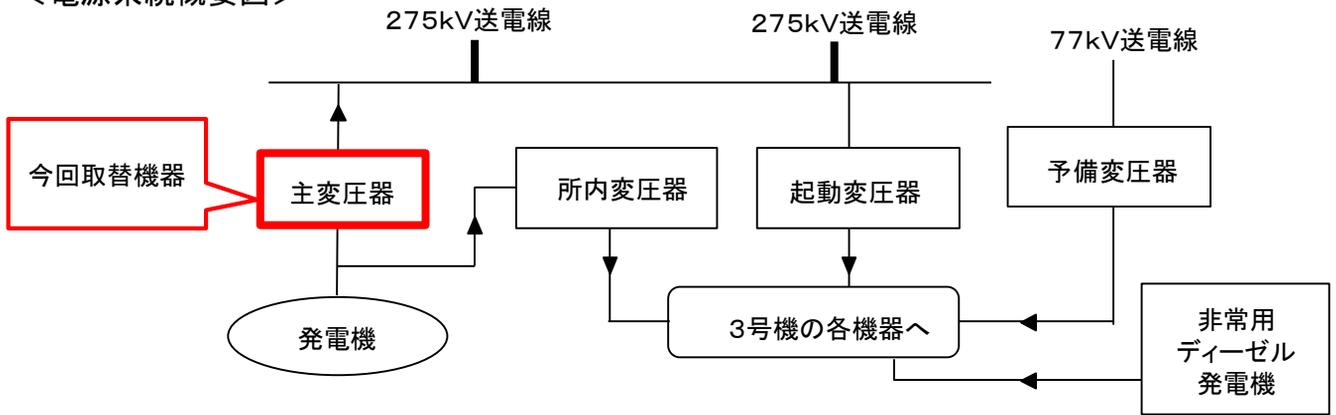
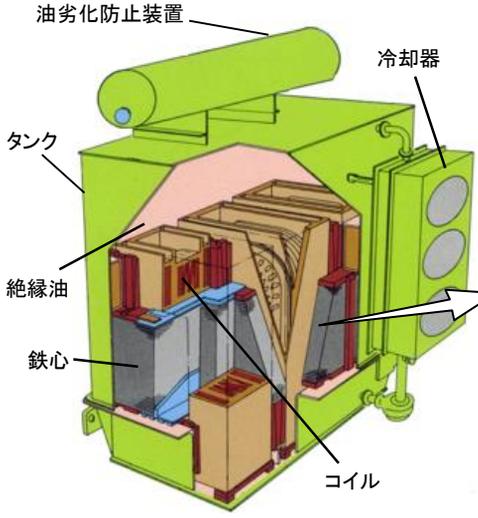
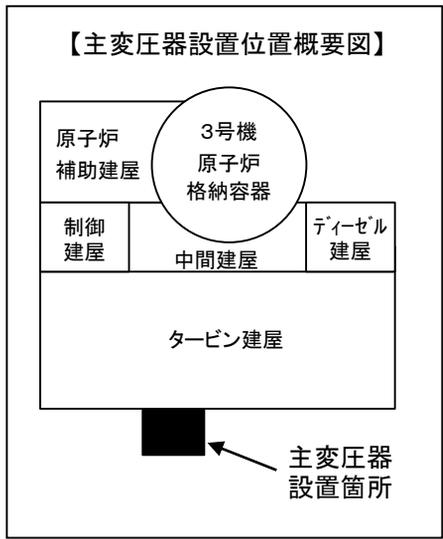
図-9 主変圧器取替工事

主変圧器のコイル絶縁性能が経年劣化の傾向にあるため、予防保全として主変圧器を新品に取り替えました。

コイルは、銅線数本を絶縁紙で巻き上げたもので、絶縁油が入ったタンク内にある。絶縁紙は、長期間、変圧器運転温度の熱影響等を受けることで強度が低下(経年劣化)する。この状態で、送電線事故等の外的要因により変圧器コイルに電磁力が加わった場合、絶縁破壊に至る可能性がある。

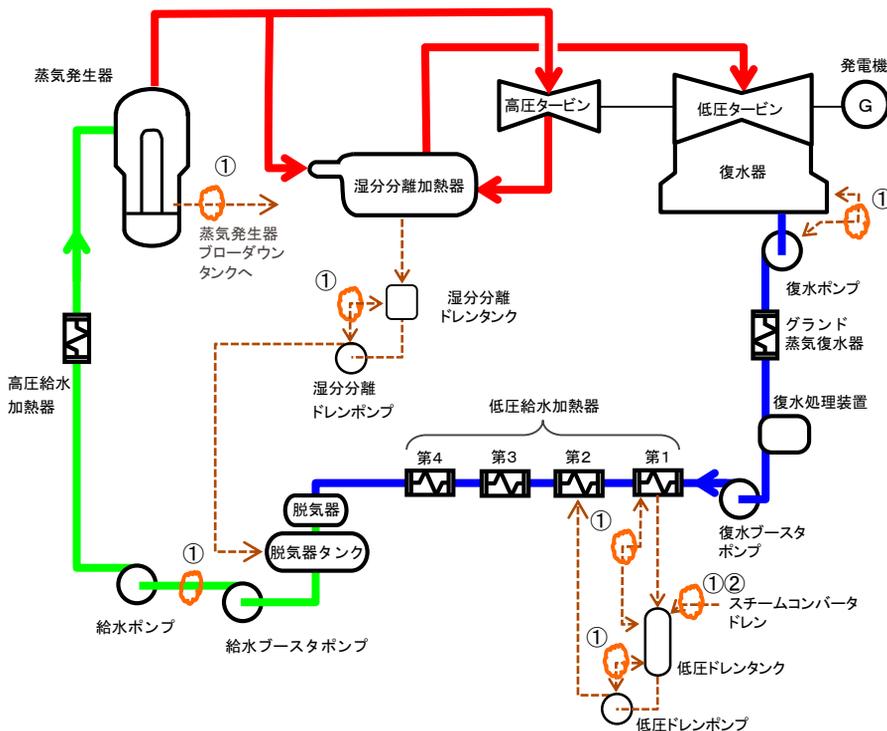
図-10 2次系配管の点検等

今定期検査において、合計1,444箇所について超音波検査(肉厚測定)等を実施しました。

高圧排気管の直管部32箇所について、配管内面から目視点検を実施しました。その結果、配管内面に減肉は認められませんでした。

必要最小厚さを下回っている箇所、および次回定期検査までに必要最小厚さを下回る可能性があると評価された箇所はありませんでした。

今後の保守性を考慮した部位115箇所、配管取替時の作業性を考慮した部位5箇所、合計120箇所を耐食性に優れたステンレス鋼配管に取り替えました。

- ① 今後の保守性^{※1}を考慮して取り替えた箇所 (115箇所)
炭素鋼 ⇒ ステンレス鋼 115箇所
- ② 配管取替による作業性^{※2}を考慮して取り替えた箇所 (5箇所)
ステンレス鋼 ⇒ ステンレス鋼 5箇所

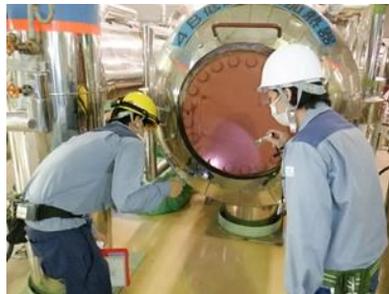
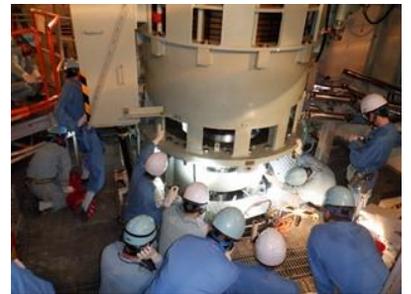
図-11 総点検

原子炉を冷却するシステムの温度、圧力を上げる前に、トラブルの未然防止を目的として、現場パトロール(総点検)を実施しました。点検は、3回実施し、再稼動経験のある大飯発電所の技術系社員を美浜発電所に派遣するとともに、協力会社、メーカー含め、延べ約320名が参加しました。その結果、約360件の気がかり事項を抽出し、全ての処置を完了しました。

気がかり事項	【1回目】5月21日	【2回目】5月31日	【3回目】6月9日
設備上の気がかり事項 圧力計取り付け部にじみ、支持金具のゆるみ 等	2件	0件	1件
運転に直接影響の無い気がかり事項 養生テープ残存 等	176件	87件	91件
