会 社 名 関西電力株式会社
代表者名 代表執行役社長 森本 孝
(コード：9503 東証第一部)
問 合 せ 先 経理部長 上西 隆弘
T E L 050-7105-9084

高浜発電所3号機の定期検査状況について (蒸気発生器伝熱管の渦流探傷検査結果)

高浜発電所3号機のECT信号指示管位置図

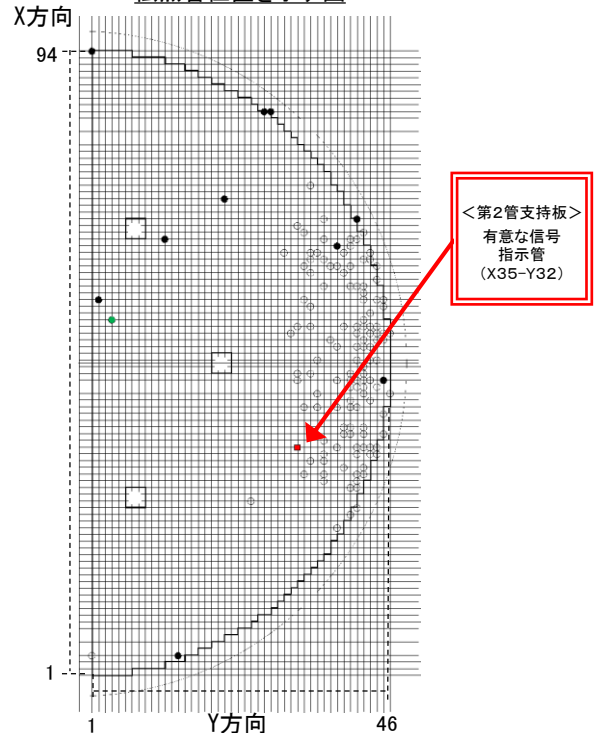
B-蒸気発生器(高温側)上部より見た
伝熱管位置を示す図

- <第4管支持板> A-SG: 1本
- <第3管支持板> A-SG: 1本
- <第2管支持板> B-SG: 1本

- : 今回外面減肉指示が認められた位置 (1本)
- : 既施栓管(外面減肉) (1本)
- : 既施栓管(拡管部応力腐食割れ) (10本)
- : 既施栓管(拡管部応力腐食割れ以外) (124本)

今後、外面からの信号指示があった伝熱管の外観等を確認するため、小型カメラによる調査等を実施します。また、内面からの信号指示が認められた伝熱管については、発生位置から従来と同様の応力腐食割れ^{※6}と考えられるため、信号指示箇所の詳細調査等を実施する予定です。
