(開示事項の経過) 高浜発電所3号機の定期検査状況について
(蒸気発生器伝熱管の損傷に関する原子炉施設故障等報告書の提出)

高浜発電所3号機(加圧水型軽水炉 定格電気出力87万キロワット、定格熱出力266万キロワット)は、2022年3月1日から実施している第25回定期検査において、3台(A、B、C)ある蒸気発生器(SG)の伝熱管全数^{※1}について渦流探傷検査(ECT)^{※2}を実施しました。

外面からの信号指示があった伝熱管の調査

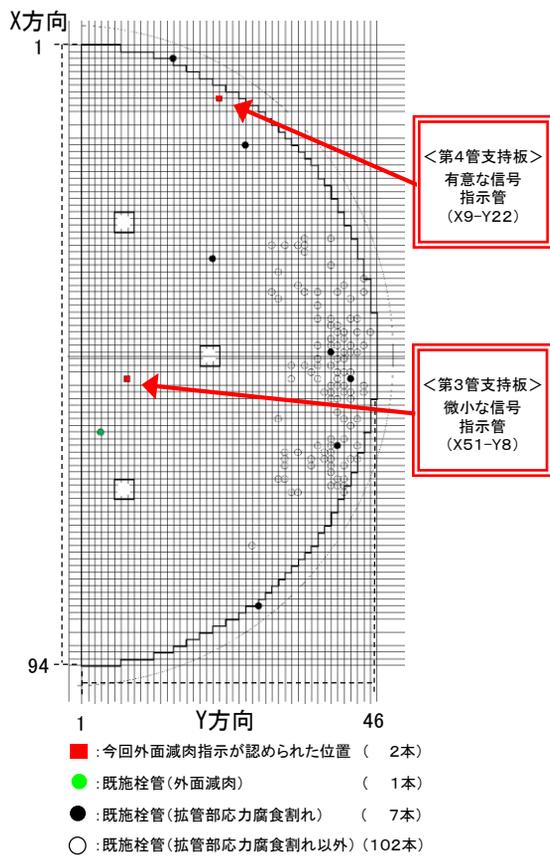
A蒸気発生器（低温側）上部から見た伝熱管位置を示す図

小型カメラを用いた外観観察の結果、有意な減肉信号指示が認められた伝熱管2本および微小な減肉信号指示が認められた伝熱管1本に、信号指示箇所の伝熱管の周方向に摩擦減肉とみられるきずを確認しました。

その大きさは、A-SGの伝熱管で、幅1mm以下、周方向に約3mm～5mm、B-SGの伝熱管で、幅1mm以下、周方向に約3mmであることを確認しました。

第3管支持板 (X51-Y8)

第4管支持板 (X9-Y22)

伝熱管
約22mm
約29mm
1mm以下
約5mm
管支持板
下端から約2mm

伝熱管
約22mm
約29mm
1mm以下
約3mm
管支持板
下端から約1mm

きずが認められた伝熱管4本については、高温側および低温側管板部で閉止栓（機械式栓）を施工し、使用しないこととします。

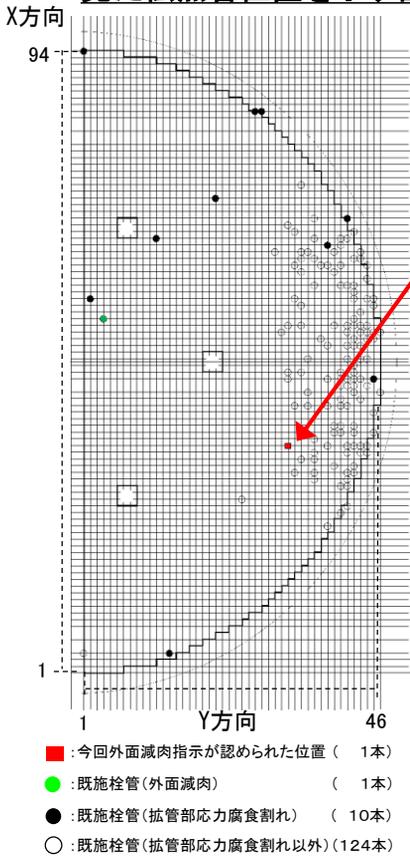
B蒸気発生器（高温側）上部から見た伝熱管位置を示す図

<第2管支持板>
 有意な信号
 指示管
 (X35-Y32)

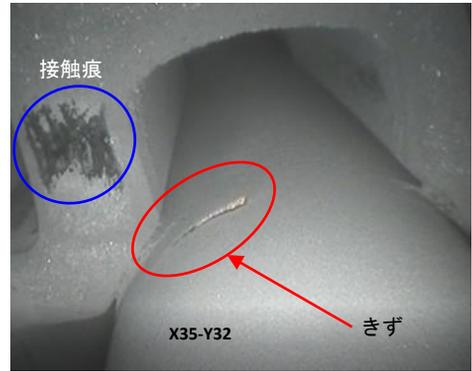
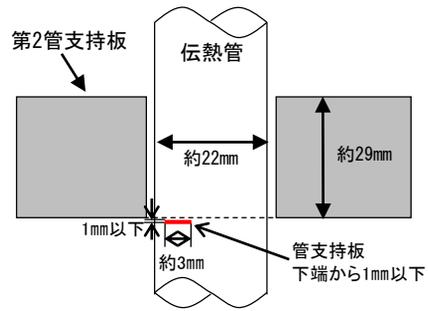
第2管支持板 (X 3 5 - Y 3 2)

なお、きずの周辺にはスケール等の付着物は認められなかったものの、当該伝熱管周辺の管支持板下面に接触痕を確認しました。

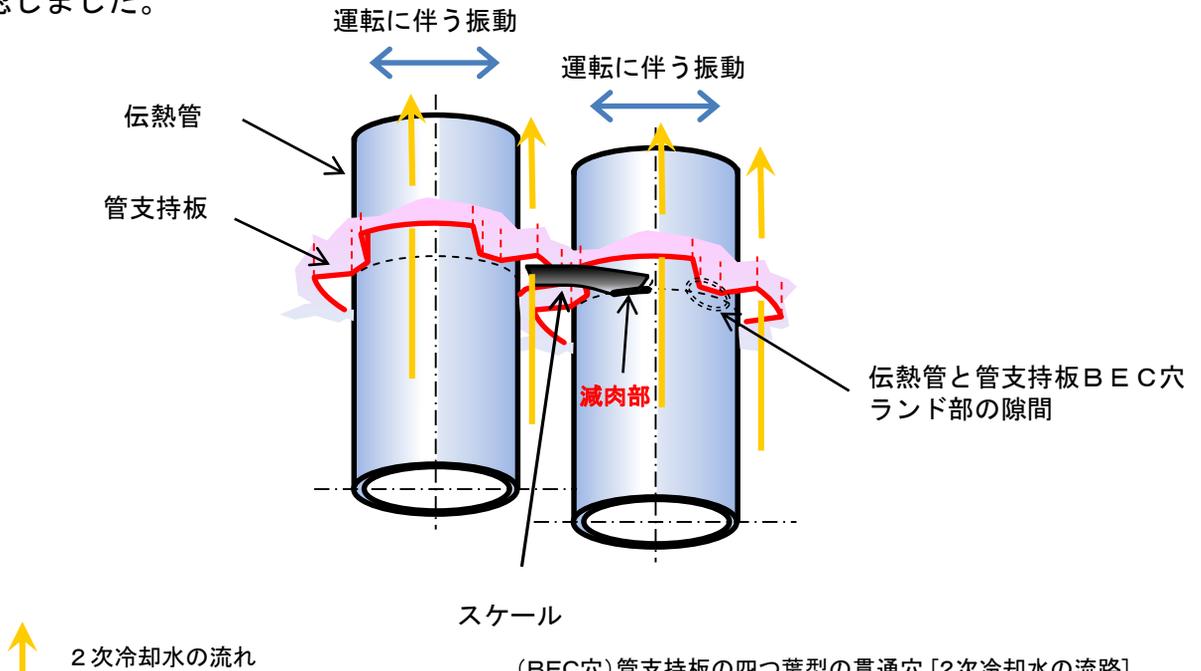
管支持板下面での減肉のメカニズム

工場における再現試験等の結果、蒸気発生器内の水・蒸気の流れにより管支持板下面に留まったスケールに伝熱管が繰り返し接触することにより、摩耗減肉が発生することを確認しました。

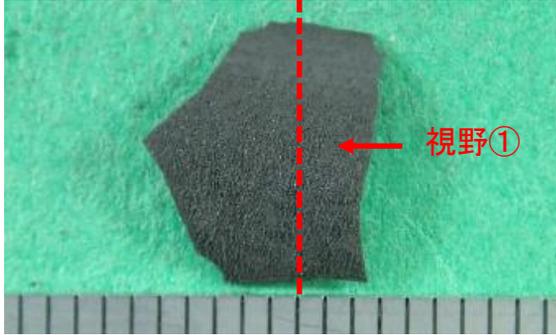
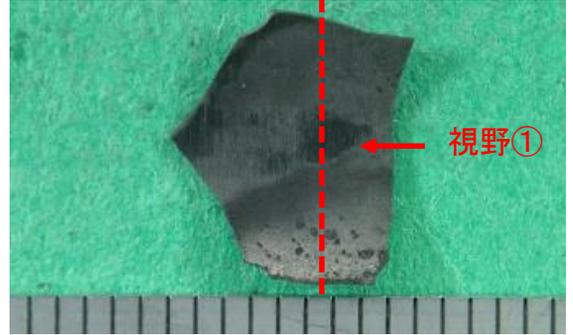
A蒸気発生器 第2管支持板上面（低温側）から回収したスケール

形状：主に多角型と長尺型

寸法：多角型で長さが最大のものは、長さ約17mm、幅約10mm

長尺型で長さが最大のものは、長さ約47mm、幅約4mm

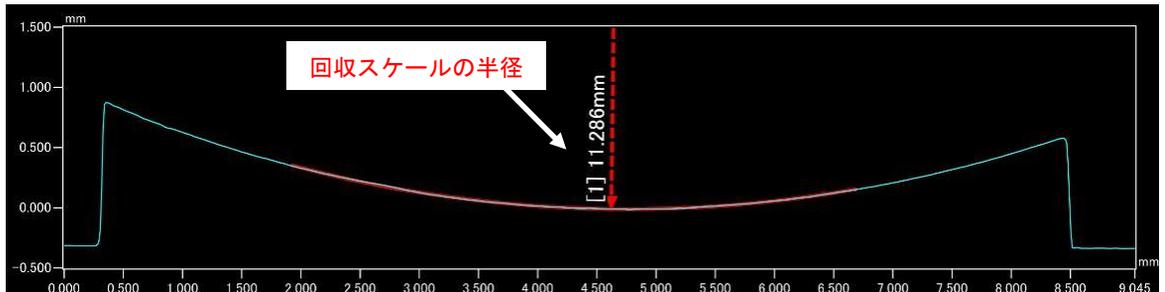
スケールを3次元測定器で計測した結果

直径約22.3～22.6mmの円筒状に沿った形状で、伝熱管（円筒）の外周（直径22.2mm）に近い形状

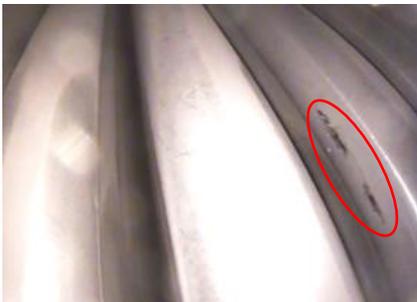
A蒸気発生器（低温側）

○：スケールの剥離痕

A、B、C蒸気発生器のほぼ全ての伝熱管は全面的にスケールに覆われていました。また、一部の伝熱管は局所的にスケールが剥離した痕跡等も認められました。

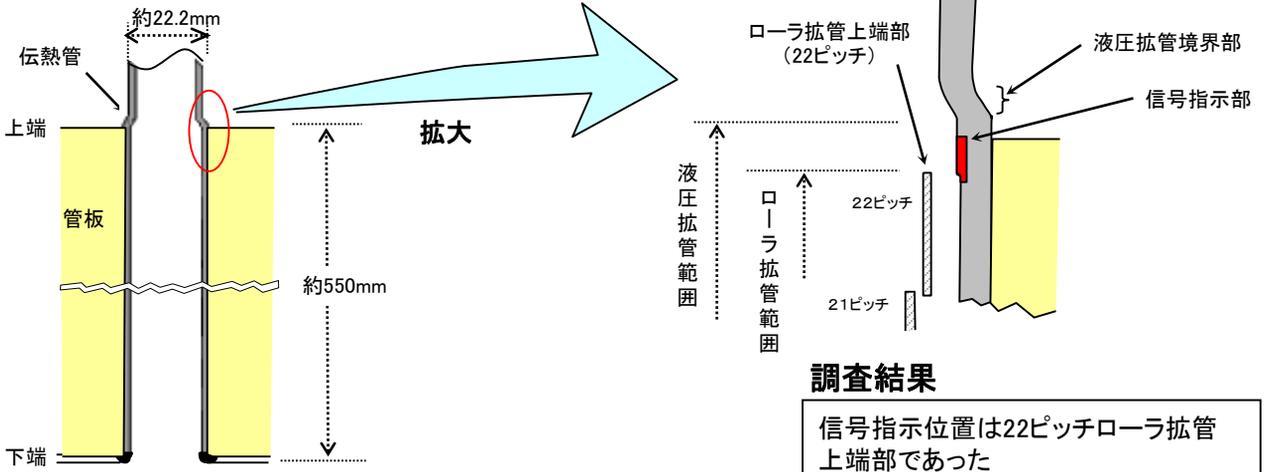
信号指示の位置

今回の有意な信号指示も、高温側管板部のローラ拡管上端部付近において、伝熱管の軸方向に沿った内面きずを示しており、過去の事例と特徴が類似していることを確認しました。また、1次冷却材の主要パラメータである温度、圧力、水質について調査を行い、これまでの運転実績の中で、過大な応力を発生させる温度、圧力の変化はなく、水質も基準値の範囲内で安定していたことを確認しました。

原因は、蒸気発生器製造時に伝熱管内面のローラ拡管の際に生じた引張り残留応力と運転時の内圧および温度環境が相まって生じる応力腐食割れ(既往知見)であると推定しています。

今後も、定期検査毎に実施する渦流探傷検査により、伝熱管内面からの応力腐食割れを早期に検出します。

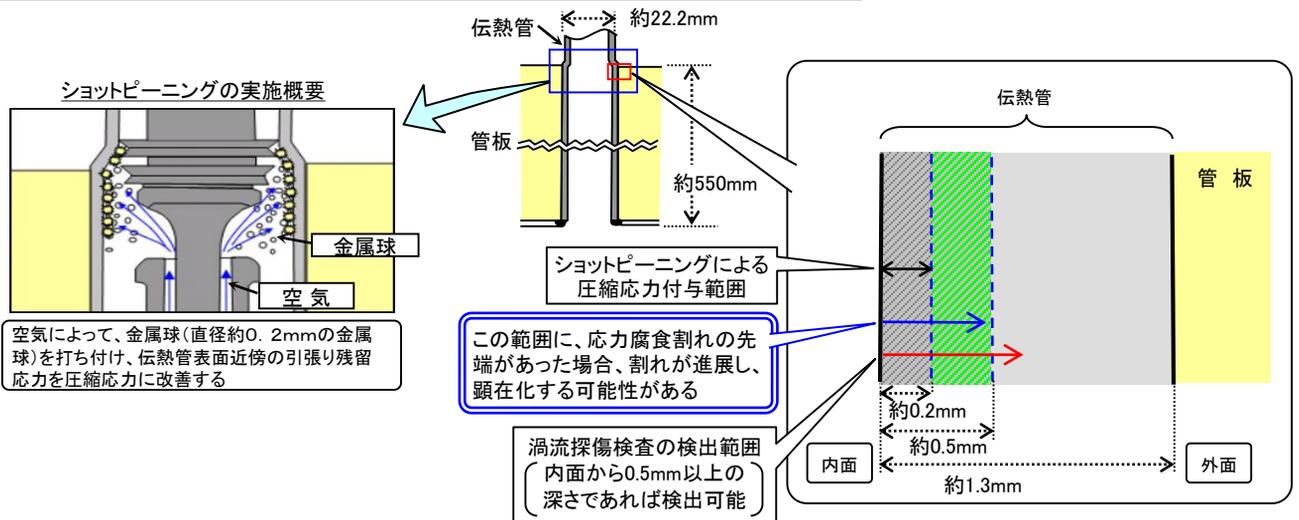
ショットピーニングの効果と渦流探傷検査の検出範囲

なお、高浜発電所3号機では、2001年の第13回定期検査において、伝熱管の高温側管板拡管部内面にショットピーニング^{※9}を施工し、伝熱管内表面の引張り残留応力を改善しています。しかしながら、この施工では、伝熱管内表面近傍（深さ約0.2mmまで）の引張り残留応力は改善されますが、これより深い部分では効果が小さいことが知られています。

このため、ショットピーニング施工時に、渦流探傷検査の検出限界未満（深さ約0.5mm未満）の微小なきずが既に発生していた場合、時間の経過とともにきずが進展する可能性があることと推定しており、高経年化技術評価でも当該箇所での応力腐食割れの検出が否定できないとしています。今回の損傷についても、このような応力腐食割れが進展し、検出されたものと推定しています。

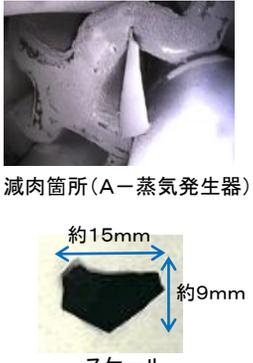
<p>異物(ガスケットフープ材)</p>
4号機 第23回 (2020年10月～)	A-蒸気発生器: 1本 【第3管支持板】 C-蒸気発生器: 3本 【第3管支持板】	有意な信号指示があった1本の伝熱管の減肉箇所にスケールが確認され、 <u>スケールによる減肉と推定</u> 。その他3本の伝熱管についても、近傍の管支持板上で摩耗痕のあるスケールを回収。

<p>減肉箇所(A-蒸気発生器)</p> <p>スケール</p>
<ul style="list-style-type: none"> 4号機第23回定期検査において、蒸気発生器器内から回収したスケールの性状調査や摩耗試験などを実施した結果、蒸気発生器伝熱管表面からはく離れた稠密なスケールによるものと原因を推定。 上記の蒸気発生器伝熱管の外面減肉の原因が、スケールの可能性も否定できないことから対策として、3号機第24回および4号機第23回定期検査において、蒸気発生器器内の薬品洗浄を実施。
