2022年7月8日

高浜発電所4号機の定期検査状況について (蒸気発生器伝熱管の渦流探傷検査結果)

高浜発電所4号機の定期検査状況について
 (蒸気発生器伝熱管の渦流探傷検査(ECT)結果)

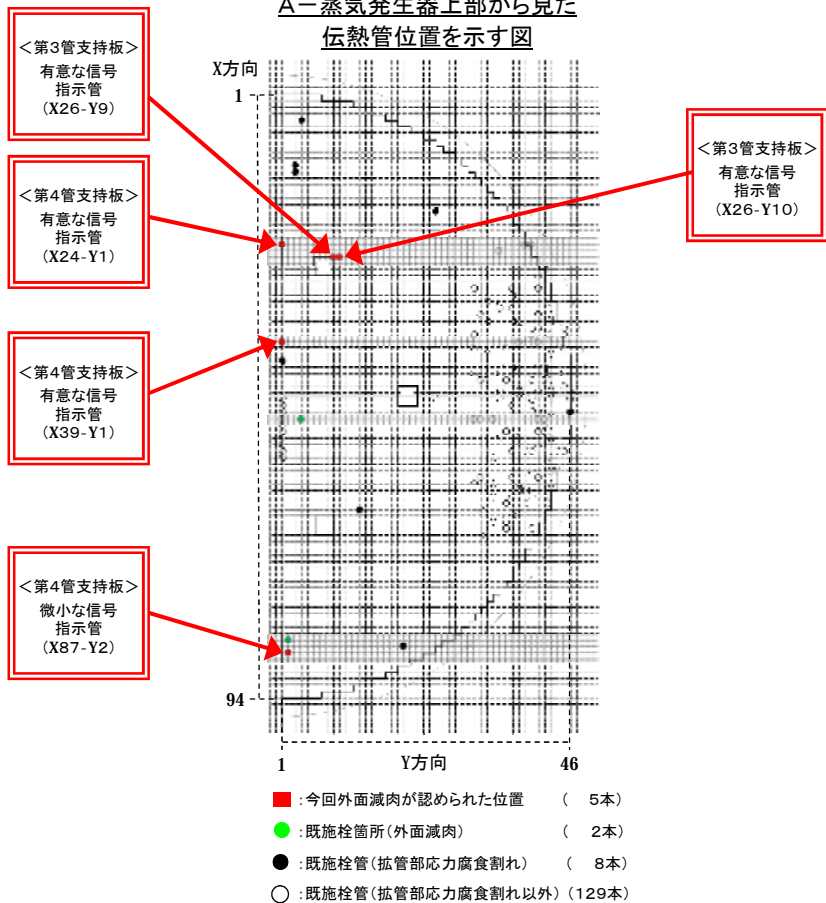
A-蒸気発生器上部から見た伝熱管位置を示す図

その結果、A-SGの伝熱管4本、B-SGの伝熱管1本およびC-SGの伝熱管5本について、管支持板^{※3}部付近に外面(2次側)からの減肉とみられる有意な信号指示^{※4}が認められました。

これらのほか、A-SGの伝熱管1本およびB-SGの伝熱管1本について、管支持板部付近に外面(2次側)からの微小な減肉とみられる信号指示(判定基準未満)が認められました。

今後、これら12本の伝熱管の外観等を確認するため、小型カメラによる調査等を実施します。
