2022年8月16日

(開示事項の経過) 美浜発電所3号機の定期検査状況について
(A封水注入フィルタ蓋フランジ部からの水漏れに関する原因と対策について)

美浜発電所3号機 A封水注入フィルタ蓋フランジ部からの水漏れについて

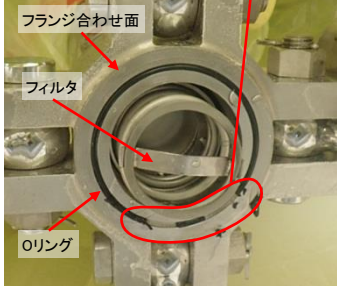
<蓋を取り外した状態の写真>

- ・Oリングを目視点検した結果、フランジ周方向の約4分の1の範囲で、端面からはみ出しており、一部が破断していました。
- ・フランジ開放後、拡大鏡によりOリングを観察した結果、破断部以外では、外周面に傷等の異常は認められませんでした。
- ・工事記録等を確認した結果、Oリングの寸法、材料は、仕様通りであり、正規の位置に取り付けられていました。

Oリングがフランジの周方向約4分の1の範囲で端面からはみ出してあり、一部が破断

当該フィルタおよびB封水注入フィルタについて、Oリングを新品に取り替えたうえで、以下のとおり対策を実施します。

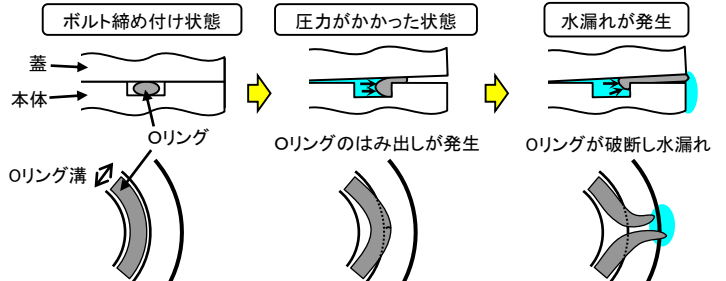
水漏れ発生のメカニズム

このため、その後のプラントの運転等に伴う系統圧力により、当該フランジ部の漏れ止め用のOリングが徐々に外側に押し出され、破断し、漏えいが発生したものと推定しました。

- ・調査結果から、今回、漏えいのあった当該フランジ部については、前回定期検査でのフィルタ取替工事において、本来のトルク値より低い値でボルトが締め付けられていました。
- ・そのトルク値が低かった原因は、協力会社の作業員が、作業要領を作成するにあたり、工事計画書に記載されているトルク値の判定基準を引用すべきところ、協力会社作業員のパソコンに保存されていた誤ったトルク値の判定基準を引用したことによるものでした。
- ・このため、その後のプラントの運転等に伴う系統圧力により、当該フランジ部の漏れ止め用のOリングが徐々に外側に押し出され、破断し、漏えいが発生したものと推定しました。

- ・契約と発注を別に行う工事について、当社は、従来の工事計画書の承認に加え、協力会社が作成する作業要領を工事実施前に確認する運用とします。
- ・協力会社に対して、速やかに本事象の周知を行っており、今後、新たな運用の徹底を図ります。さらに、中長期的に、定期検査ごとの説明会等、当社が協力会社に行う教育の場を通じてルールの遵守等について周知を図ります。
- ・美浜発電所3号機について、漏えい防止および機器の動作不良防止の観点から、起動時の現場点検を強化して実施します。

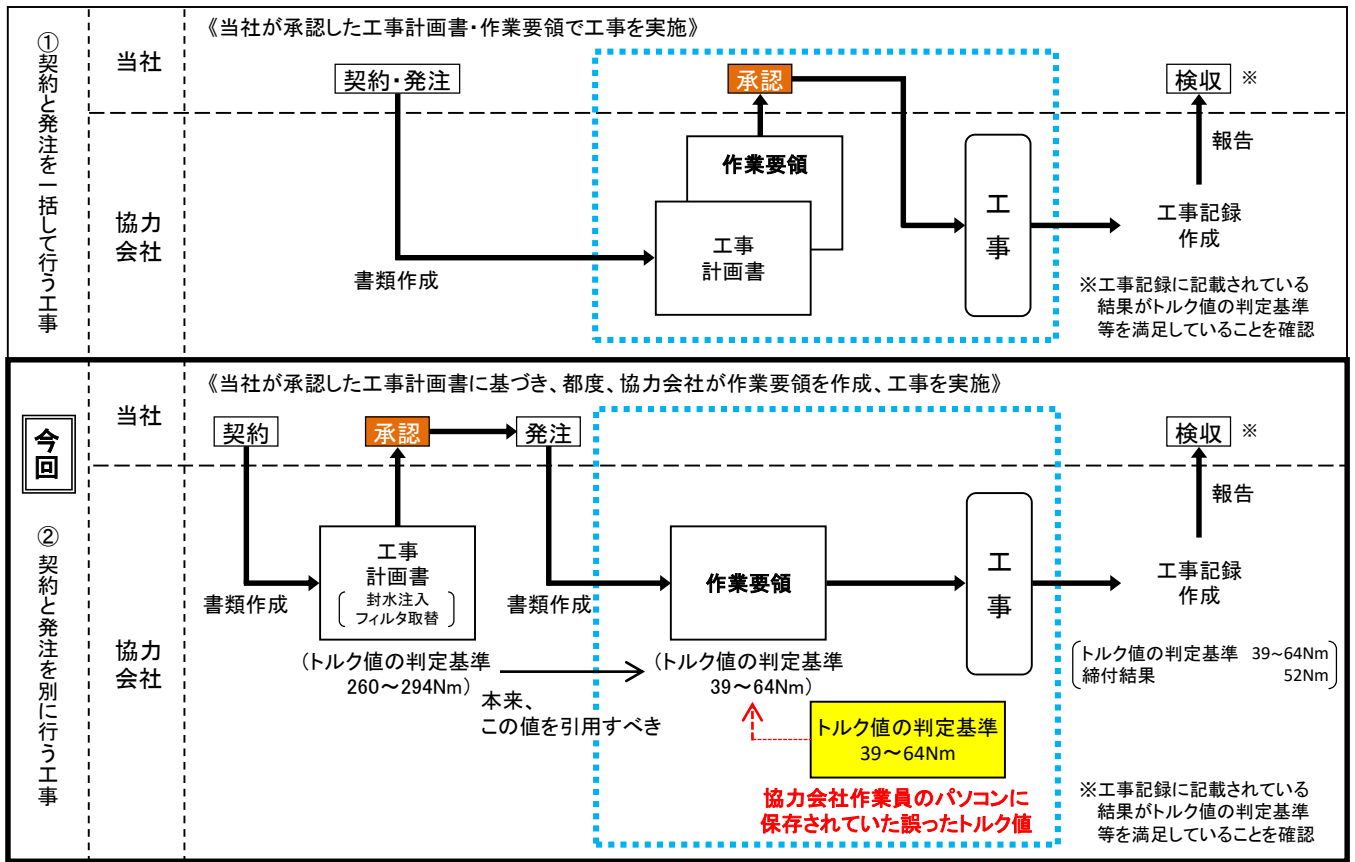
- ・発電所における工事の契約・発注の流れは、①「契約と発注を一括して行う工事」と②「契約と発注を別に行う工事」の2パターンに大別。
- ・今回の工事は②のパターンで実施。このパターンでは、本来、当社が承認した工事計画書に基づき、協力会社が作業要領を作成、工事を実施すべきところ、今回、工事計画書とは異なる数値を作業要領に記載し、工事を実施。
