会 社 名 関西電力株式会社  
代 表 者 名 代表執行役社長 森 望  
(コード：9503 東証プライム市場)  
問 合 せ 先 経理部長 上西 隆弘  
T E L 050-7105-9084

(開示事項の経過) 高浜発電所4号機の定期検査状況について  
(蒸気発生器伝熱管の損傷に関する原子炉施設故障等報告書の提出)

# 外面からの信号指示があった伝熱管の調査

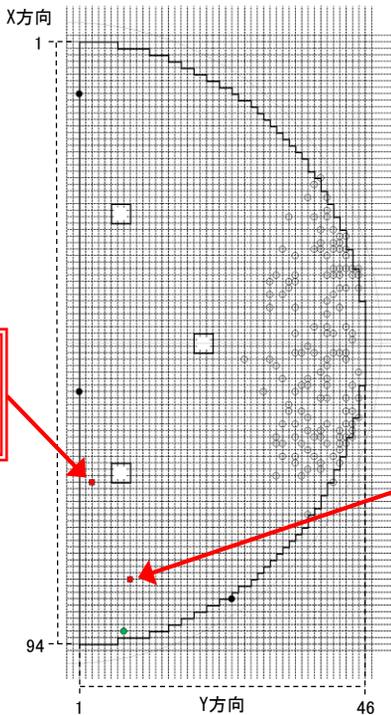
### B-蒸気発生器上部から見た伝熱管位置を示す図

<第3管支持板>  
 微小な信号指示管 (X69-Y3)

<第4管支持板>  
 有意な信号指示管 (X84-Y9)

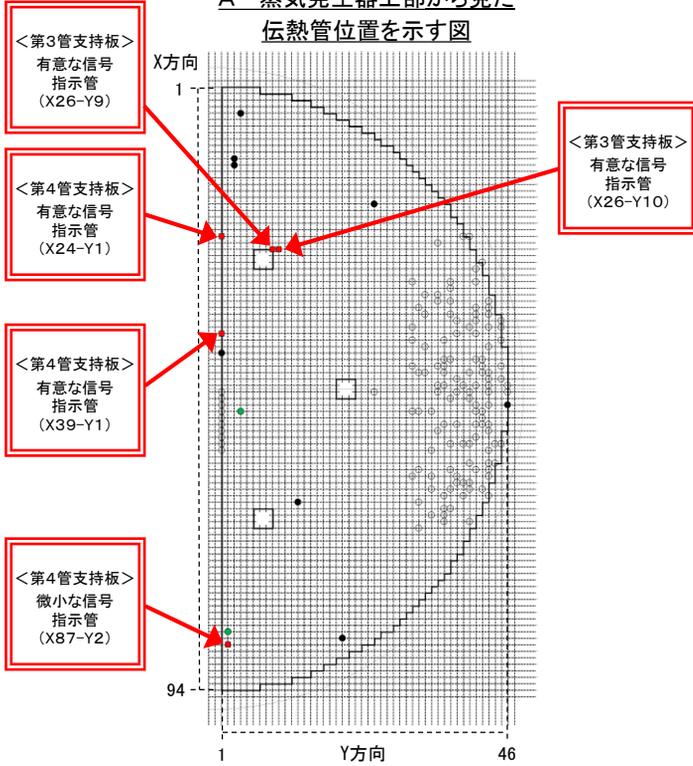
A-蒸気発生器上部から見た  
伝熱管位置を示す図

- : 今回外面減肉が認められた位置 ( 5本)
- : 既施栓箇所(外面減肉) ( 2本)
- : 既施栓管(拡管部応力腐食割れ) ( 8本)
- : 既施栓管(拡管部応力腐食割れ以外) (129本)

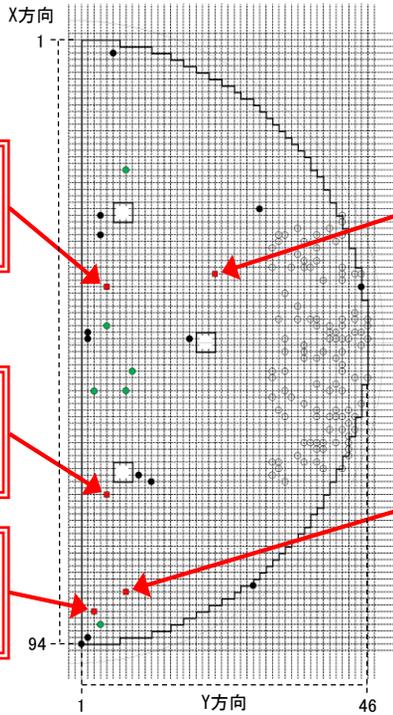
C-蒸気発生器上部から見た  
伝熱管位置を示す図

<第3管支持板>  
有意な信号  
指示管  
(X39-Y5)

<第4管支持板>  
有意な信号  
指示管  
(X37-Y22)

<第3管支持板>  
有意な信号  
指示管  
(X71-Y5)

<第3管支持板>  
有意な信号  
指示管  
(X86-Y8)

<第4管支持板>  
有意な信号  
指示管  
(X89-Y3)

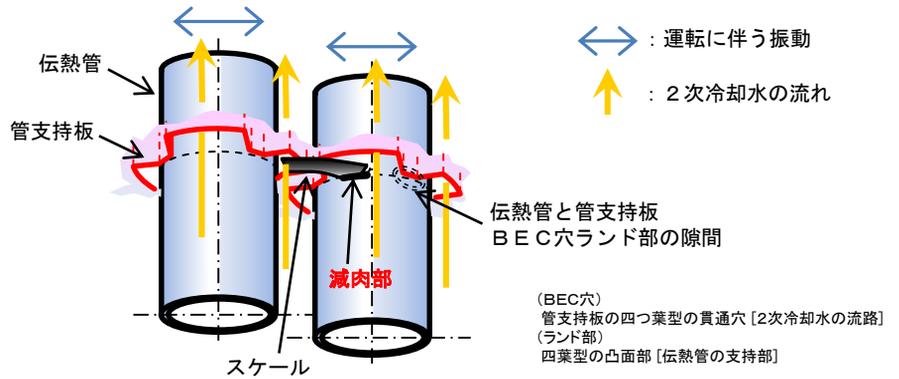
### 管支持板下面での減肉のメカニズム

工場における再現試験等の結果、蒸気発生器内の水・蒸気の流れにより管支持板下面に留まったスケールに伝熱管が繰り返し接触することにより、摩擦減肉が発生することを確認しました。

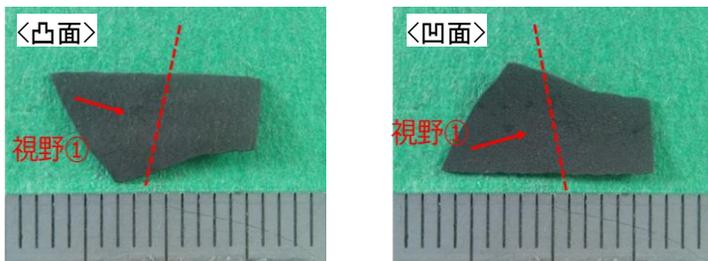
#### A蒸気発生器 管板上等（高温側）から回収したスケール

形状：主に多角型と長尺型  
 寸法：多角型で長さ最大のものは、長さ約25mm、幅約13mm  
 長尺型で長さ最大のものは、長さ約29mm、幅約6mm

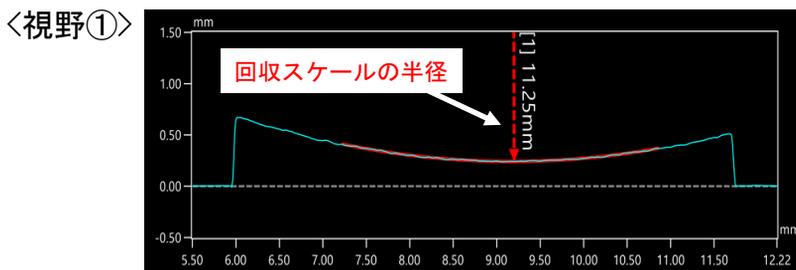
#### スケールを3次元測定器で計測した結果

直径約22.3～22.5mmの円筒状に沿った形状で、伝熱管（円筒）の外周（直径22.2mm）に近い形状

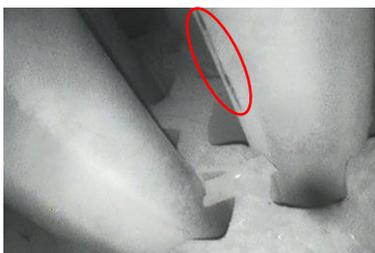
#### A蒸気発生器 （第3管支持板、低温側）

○：スケールの剥離痕

A、B、C蒸気発生器のほぼ全ての伝熱管は全面的にスケールに覆われていました。また、一部の伝熱管は局所的にスケールが剥離した痕跡等も認められました。
