(開示事項の経過) 美浜発電所3号機の原子炉起動予定および調整運転の開始予定について

## 美浜発電所3号機 第26回定期検査の概要

# 図-1 原子炉照射試験片取出工事

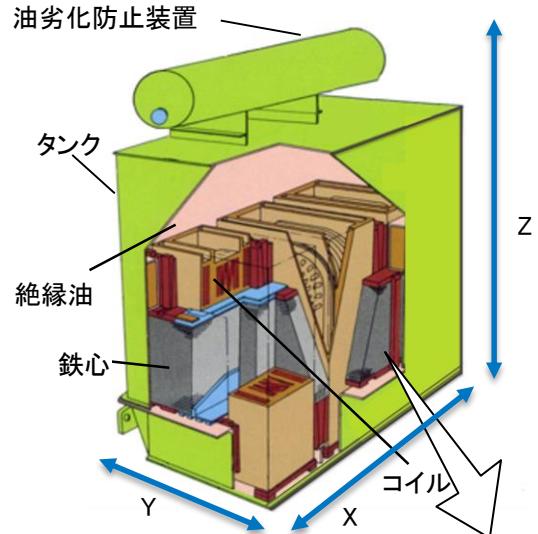
<取替後のA所内変圧器概要図>

A所内変圧器コイルの絶縁性能が経年劣化の傾向にあるため、予防保全としてA所内変圧器を新品に取り替えました。

コイルは、銅線数本を絶縁紙で巻き上げたもので、絶縁油が入ったタンク内にある。絶縁紙は、長期間、変圧器運転温度の熱影響等を受けることで強度が低下(経年劣化)する。

この状態で、送電線事故等の外的要因により変圧器コイルに電磁力が加わった場合、絶縁破壊に至る可能性がある。

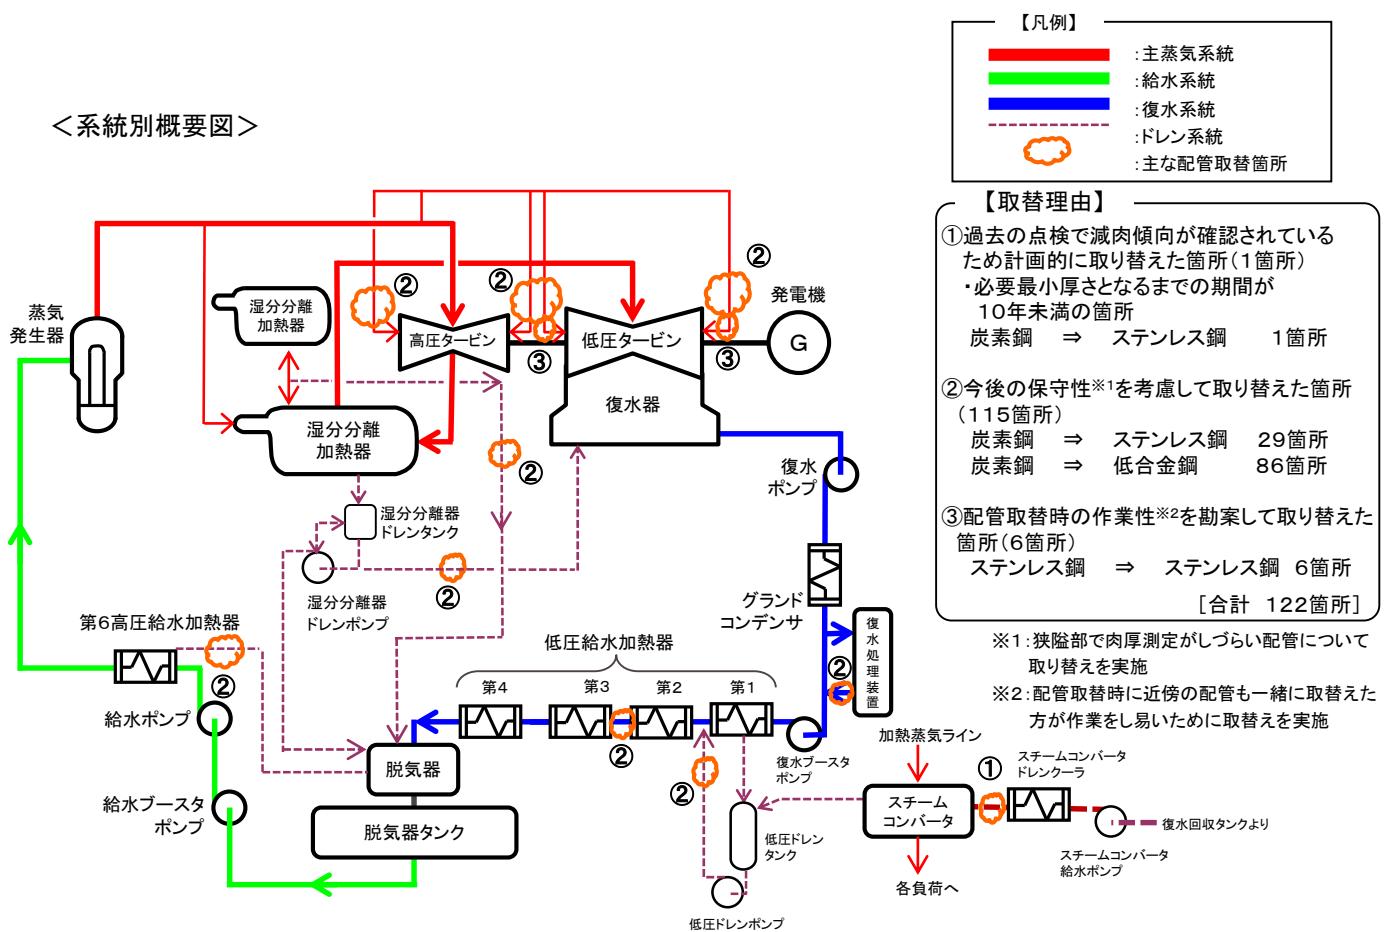
### 取替範囲概略図

必要最小厚さを下回っている箇所、および次回定期検査までに必要最小厚さを下回る可能性があると評価された箇所はありませんでした。

過去の点検において減肉傾向が確認された部位1箇所、今後の保守性を考慮した部位115箇所、配管取り替え作業時の作業性を勘案した部位6箇所、合計122箇所を耐食性に優れたステンレス鋼もしくは低合金鋼の配管に取り替えました。

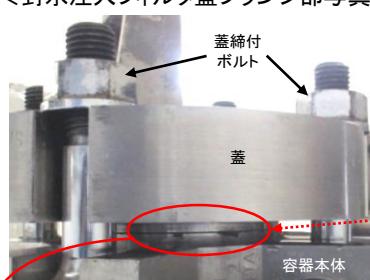
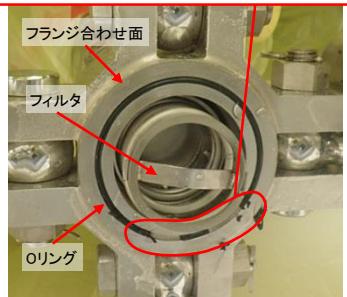
#### <封水注入フィルタ蓋フランジ部写真>

調査の結果、前回定期検査でのフィルタ取替工事において、フランジ部のボルトを締め付けるトルク値（締付力）の誤った値が作業要領に記載されており、現場でも本来のトルク値より低い値でフランジ部のボルトが締め付けられていることが分かりました。このため、プラントの運転等に伴う系統圧力により、当該フランジ部の漏れ止め用のOリングが徐々に外側に押し出され、破断し、漏えいが発生したと推定しました。

ボルトを締付工具により確認したところ、締付力が規定値よりも不足していた

フィルタ蓋フランジのボルトが規定トルク値で締め付けられていなかったことが判明

- ・調査結果から、今回、漏えいのあった当該フランジ部については、前回定期検査でのフィルタ取替工事において、本来のトルク値より低い値でボルトが締め付けられていました。
- ・そのトルク値が低かった原因是、協力会社の作業員が、作業要領を作成するにあたり、工事計画書に記載されているトルク値の判定基準を引用すべきところ、協力会社作業員のパソコンに保存されていた誤ったトルク値の判定基準を引用したことによるものでした。
- ・このため、その後のプラントの運転等に伴う系統圧力により、当該フランジ部の漏れ止め用のOリングが徐々に外側に押し出され、破断し、漏えいが発生したものと推定しました。

- ・契約と発注を別に行う工事について、当社は、従来の工事計画書の承認に加え、協力会社が作成する作業要領を工事実施前に確認する運用としました。
- ・協力会社に対して、速やかに本事象の周知を行っており、新たな運用の徹底を図りました。さらに、中長期的に、定期検査ごとの説明会等、当社が協力会社に行う教育の場を通じてルールの遵守等について周知を図ります。
- ・美浜発電所3号機について、漏えい防止および機器の動作不良防止の観点から、起動時の現場点検を強化して実施します。

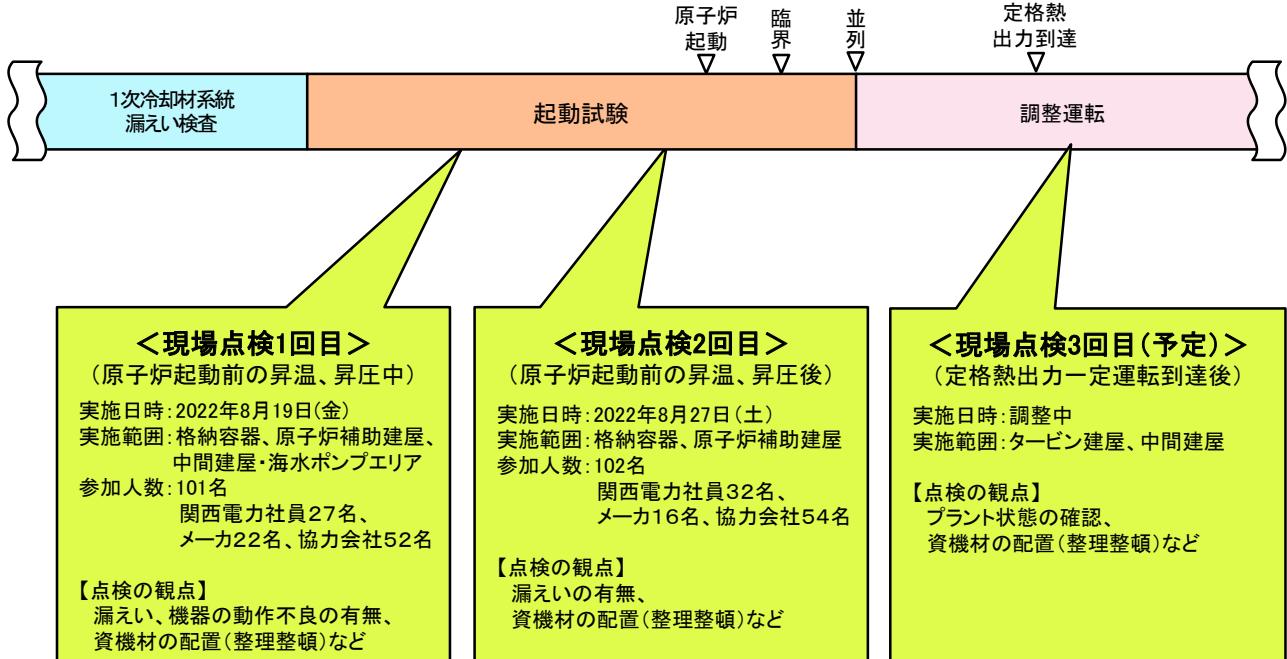
### 実施内容

その結果、漏えいや機器の動作不良はなく、異常はありませんでした。

点検内容	【1回目】8月19日	【2回目】8月27日
○漏えい防止の観点 可搬型赤外線サーモグラフィを用いた微小な漏えいに着目した確認および、フランジ部、接合部などのシール部分に対して、ふき取り布を用いた微小な漏えいがないことを確認	異常なし	異常なし
○機器の動作不良防止の観点 弁の動作を制御する電磁弁について、電流値を測定して異常がないことを確認	異常なし	—

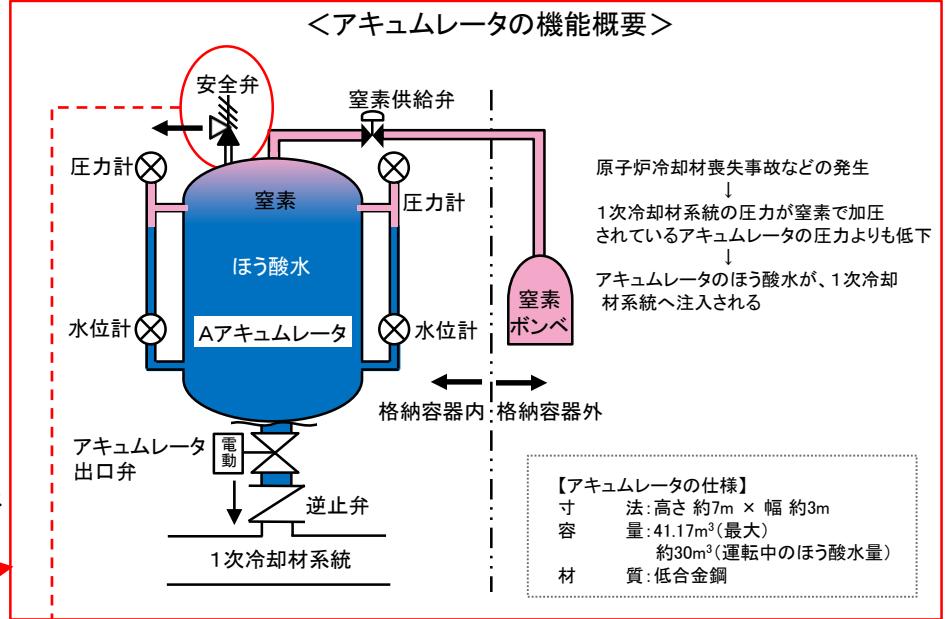
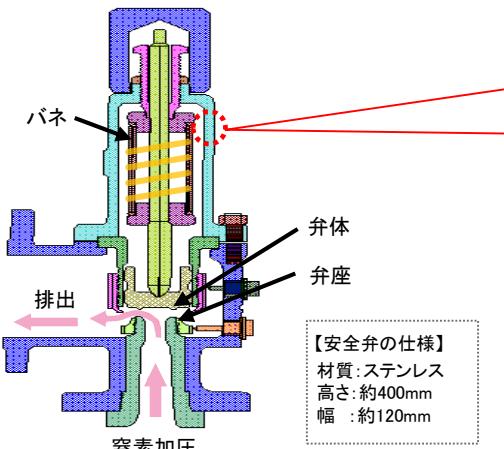
### <安全弁拡大図>

その後、Aアキュムレータの本体、圧力計、安全弁<sup>\*3</sup>等について、外観点検等を実施した結果、安全弁に長さ9mm、幅1mmの打痕を確認しました。なお、本体や圧力計等に異常はなく、また、当該弁の分解点検では、部品間への異物混入やバネのへたりがないことを確認しました。

今回の定期検査状況を確認した結果、当該弁近傍で足場設置等の作業が行われており、確認された打痕は作業で使用した資機材が接触したことにより生じた可能性があることが判明しました。

当該弁に衝撃が加わった場合、弁体にずれが生じ、作動圧力が変動する可能性があることから、当該弁に資機材が接触したことで作動圧力が変動し、本来作動すべき設定値より低い値で作動した結果、Aアキュムレータの圧力が低下したものと推定しました。

対策として、当該弁の手入れや漏えい検査等を行い復旧しました。また、安全弁への接触に関する注意事項を社内マニュアルに反映するとともに、協力会社へ本事象を説明し注意喚起を図りました。さらに、今回の定期検査において、足場設置等の作業を実施したエリアを対象に、資機材が接触する可能性のある全ての機器の外観点検を実施し、機能・性能に影響を及ぼすような打痕等がないことを確認しました。
