(開示事項の経過) 高浜発電所4号機の原子炉自動停止について 〔PR中性子束急減トリップ〕警報発信に係る調査状況

添付資料：高浜発電所4号機の原子炉自動停止について
（「PR中性子束急減トリップ」警報発信に係る調査状況）

高浜発電所4号機の原子炉自動停止について (「PR中性子束急減トリップ」警報発信に係る調査状況)

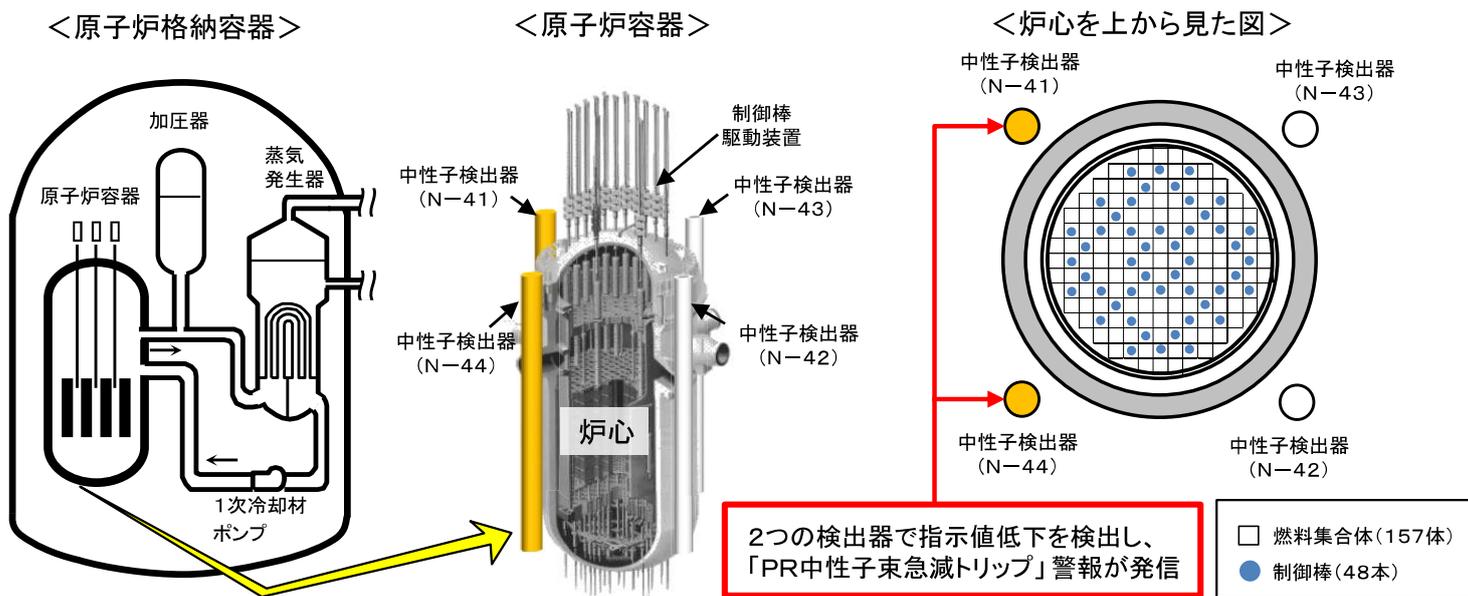
事象概要

高浜発電所4号機(加圧水型軽水炉)は、定格熱出力一定運転中、1月30日15時21分、「PR中性子束急減トリップ^{※1}」の警報が発信し、原子炉が自動停止しました。

その後、「PR中性子束急減トリップ」警報が発信し、原子炉が自動停止しました。

これらのことから、保持用ラッチのコイルへの通電により、制御棒は、原子炉上部で保持されていたにも関わらず原子炉内に挿入された可能性が高いと考えています。

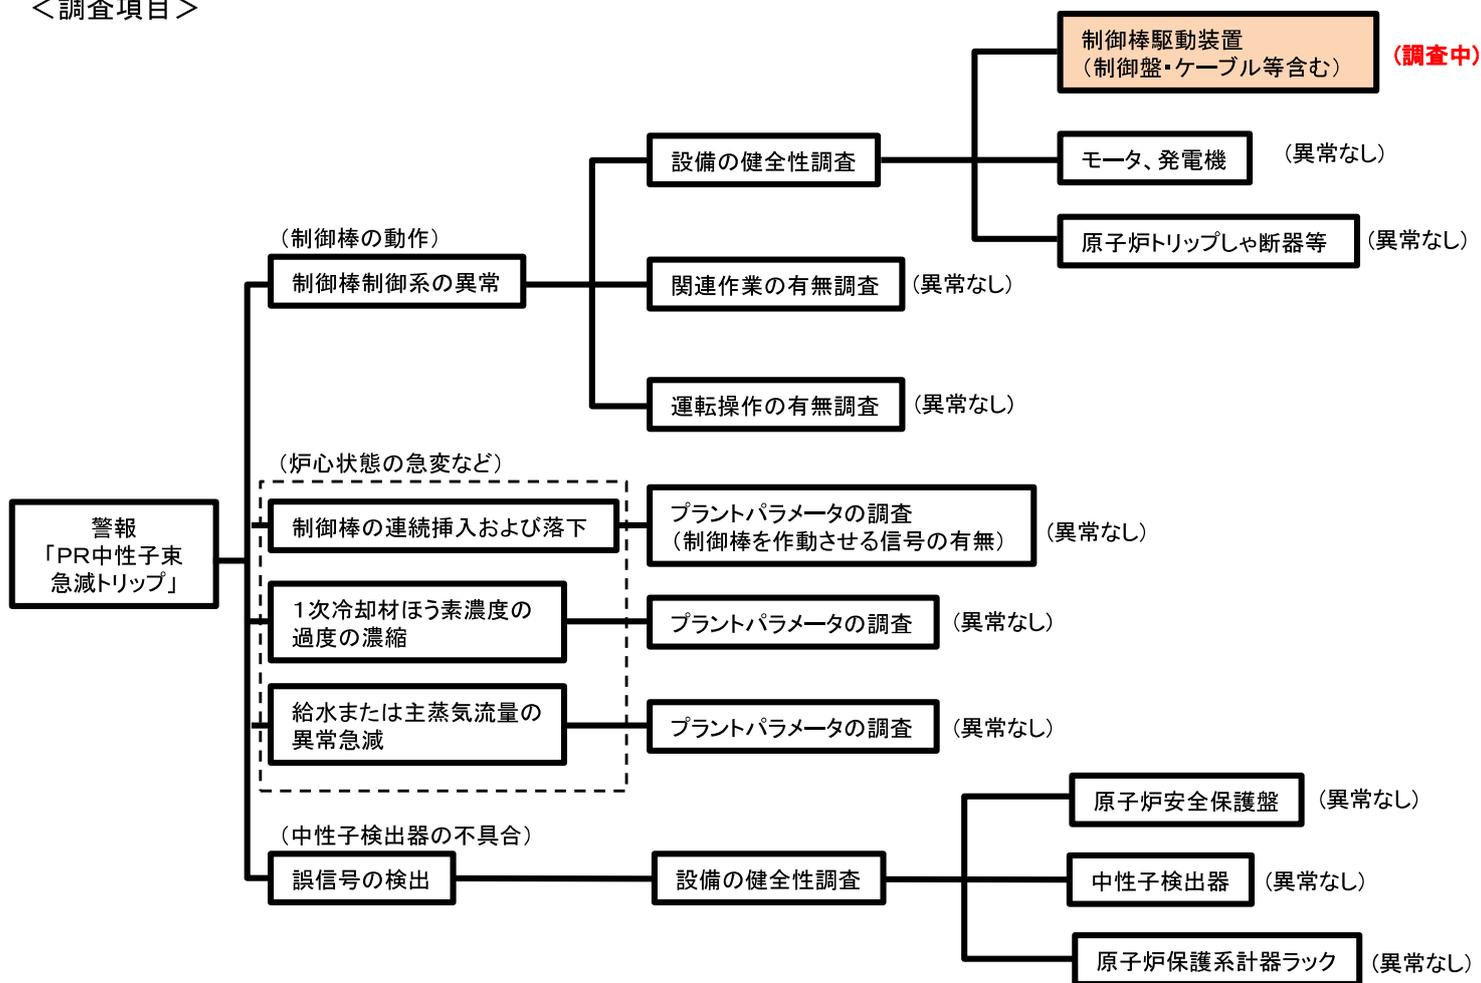
<調査項目>

- ・事象発生前後のプラントパラメータ、中性子検出器等の設備の健全性、運転操作等の調査を実施した結果、異常はありませんでした。
- ・現在、制御棒駆動装置等の詳細調査を行っています。

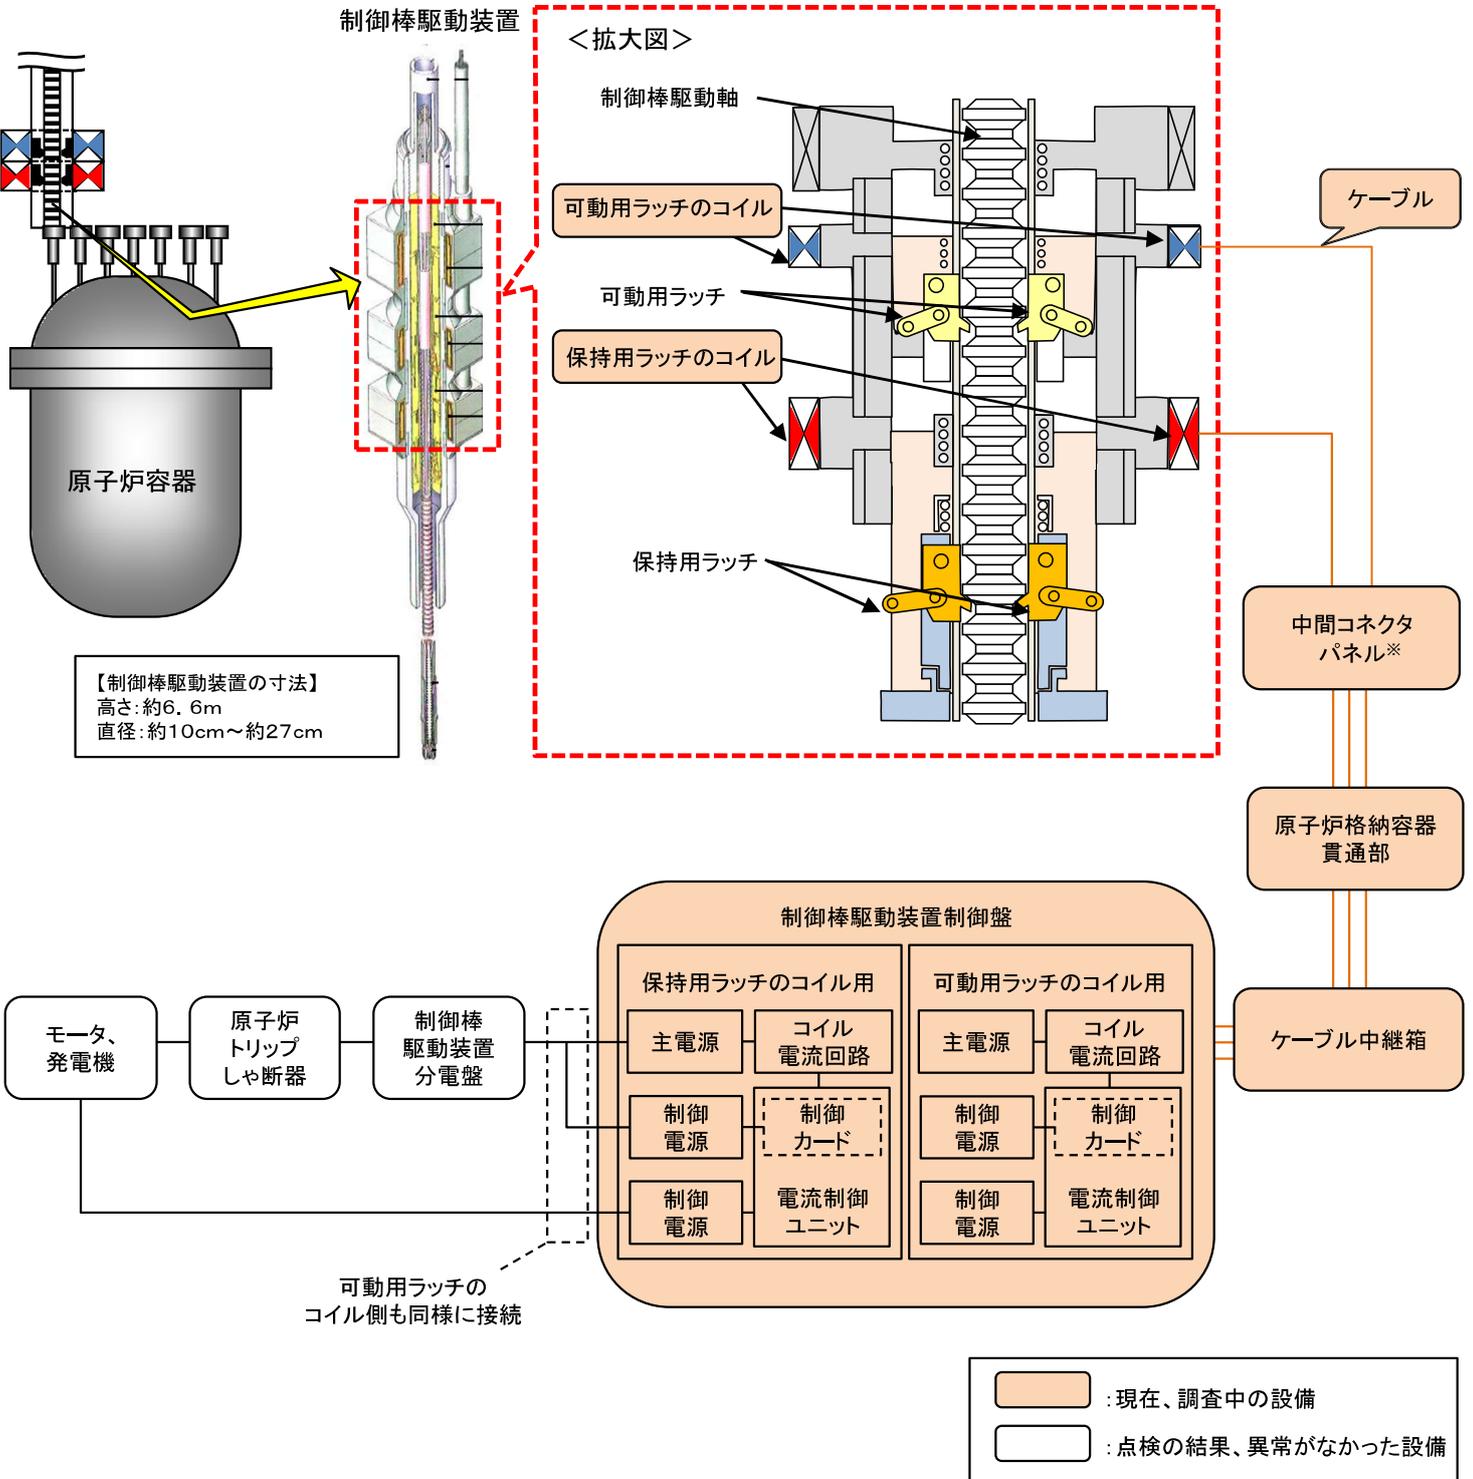
現在の調査状況

その後の調査の中で、警報発信前に電流値の低下が認められた制御棒駆動装置の制御盤の一部の電源を「切」状態から「入」に切り替えたところ、本来作動すべき制御棒とは別の2本(作動すべき制御棒と同じ制御盤から通電され、電源「入」の状態)が部分挿入し、その後の追加試験でも再発しました。

- ・制御棒駆動装置制御盤を通电した状態での各部(制御回路や各ケーブル)の電流値の連続測定(モニタリング)等を行い、データの解析等を実施しています。
- ・また、制御棒駆動装置制御盤の構成部品については、2月11日から工場(メーカ)にて調査を行っています。
- ・なお、制御棒駆動装置以外の関連設備の調査として、モータ、発電機、原子炉トリップしゃ断器、分電盤を点検した結果、異常はありませんでした。

※点検作業時等にケーブルを切り離すためのコネクタが装着された設備

引き続き、制御棒駆動装置制御盤の構成部品を工場で調査するとともに、制御棒駆動装置等の詳細調査を行っていく予定です。
