会 社 名 関西電力株式会社
代 表 者 名 代表執行役社長 森 望
(コード：9503 東証プライム市場)
問 合 せ 先 経理部長 上西 隆弘
T E L 050-7105-9084

(開示事項の経過) 高浜発電所4号機の原子炉自動停止について
(「PR中性子束急減トリップ」警報発信に係る原子炉施設故障等報告書の提出)

高浜発電所4号機の原子炉自動停止の原因と対策

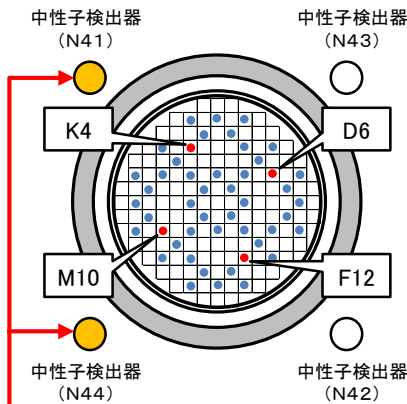
<炉心を上から見た図>

2つの中性子検出器の指示値が急減し、「PR中性子束急減トリップ」警報が発信

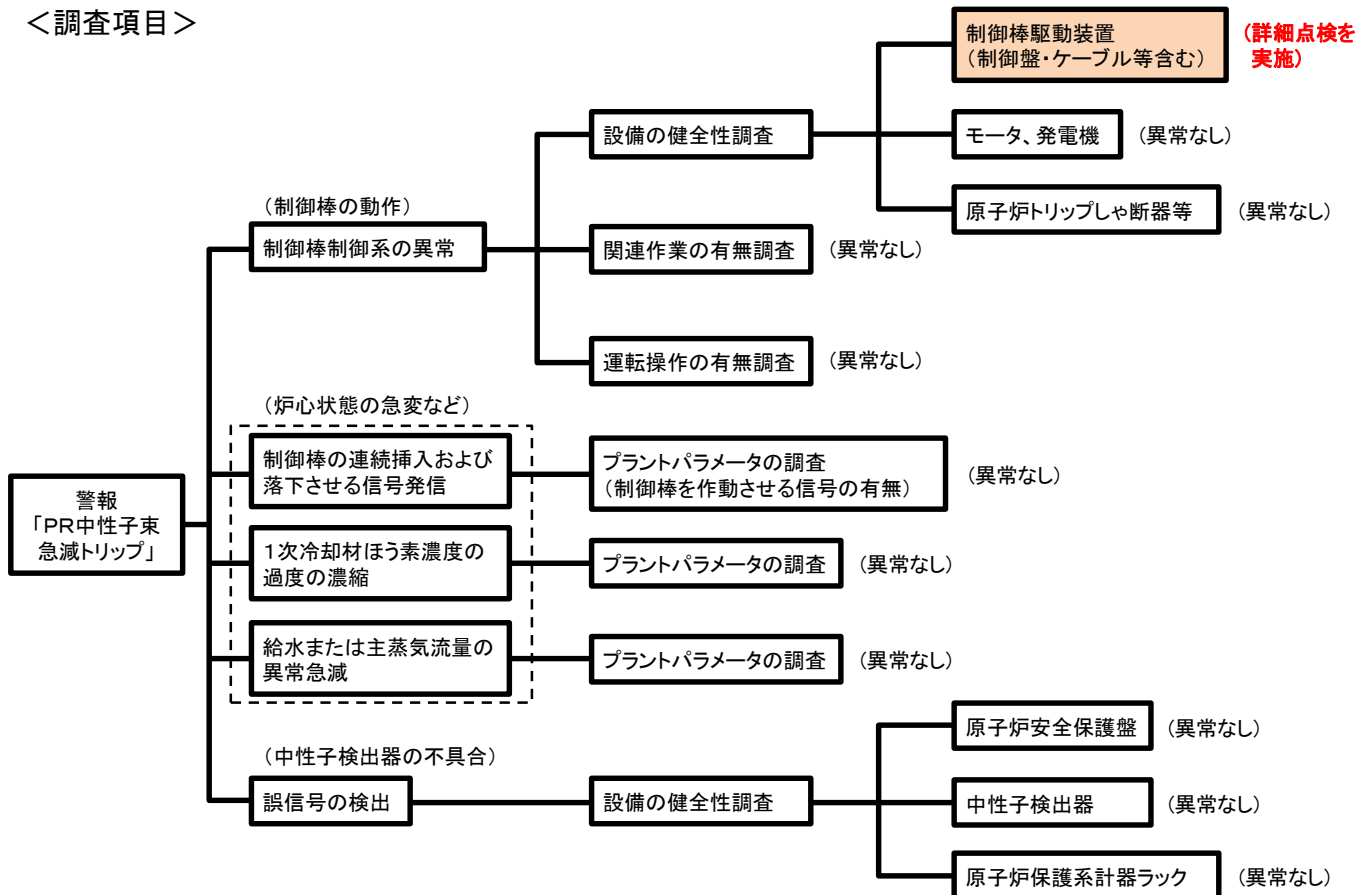
<調査項目>

- ・事象発生前後のプラントパラメータ、中性子検出器等の設備の健全性、運転操作等の調査を実施した結果、異常はありませんでした。
- ・制御棒が実際に挿入されたことにより、検出器の指示値が大きく低下し、警報発信に至った可能性があるかと推定したことから、制御棒駆動装置の詳細点検を行いました。

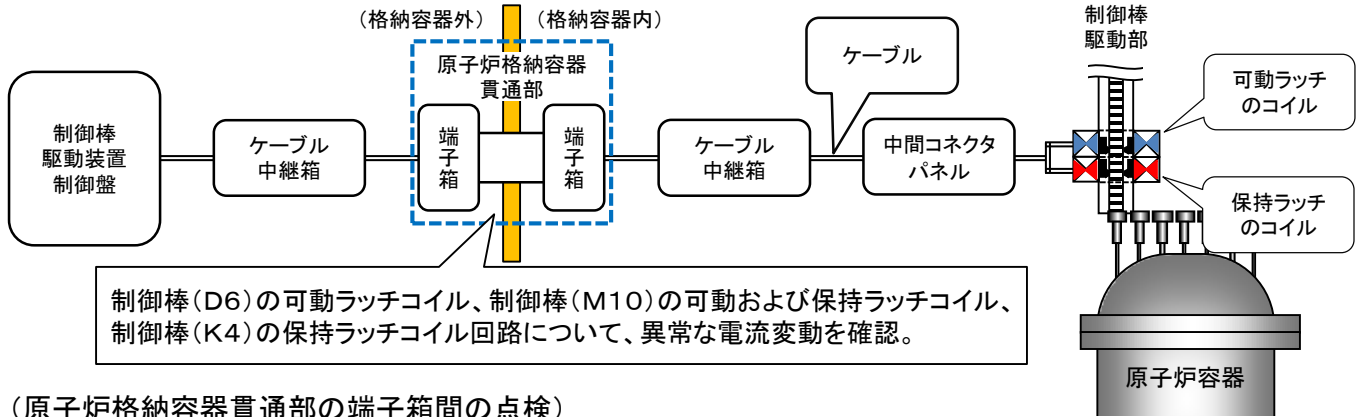
(制御棒駆動装置制御盤から制御棒駆動部(コイル)までの点検)

これらのことから、「CRDM重故障」警報発信の原因は、制御盤の出口からコイルまでの電気回路にあると推定しました。

警報発信は、制御棒駆動装置の電気的な故障による制御棒の挿入が原因と考え、制御棒駆動装置制御盤から制御棒駆動部(コイル)までの点検を実施。

制御棒(D6)の可動ラッチコイル、制御棒(M10)の可動および保持ラッチコイル、制御棒(K4)の保持ラッチコイル回路について、異常な電流変動を確認。

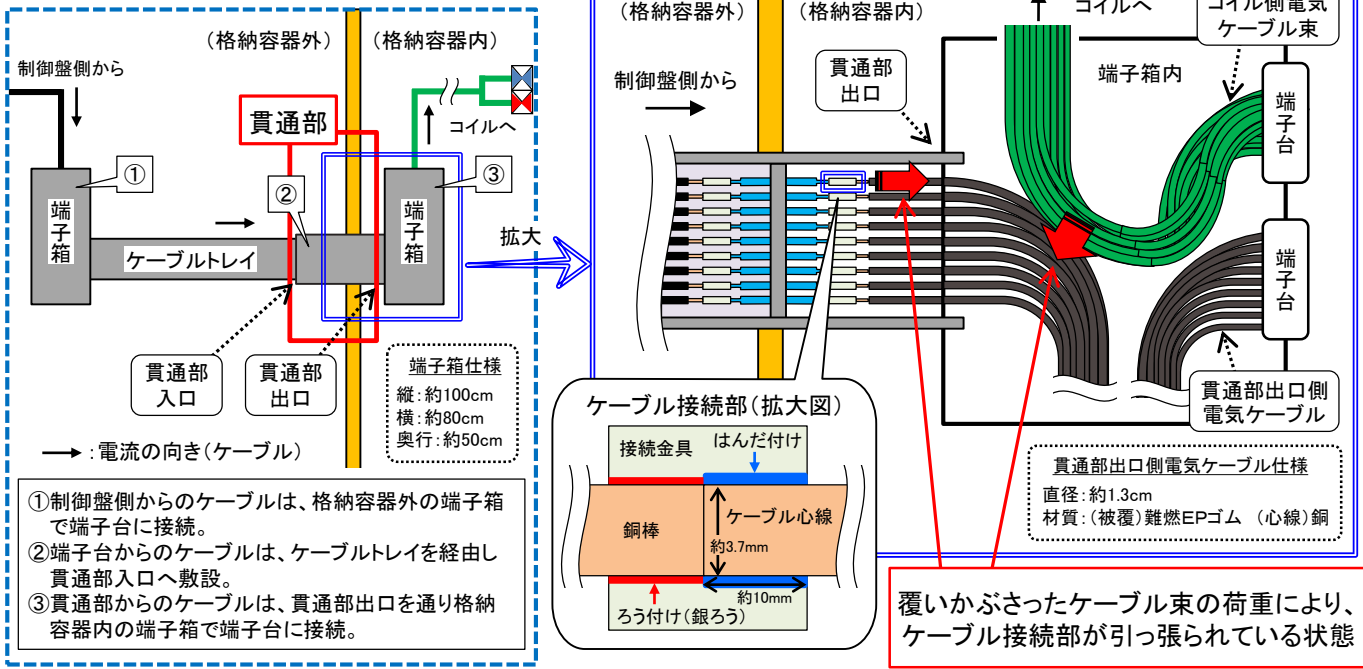
<貫通部の端子箱間イメージ(横断面図)>

端子箱の内部を点検した結果、原子炉格納容器貫通部出口（格納容器内側）と端子台の間の貫通部出口側電気ケーブル上にコイル側へ向かう電気ケーブル（コイル側電気ケーブル）束が覆いかぶさっていることを確認しました。

さらに、詳細に調査した結果、3本の制御棒（D6、M10、K4）に繋がる貫通部出口側電気ケーブルのうち、3本（D6の可動ラッチコイル用、M10の保持ラッチコイル用、K4の保持ラッチコイル用）は、覆いかぶさったコイル側電気ケーブル束と接しており、その荷重を受けやすい状況となっていました。

これらのことから、貫通部出口側電気ケーブルが、コイル側電気ケーブル束の荷重を受けることで、原子炉格納容器貫通部内から引き抜かれる方向に力が働き、貫通部内の接続部において接触不良が発生したものと推定しました。

制御棒挿入の原因は原子炉格納容器貫通部の端子箱間にあると考え、当該端子箱間のケーブルや端子台を確認。

また、電気ケーブルの接触不良の原因は、原子炉格納容器貫通部出口(格納容器内側)と端子台の間において、貫通部出口側電気ケーブルに、コイル側電気ケーブルが覆いかぶさっていたことにより、原子炉格納容器貫通部内から引き抜かれる方向に力が働いていたためと推定しました。

- 3本の制御棒(D6、M10、K4)の原子炉格納容器貫通部の端子箱(原子炉格納容器外側)から同貫通部の端子箱(原子炉格納容器内側)までの電路について、電流低下が認められた電気ケーブルを介さず、予備用として敷設されている他の原子炉格納容器貫通部のルートに変更します。
- 今回の事象を踏まえ、原子炉格納容器貫通部のケーブルに関する点検・保守方法や、ケーブル敷設時の注意事項を社内マニュアルに反映します。
