高浜発電所3号機の定期検査状況について (蒸気発生器伝熱管の渦流探傷検査結果)

高浜発電所3号機の定期検査状況について
 (蒸気発生器伝熱管の渦流探傷検査(ECT)結果)

高浜発電所3号機のECT信号指示管位置図

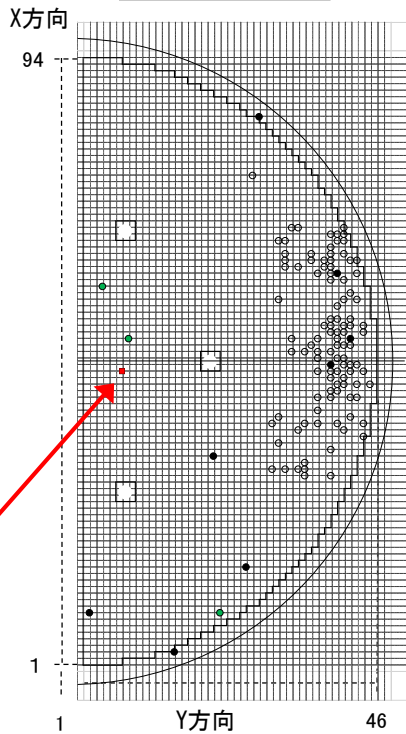
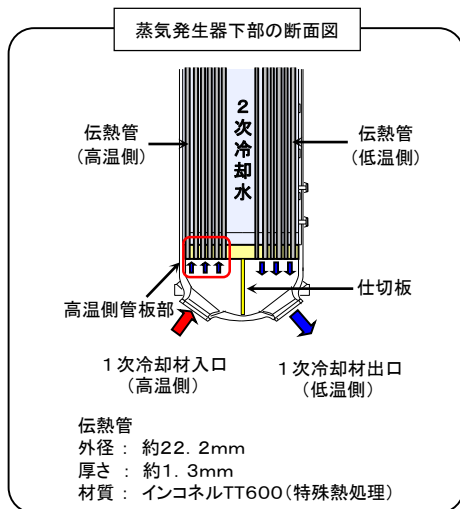
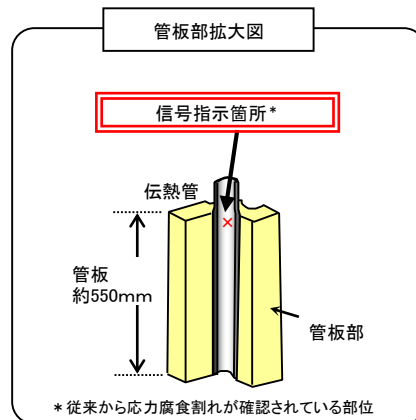
A-蒸気発生器(高温側)上部から見た 伝熱管位置を示す図

その結果、A-SGの伝熱管1本の高温側第2管支持板部付近に外面(2次側)からの減肉とみられる有意な信号指示^{※3}が認められました。また、C-SGの伝熱管1本の高温側管板上部に内面(1次側)からの割れとみられる有意な信号指示が認められました。

伝熱管の外面減肉については、2018年以降、高浜発電所3号機および4号機の定期検査においても同様の事例が発生しており、原因はスケール^{※4}による摩耗減肉と推定しています。

<第2管支持板部>
有意な信号
指示管
(X46-Y7)

- : 今回外面減肉指示が認められた位置 (1本)
- (緑) : 既施栓管(外面減肉) (3本)
- (黒) : 既施栓管(拡管部応力腐食割れ) (8本)
- : 既施栓管(拡管部応力腐食割れ以外) (102本)

なお、有意な信号指示が認められた伝熱管2本については、高温側および低温側管板部で施栓し、使用しないこととします。

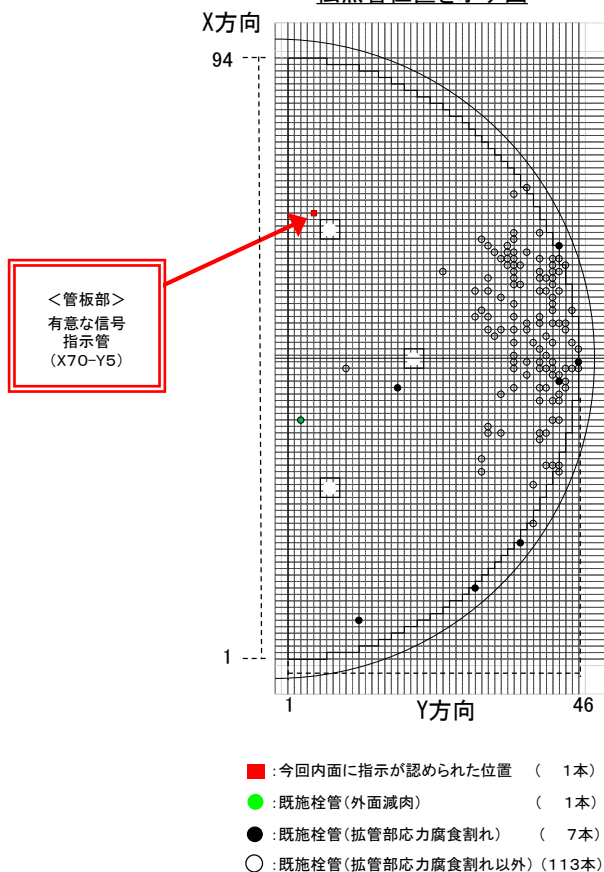
C-蒸気発生器(高温側)上部から見た
伝熱管位置を示す図

また、伝熱管の内面割れについては、これまでも類似箇所に同様の事例が発生しており、原因は応力腐食割れによるものと推定しています。このため、過去の調査結果や運転履歴の調査等を実施する予定です。
