2024年1月22日

会 社 名 関西電力株式会社
代 表 者 名 代表執行役社長 森 望
(コード：9503 東証プライム市場)
問 合 せ 先 経理部長 垣口 裕則
T E L 050-7105-9084

高浜発電所4号機の蒸気発生器伝熱管損傷について

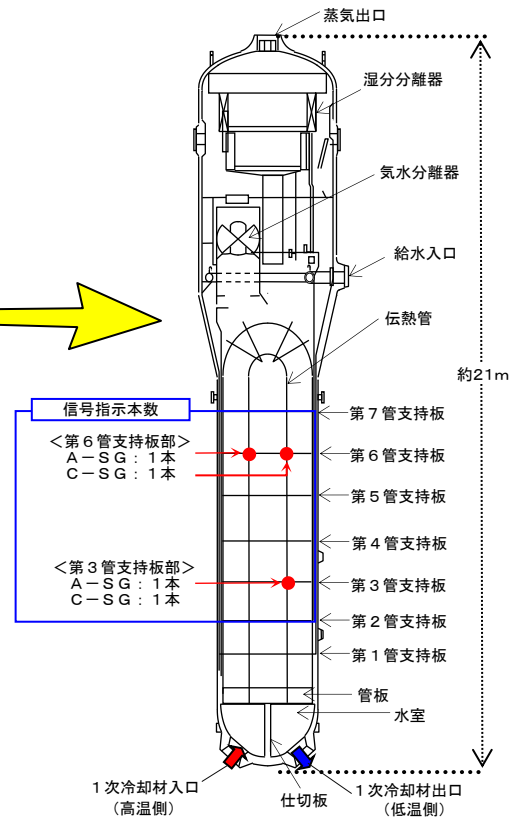
SGの概要図

高浜発電所4号機（加圧水型軽水炉定格電気出力87万キロワット、定格熱出力266万キロワット）は、2023年12月16日から実施している第25回定期検査において、3台（A、B、C）ある蒸気発生器（以下、SG）の伝熱管全数^{※1}について渦流探傷検査（以下、ECT）^{※2}を実施しました。その結果、A-SGの伝熱管2本およびC-SGの伝熱管2本について、いずれも管支持板部付近に外面（2次側）からの減肉とみられる有意な信号指示^{※3}が認められました。

伝熱管の外面減肉については、2018年以降、高浜発電所3号機および4号機の定期検査においても同様の事例が発生しており、今回の原因についてもスケール^{※4}による摩耗減肉と推定しています。

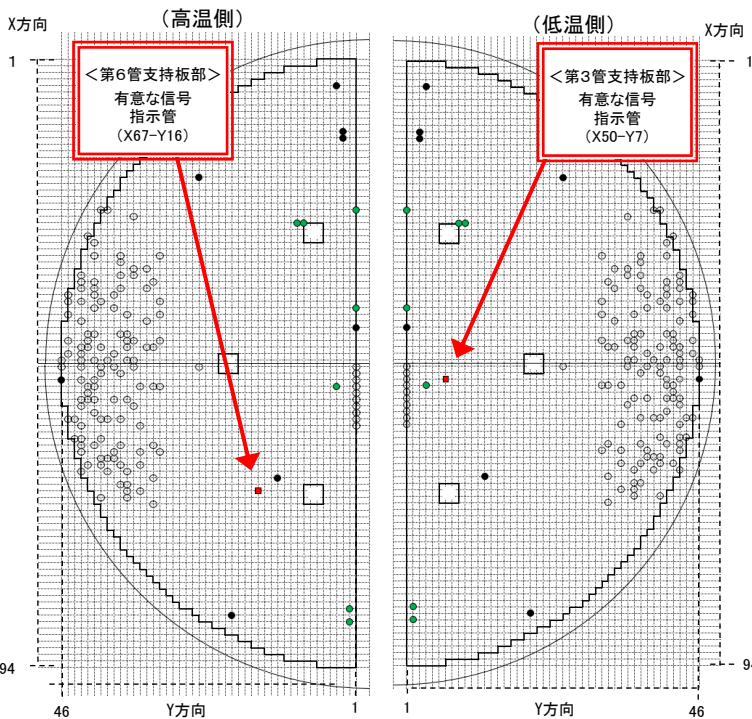
A-SG上部から見た伝熱管位置を示す図

A-SG (3,382本)	B-SG (3,382本)	C-SG (3,382本)	合計 (10,146本)
既施栓本数 (内、応力腐食割れによる施栓本数) (内、外面減肉による施栓本数)	144 (8) (7)	137 (3) (3)	134 (13) (11)	415 (24) (21)
検査対象本数	3, 238	3, 245	3, 248	9, 731
指示管本数	2	0	2	4
結 果	A-SG2本、C-SG2本について、いずれも管支持板部付近に外面(2次側)からの減肉とみられる有意な信号指示が認められた。

- : 今回外面減肉指示が認められた位置 (2本)
- (緑) : 既施栓管(①外面減肉) (7本)
- (黒) : 既施栓管(②拡管部応力腐食割れ) (8本)
- : 既施栓管(①②以外) (129本)

なお、有意な信号指示が認められた伝熱管4本については、高温側および低温側管板部で施栓し、使用しないこととします。

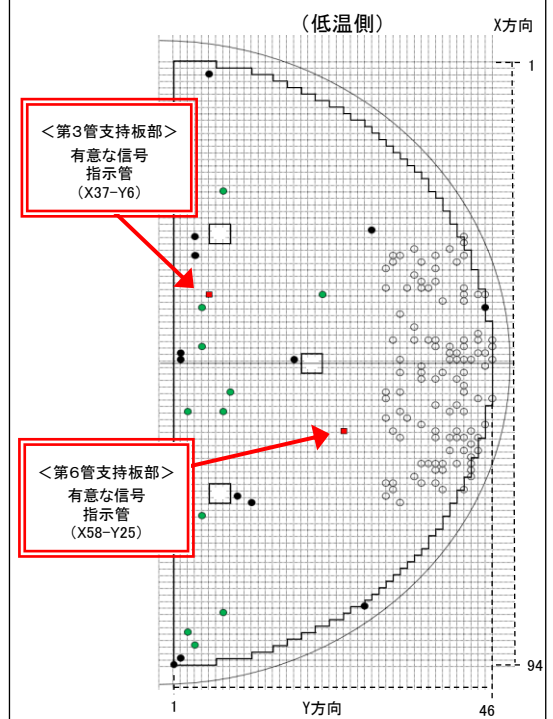
C-SG上部から見た伝熱管位置を示す図

- : 今回外面減肉指示が認められた位置 (2本)
- (緑) : 既施栓管(①外面減肉) (11本)
- (黒) : 既施栓管(②拡管部応力腐食割れ) (13本)
- : 既施栓管(①②以外) (110本)
