# 美浜発電所3号機の2次系 配管破損事故について

平成16年8月13日

関西電力株式会社

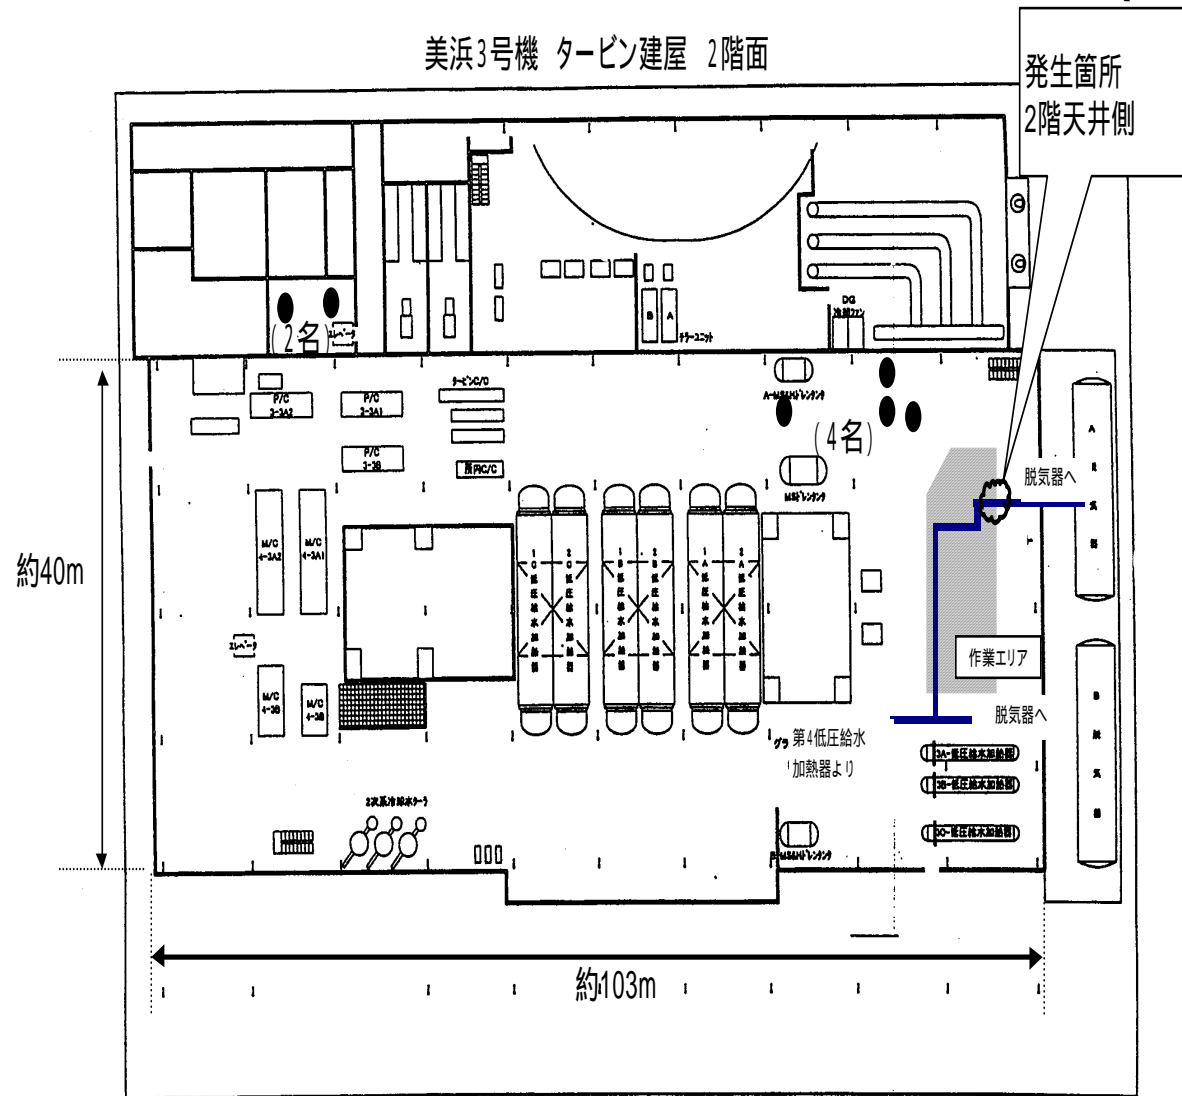
# 被災者の発見場所(1 / 2)

- ・15時27分にタービン建屋に入った運転員が、2階エレベーター前で倒れている被災者を発見、救急車の出動を要請し救助活動を開始

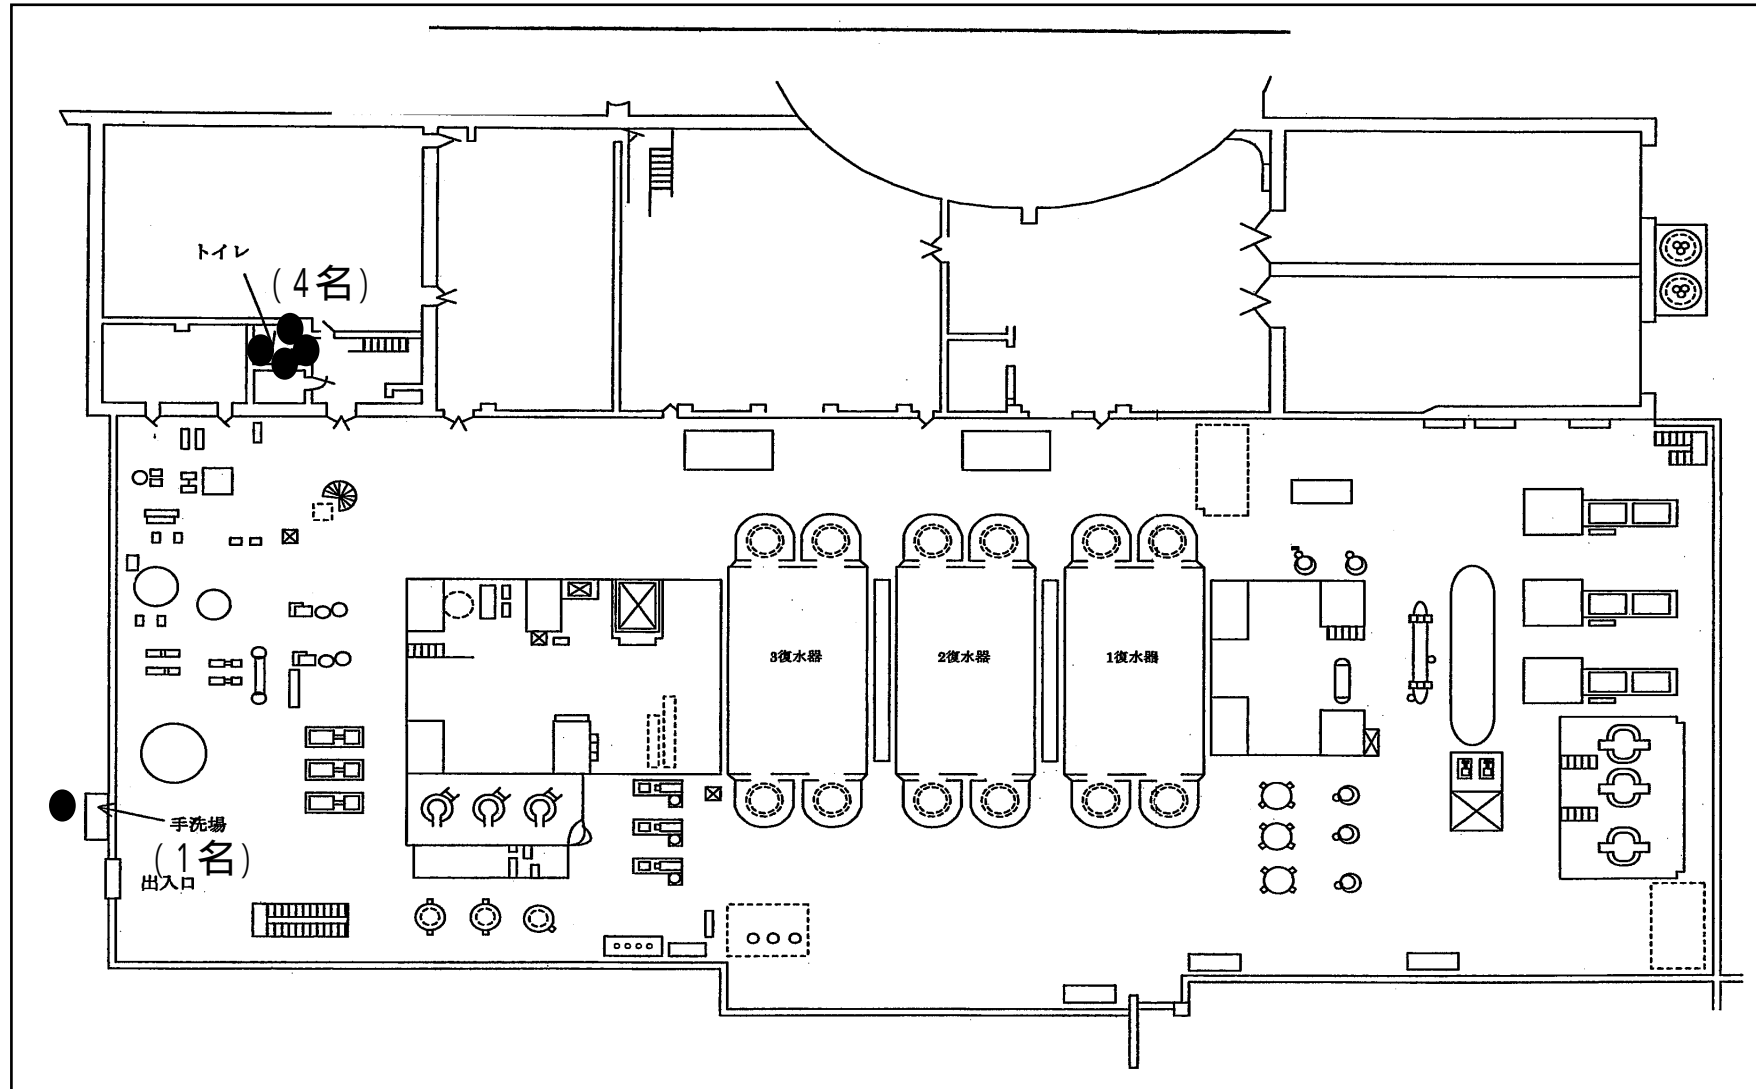
# 被災者の発見場所(2 / 2)

- 15:27 運転員がタービン建屋2階エレベーター前で倒れている被災者を発見
- 15:30 タービン建屋からの避難放送を断続的に放送  
~ 45
- 15:30 119救急通報
- 15:35 被災者の救出開始(看護師2名を現地へ派遣) \* 3ヶ所から計11名の被災者を順次救出  
(タービン建屋2F 踊り場2名の救出)
- 15:35 タービン建屋踊り場で2名が倒れていた。  
~ 40 階段に最も近い人1名を踊り場から3号機休憩室にタンカにて救出、次いで2人目を救出  
(タービン建屋2F 倒れている4名の救出)
- 15:50 タービン建屋2Fから3号機休憩室に順次4名をタンカにて救出  
~ 16:10  
(タービン建屋1F 自力歩行可能な5名の救出)
- 15:35 1F便所に5名がいた。
- 15:45 内1名は建屋外の洗面所へ自力で行き、3号機休憩室へ移動  
~ 16:30 残り4名の内、1名は自力で3号機休憩室へ移動し、3名はタンカにて救出
- 15:58 消防車(救急隊員)到着 16:25 被災者全員が木内計測の社員であることを確認
- 16:46 確認された被災者11名全員の搬送が完了  
(搬送先病院:市立敦賀病院8名、国立福井病院3名)
- 18:30頃 市立敦賀病院に派遣した当社社員からの情報により、4名が亡くなったことを確認
- 18:32 タービン建屋立入制限の解除(消防による判断)

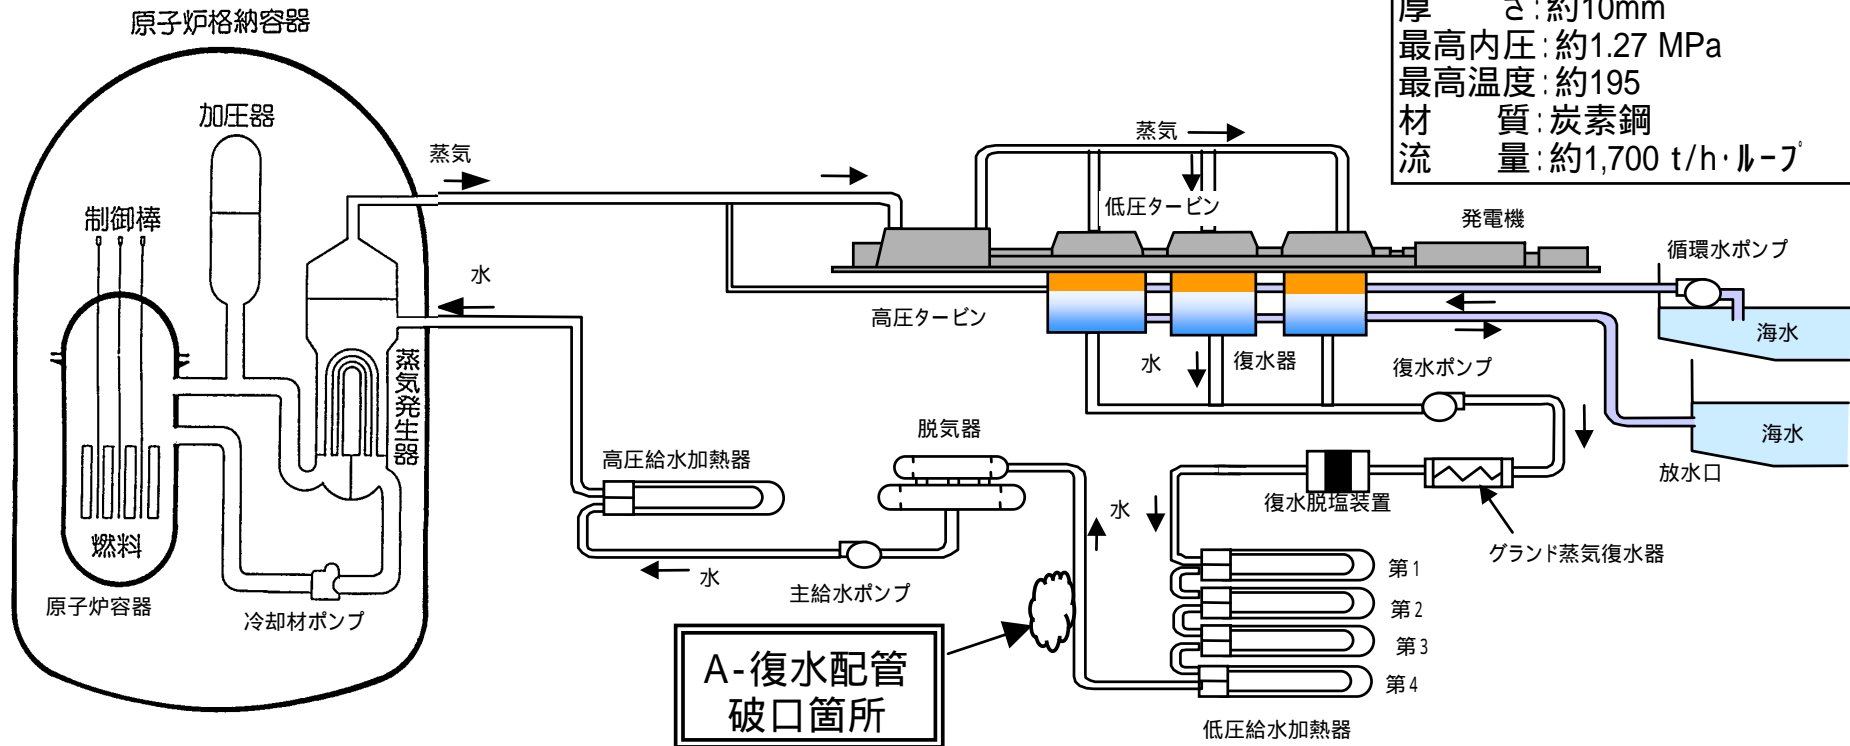
# A - 復水配管破損箇所

- ・タービン建屋内の点検を実施した結果、タービン建屋2階の第4低圧給水加熱器から脱気器への復水配管が大きく破損していることを確認(当該部分はオリフィス下流約50cm程度にあたる)
- ・また、当該部位の肉厚を確認したところ、大幅な減肉を確認
- ・この配管については、当該部位の前後の配管曲り部の健全性を確認しているものの、当該部位については過去に点検の実績がなかった
- ・なお、平成15年4月頃、協力会社が当該部位が点検対象に登録されていないことに気づき、平成15年11月頃、協力会社が当社へ本年8月からの定期検査時に点検するよう提案を行い、当社は点検することとしていた
