美浜発電所3号機 2次系配管破損事故について

平成16年11月1日
関西電力株式会社

美浜発電所 3号機 2次系配管破損事故について

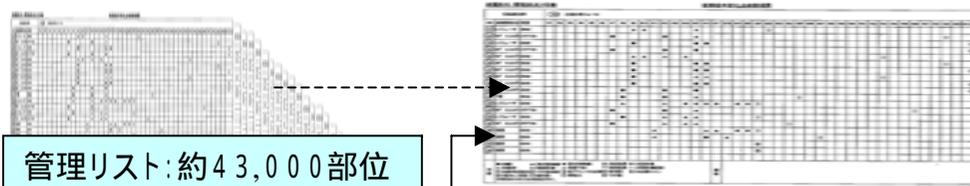
平成15年4月 日本アームが漏れに気づき、管理リストに登録

管理リスト:約43,000部位
(うち、美浜3号機分:
約4,300部位)

漏れていた当該箇所をリストに追加

日本アームは当該箇所の登録漏れに気づき、管理リストに登録したが、当社には連絡しなかった
