高浜発電所4号機の蒸気発生器伝熱管損傷に関する原因と対策について

2024年2月22日
関西電力株式会社

外面からの信号指示が認められた伝熱管の調査

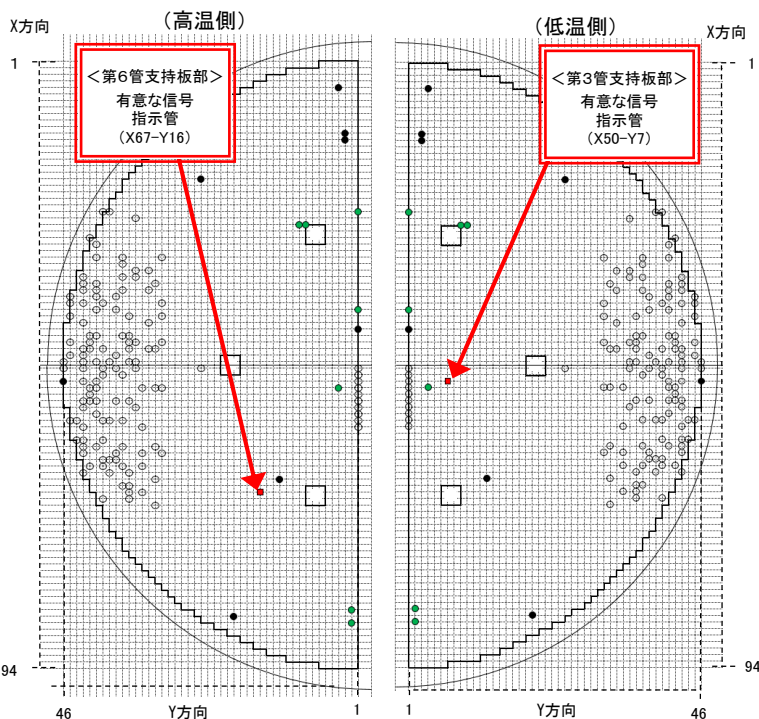
A-SG上部から見た伝熱管位置を示す図

- : 今回外面減肉指示が認められた位置 (2本)
- (緑) : 既施栓管(①外面減肉) (7本)
- (黒) : 既施栓管(②拡管部応力腐食割れ) (8本)
- : 既施栓管(①②以外) (129本)

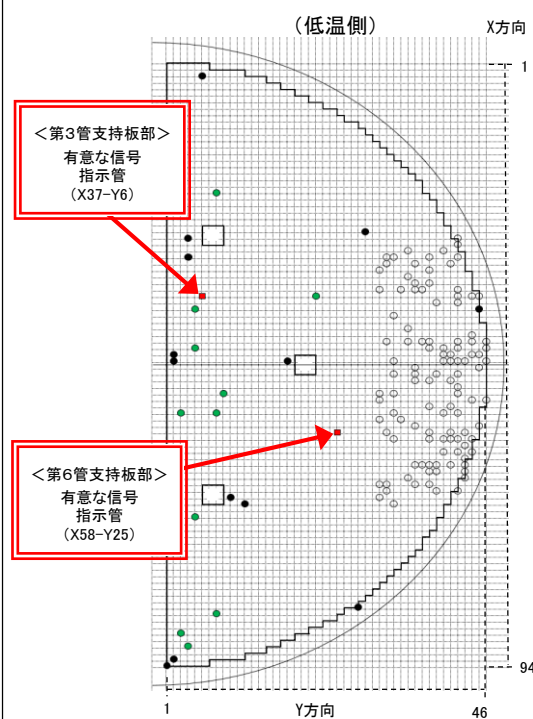
C-SG上部から見た伝熱管位置を示す図

- : 今回外面減肉指示が認められた位置 (2本)
- (緑) : 既施栓管(①外面減肉) (11本)
- (黒) : 既施栓管(②拡管部応力腐食割れ) (13本)
- : 既施栓管(①②以外) (110本)

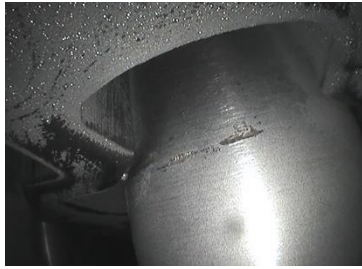
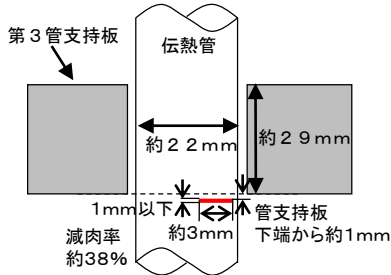
(A-SG第3管支持板のきずの状況)

A、C-SGの管支持板下面に信号指示が認められた伝熱管4本について、小型カメラを用いた外観観察を実施した結果、いずれも周方向に摩耗減肉とみられるきずを確認しました。

その大きさは、幅約1mm以下、周方向に約3mmから約7mmでした。

なお、きずの周辺にはスケール等の付着物は認められなかったものの、当該伝熱管周辺の管支持板下面に接触痕を確認しました。

伝熱管の外面減肉が認められた原因は、これまでに発生した事例と同様、過去に持ち込まれた鉄分により伝熱管表面に生成された稠密なスケールが前回の定期検査（第24回）時の薬品洗浄の後もSG器内に残存し、プラント運転中に管支持板下面に留まり、そのスケールに伝熱管が繰り返し接触したことで発生した摩耗減肉と推定しました。

これまでの対策や効果を踏まえ、スケールの残存量のさらなる低減のため、小型高圧洗浄装置の改良等により、SG器内の洗浄を強化します。

なお、きずが認められた伝熱管4本については、高温側および低温側管板部で施栓し、使用しないこととします。

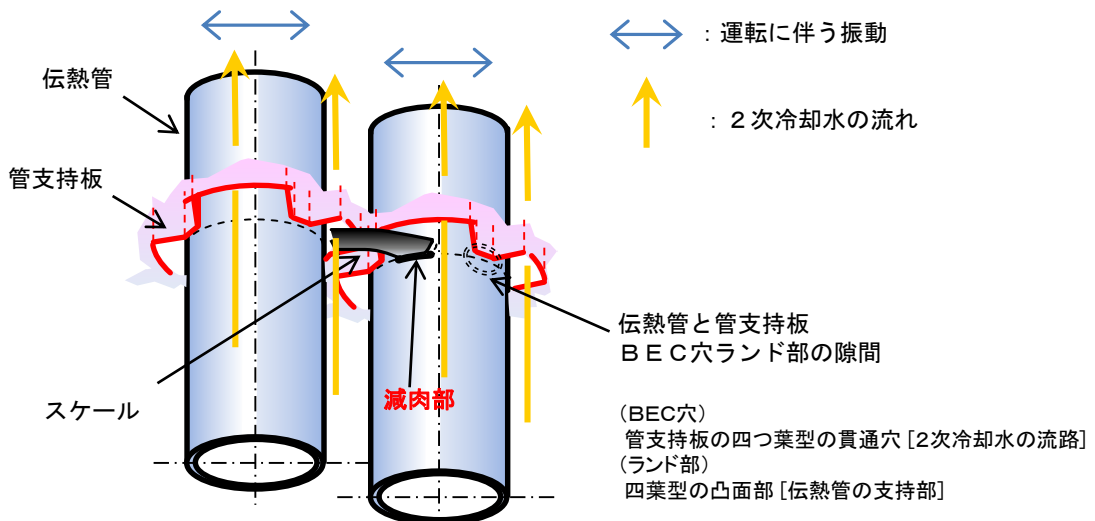
管支持板下面での減肉のメカニズム

過去の原因調査の中で、メーカ工場再現試験等を実施した結果、SG器内の2次冷却水の上昇流により、スケールの形状によっては管支持板下面に押し付けられその場に留まり、伝熱管がプラント運転に伴う振動でスケールと繰り返し接触し、摩擦減肉が発生することを確認。

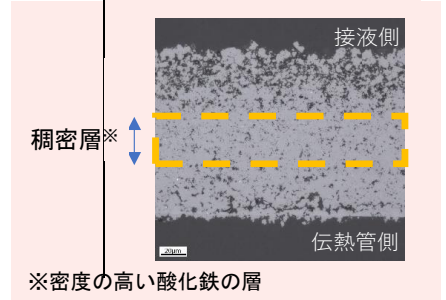
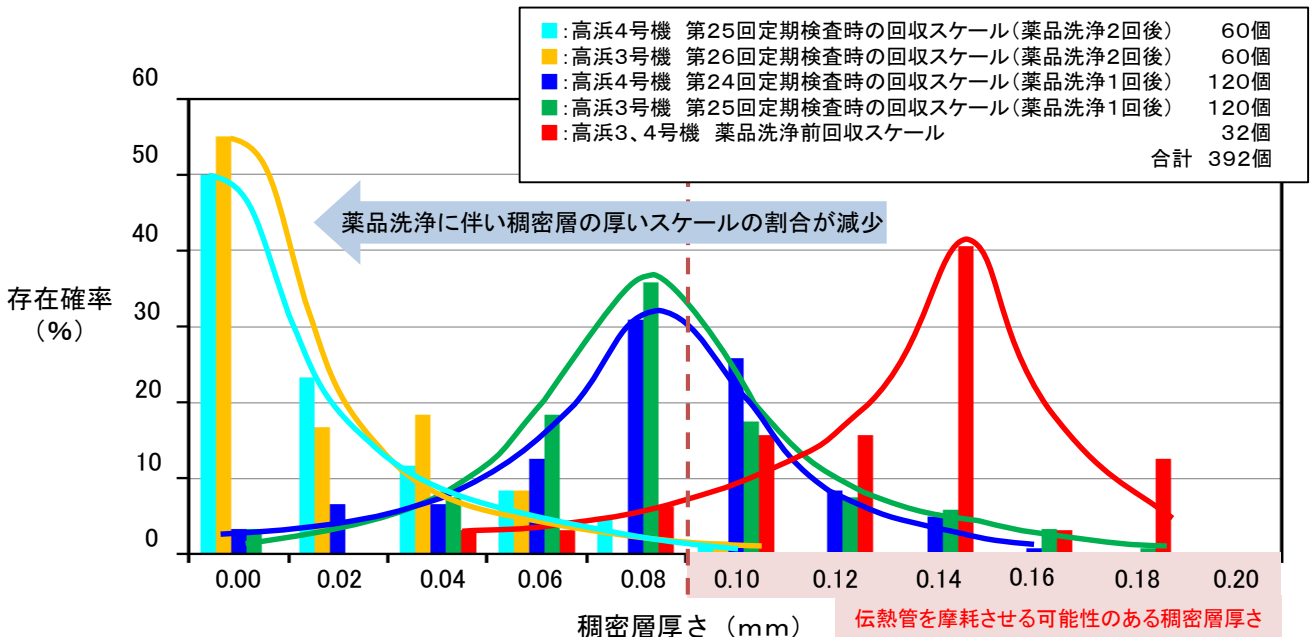
<断面観察結果の例>

前々回の定期検査（第23回）から今回の定期検査（第25回）までのスケールの稠密層厚さを比較した結果、洗浄実施に伴い稠密層が薄くなる傾向を確認。

また、伝熱管を摩耗させる可能性のある稠密層厚さ0.1mm以上のスケールの割合も大きく減少しており、薬品洗浄による脆弱化効果が得られていると評価。
