高浜発電所4号機の原子炉起動および調整運転の開始予定について

2024年4月22日
関西電力株式会社

高浜発電所4号機 第25回定期検査の概要

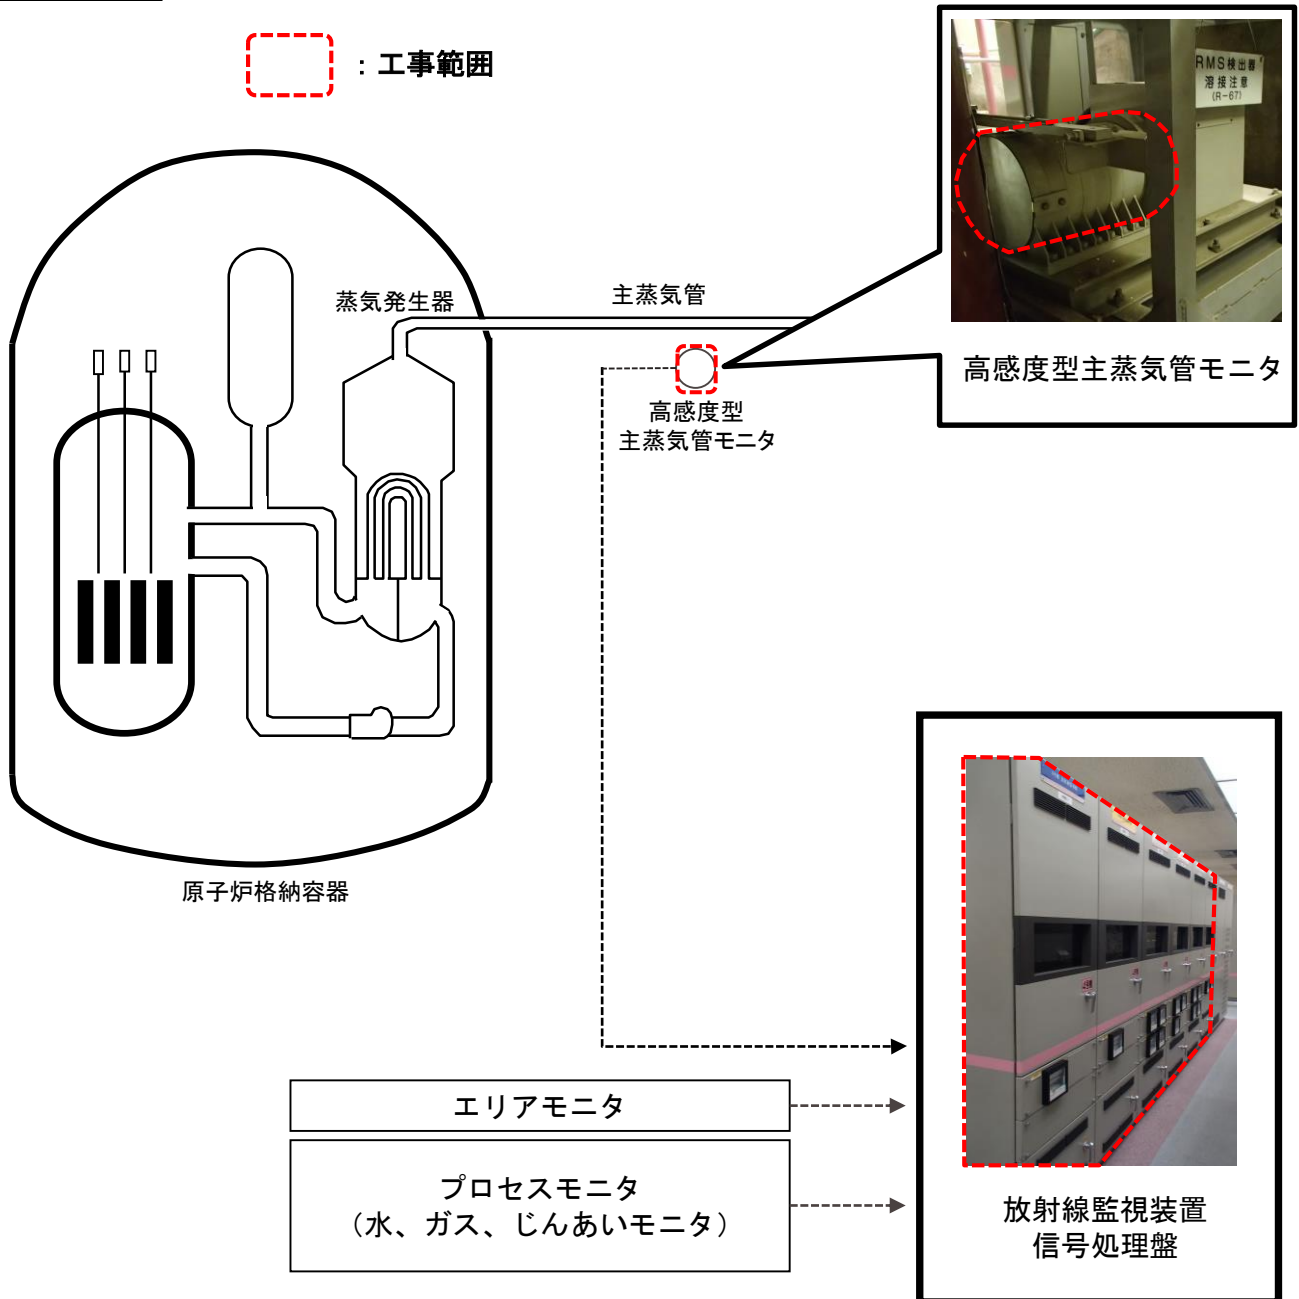
図-1 高感度型主蒸気管モニタ他取替工事

電子部品の製造中止等に伴う保守性向上の観点から、放射線管理施設プロセスモニタリング設備のうち高感度型主蒸気管モニタ※¹ (3台)および同モニタが接続されている盤を含む放射線監視装置信号処理盤※² (全6面)を取り替えました。

- ※1 蒸気発生器伝熱管から1次冷却材の漏えいが発生した場合に早期に検知すべく、主蒸気管での放射線量の上昇を高感度で検出するモニタ (各蒸気発生器 (計3台) の主蒸気管に1台ずつ設置)
- ※2 放射線量を計測するモニタから送られる電気信号を線量当量率等に変換し表示させる処理盤 また、線量当量率等の上昇を検知した際には、警報を発信させる装置

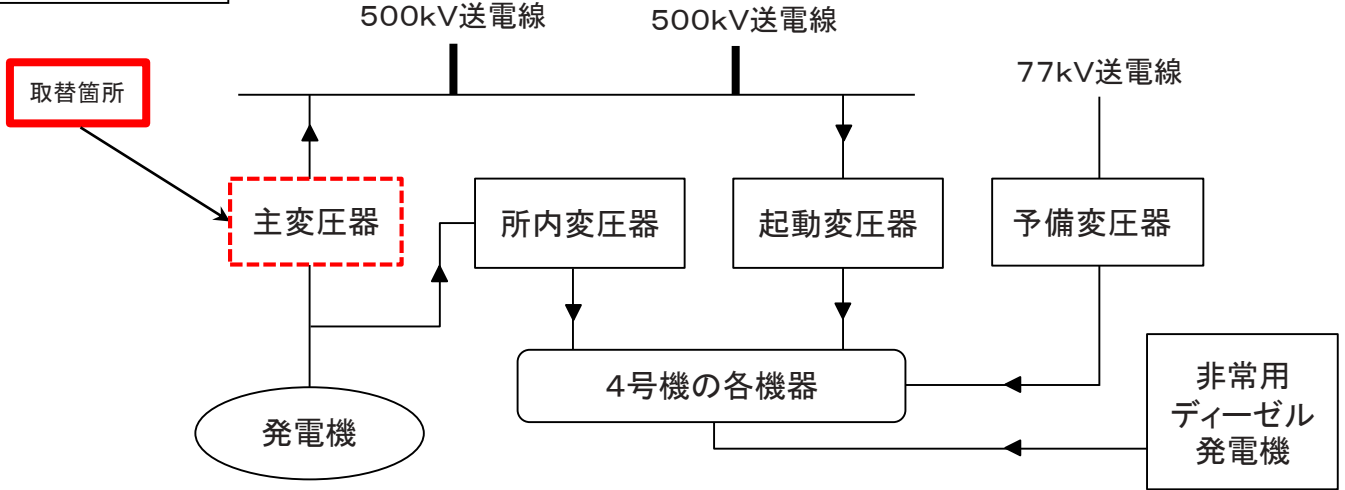
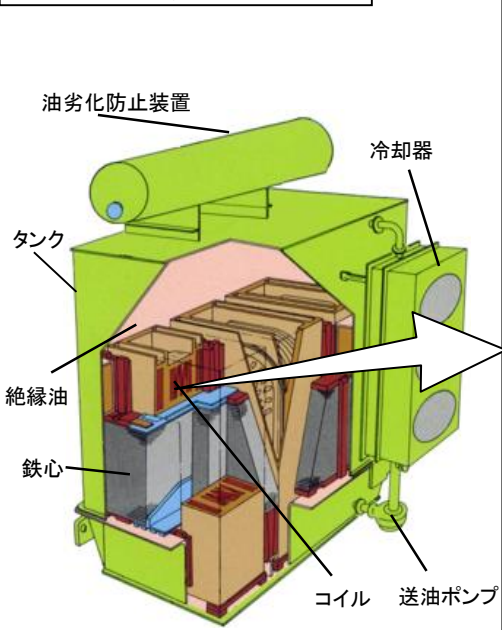
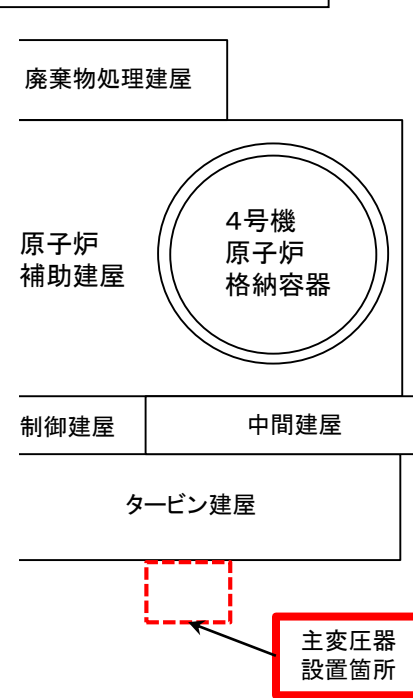
図-2 主変圧器取替工事

主変圧器のコイル絶縁性能の経年劣化傾向を踏まえ、予防保全として、主変圧器を取り替えました。

コイルは、銅線数本を絶縁紙で巻き上げたもので、絶縁油が入ったタンク内にある。
 絶縁紙は、長期間、変圧器運転温度の熱影響等を受けることで強度が低下(経年劣化)する。
 この状態で、送電線事故等の外的要因により主変圧器コイルに電磁力が加わった場合、絶縁破壊に至る可能性がある。

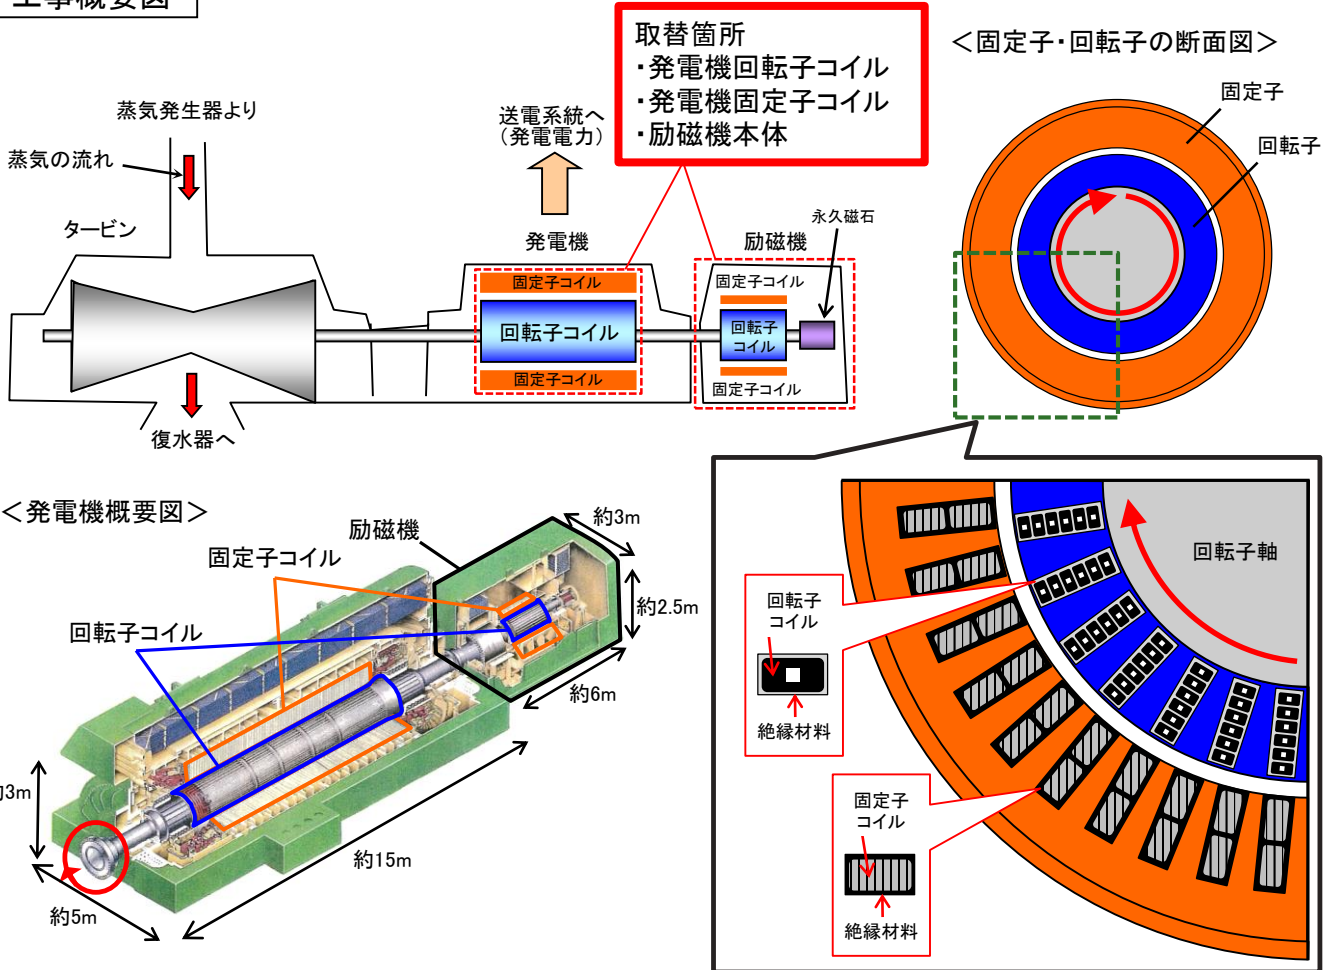
図-3 発電機回転子および固定子コイル取替工事

発電機および励磁機の回転子コイル・固定子コイルの絶縁材料※の経年劣化傾向を踏まえ、予防保全として、発電機の回転子コイル・固定子コイルおよび励磁機を取り替えました。

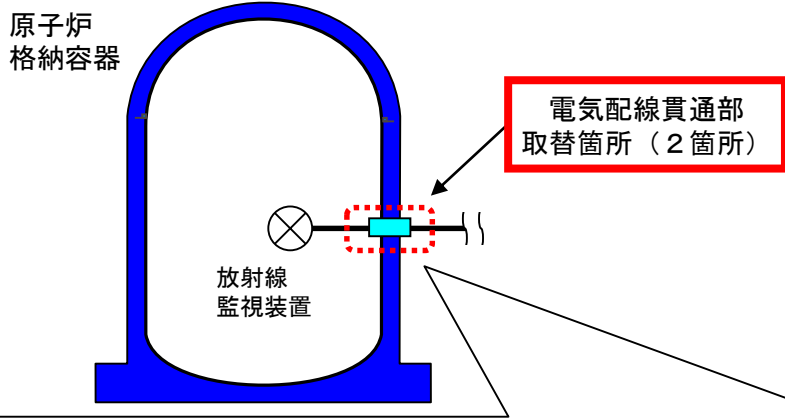
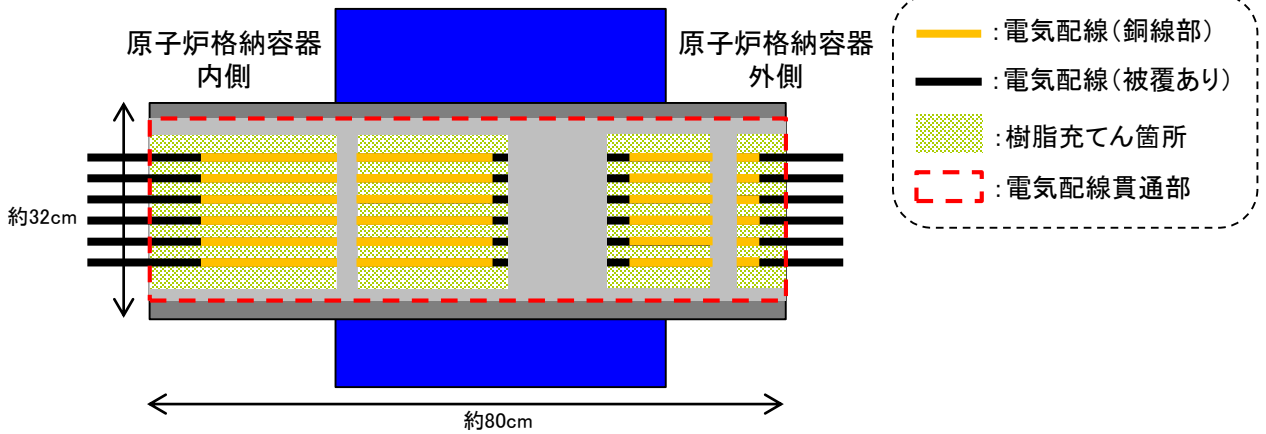
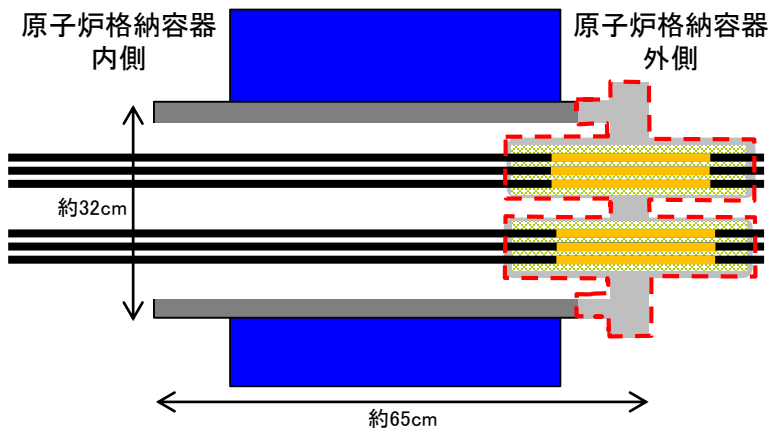
図-4 電気配線貫通部改良工事

原子炉格納容器の電気配線貫通部（2箇所）について、信頼性向上の観点から、最新型式のモジュラー型※に取り替えました。

※取替前に比べ、より過酷な環境下でも貫通部の電氣的機能（絶縁性能等）が維持できることを確認された型式

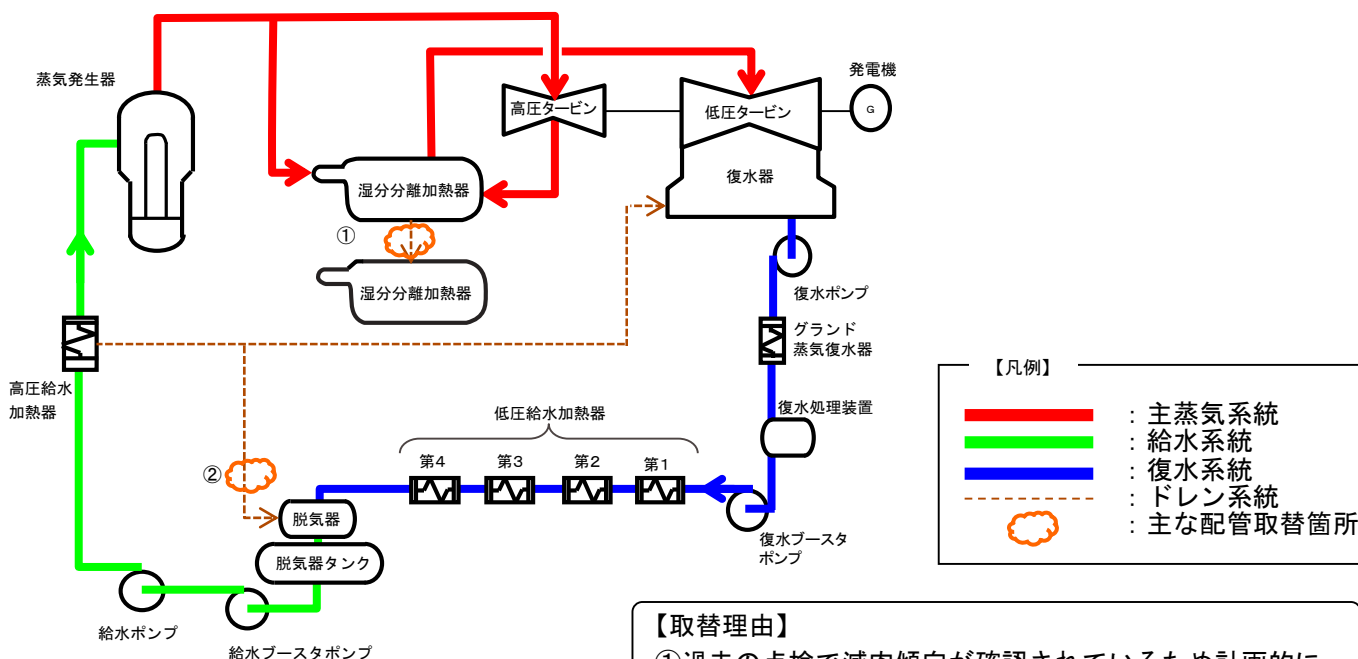
図-5 2次系配管の点検等

今定期検査において、合計635箇所について超音波検査（肉厚測定）を実施しました。

必要最小厚さを下回っている箇所、および次回定期検査までに必要最小厚さを下回る可能性があるとして評価された箇所はありませんでした。

過去の点検で減肉傾向が確認された部位2箇所および配管取替時の作業性を勘案した部位6箇所の合計8箇所を炭素鋼の配管に取り替えました。
