# 労働安全活動の実施状況

平成18年7月24日  
関西電力株式会社

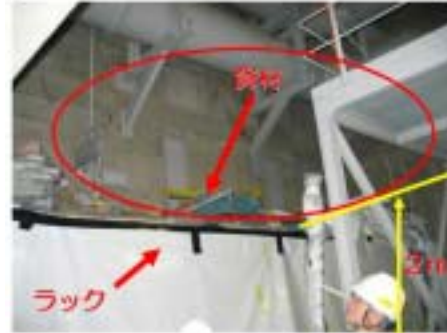
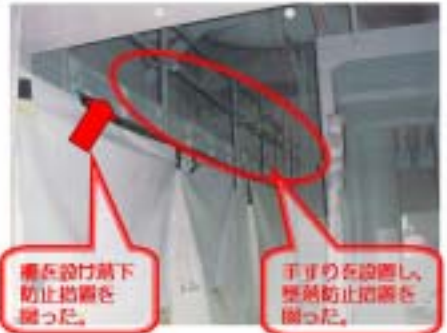
### 設備改善事例①

| 指摘事項 | 処置結果 |
|---|---|
| ラックの上部に資材が置いてあるが、高さが2m以上であり、墜落防止措置が必要*である。<br>また、資材の落下防止措置が必要である。<br><small>*安衛則第510条第1項</small> | <ul style="list-style-type: none"> <li>●手すりを設置し、墜落防止措置を図った。</li> <li>●柵を設け、落下防止措置を図った。</li> </ul> |

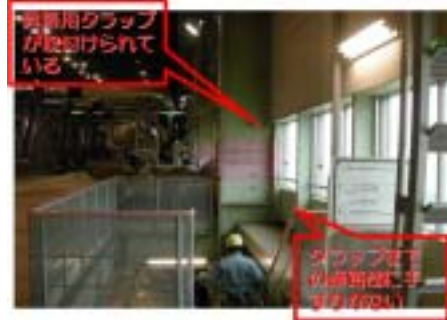
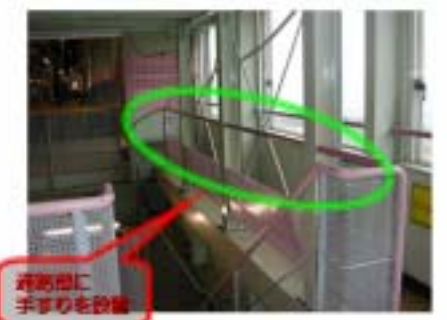
### 設備改善事例②

| 指摘事項 | 処置結果 |
|---|---|
| 柱に昇降用タラップが取り付けられているが、そこへの通路部に墜落防止用手すりが設置されていないため、当該箇所を使用するのであれば改善が必要である。 | <ul style="list-style-type: none"> <li>●手すりを設置し、墜落防止措置を図った。</li> <li>●柵を設け、落下防止措置を図った。</li> </ul> |
