美浜発電所敷地内破砕帯の追加調査 --最終報告--

平成25年7月31日

関西電力株式会社

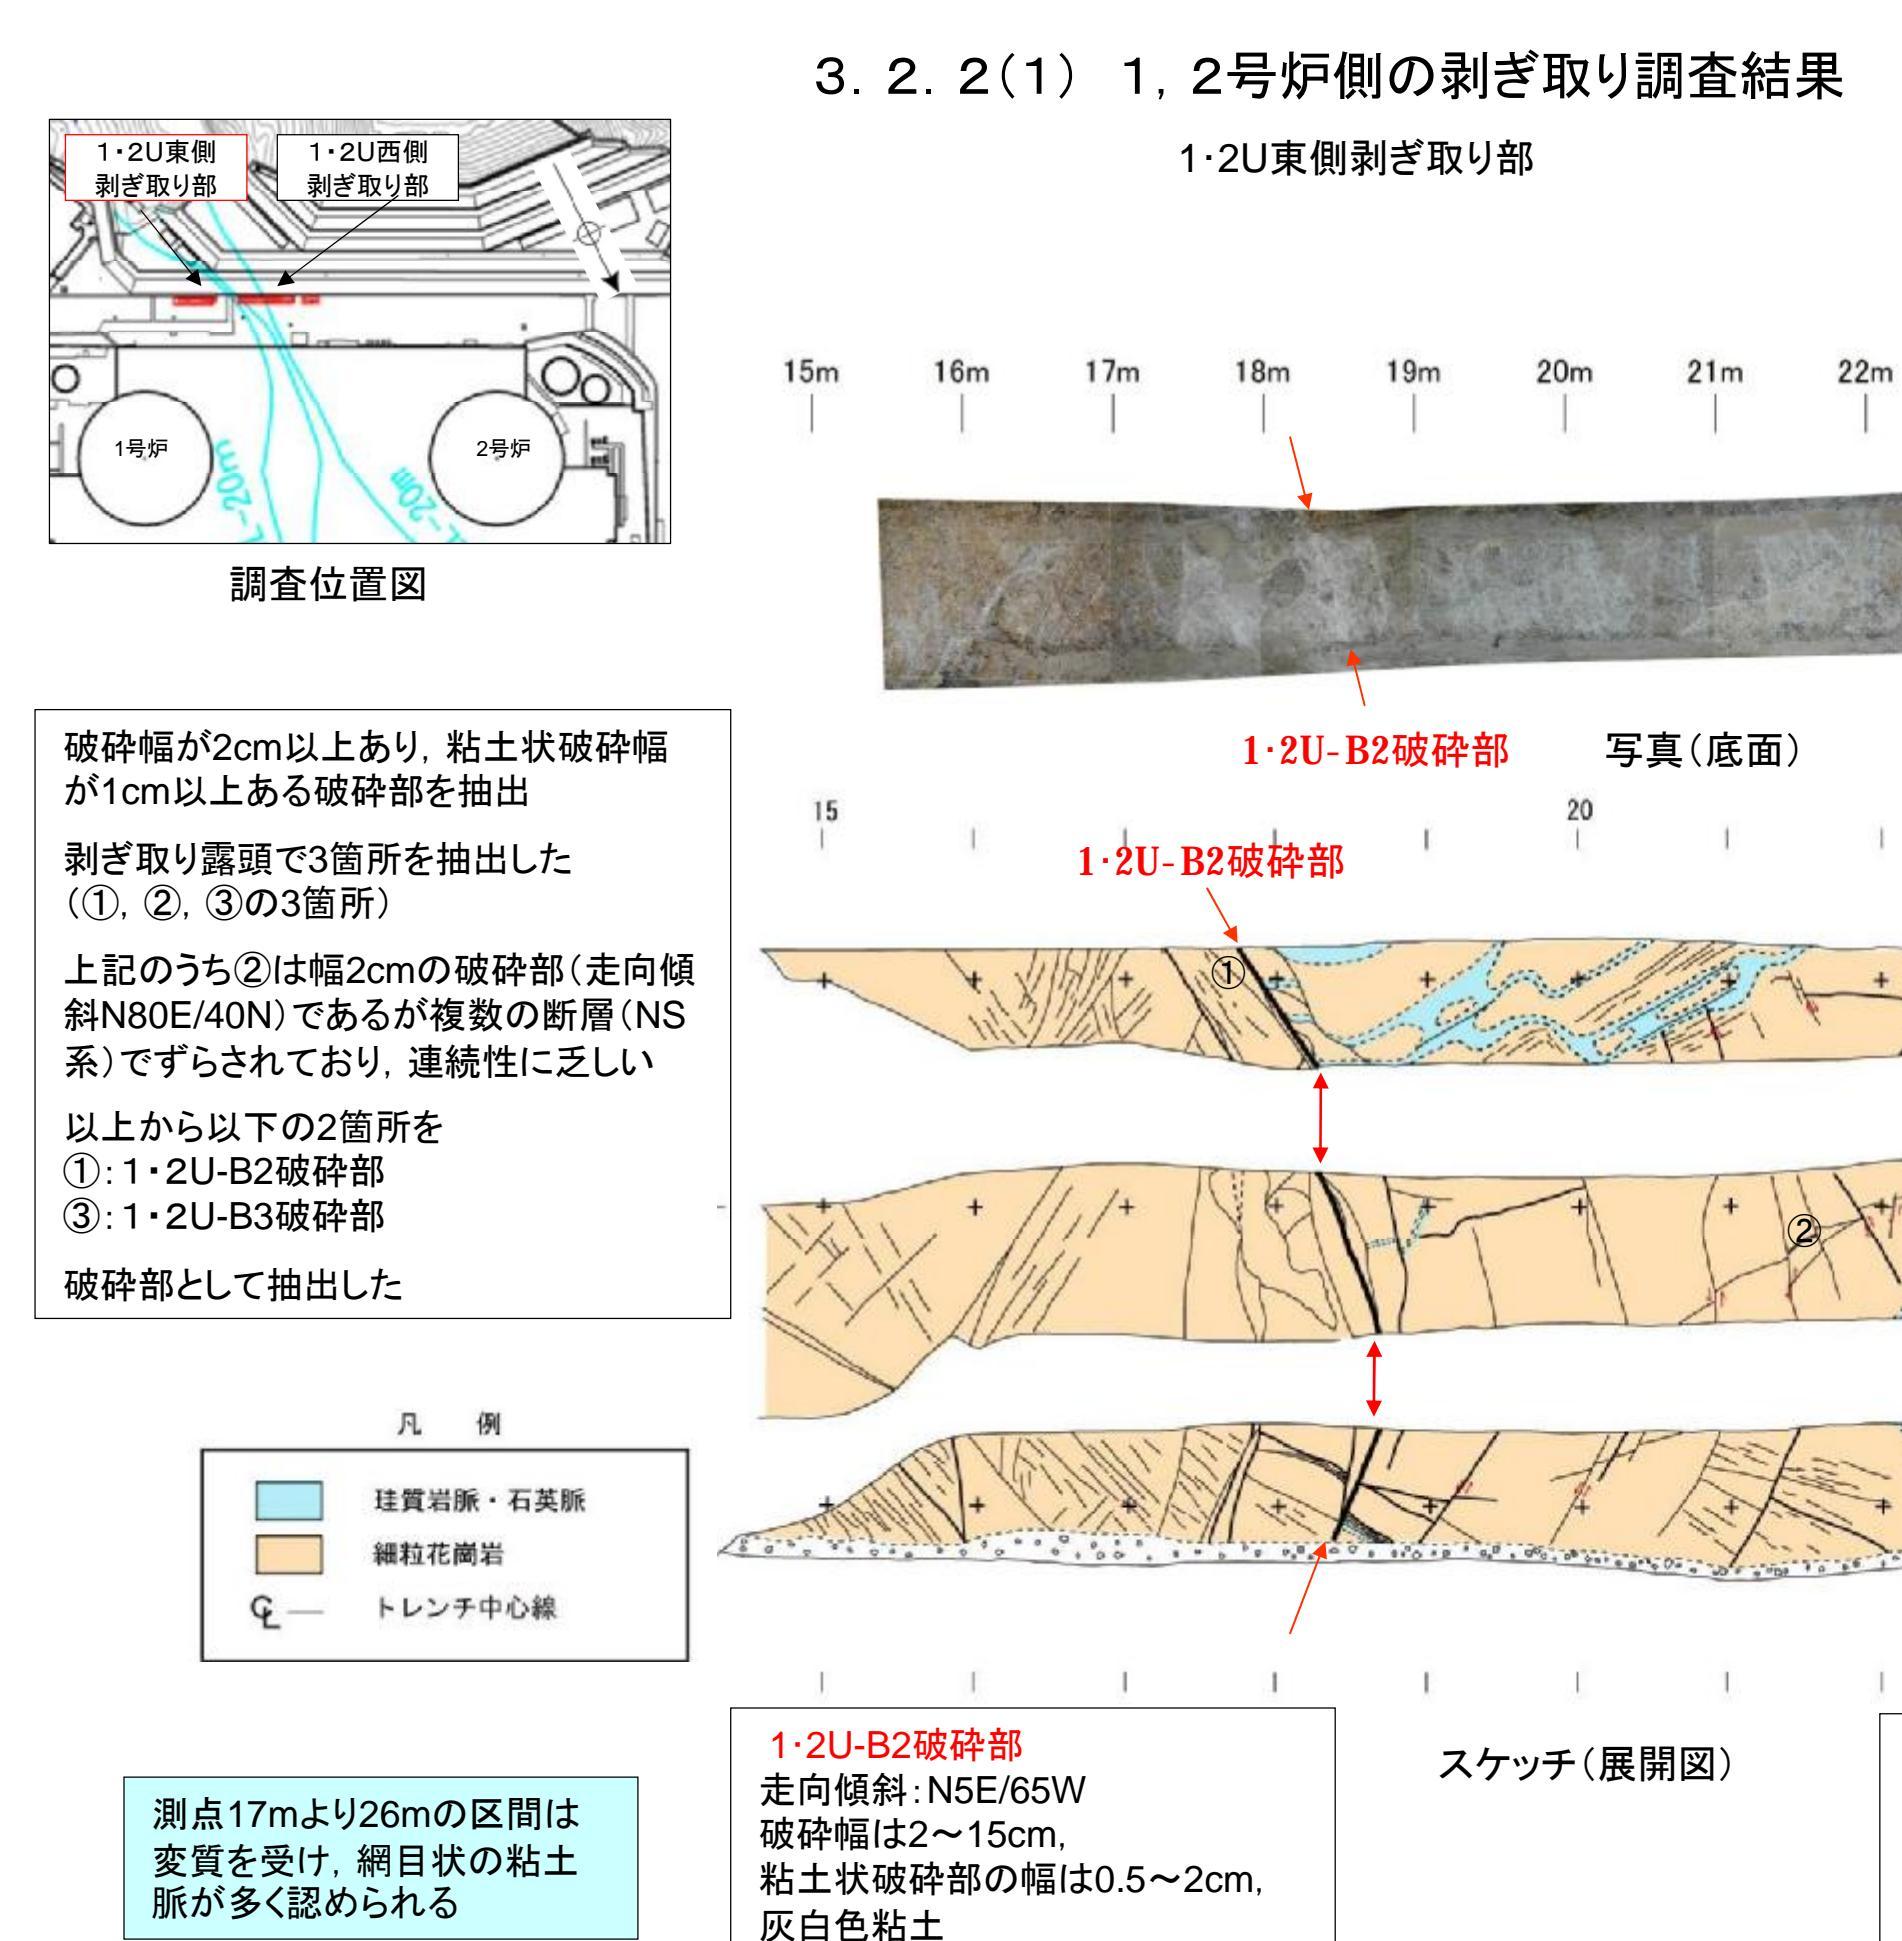
1·2U-B3破砕部 走向傾斜:N8E/70W 破砕幅は0.5~5cm, 灰白色粘土

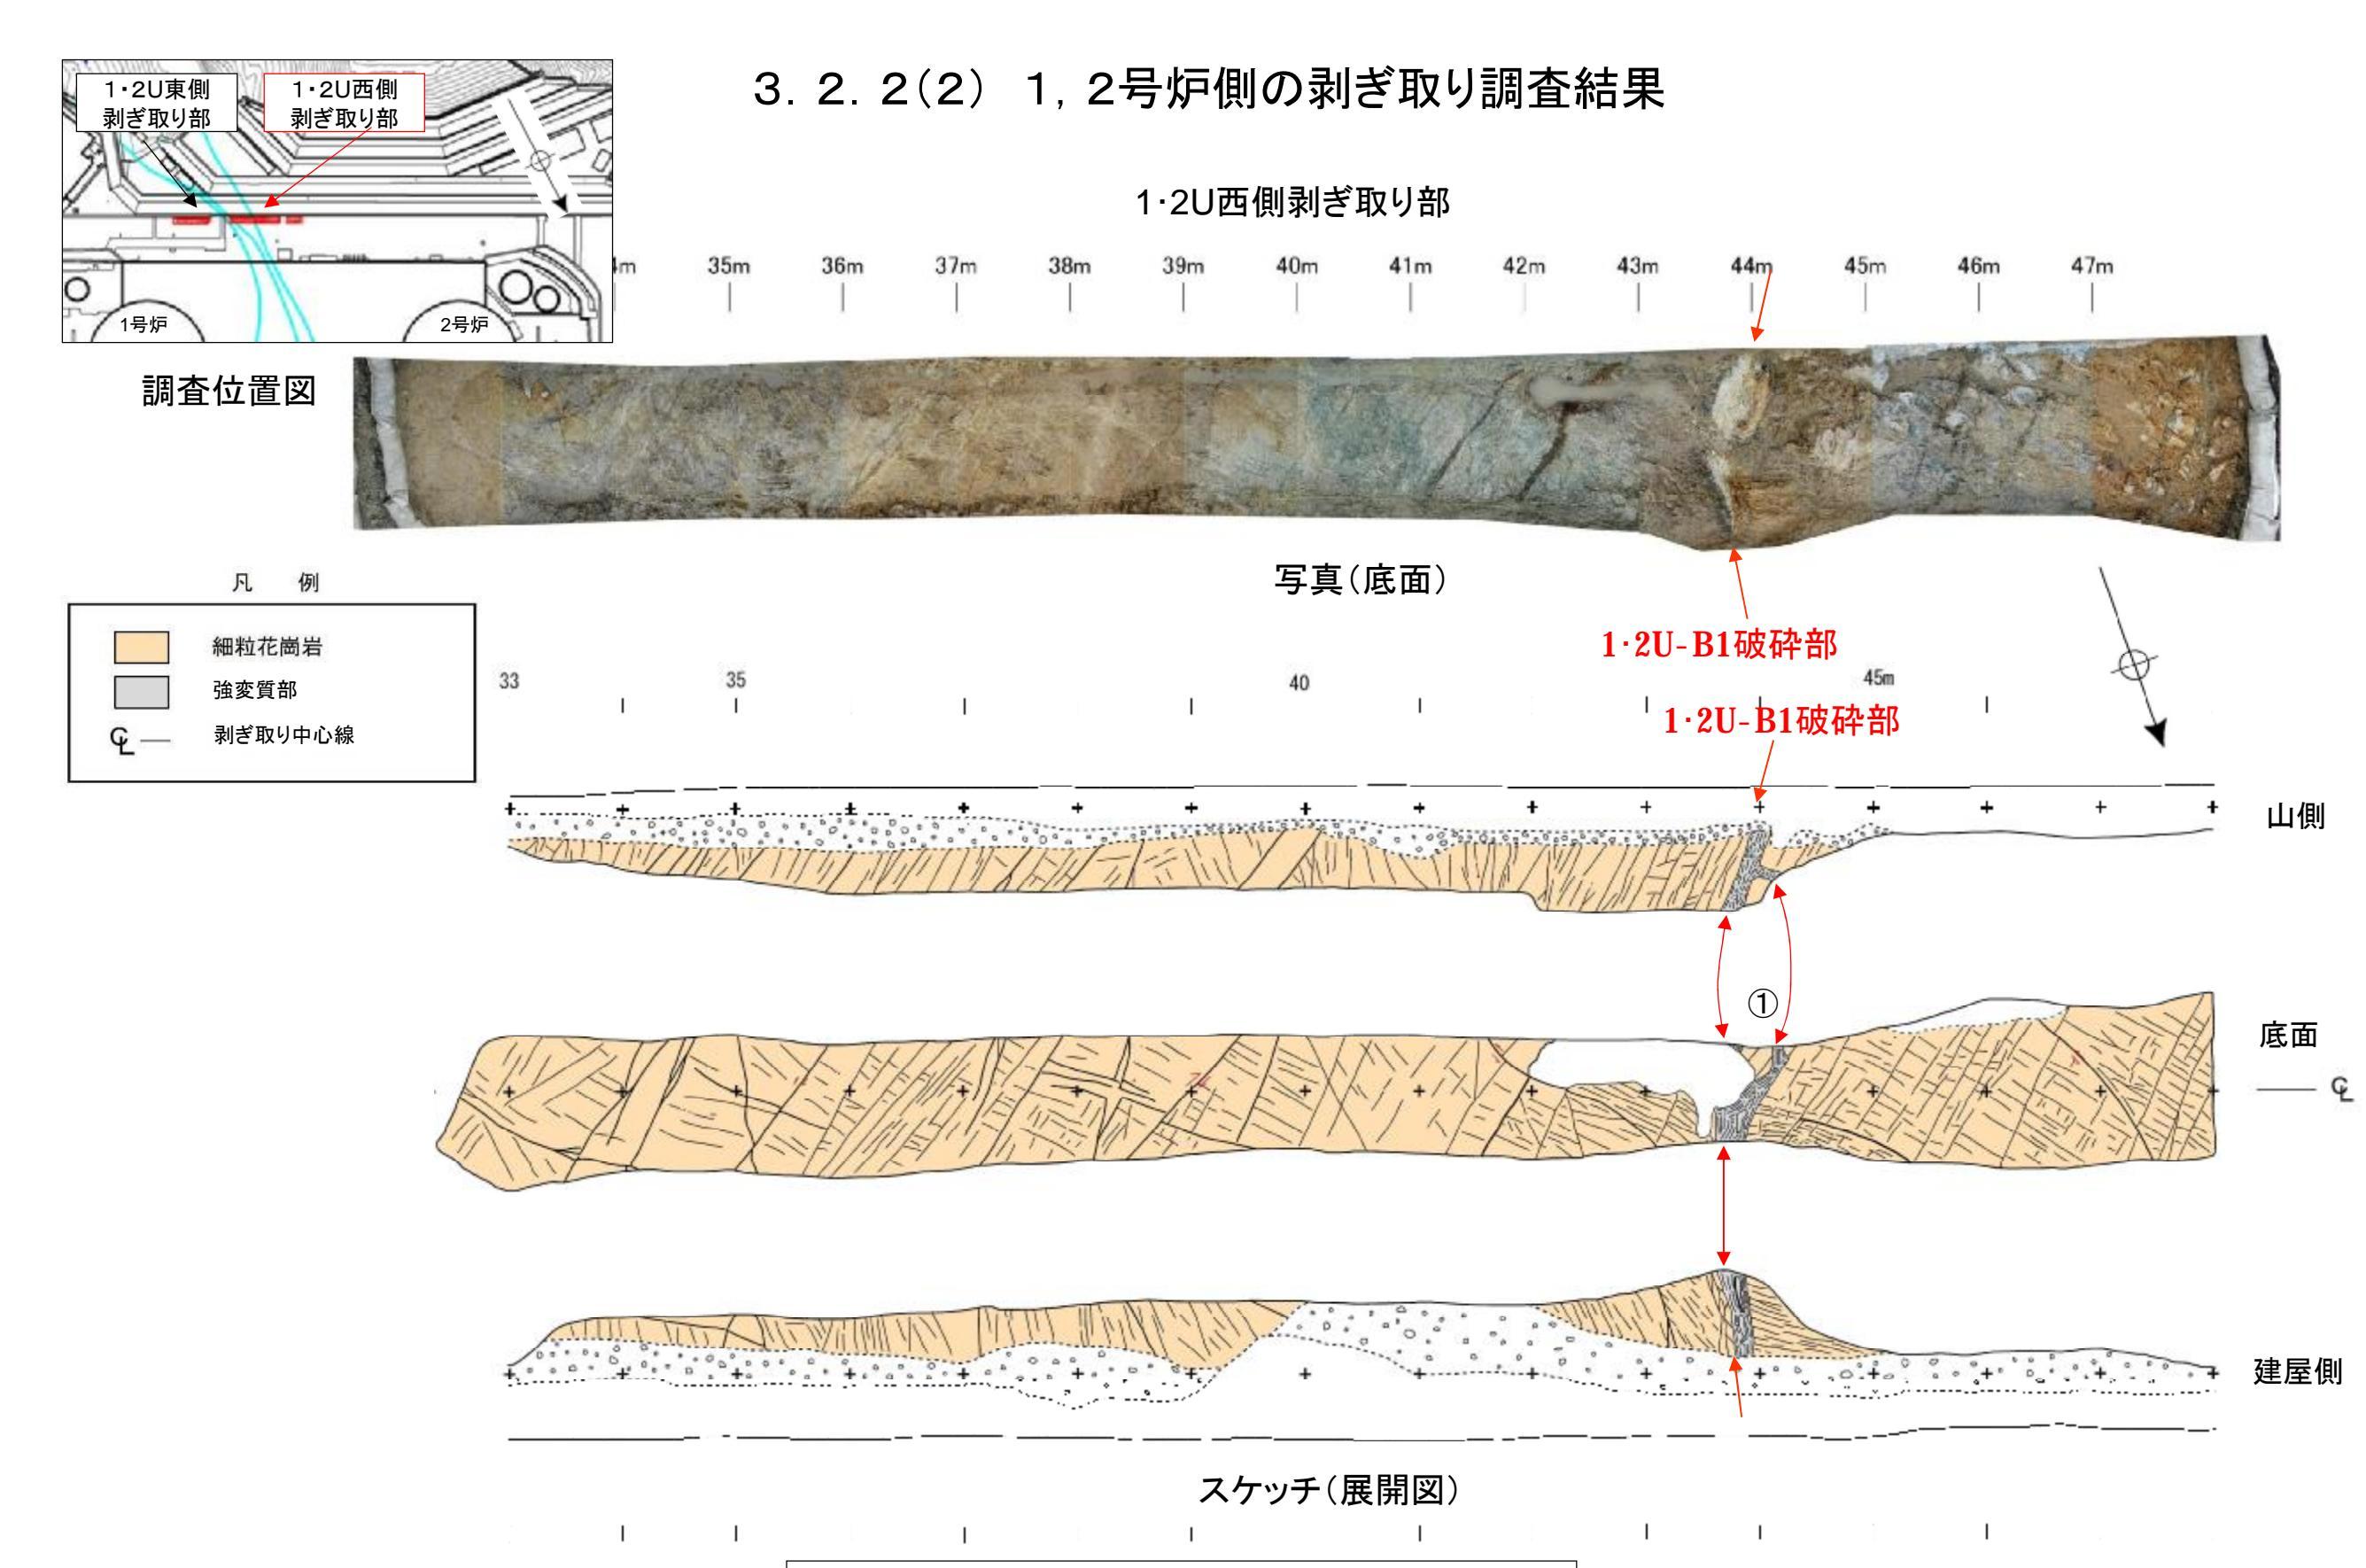
剥ぎ取り露頭で1箇所(①:1・2U-B1破 砕部)を破砕部として抽出した

・1·2U-B1破砕部

走向傾斜:N26~40E/66~80SE 破砕幅,粘土状破砕部の幅は2~10cm,白色粘土で 膨縮著しく,湾曲しシャープな面が認められない。室 内での条線確認でも条線・センスは認められない。

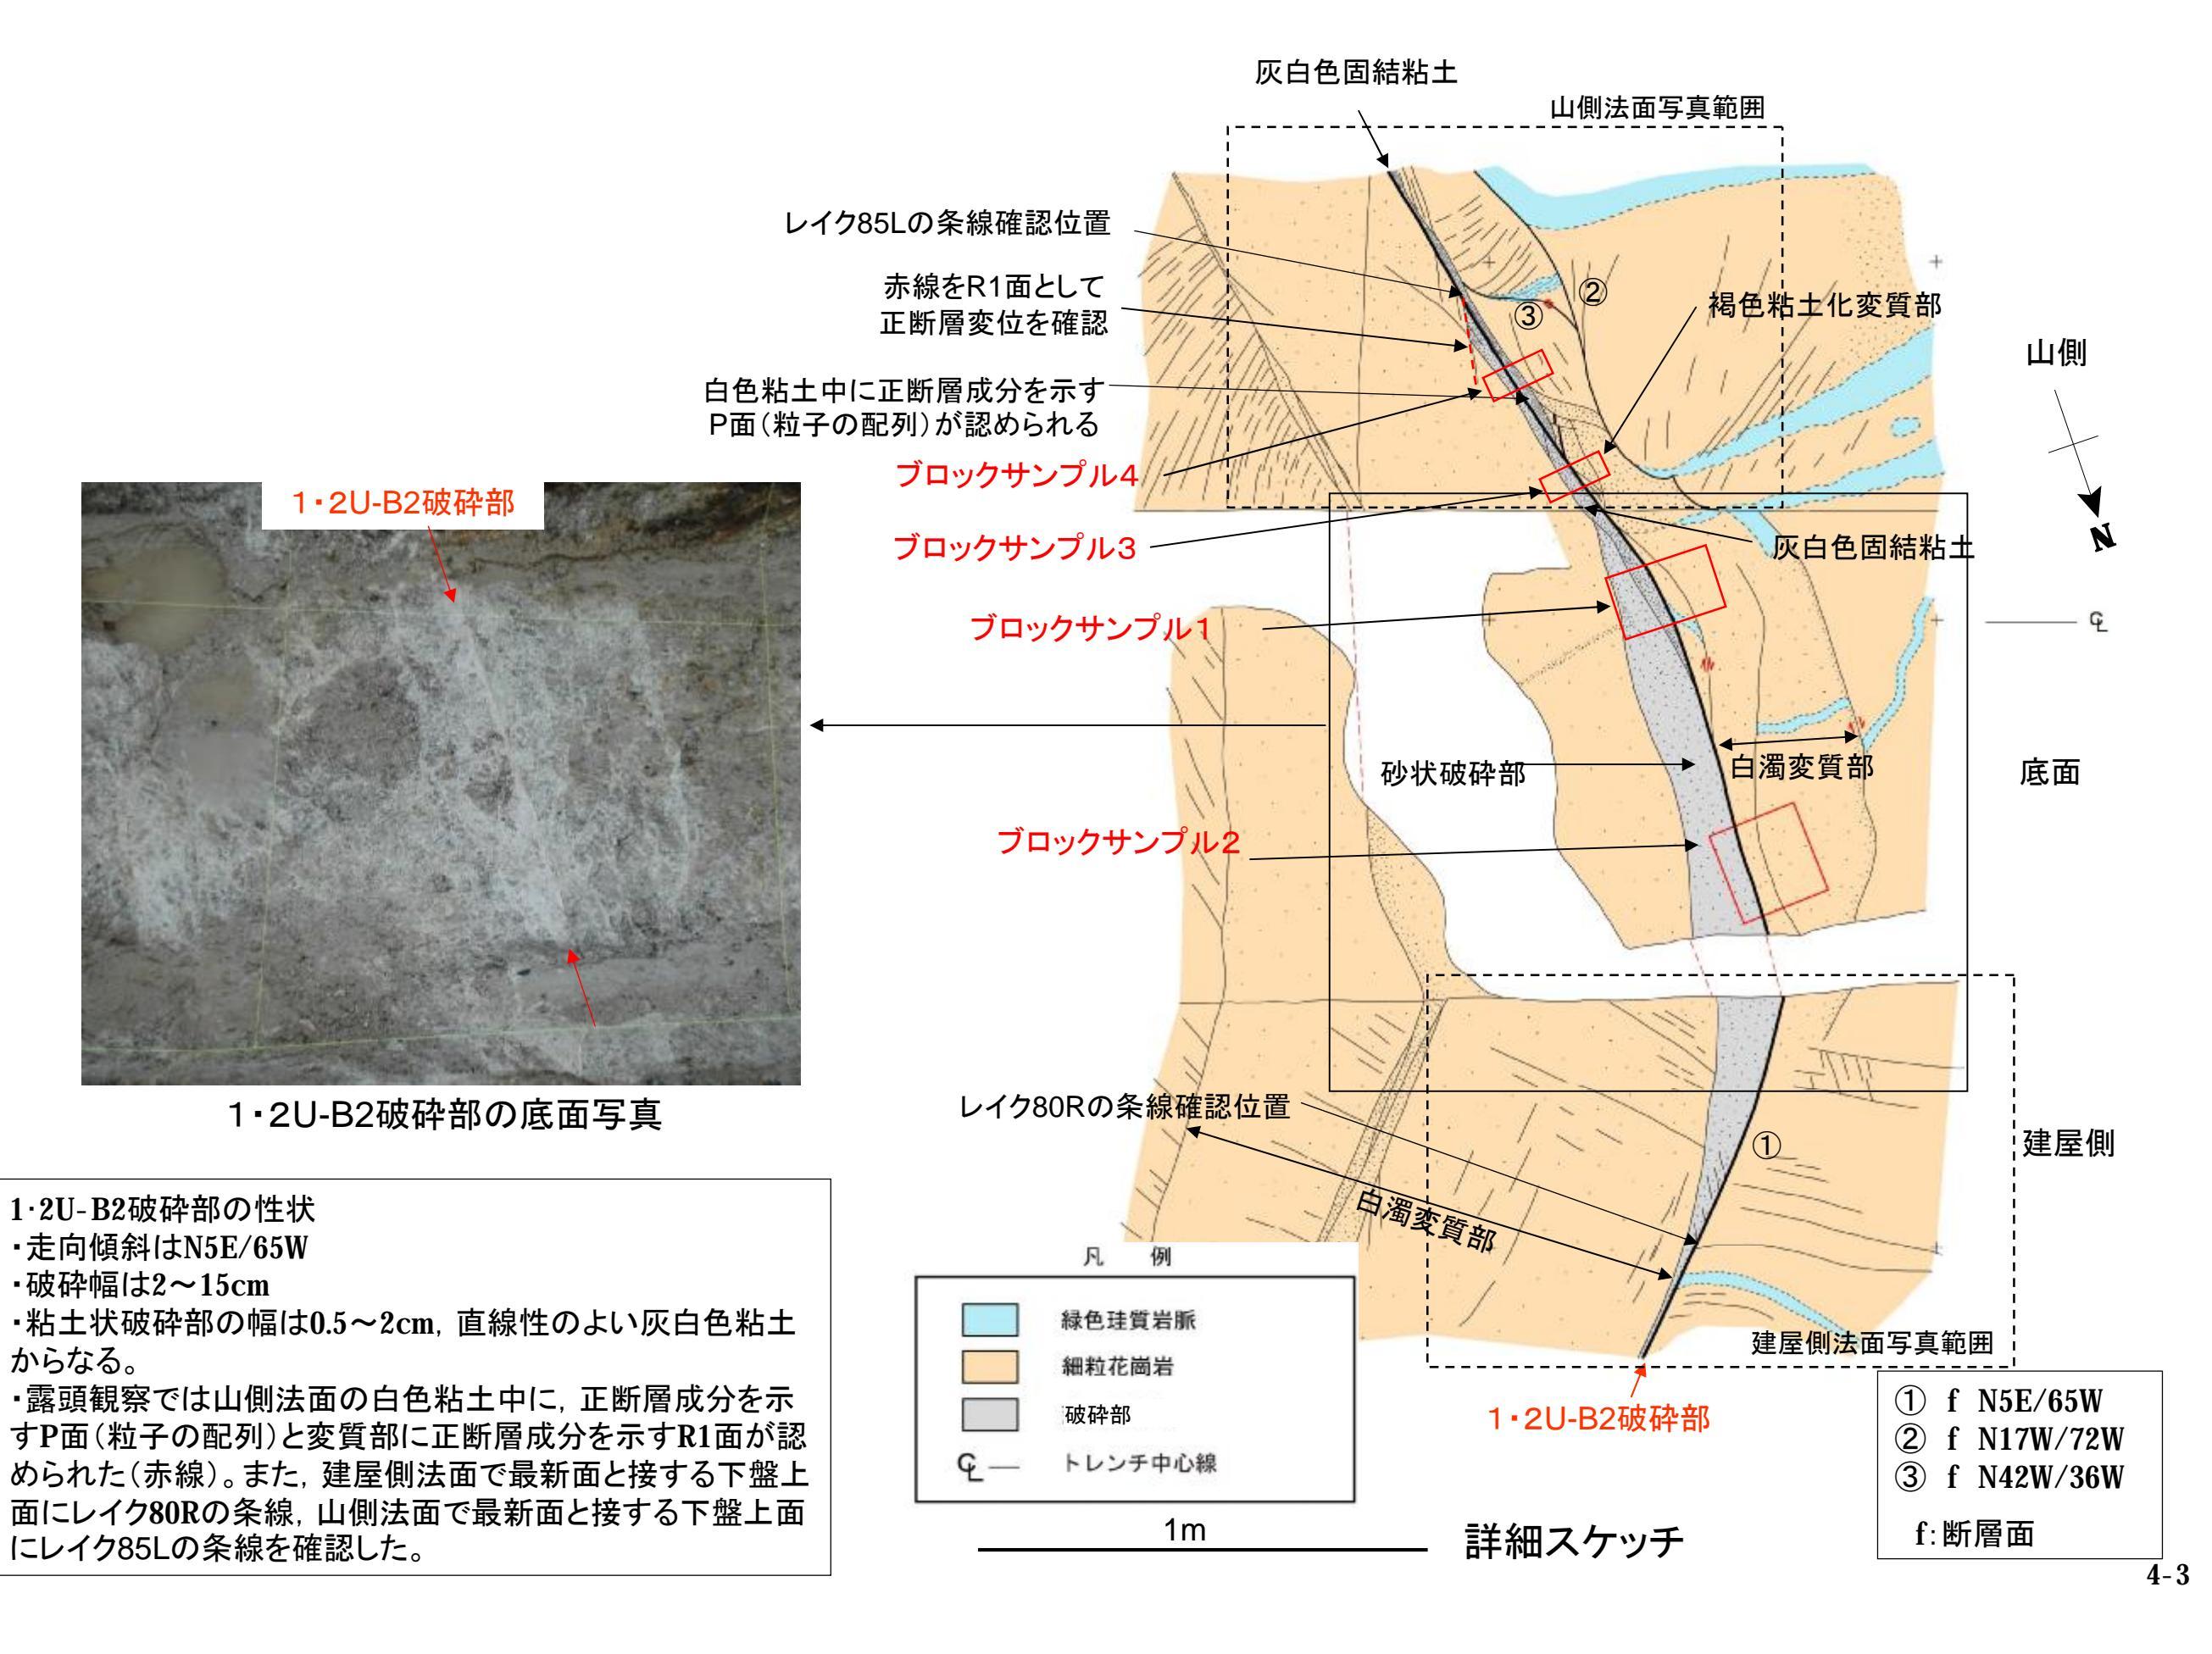
4.1.1(1) 1.2U-B2破砕部の露頭観察結果(露頭写真・スケッチ)

拡大写真1 正断層成分を示すR1面(赤破線)が変質破砕部中に認められる。 凡例:赤線(R1面)

拡大写真2 正断層成分を示すP面(粒子の配列)が白色粘土中に認められる。

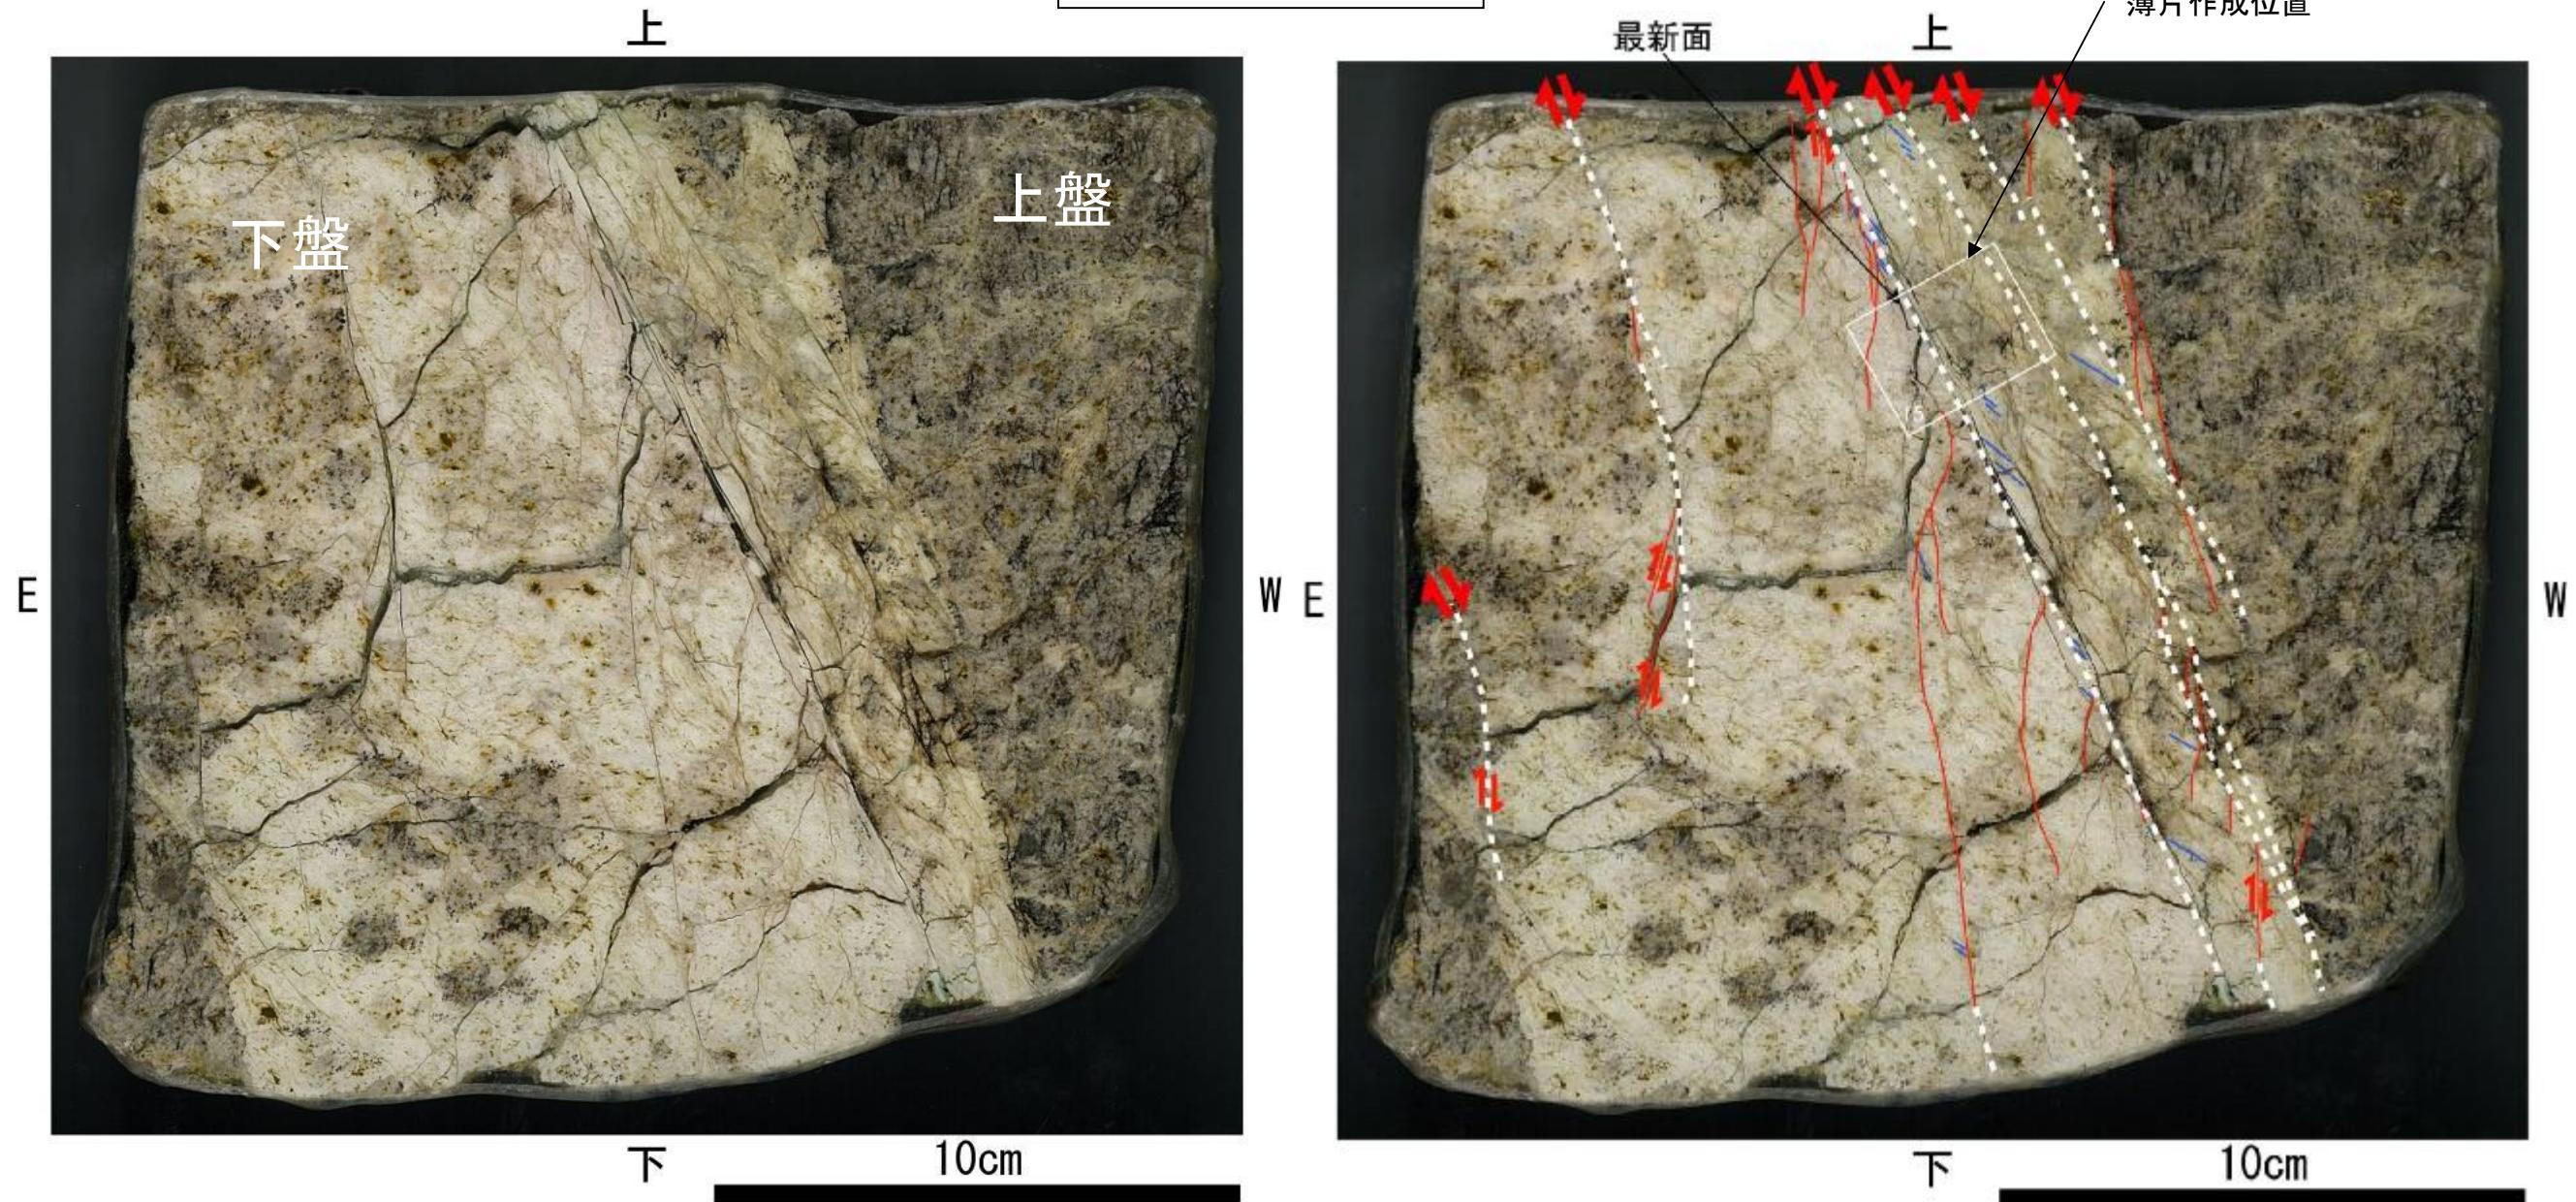
4.1.2(2) 1.2U-B2破砕部の研磨片·薄片観察結果(研磨片観察)

1-2U-B2(N5E/65W)

・最新面に沿って、幅1mm程度の灰白色粘土帯が認められる。この粘土帯の外側には幅4mm以下の白色粘土帯が存在す

- ・これらの粘土帯のゾーニングは明瞭である。
- ・複合面構造に基づくと、最新面は正断層成分を示す。

・最新面以外のY面も正断層成分を示す。

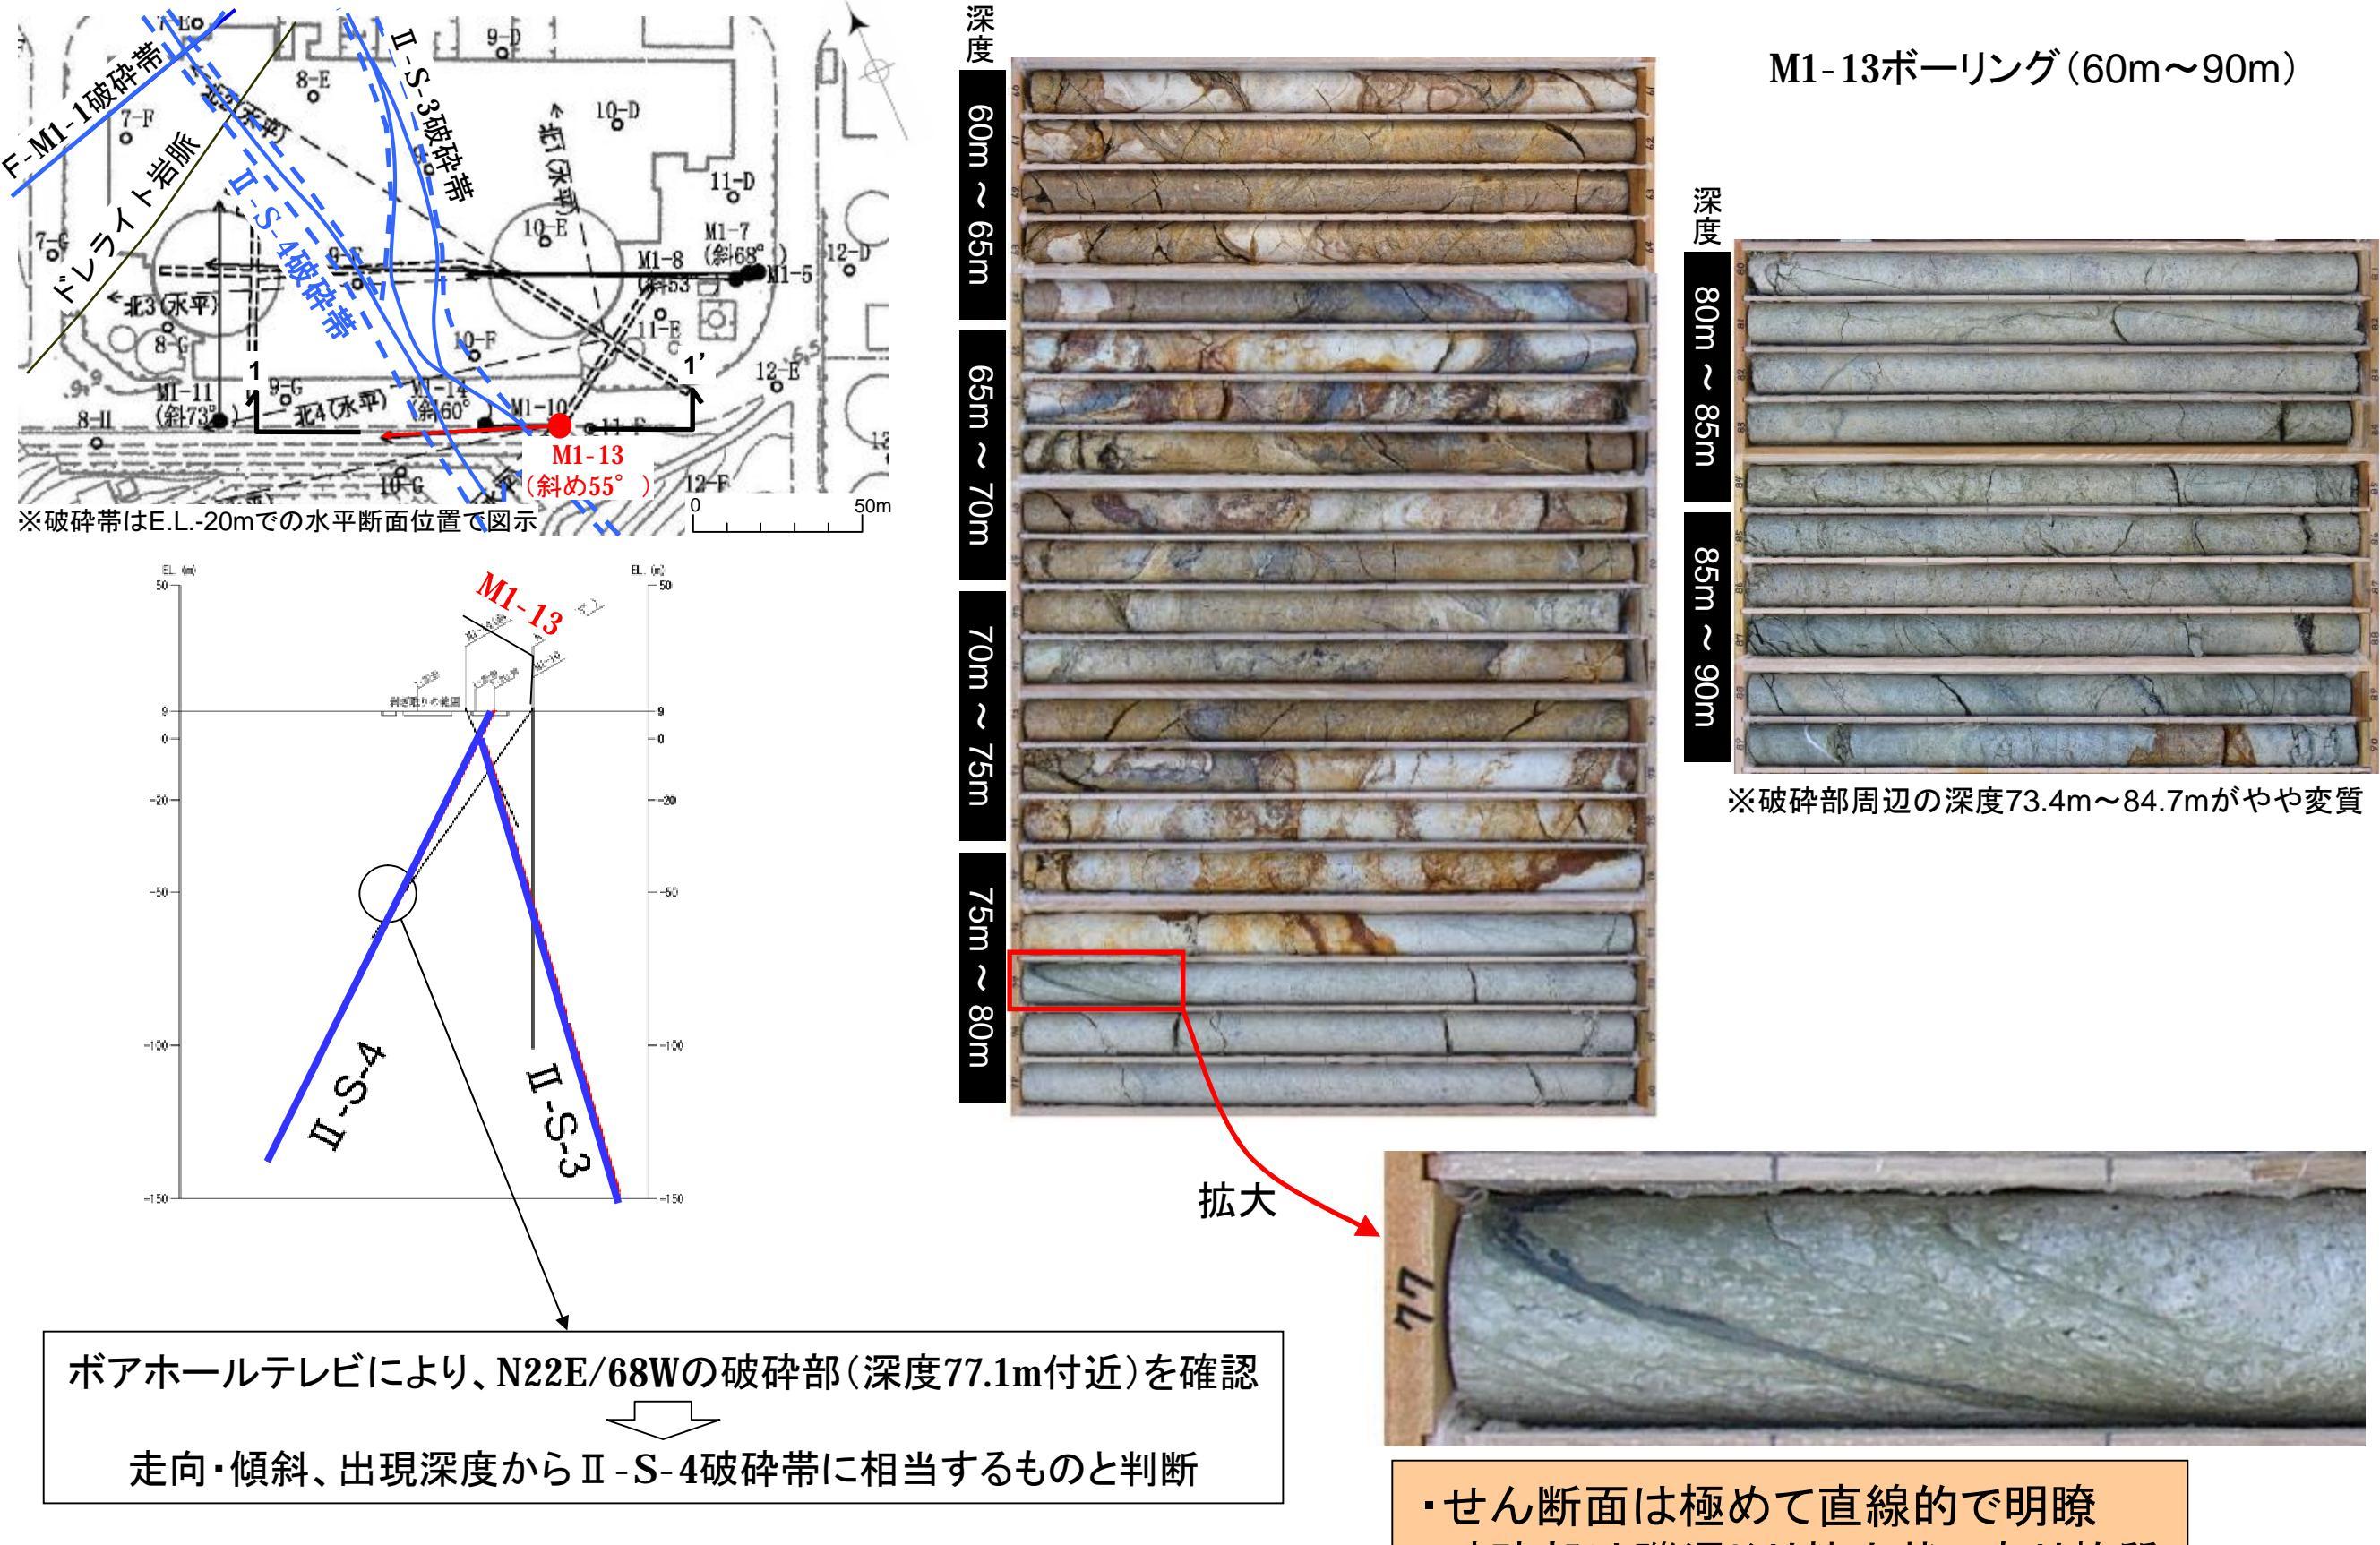
4.1.3(1) ボーリングコアの観察結果(既往調査:M1-13, 深度77.10m付近)

・破砕部は礫混じり粘土状であり軟質

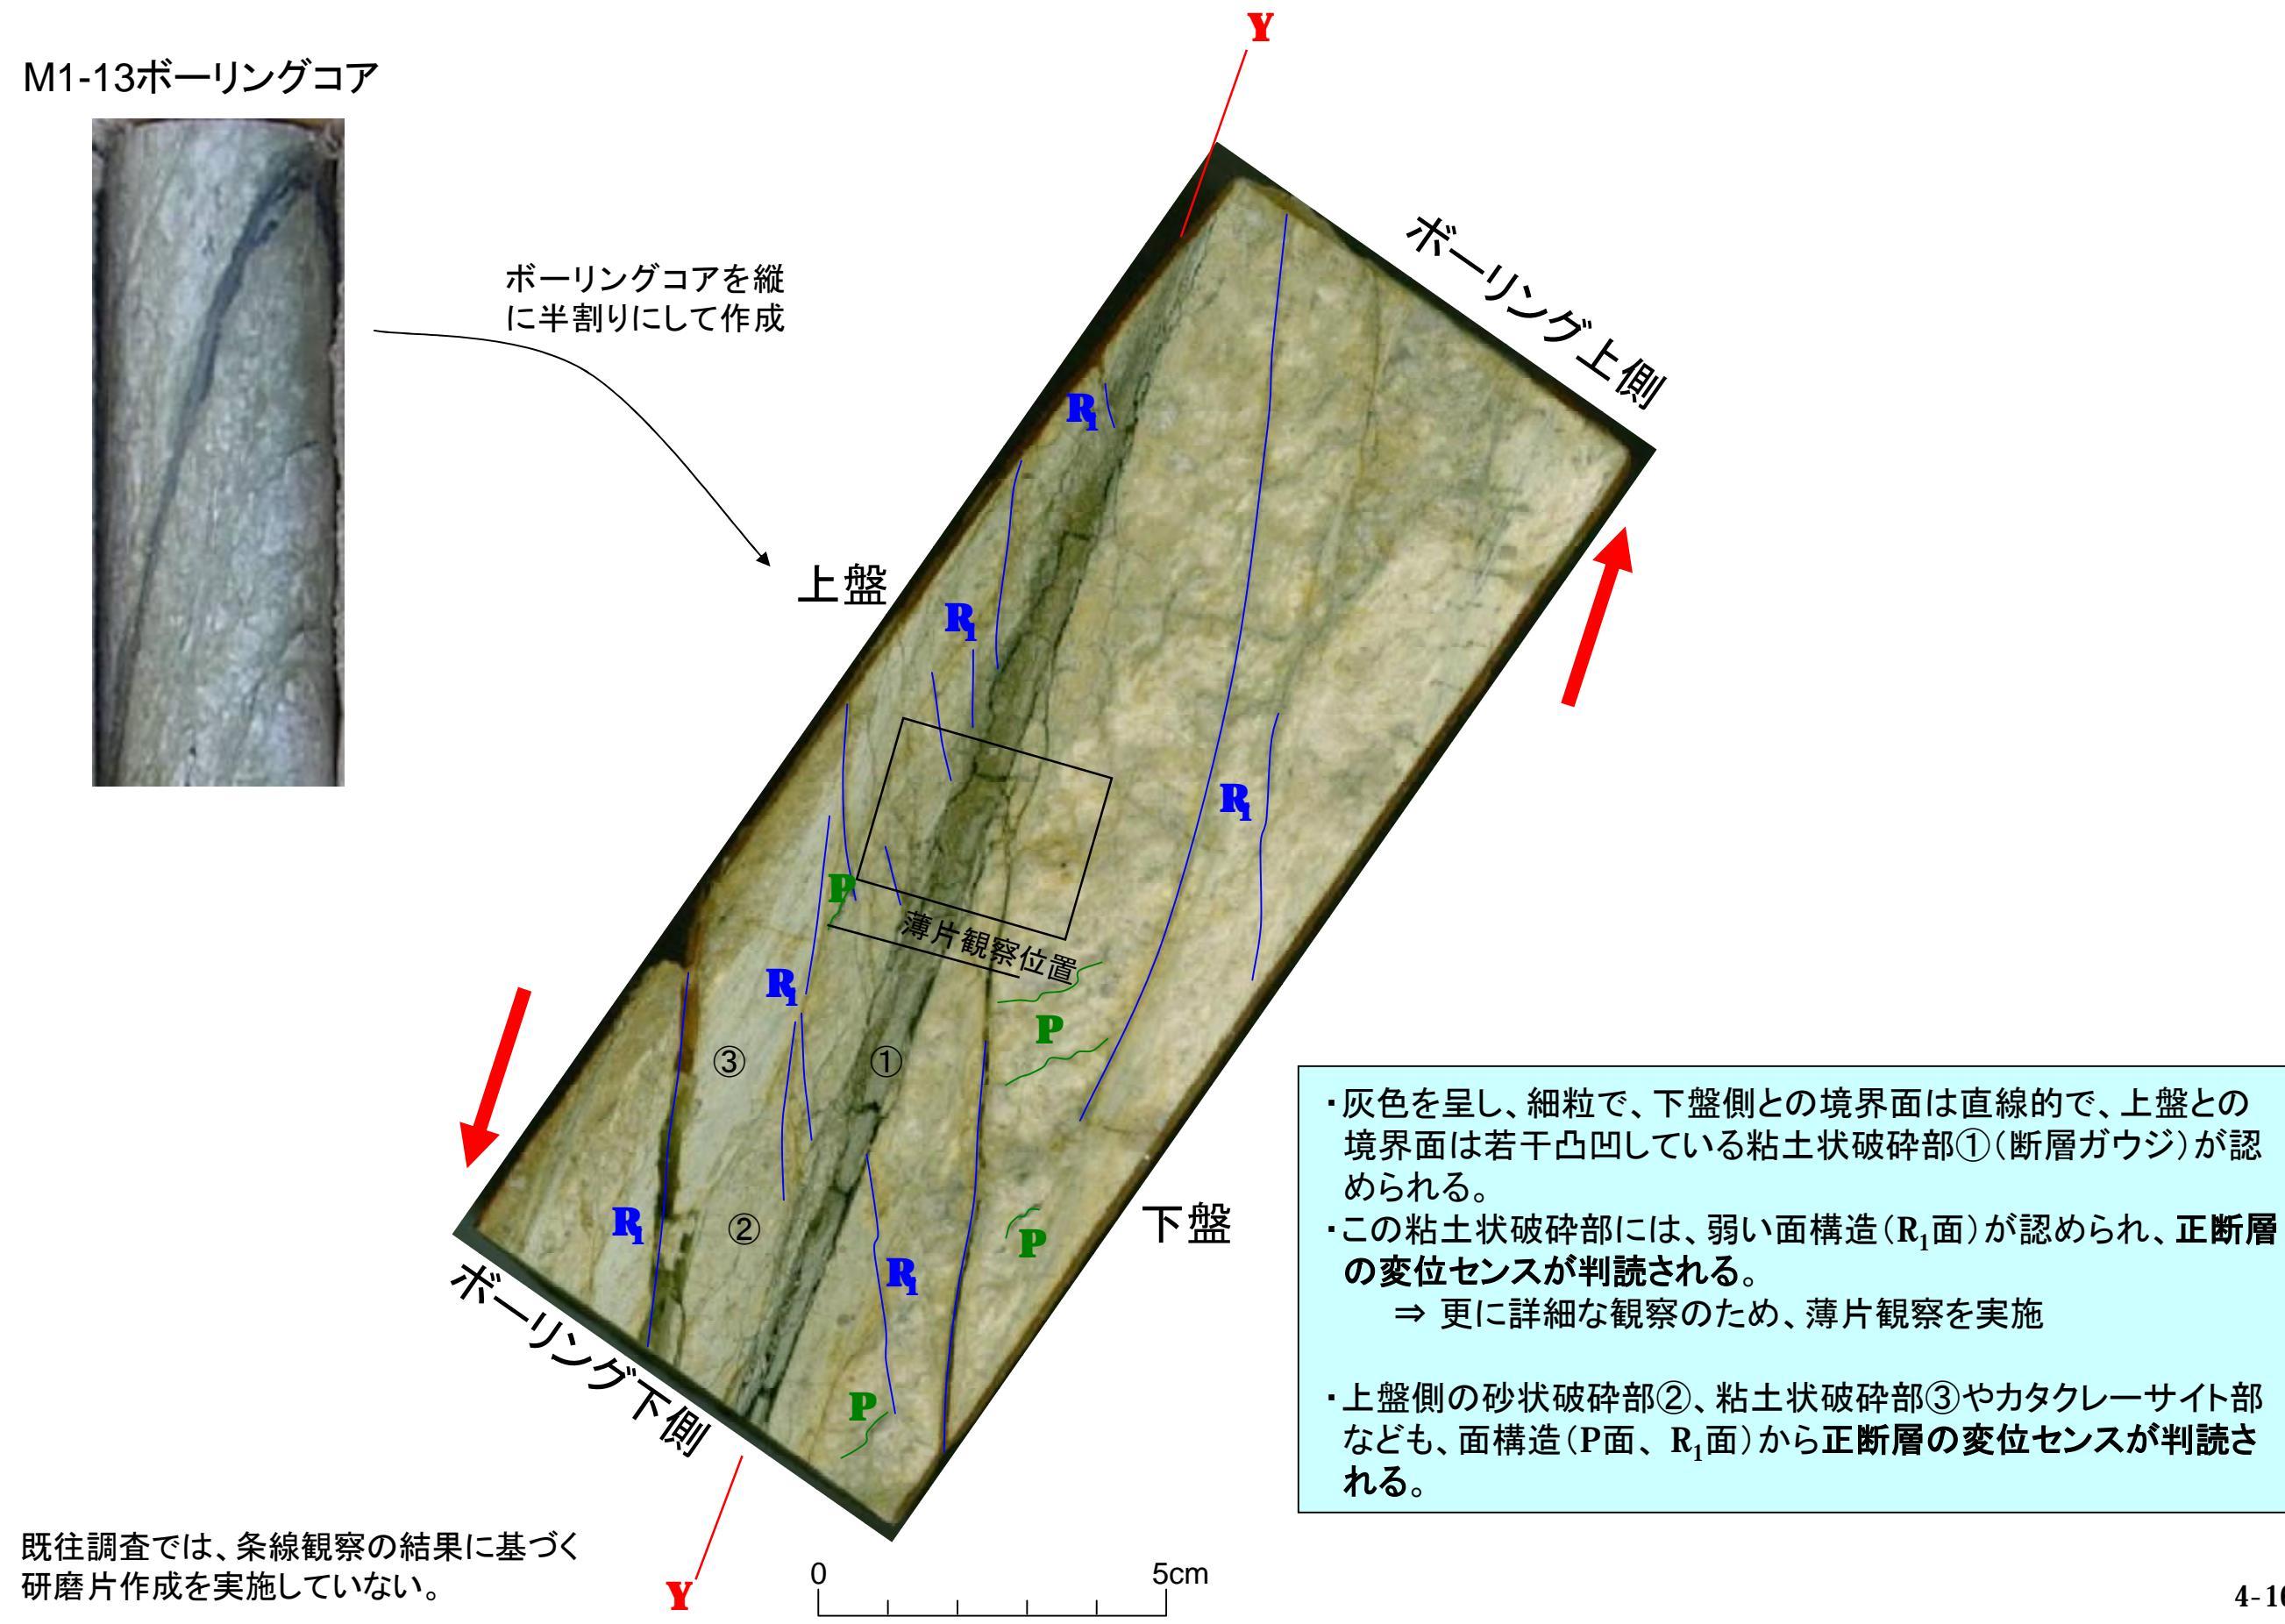
4.1.3(2) ボーリングコアの観察結果(既往調査:M1-13, 深度77.10m付近)

①断層ガウジ(最新活動面) 粘土鉱物の配列からなるP面が認め られ、正断層センスが判読される。 ②上盤側カタクレーサイト P面及びR1面が認められ、正断層センスが判読される。

③下盤側カタクレーサイト P面及びR1面が認められ、正断層センスが判読される。
