美浜発電所敷地内破砕帯の追加調査 --最終報告--

平成25年7月31日

関西電力株式会社

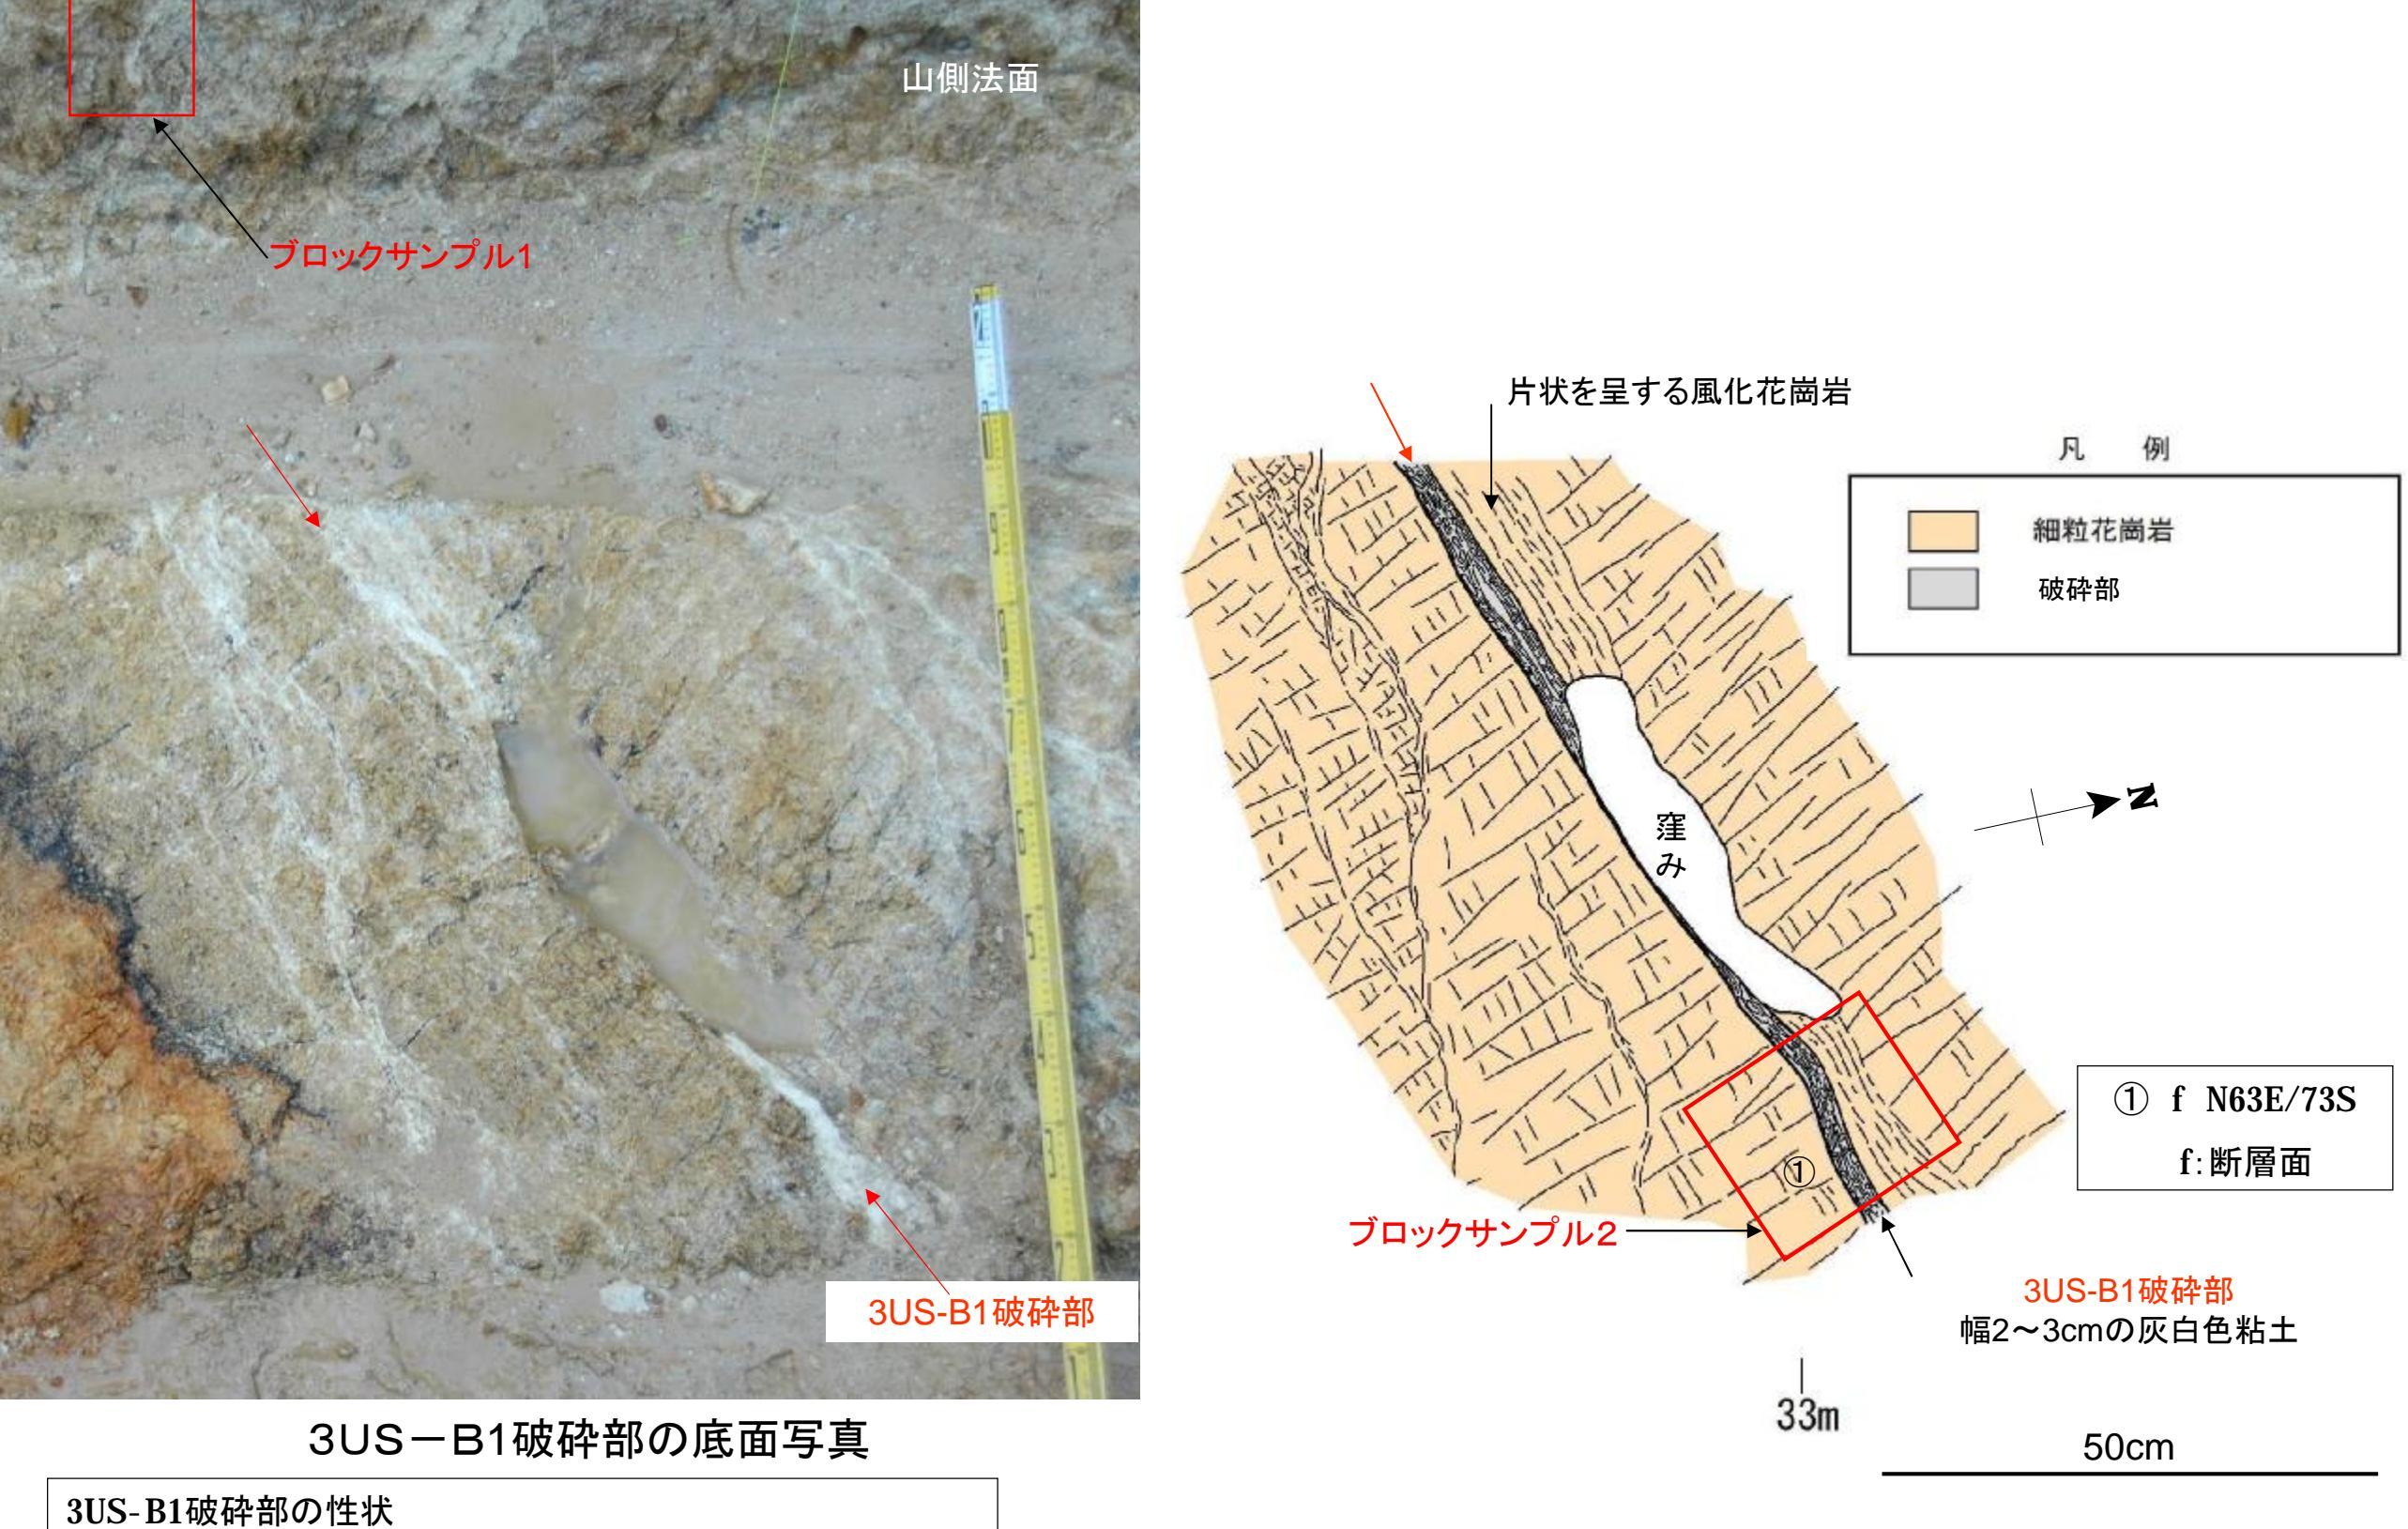
4.2.1(1) 3US-B1破砕部の露頭観察結果(露頭写真・スケッチ)

・走向傾斜はN63E/73S

・破砕幅は2~3cm, 灰白色粘土状破砕部からなる。

また、法面で最新面にレイク90の条線を確認した。

・露頭観察では法面に正断層成分を示すR1面が認められる。

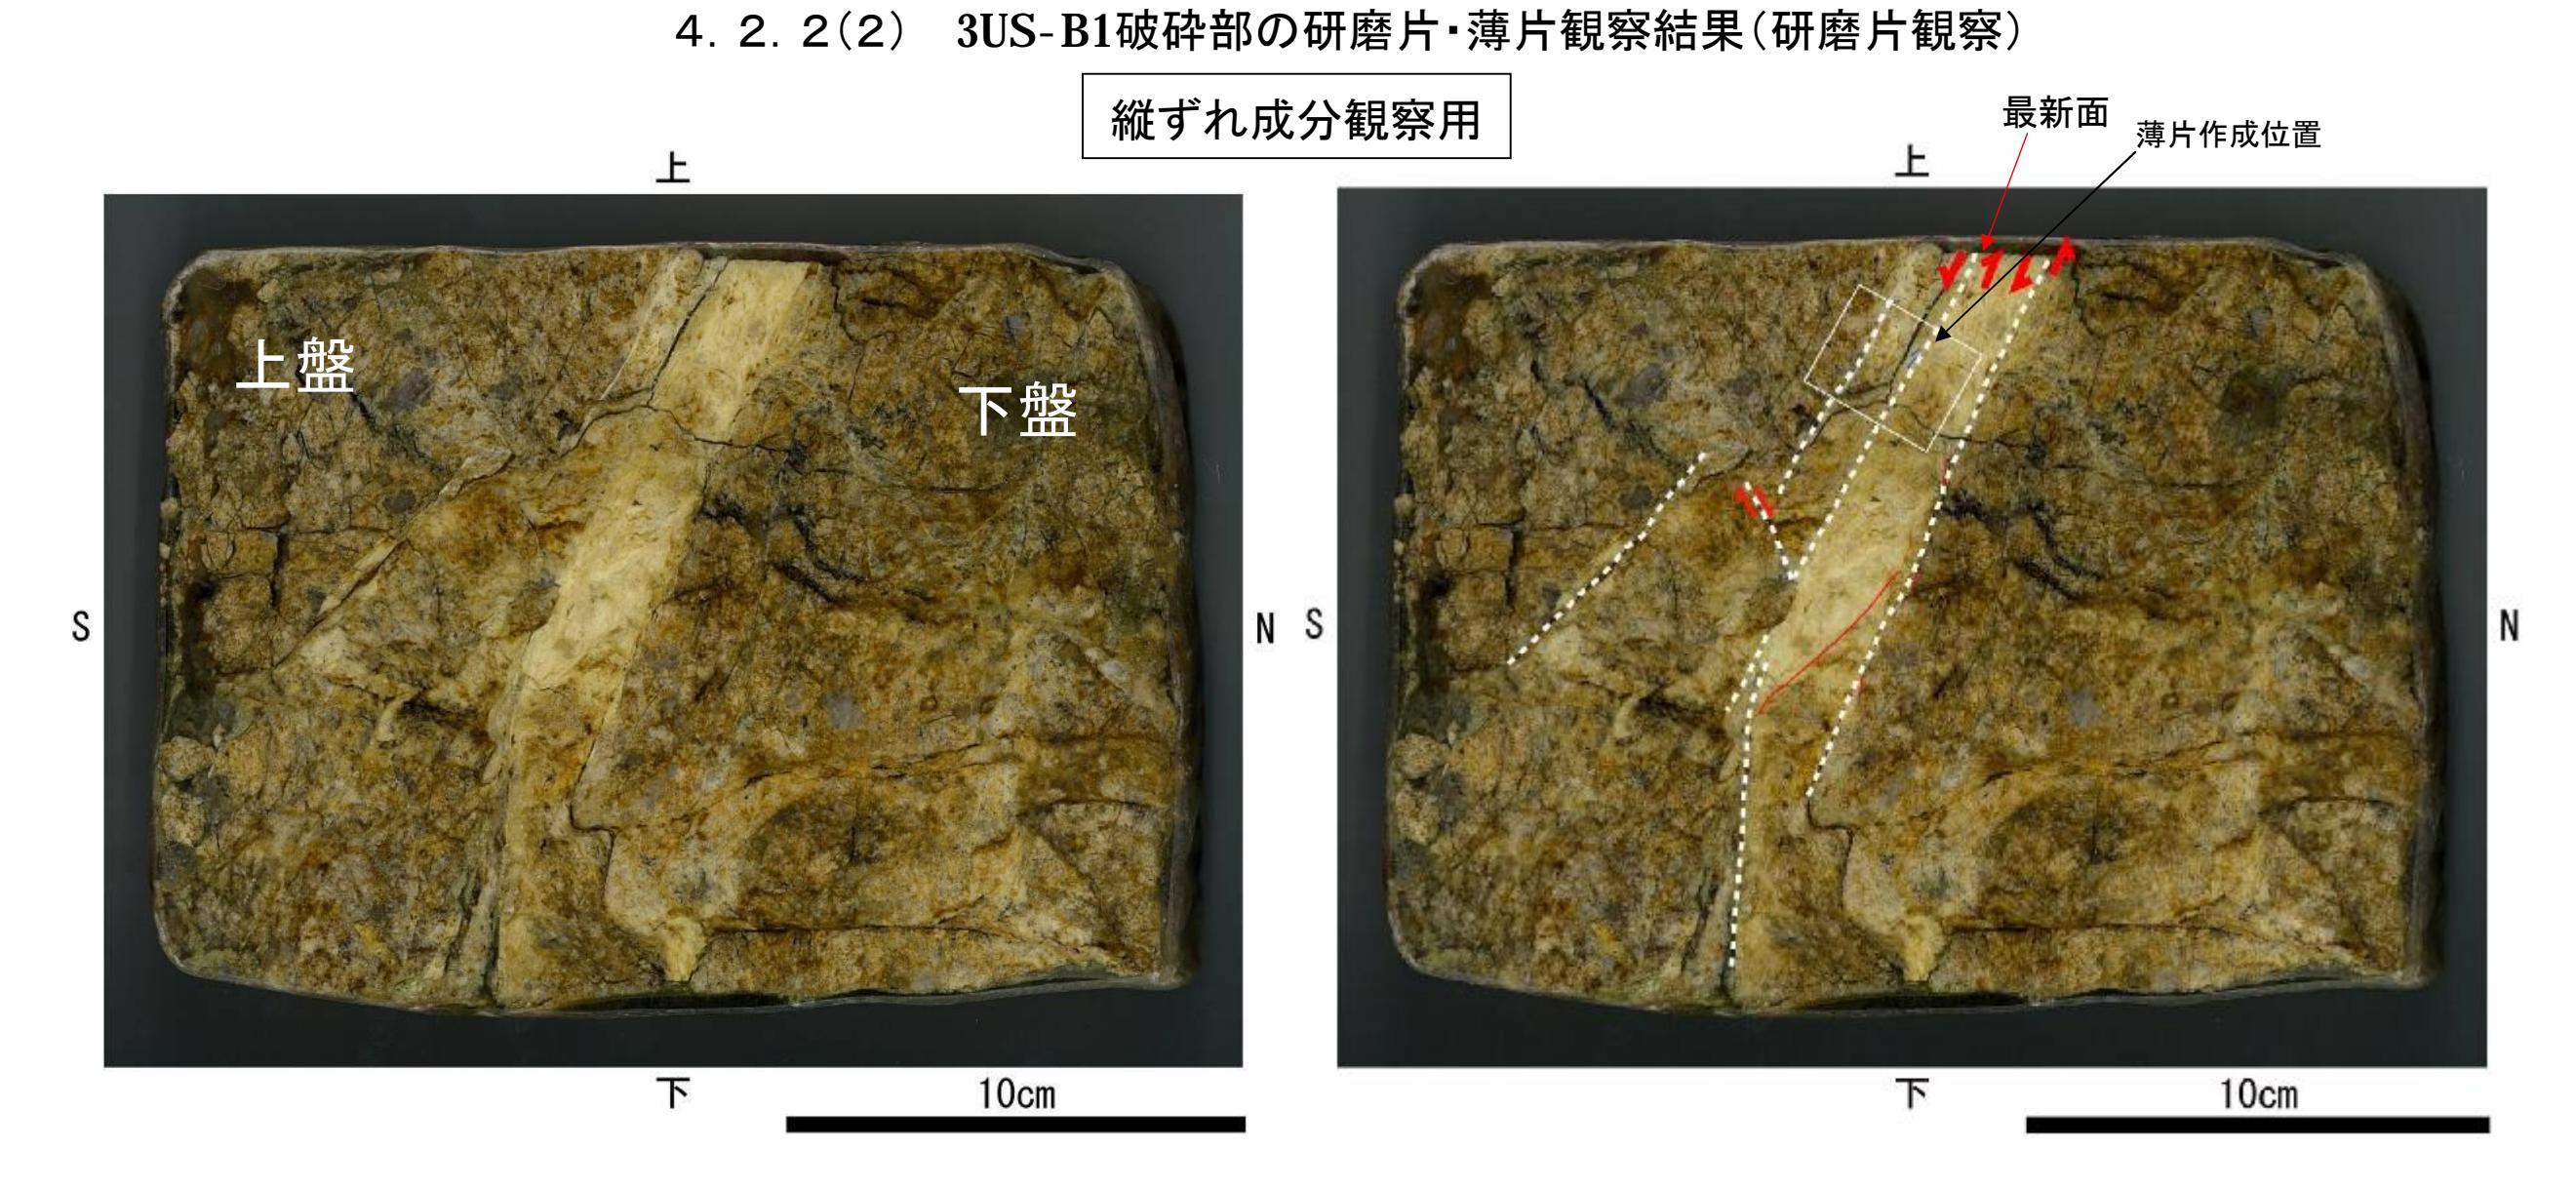
3US-B1(N63E/73S)

・最新面に沿って幅2cm以下の細粒部が認められる。

・複合面構造に基づくと、最新面は正断層成分を示す。

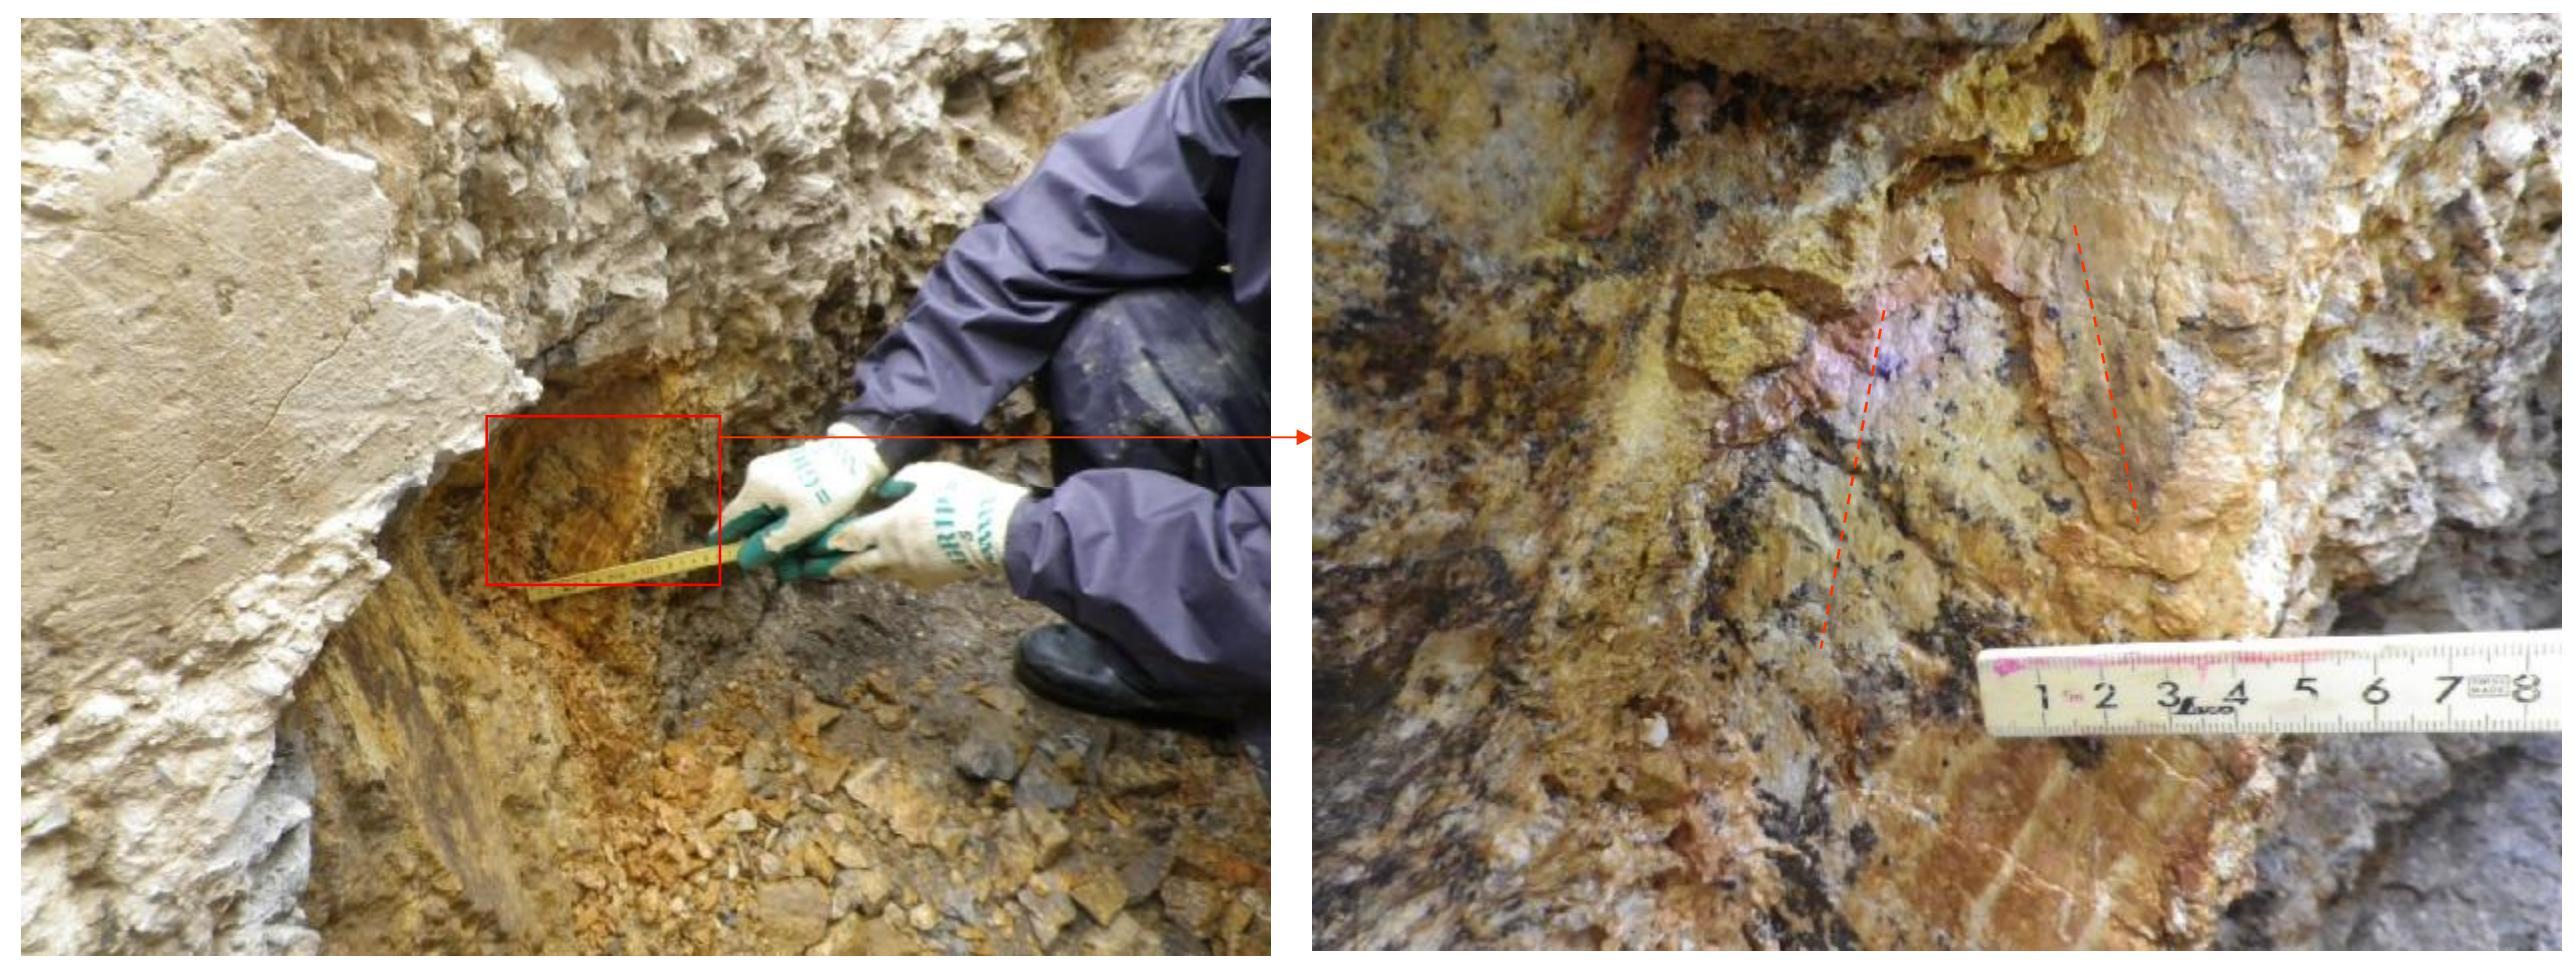
4.3.1(2) 3UNB-B1破砕部の露頭観察結果(条線観察)

・最新面と接する粘土上面にレイク70Lと 80Rの条線が認められる。

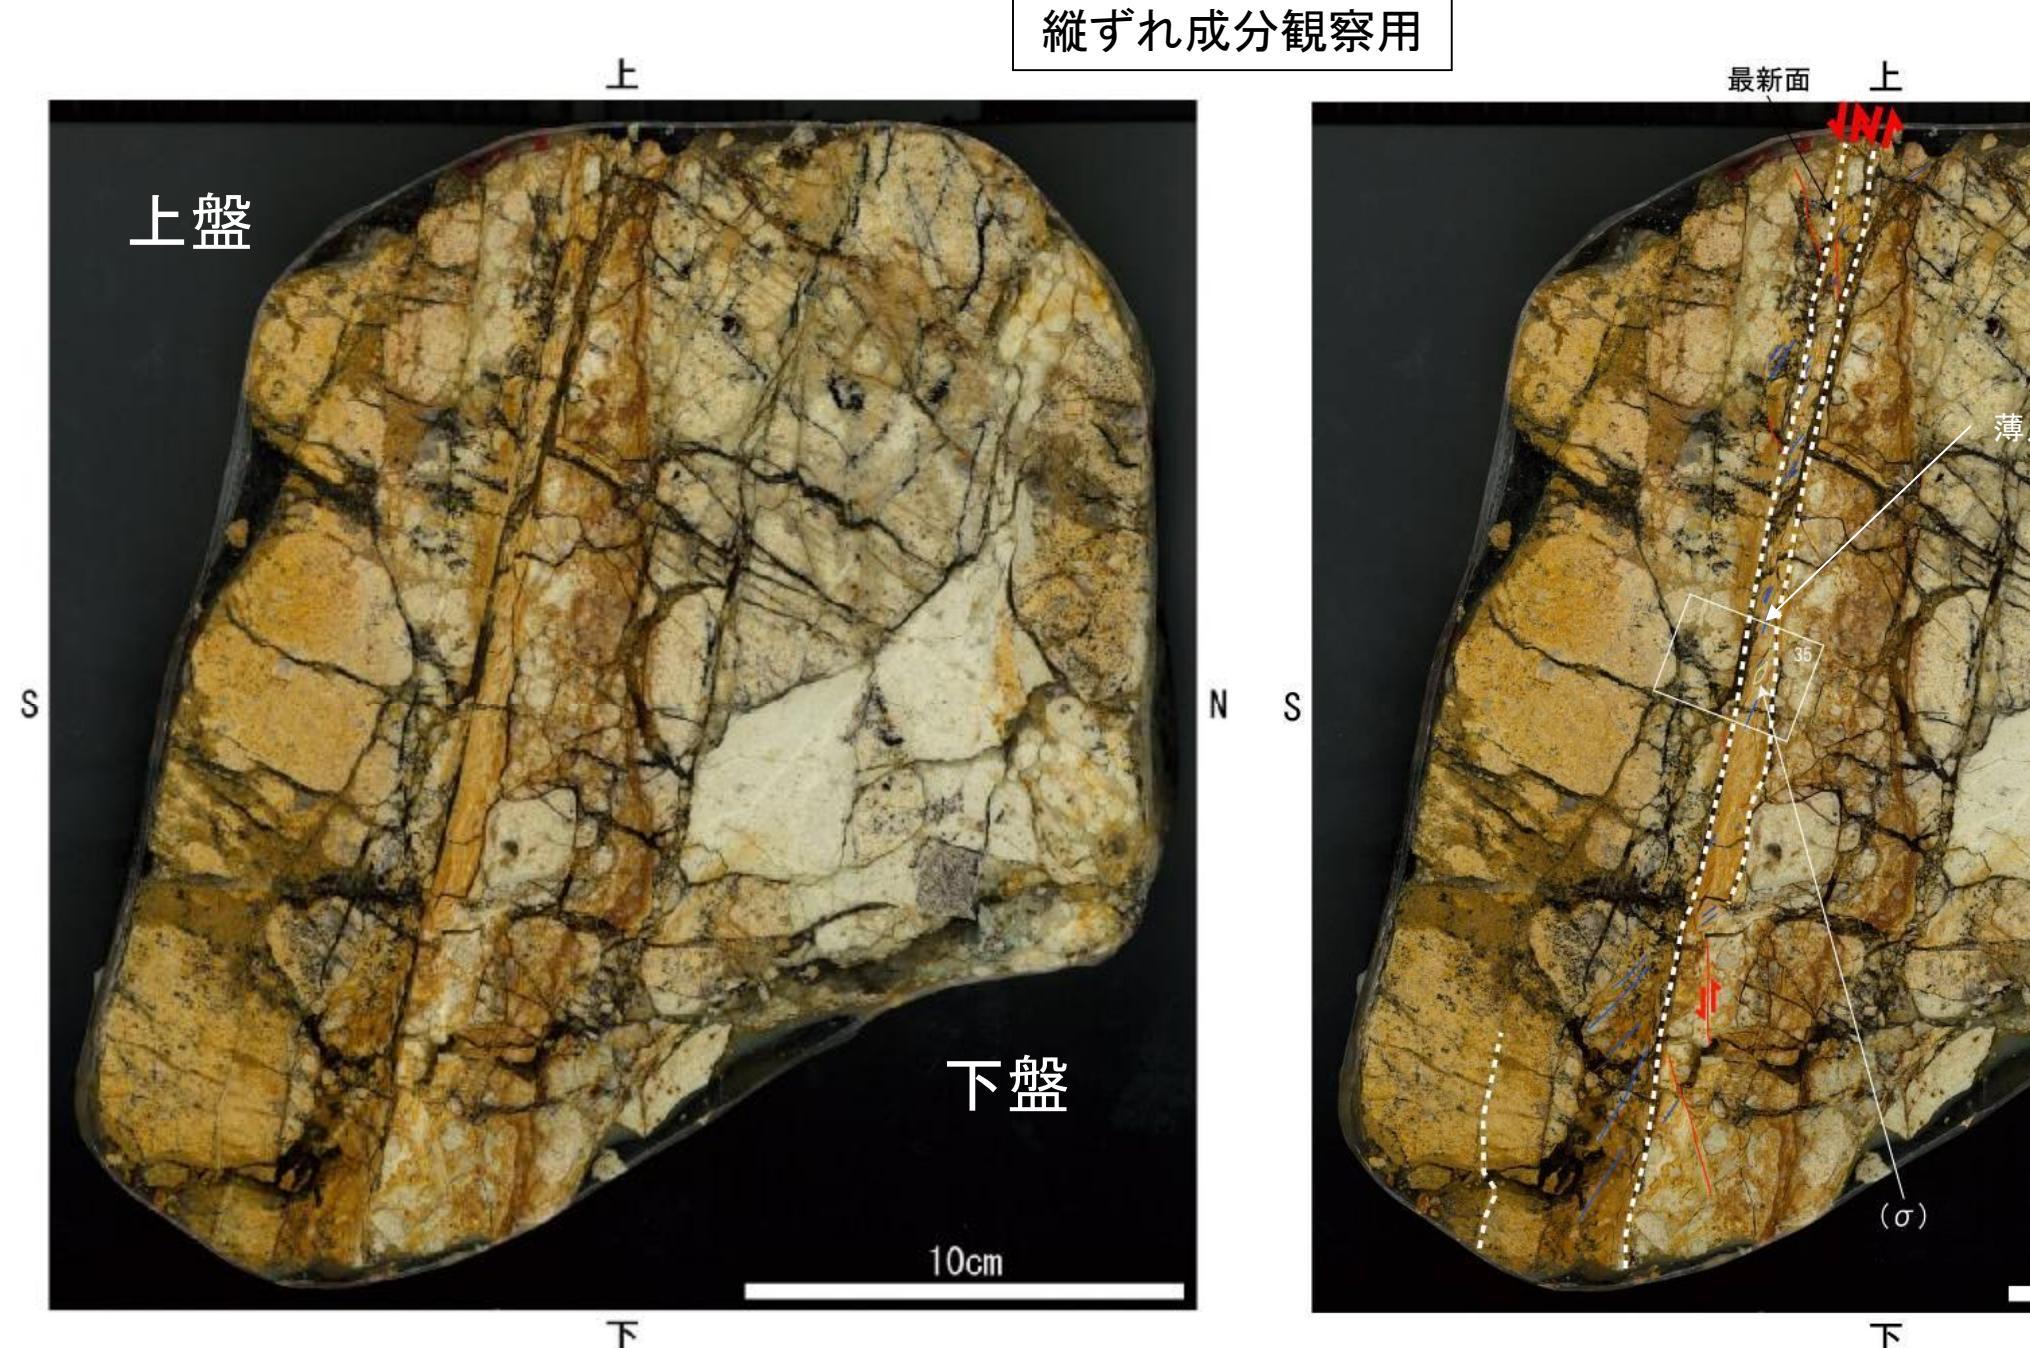
4.3.2(2) 3UNB-B1破砕部の研磨片·薄片観察結果(研磨片観察)

3UNB-B1(走向傾斜はN33E/70S)

最新面に沿って、幅1cm以下の粘土帯が認められる。粘土帯を構成する粘土の色は主に白~黄褐色である。 ゾーニングは不明瞭で、基質支持である。

粘土帯の外側には粘土を含む角礫帯が存在し、幅は1~5cmである。

複合面構造と変形構造(σ)に基づくと、最新面の変位センスは正断層成分である。

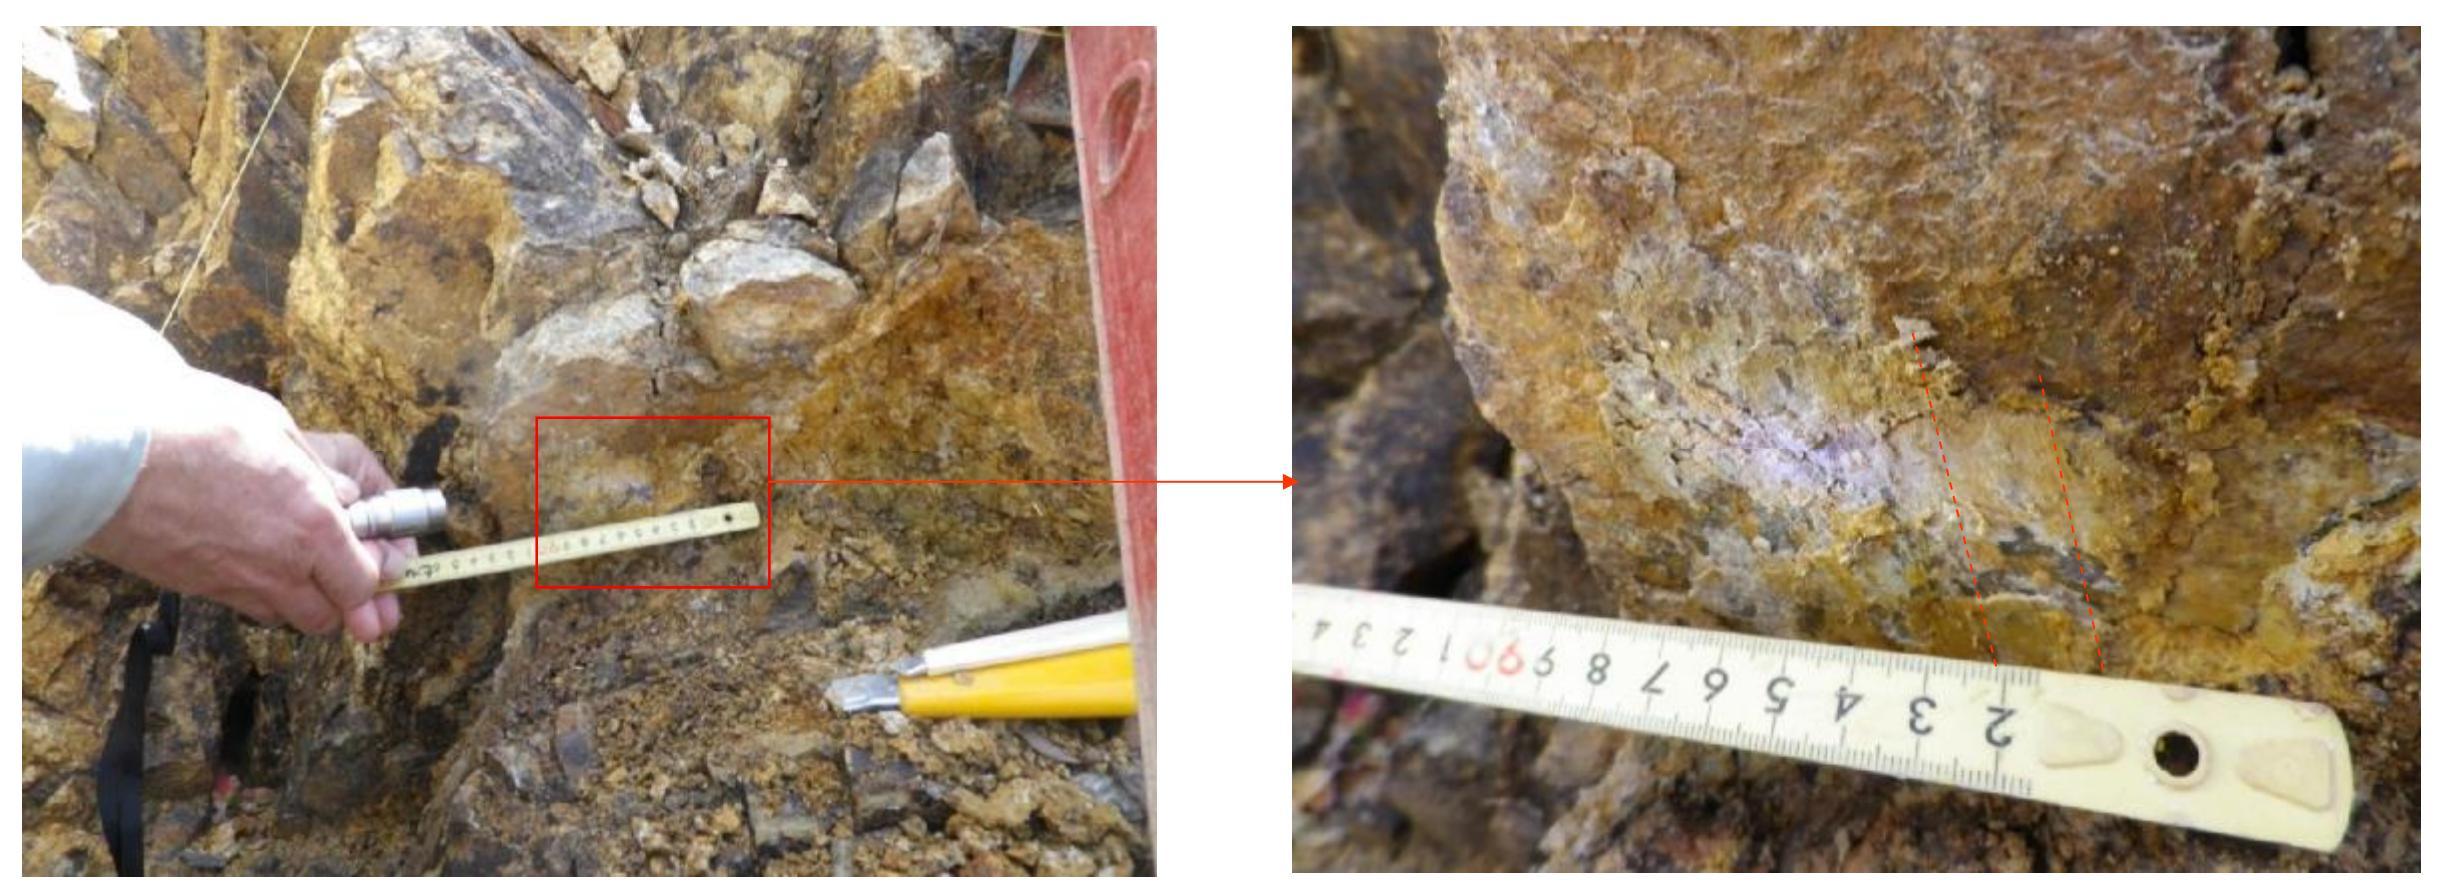
4.3.4(3) 3UT-B1破砕部の露頭観察結果(条線観察)

最新面と接する粘土上面にレイク60Lの条線が認められる。

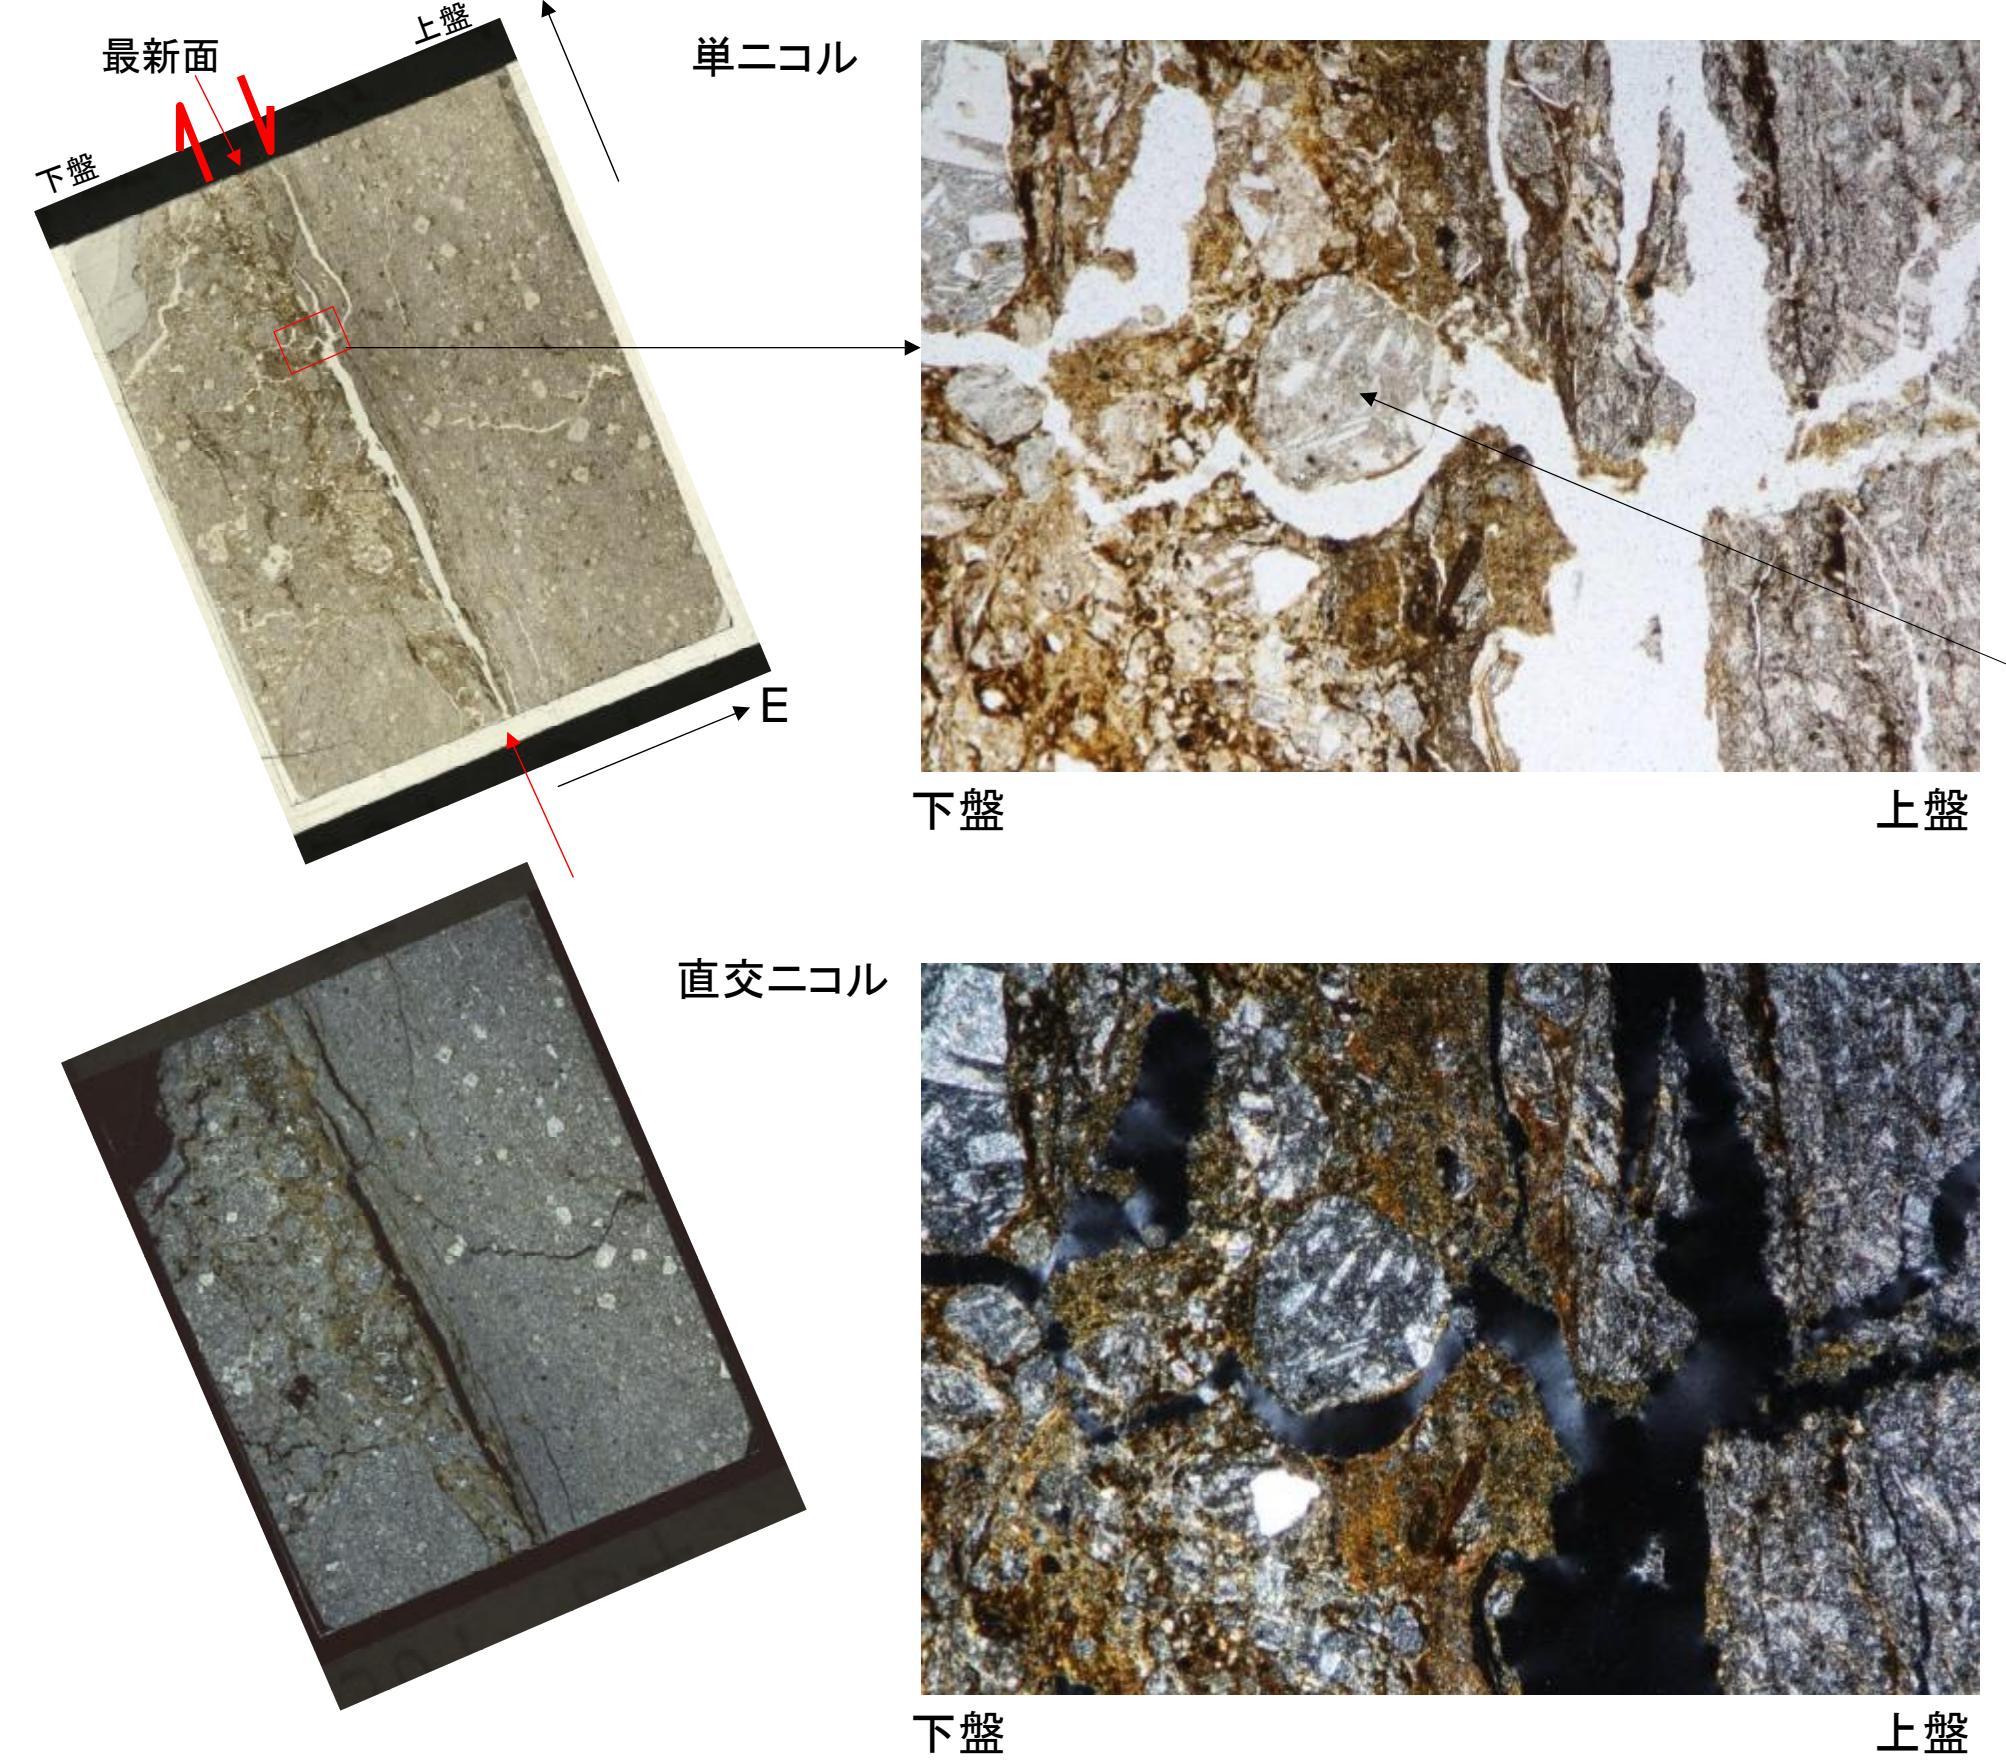
ドレライト円礫が取り込ま れている。

ドレライト起源の岩片が 破砕部に混入しているこ とから、ドレライト貫入後 にも、3UT-B1破砕部で は断層活動があったと判 断。

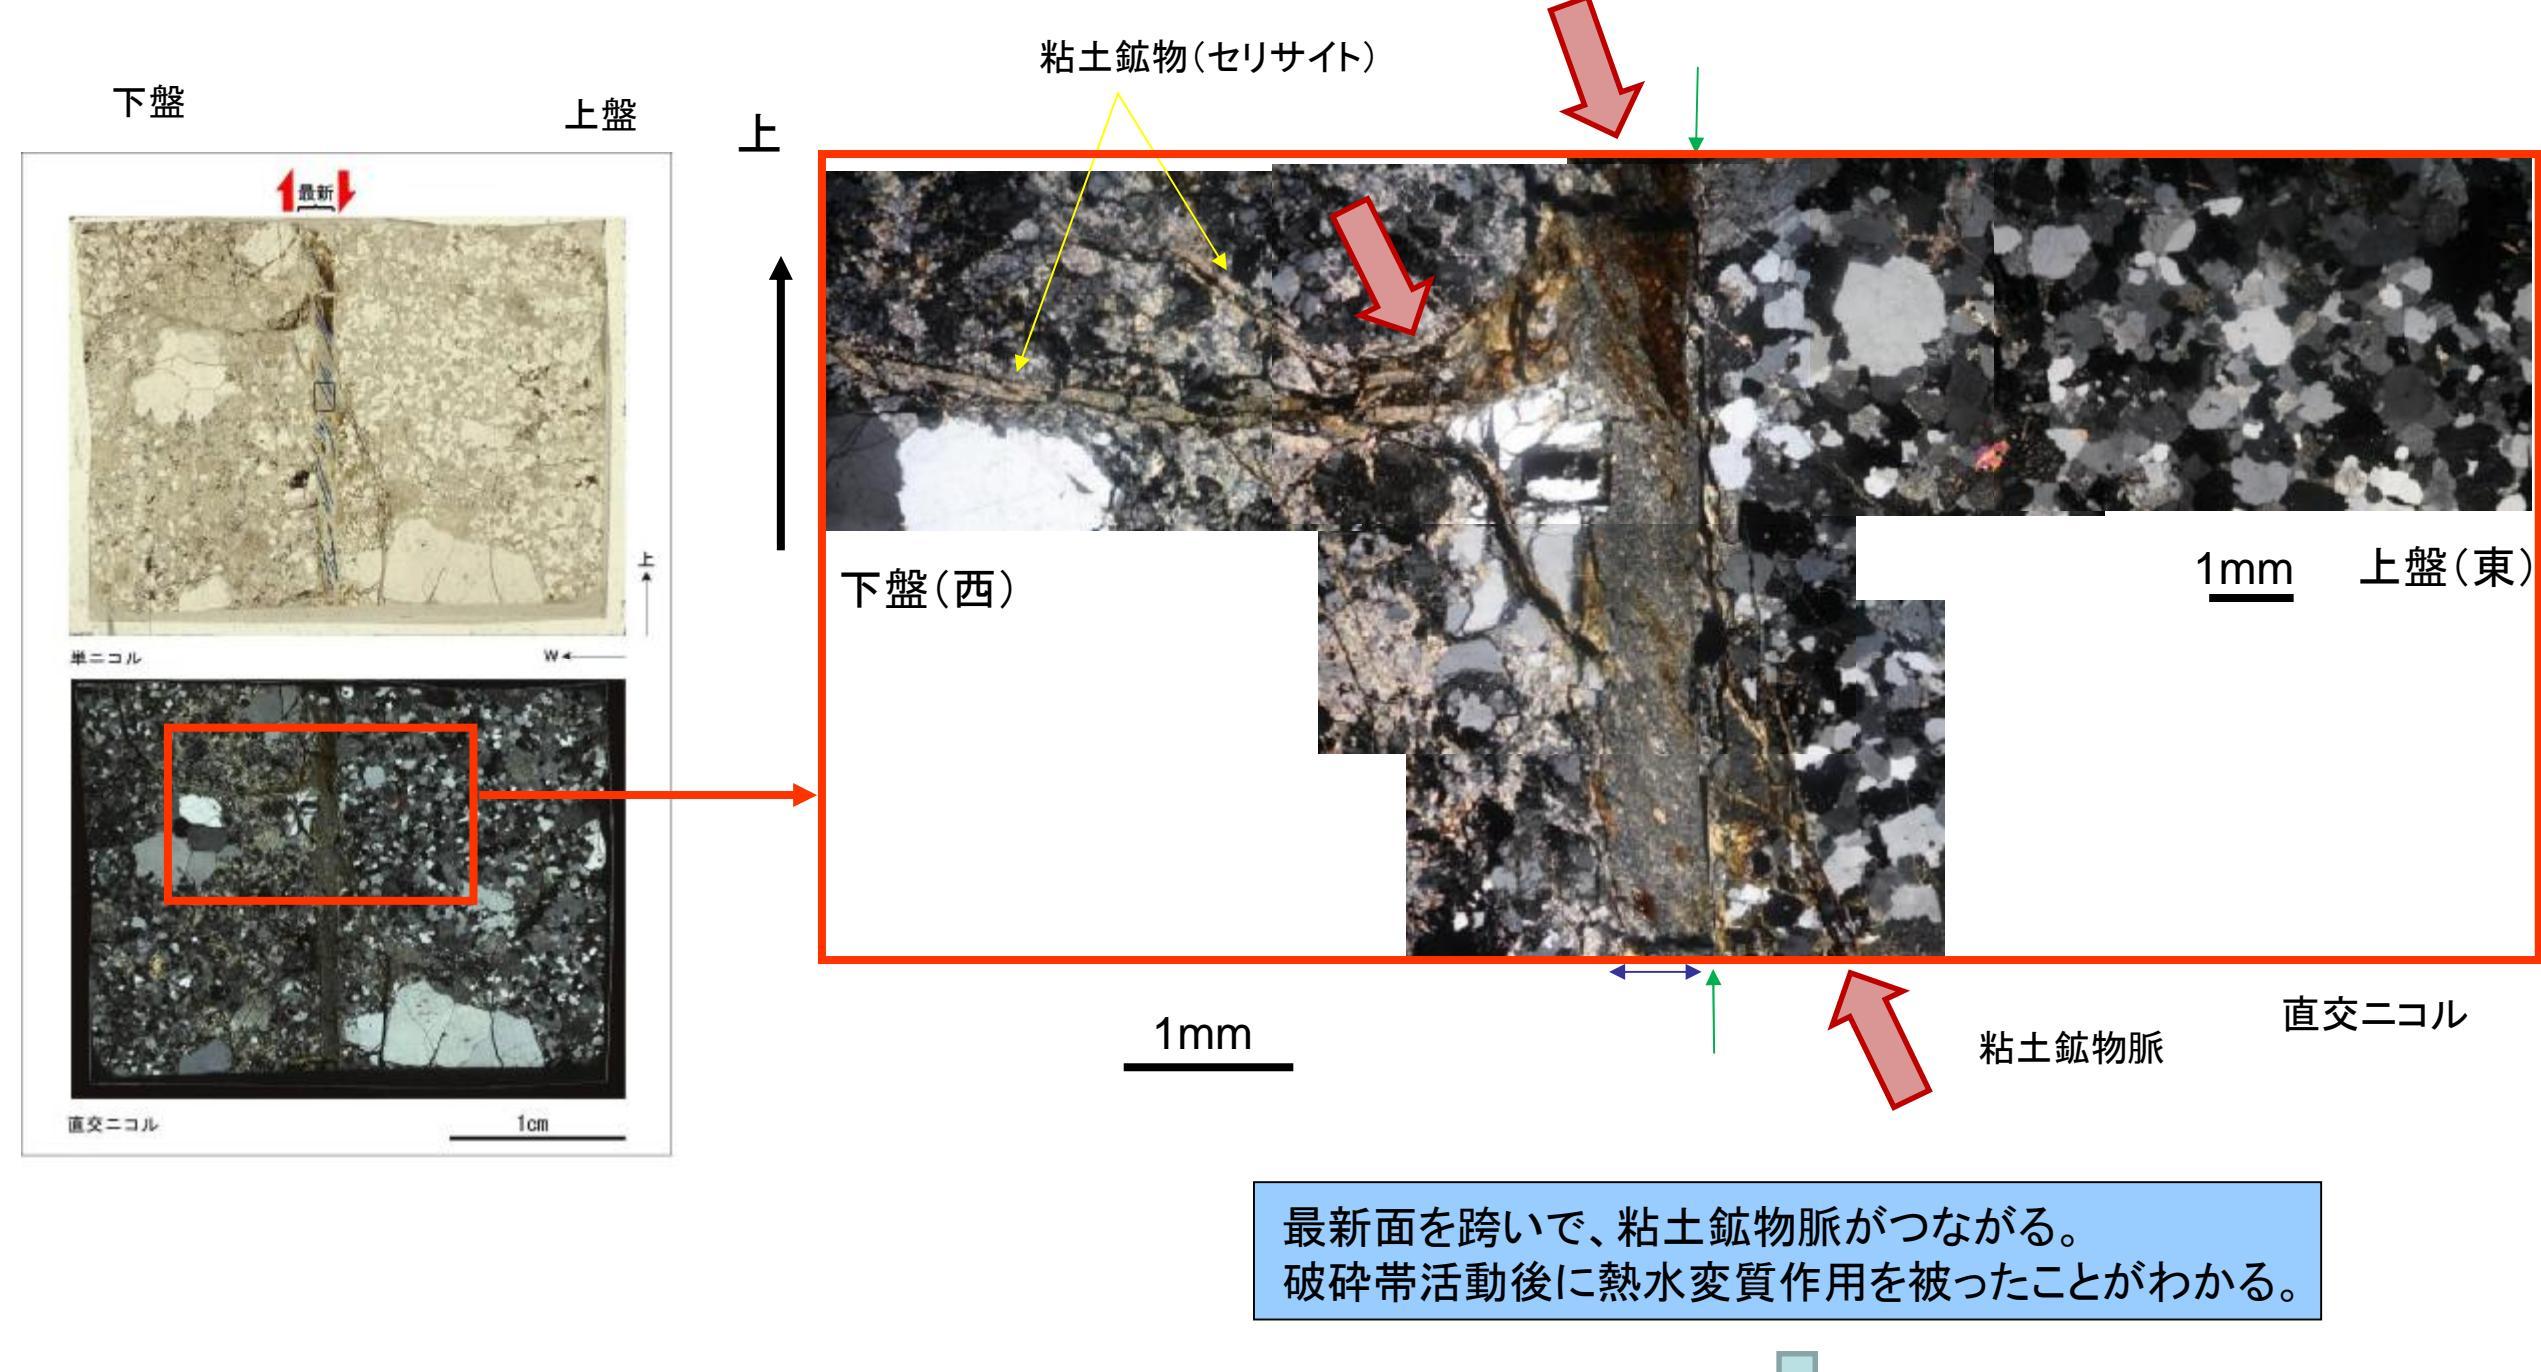
4.4.2(4) 3UK-B2破砕部の研磨片·薄片観察結果(薄片観察)

熱水変質以降に破砕帯の活動は認められないと判断。
