美浜発電所敷地内破砕帯の追加調査 --最終報告--

平成25年7月31日

関西電力株式会社

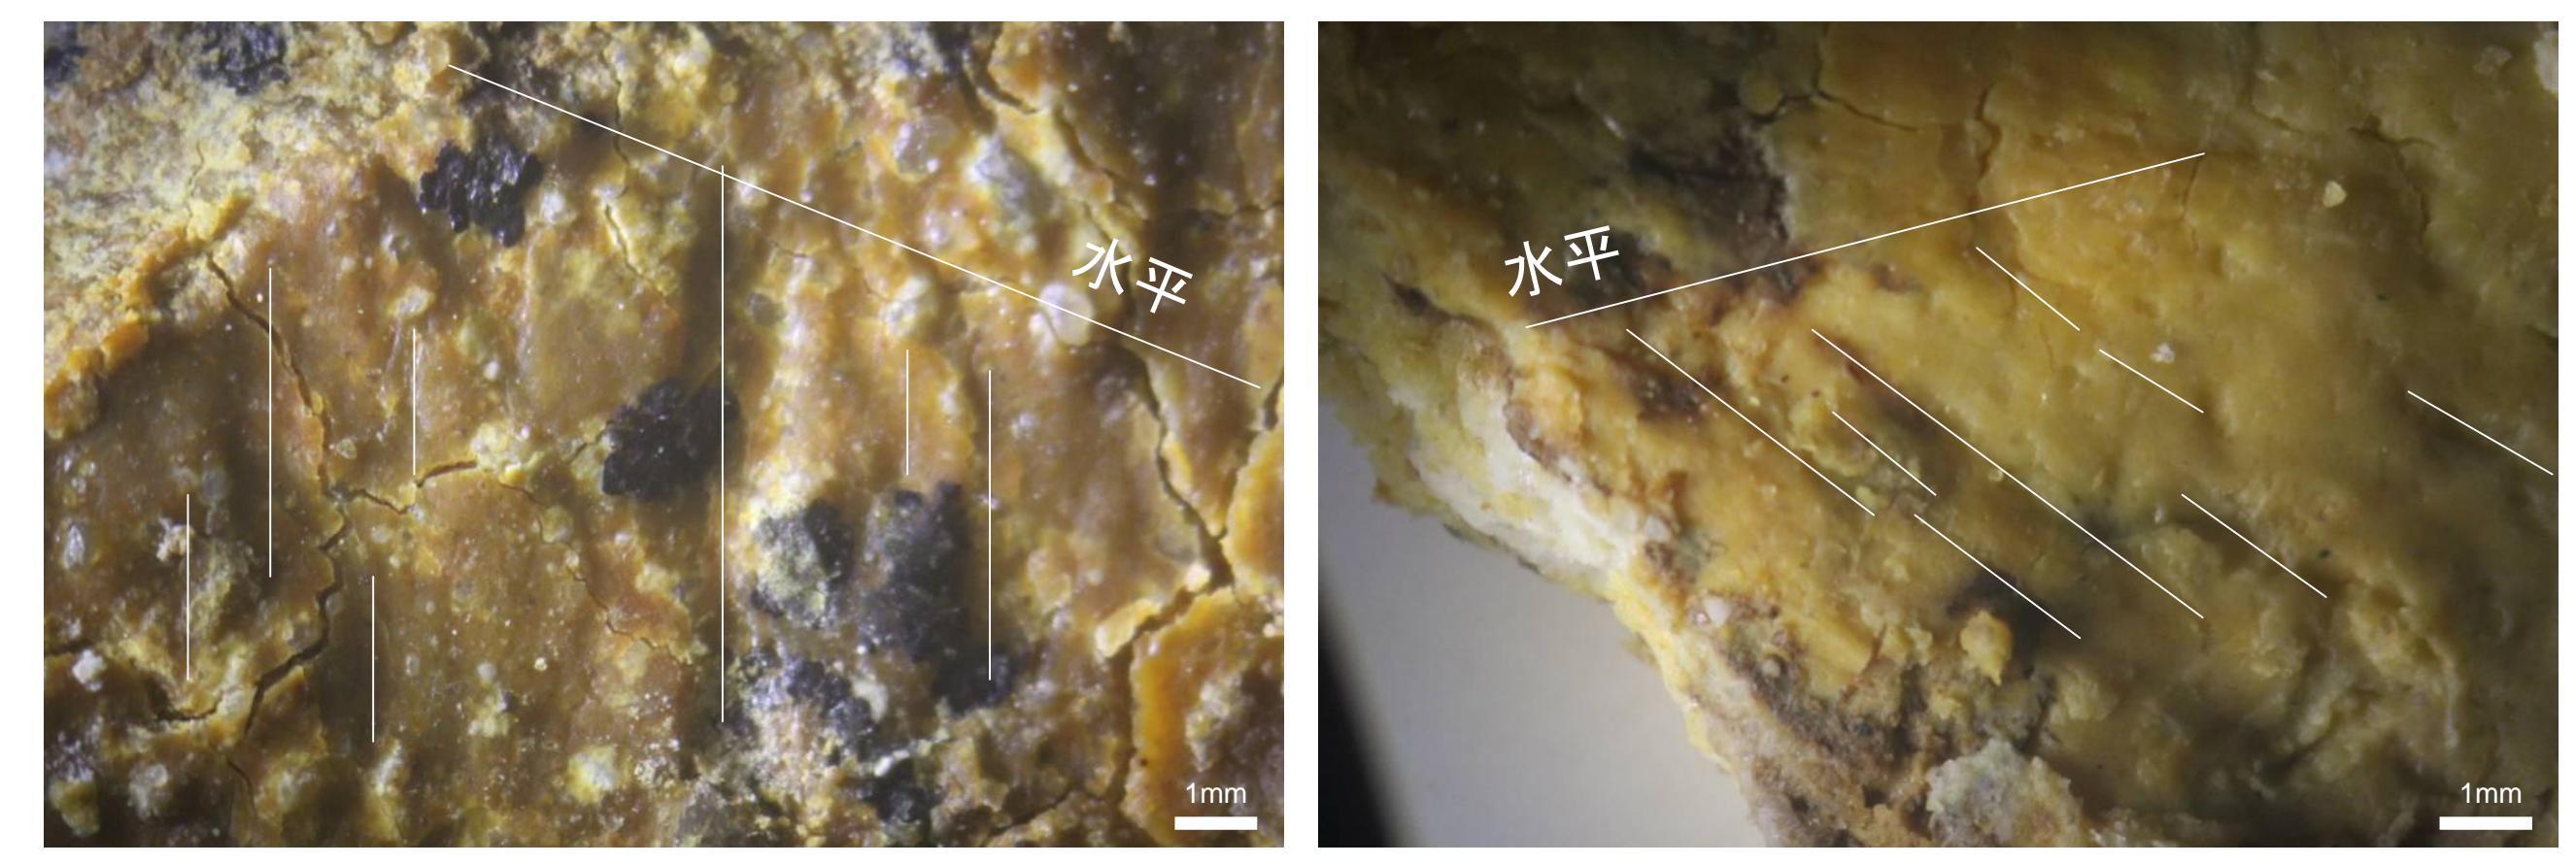
4.5.1(3) 3UK-B1破砕部の条線観察結果

[・]最新面に接する粘土上面に、レイクが69Rの起伏が多数認められる。 ・この起伏の凹部の輪郭は直線性に欠ける。

・最新面に接する粘土上面に、レイクが50Rの条線が多数認められる。

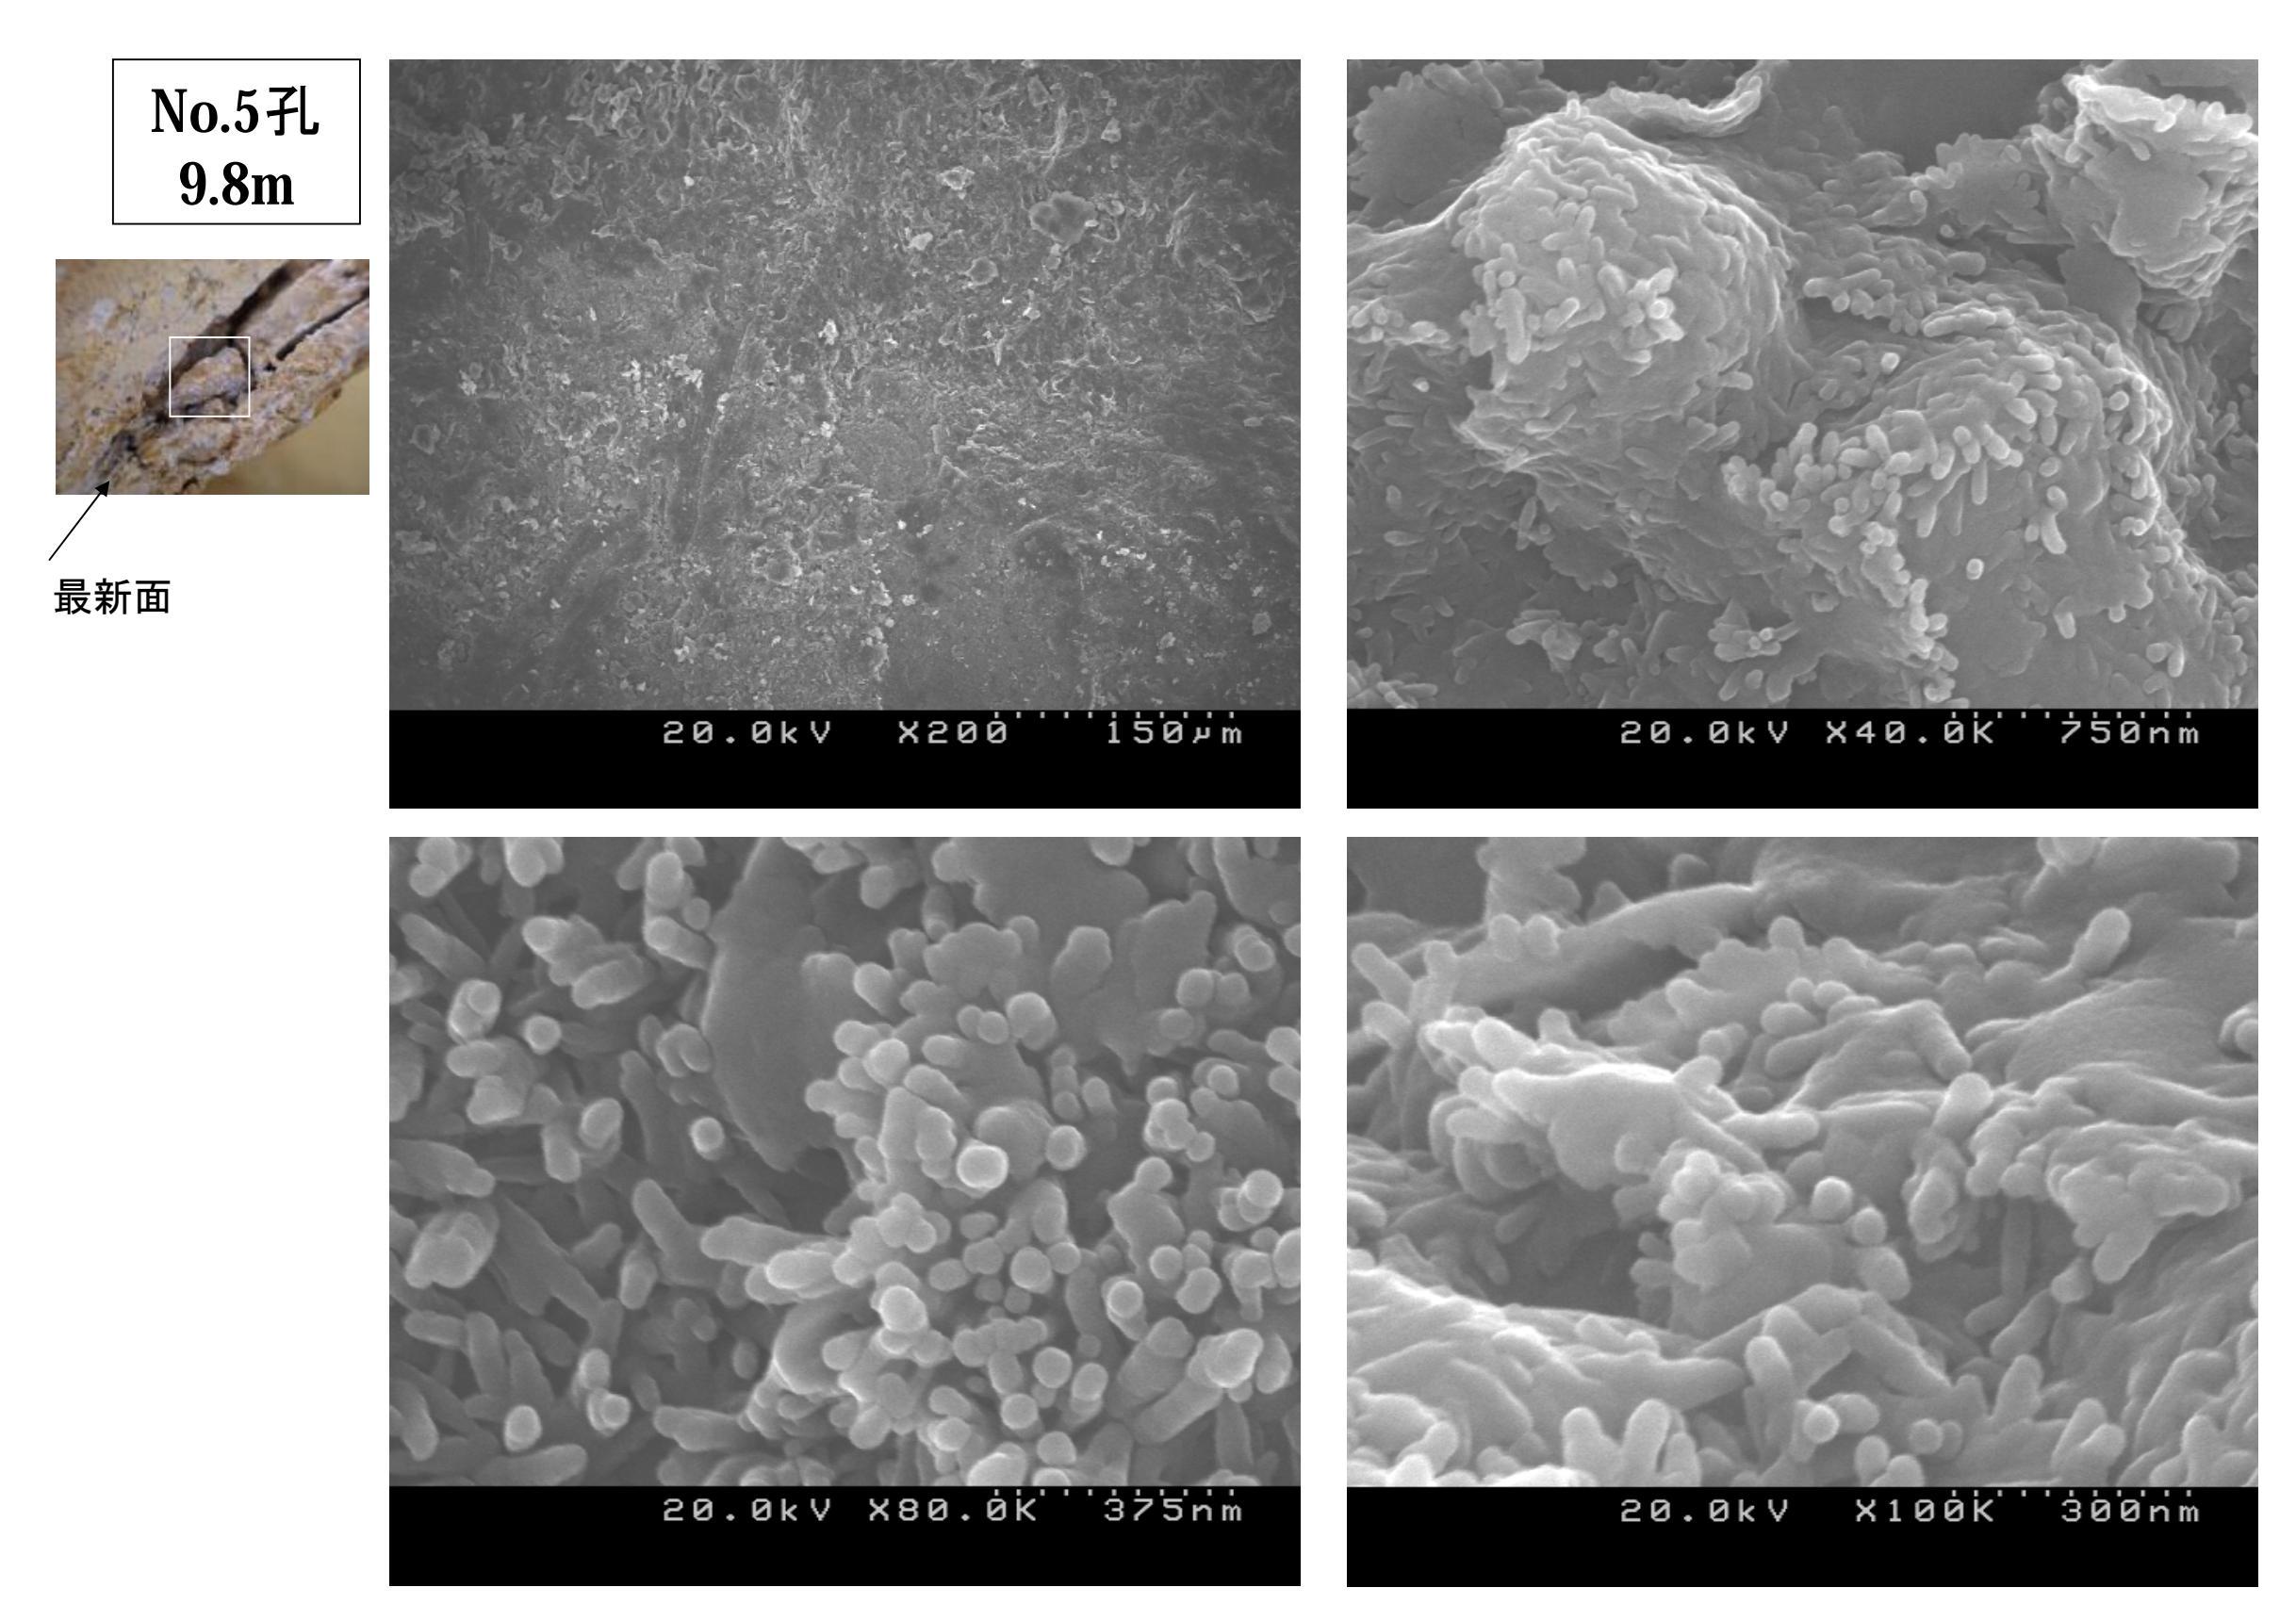
4.5.3(2) 3UK-B1破砕部の観察結果(電子顕微鏡観察)

熱水変質作用により沈殿した非晶質の物質が壊されていないことから、変質作用後、破砕帯は動いていないと判断。

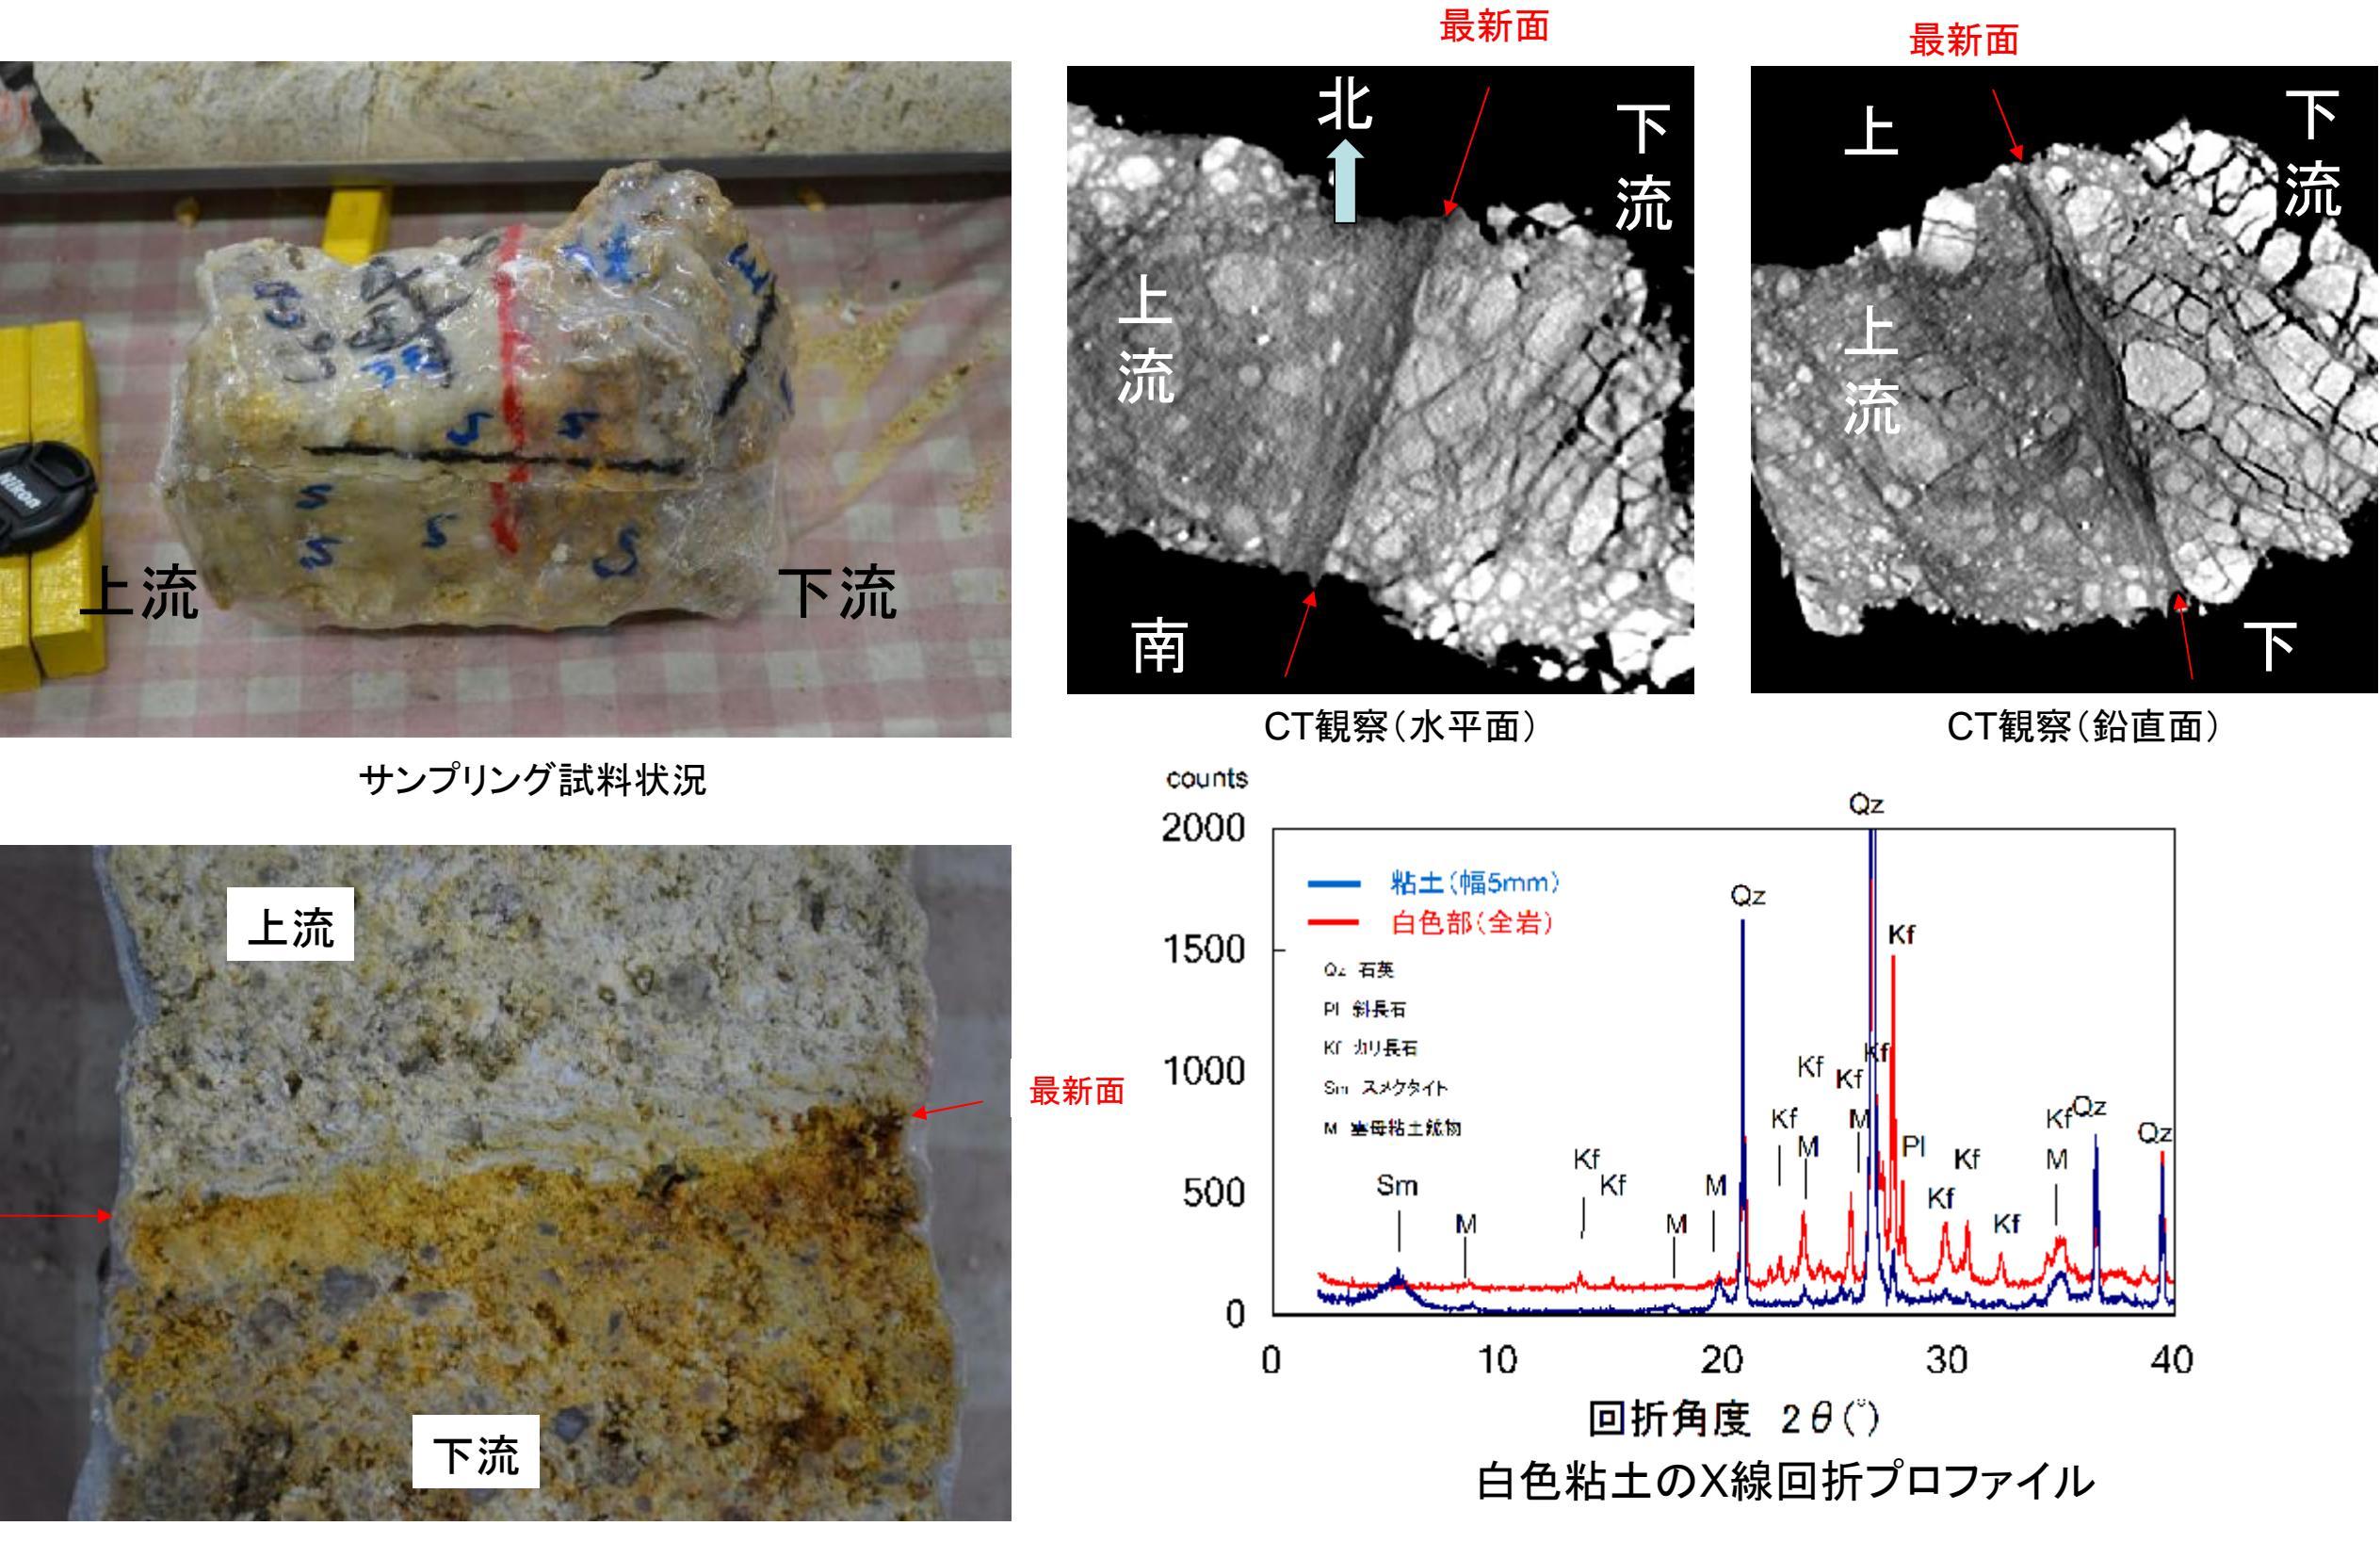
5.6.3(1) 粘土鉱物の分析・観察の結果

Ⅰ 沢河床で採取した破砕部の最新面の変位センスはCT観察の結果からは不明。 Ⅰ 破砕部(白色粘土)の鉱物組成はスメクタイトと雲母粘土鉱物、石英からなり、粘土 状破砕部は熱水変質作用を受け粘土化したと判断。
