美浜発電所3号機

安全注入ラインの通水試験中における系統水漏えいに伴う作業員への水の付着について

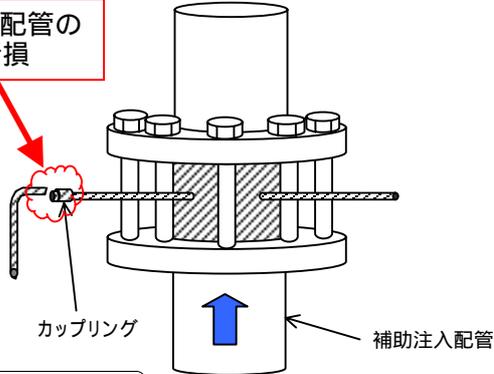
系統水漏えい箇所の状況

取出し配管の折損

【取出し配管仕様】
外径: 約10mm
肉厚: 1.65mm
材料: ステンレス鋼

【補助注入配管仕様】
外径: 約60mm
肉厚: 8.7mm
材料: ステンレス鋼

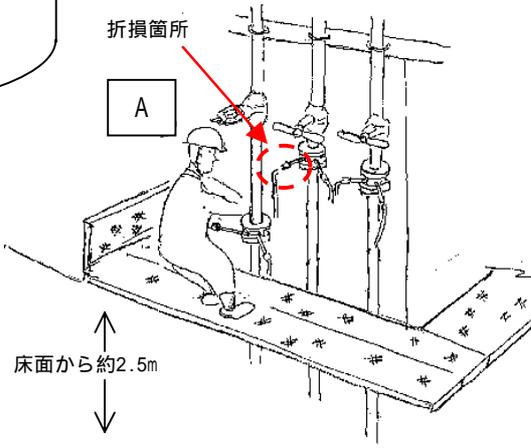
作業状況

水が付着した作業員の配置状況

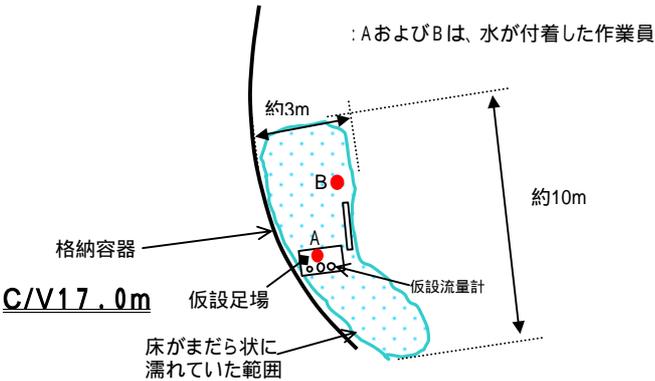
漏えい箇所を上から見た図
