大飯発電所1号機 誤信号による安全系機器等の一部動作について

事象の概要

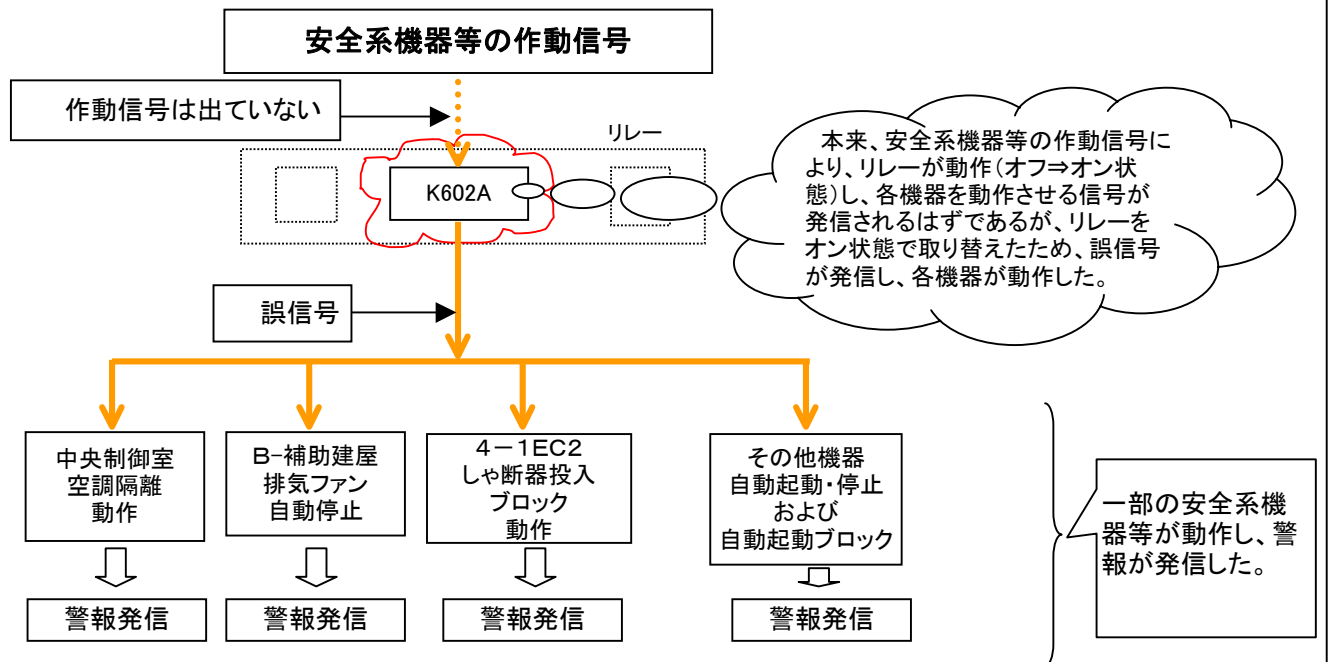
誤信号による安全系機器等の一部動作イメージ

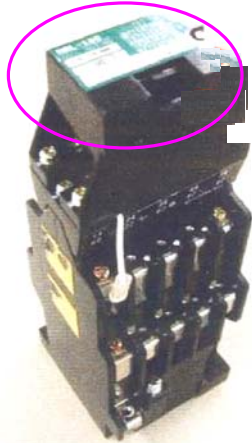
リレーの概要図

リレー外観写真

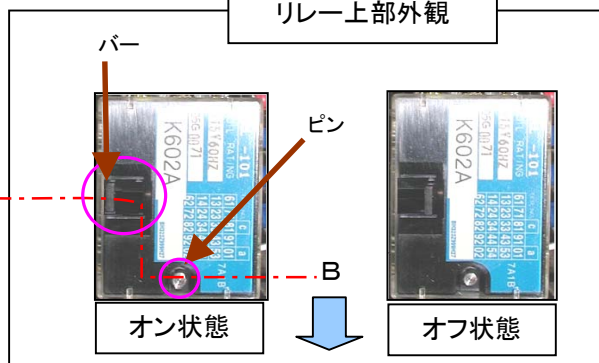
リレー上部外観

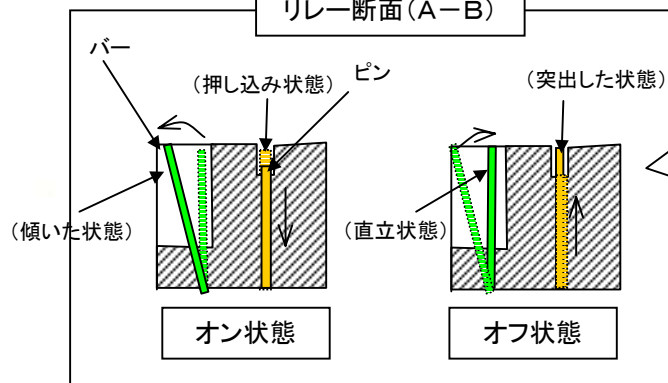
リレー断面(A-B)

取り付け時、リレーがオフ状態であることを確認が手順書に記載していなかった。

リレー取り替え作業時の作業手順書およびチェックシートに、リレー取り付け時にオフ状態であることを確認手順を明記する。
