### 美浜3号機 概略系統図

美浜3号機 復水配管破口部の状況

# 美浜3号機 復水配管破口部の状況

# 美浜3号機 復水配管スケルトン図(第4低压给水ヒータ～脱気器)

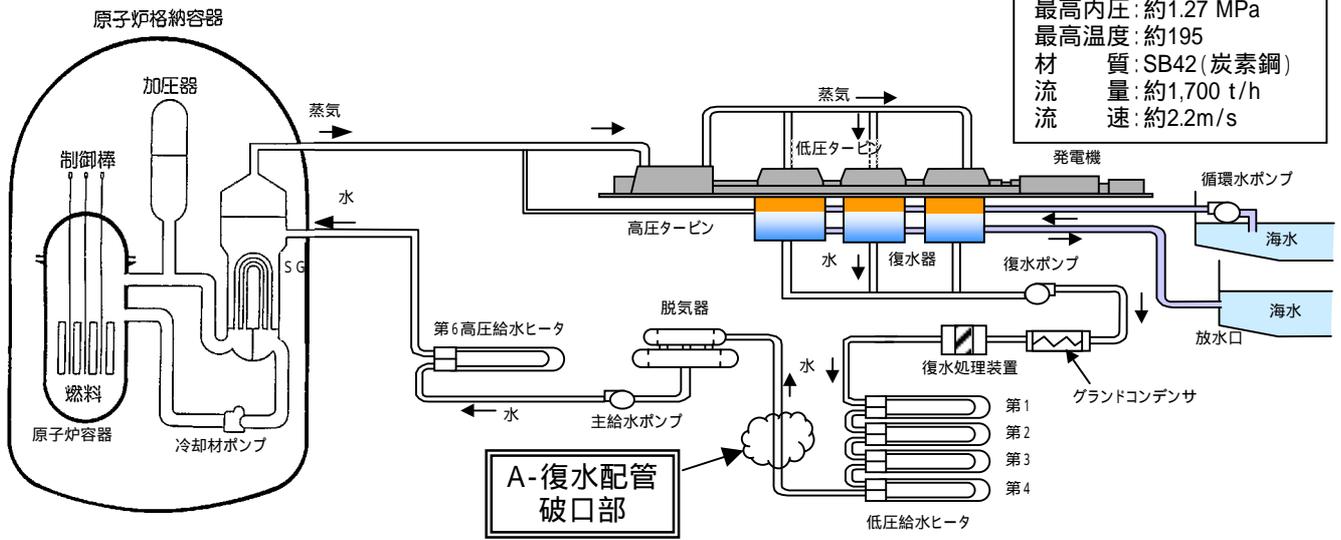
概略系統図

[復水配管]  
外 径:約560mm  
厚 さ:約10mm  
最高内圧:約1.27 MPa  
最高温度:約195  
材 質:SB42(炭素鋼)  
流 量:約1,700 t/h  
流 速:約2.2m/s

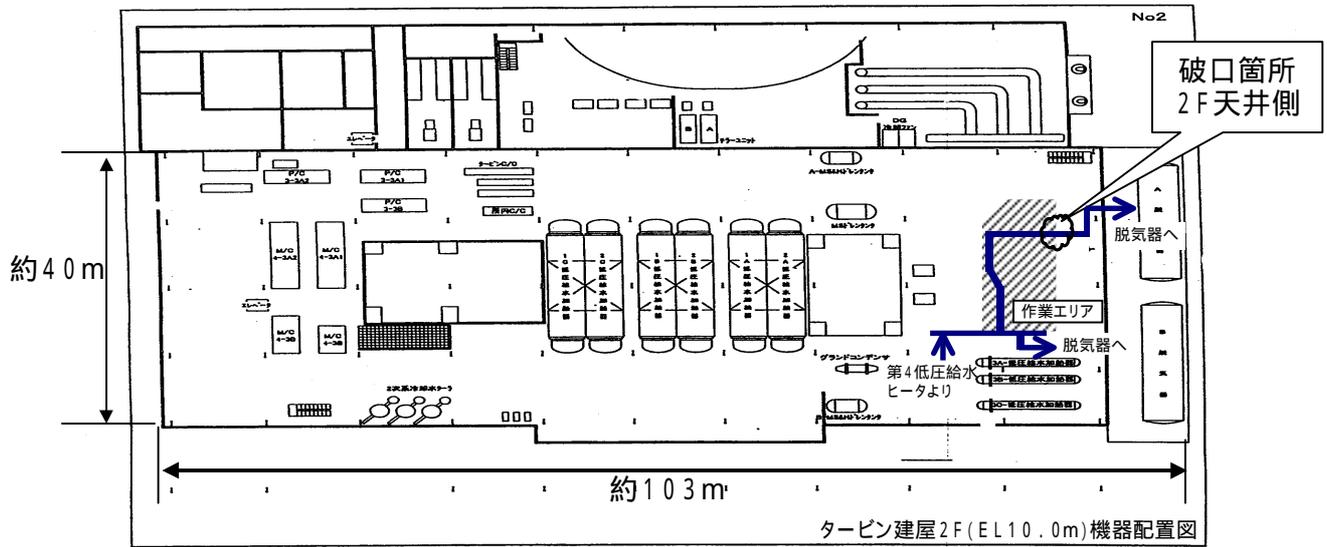
タービン建屋2F面(天井側)の写真(8月9日17:30頃撮影)

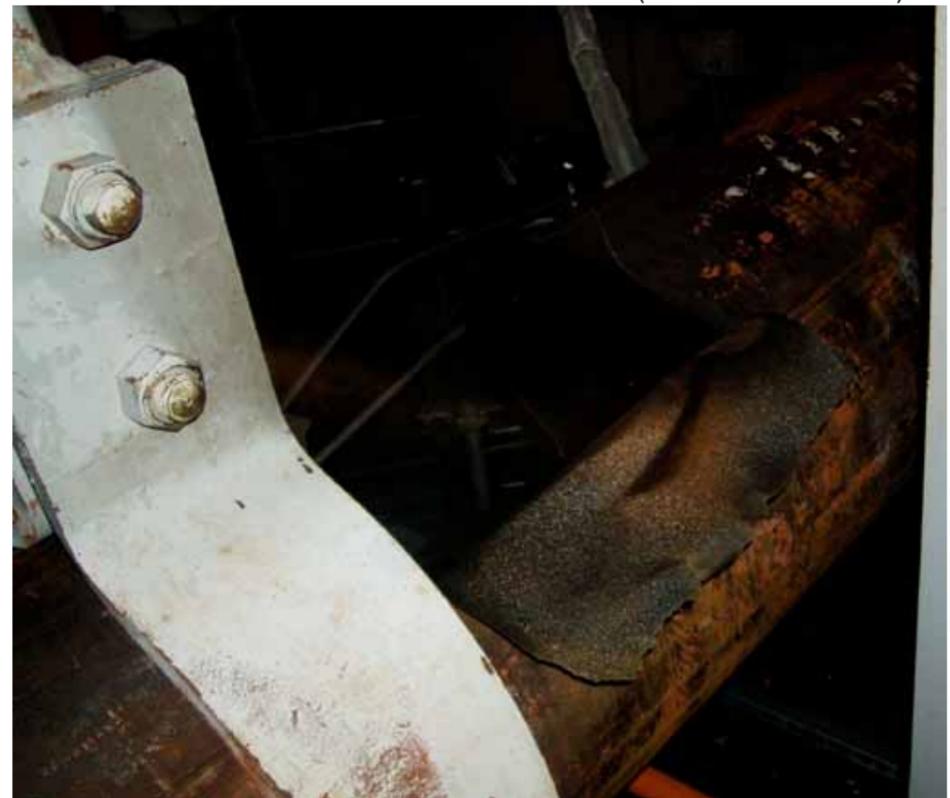
ⓑ 方向

(H16.8.9 17:30頃)撮影

(第2回事故調査委員会資料から引用)

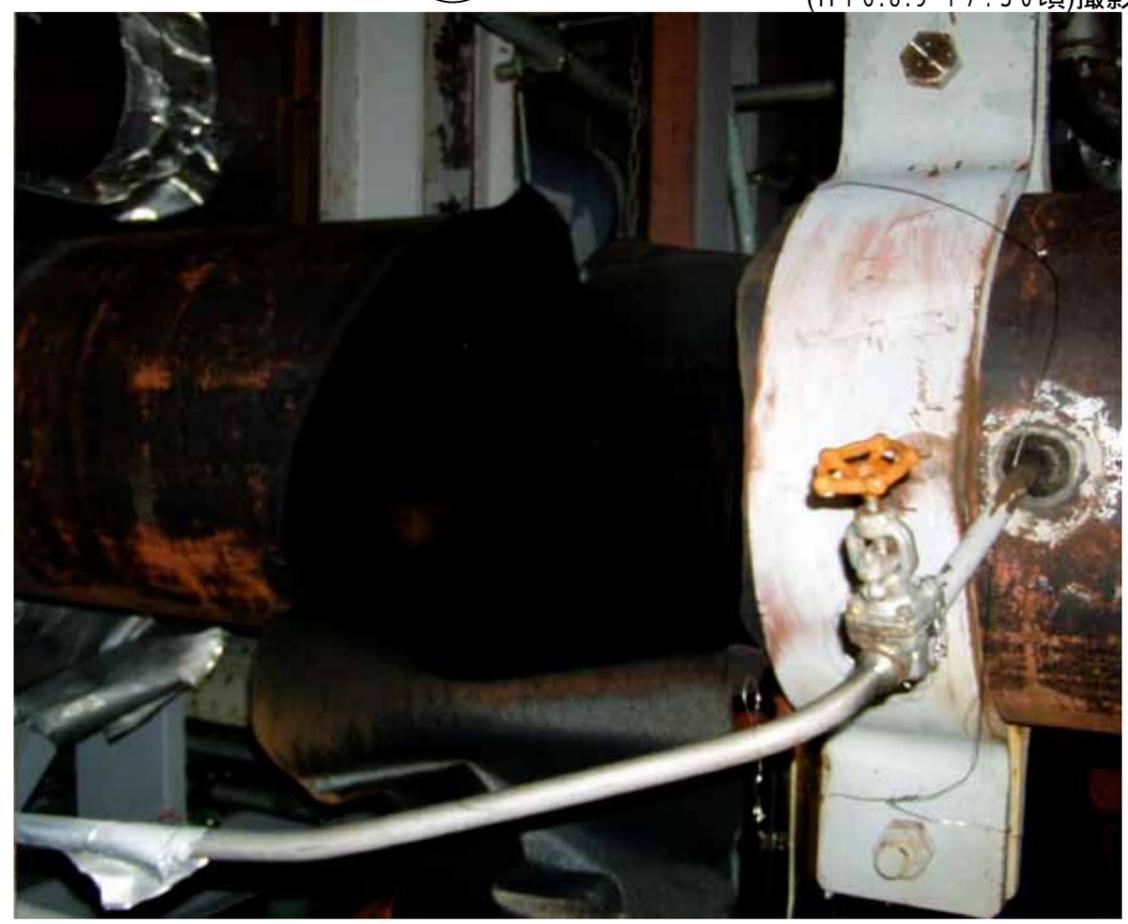
Ⓐ 方向

(H16.8.9 17:30頃)撮影

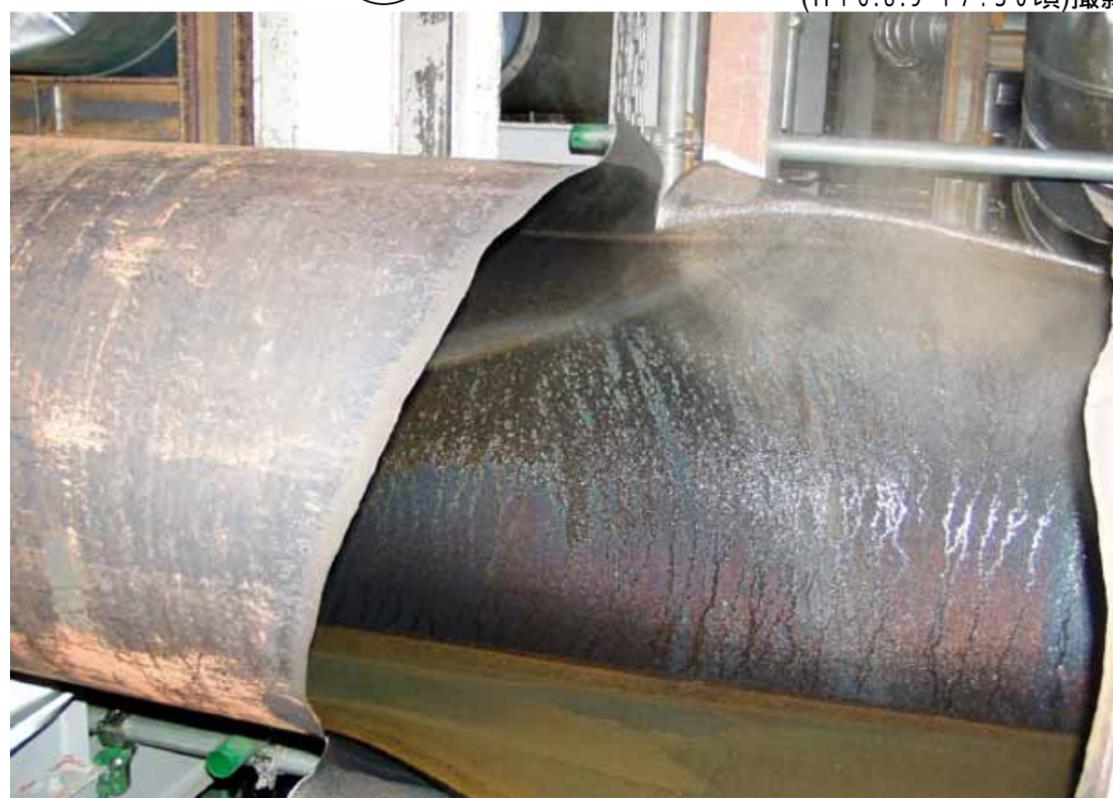
Ⓐ 方向(拡大)

(H16.8.9 17:30頃)撮影

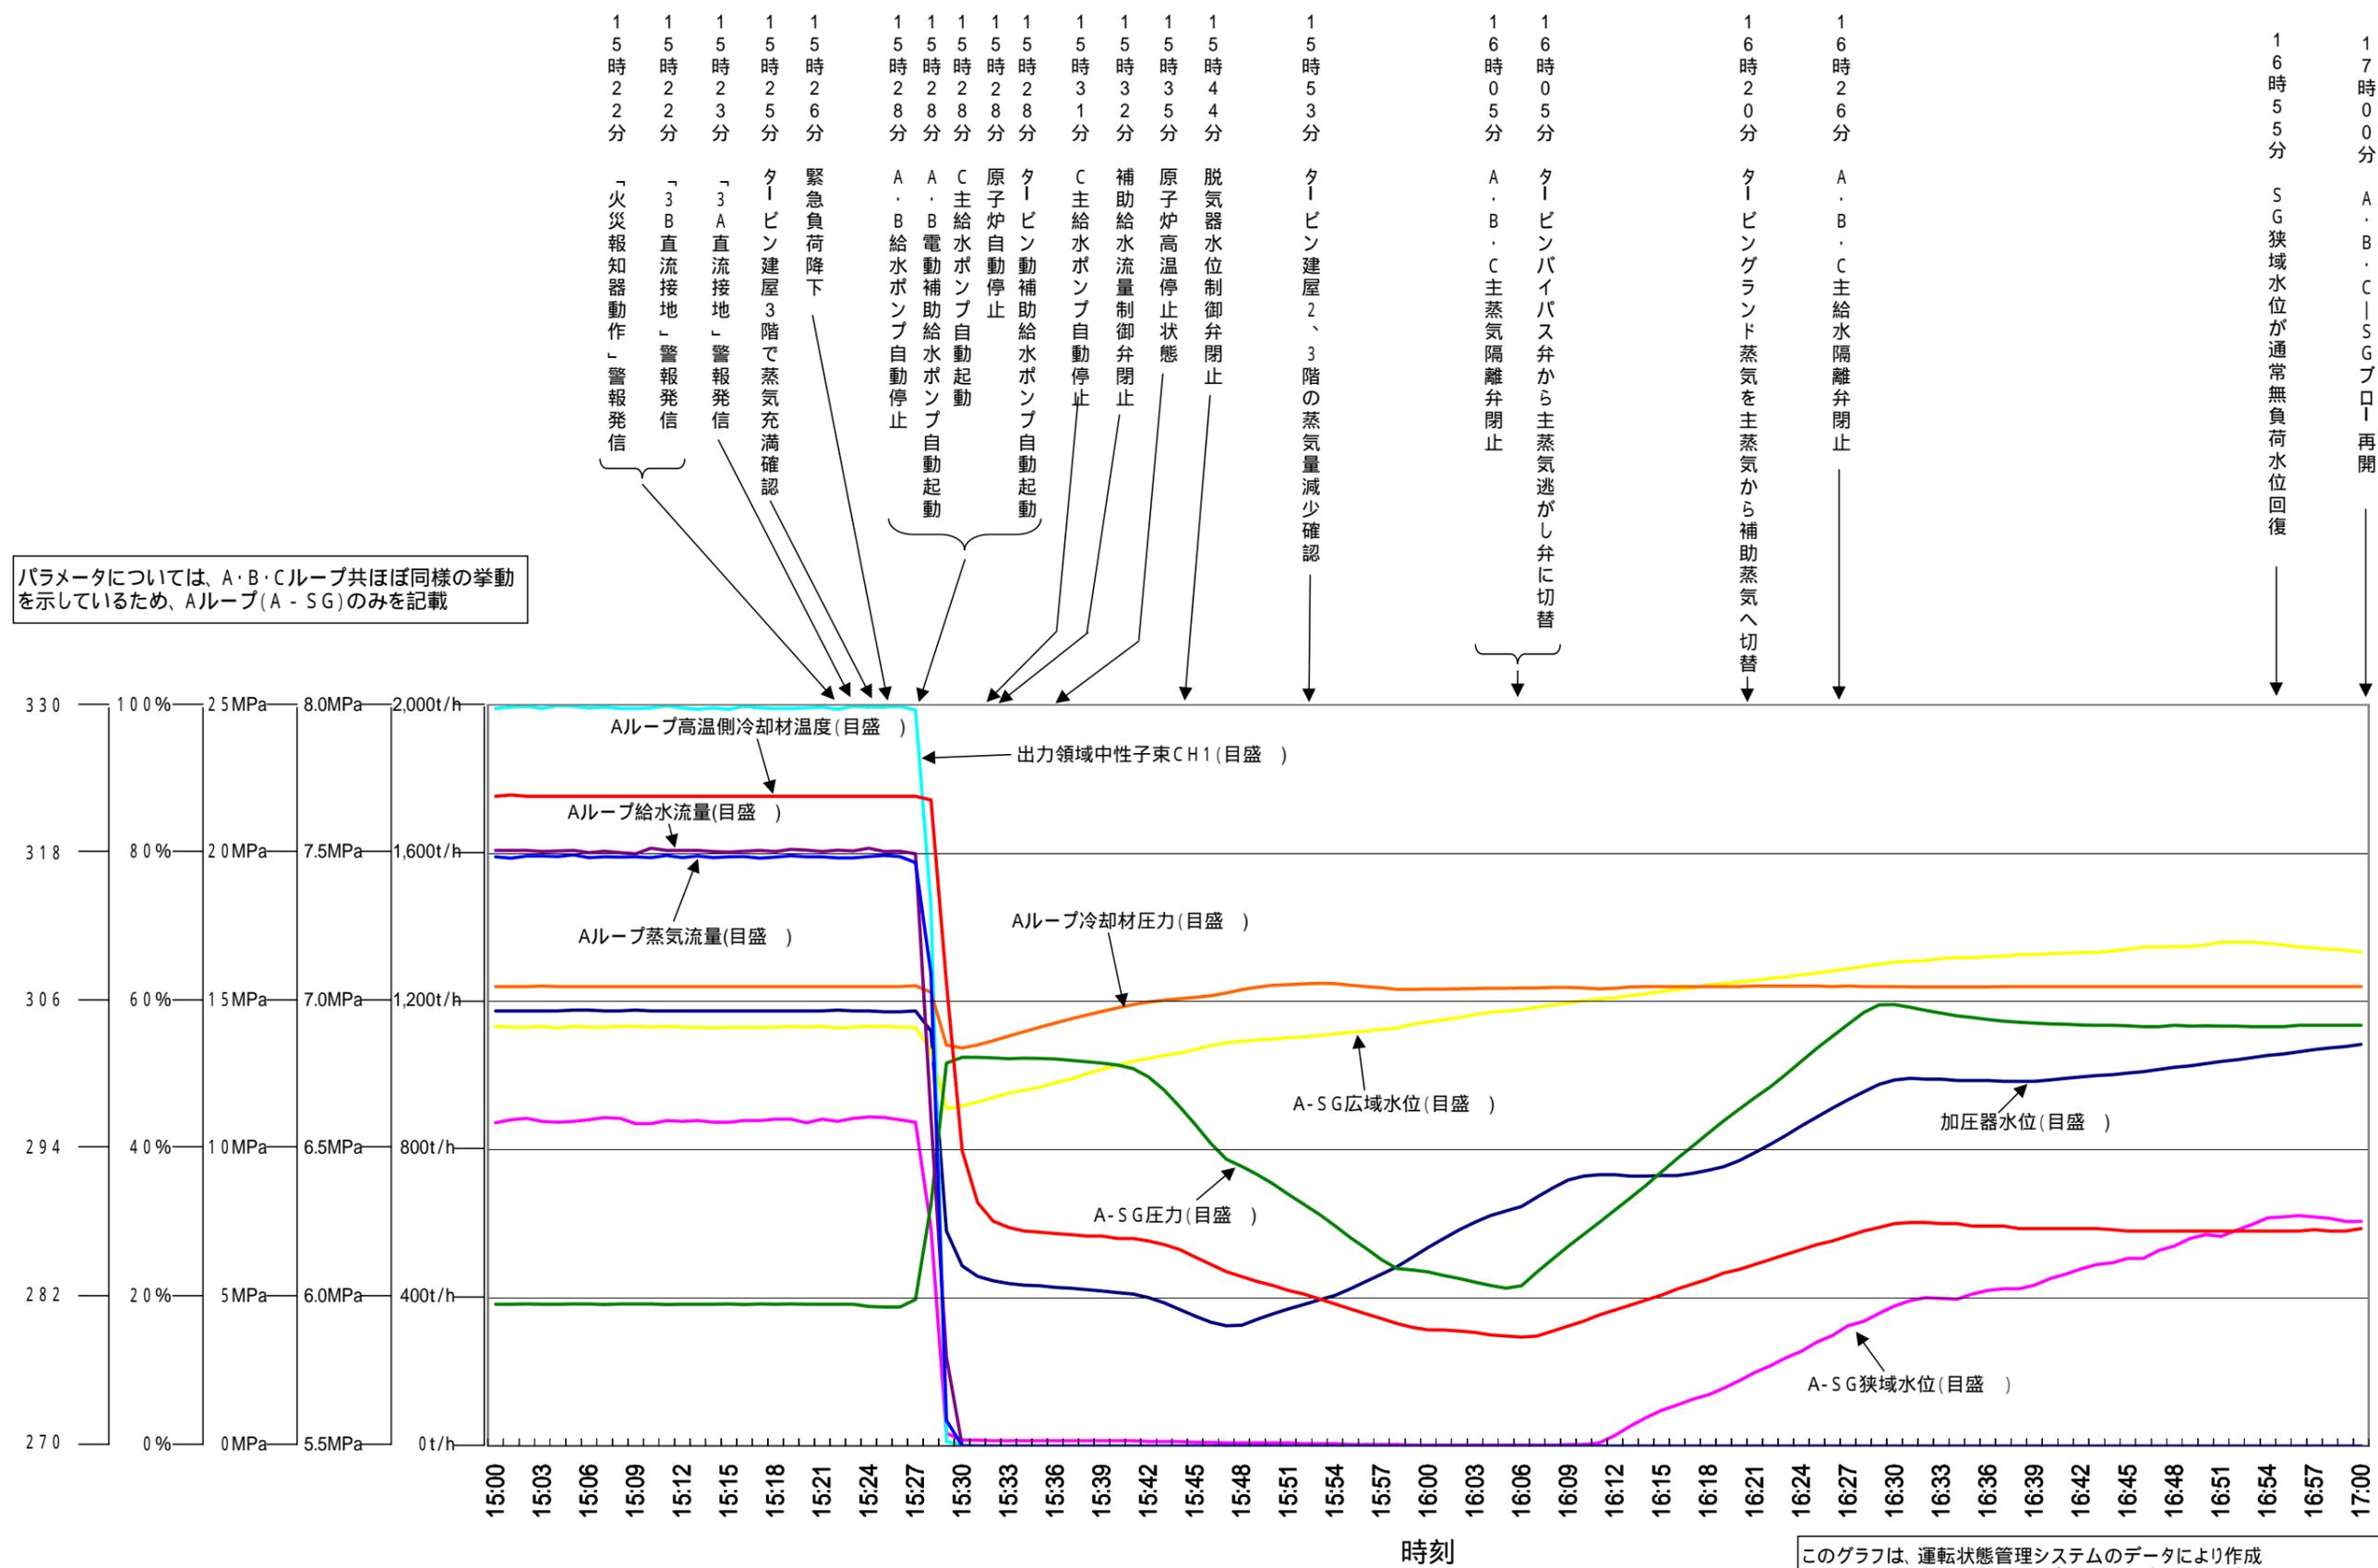
## 2次系配管破損事故時におけるプラント主要パラメータの推移

- 1 5 時 2 2 分 「火災報知器動作」警報発信
- 1 5 時 2 2 分 「3 B 直流接地」警報発信
- 1 5 時 2 3 分 「3 A 直流接地」警報発信
- 1 5 時 2 5 分 タービン建屋3階で蒸気充滿確認
- 1 5 時 2 6 分 緊急負荷降下
- 1 5 時 2 8 分 A・B 給水ポンプ自動起動
- 1 5 時 2 8 分 A・B 電動補助給水ポンプ自動起動
- 1 5 時 2 8 分 C 主給水ポンプ自動起動
- 1 5 時 2 8 分 原子炉自動停止
- 1 5 時 2 8 分 タービン動補助給水ポンプ自動起動
- 1 5 時 3 1 分 C 主給水ポンプ自動停止
- 1 5 時 3 2 分 補助給水流量制御弁閉止
- 1 5 時 3 5 分 原子炉高温停止状態
- 1 5 時 4 4 分 脱気器水位制御弁閉止
- 1 5 時 5 3 分 タービン建屋2、3階の蒸気量減少確認
- 1 6 時 0 5 分 A・B・C 主蒸気隔離弁閉止
- 1 6 時 0 5 分 タービンバイパス弁から主蒸気逃がし弁に切替
- 1 6 時 2 0 分 タービングランド蒸気を主蒸気から補助蒸気へ切替
- 1 6 時 2 6 分 A・B・C 主給水隔離弁閉止
- 1 6 時 5 5 分 S G 狭域水位が通常無負荷水位回復
- 1 7 時 0 0 分 A・B・C S G ブロー再開

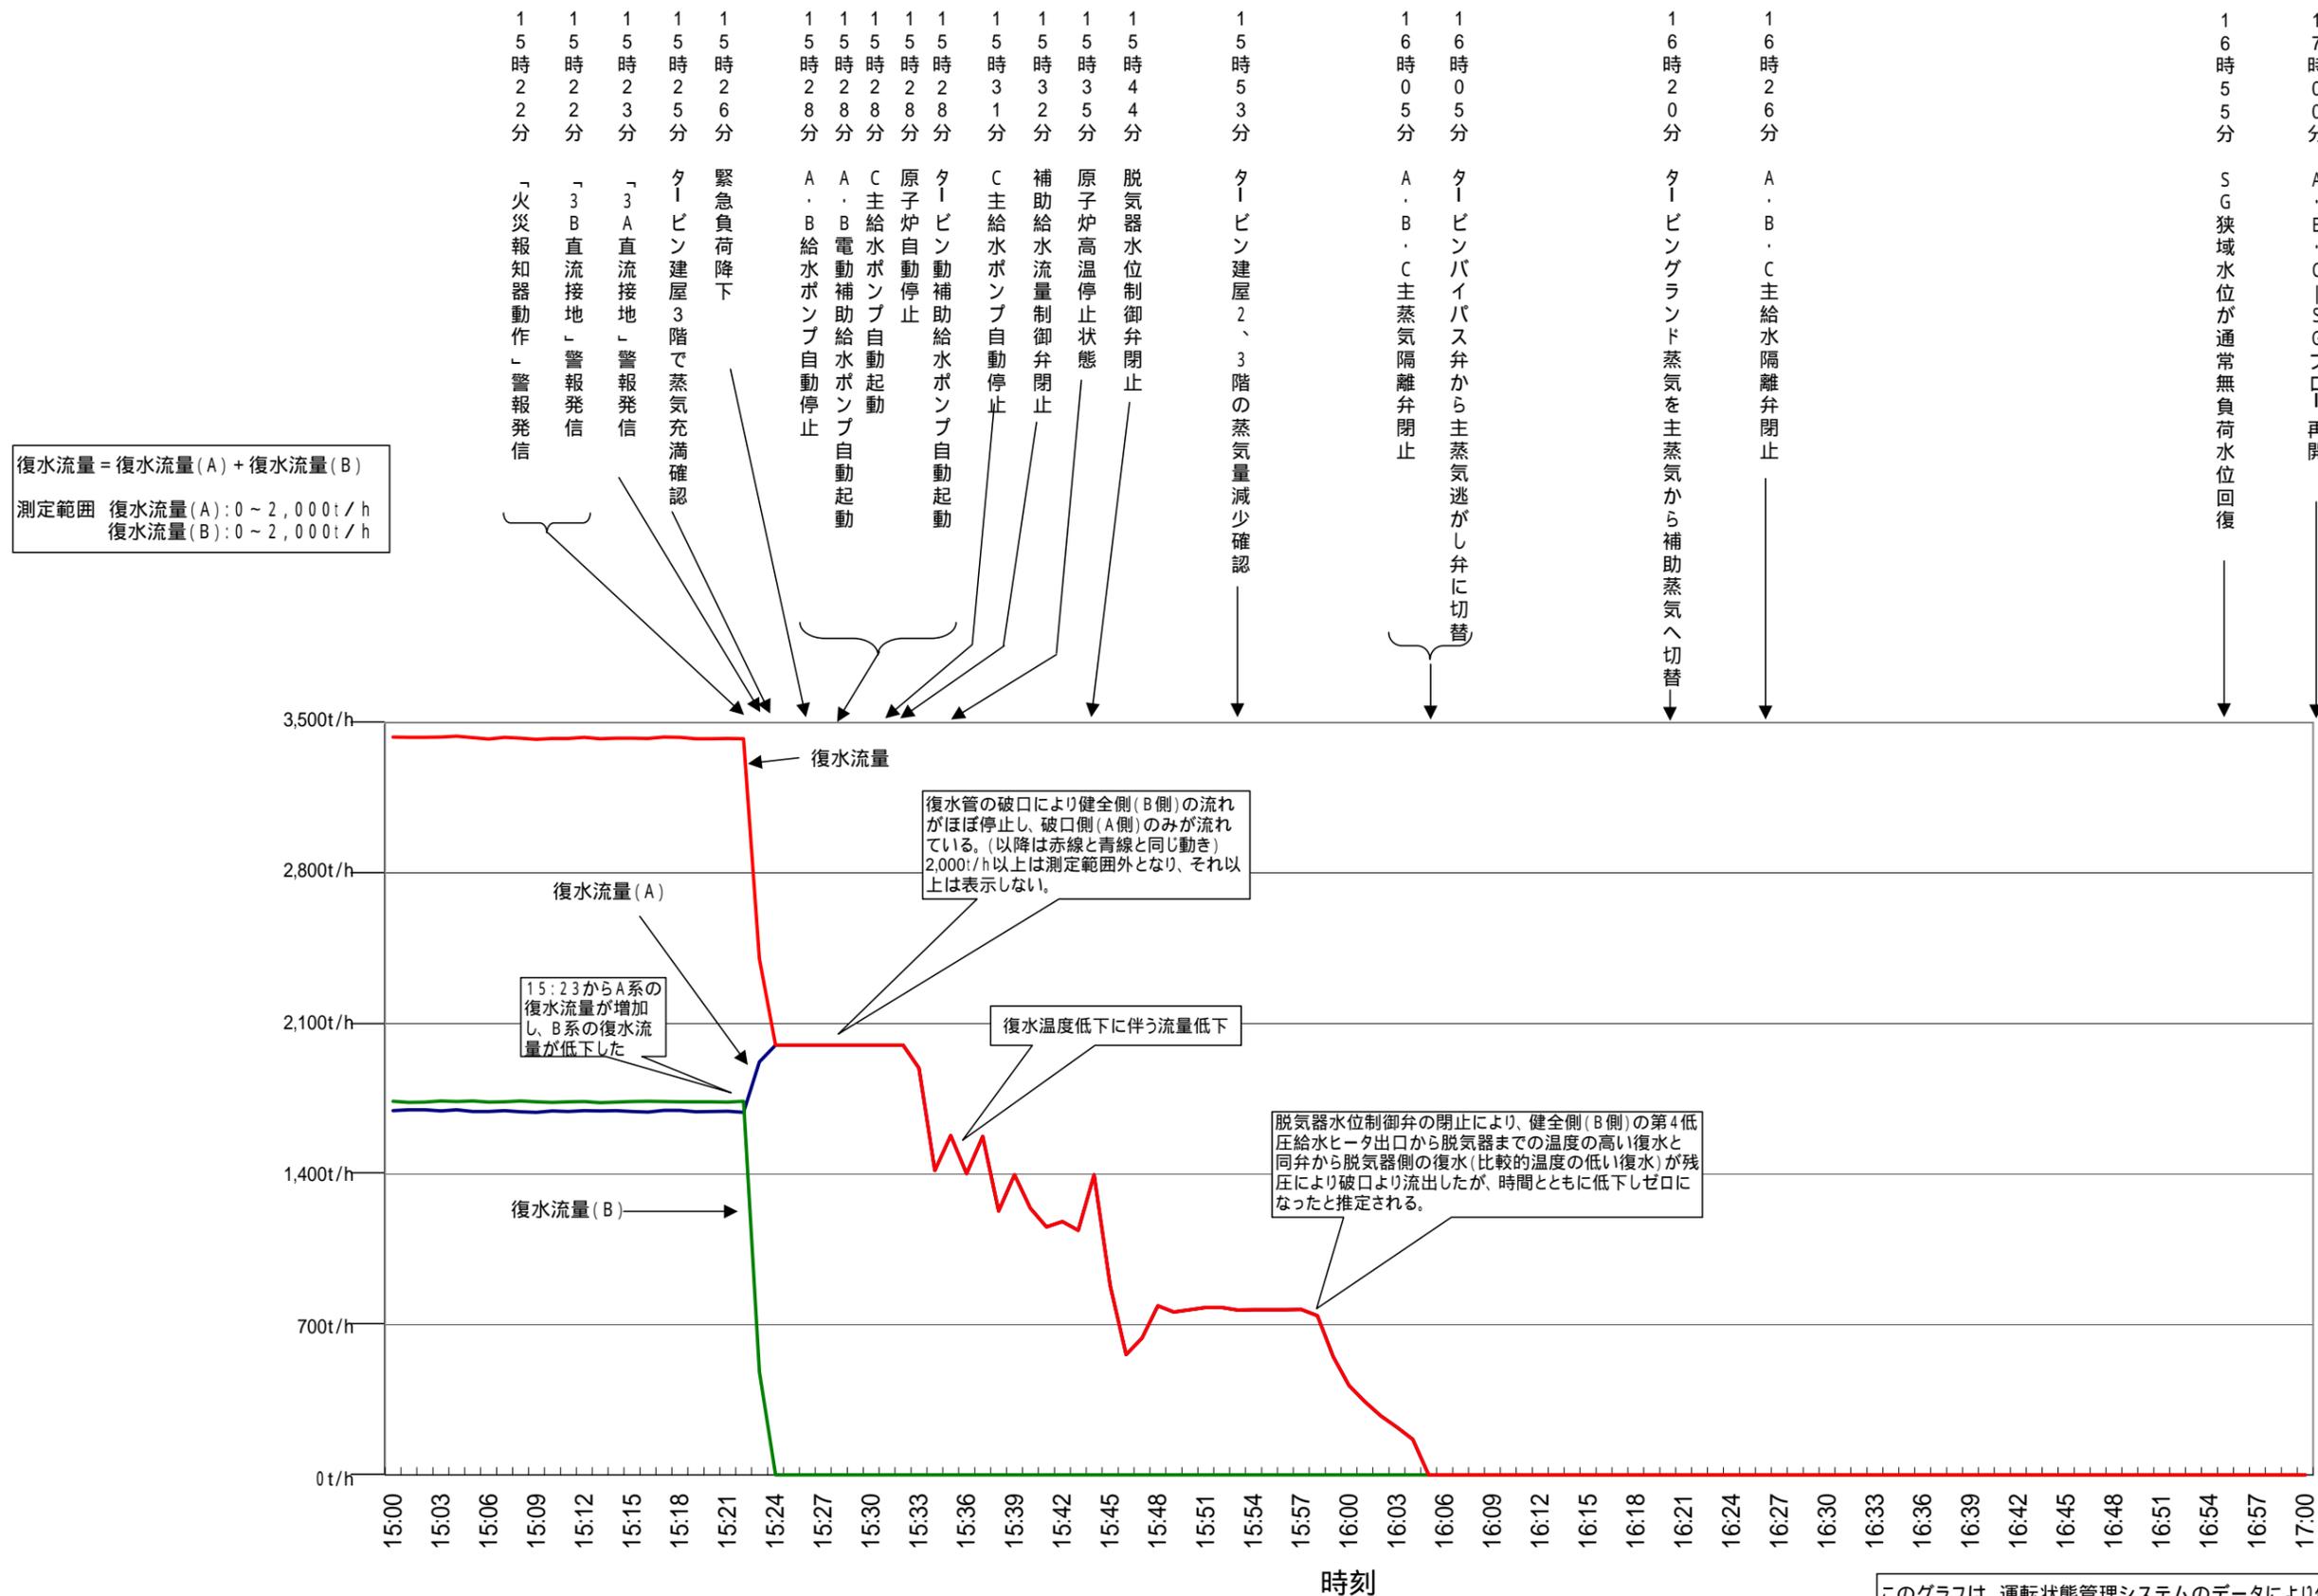
## 2次系配管破損事故時におけるプラント復水関連パラメータの推移

このグラフは、運転状態管理システムのデータにより作成  
 (運転状態管理システムとは、プラントコンピュータのデータを取り出す装置)

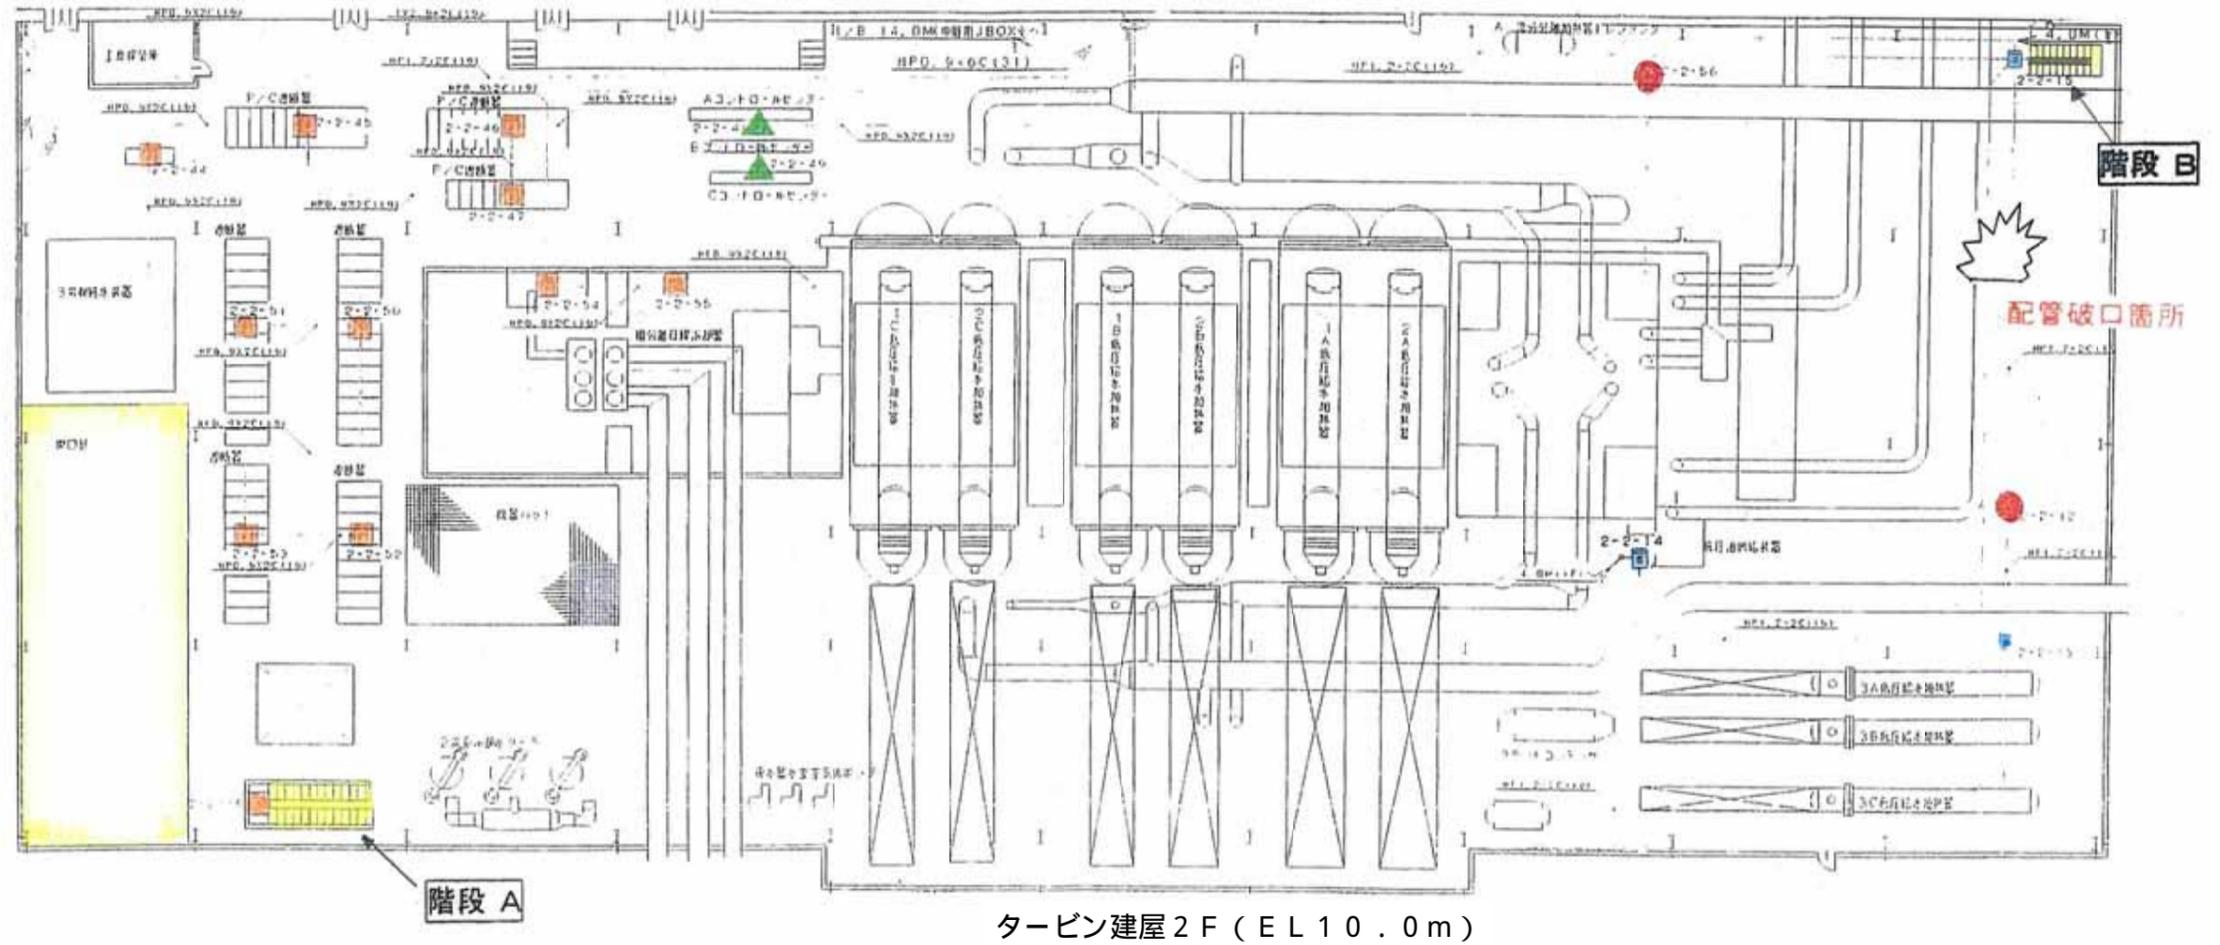
美浜3号機 2次系配管破損事故時の火災報知器の発報状況

中間建屋 4F (EL.24.0m)	2台/53台
中間建屋・タービン建屋 3F(EL.17.0m)	10台/36台
中間建屋・タービン建屋 2F(EL.10.0m)	20台/56台
中間建屋・タービン建屋 1F(EL. 4.0m)	6台/39台
復水処理建屋 3F(EL.14.0m)	0台/ 2台
補助ボイラー 2F(EL.12.4m)	0台/10台
タービン発電機ハロン消火装置用感知器 3F(EL.17.0m)	2グループ/3グループ

時刻	設置階数	設置場所
15 : 22	2	主給水ポンプ出口ヘッダ付近(2-2-12)
	3	タービン建屋3階取水口側階段(2-3-27)
	2	タービン非常用油ポンプ盤上部(2-2-56)
	1	A主給水ポンプ(2-1-32)
	1	B主給水ポンプ(2-1-33)
15 : 23	1	C主給水ポンプ上部(2-1-34)
	1	タービン油冷却器付近(2-1-12)
	1	タービン建屋1階油清浄器上部(2-1-35)
	2	Cタービンコントロールセンター上部(2-2-49)
	2	Aタービンコントロールセンター上部(2-2-48)
15 : 24 以降*	2	相分離母線冷却盤上部(2-2-55)
	2	3-3A1パワーセンター上部(2-2-46)
	2	3-3Bパワーセンター上部(2-2-47)

凡例			
	温度センサー		15:22 発報
	差動式熱感知器		15:23 発報
	定温式熱感知器		15:24 以降発報
			発報せず

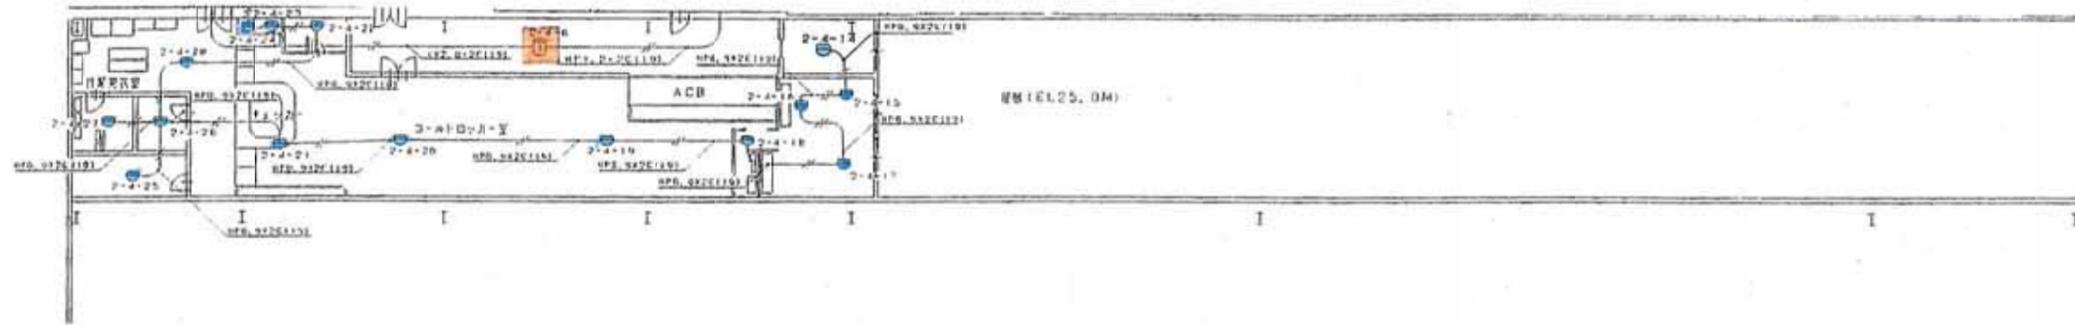
タービン建屋 4F ( E L 2 4 . 0 m )

凡例	煙感知器	15:22 発報	発報せず
	差動式熱感知器	15:23 発報	
	定温式熱感知器	15:24 以降発報

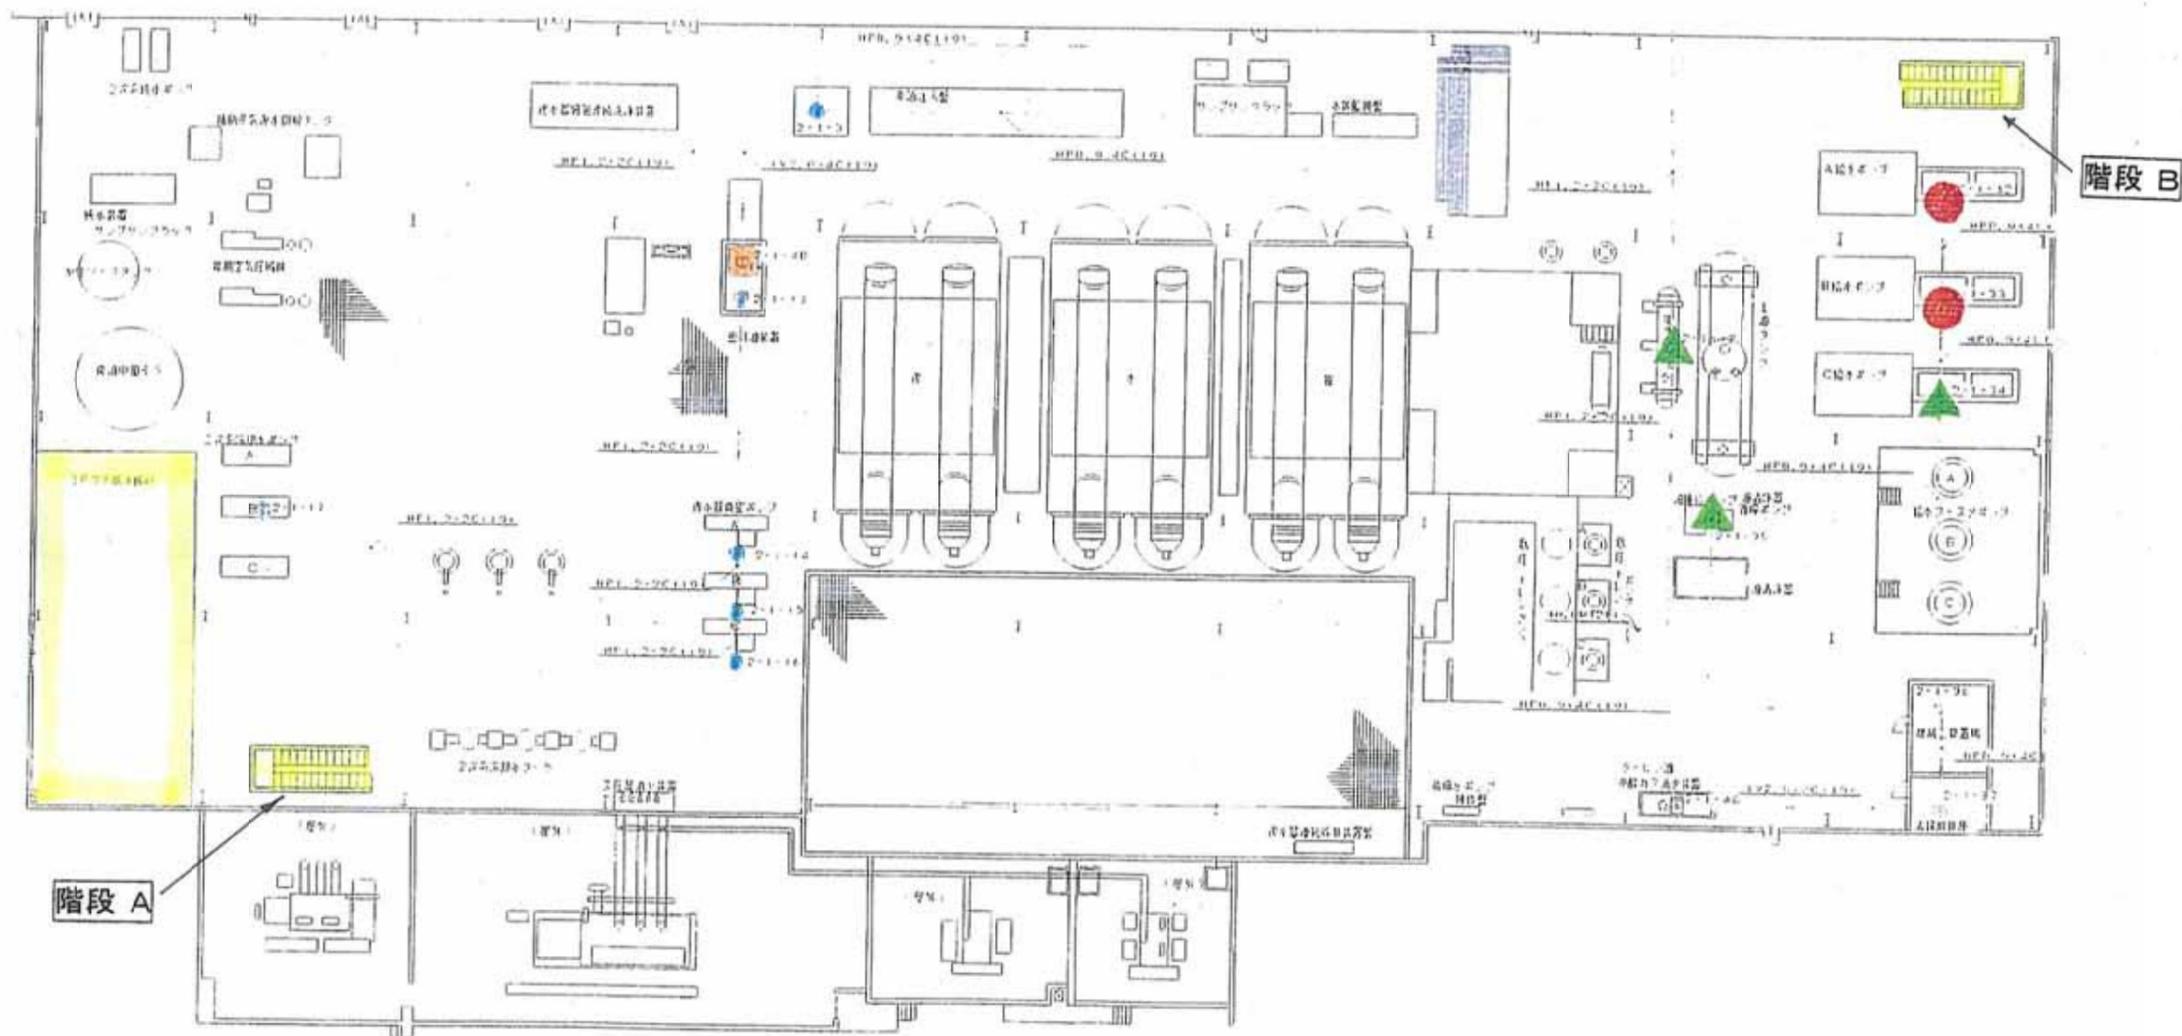
タービン建屋 1F ( E L 4 . 0 m )

凡例	煙感知器	15:22 発報	発報せず
	差動式熱感知器	15:23 発報	
	定温式熱感知器	15:24 以降発報

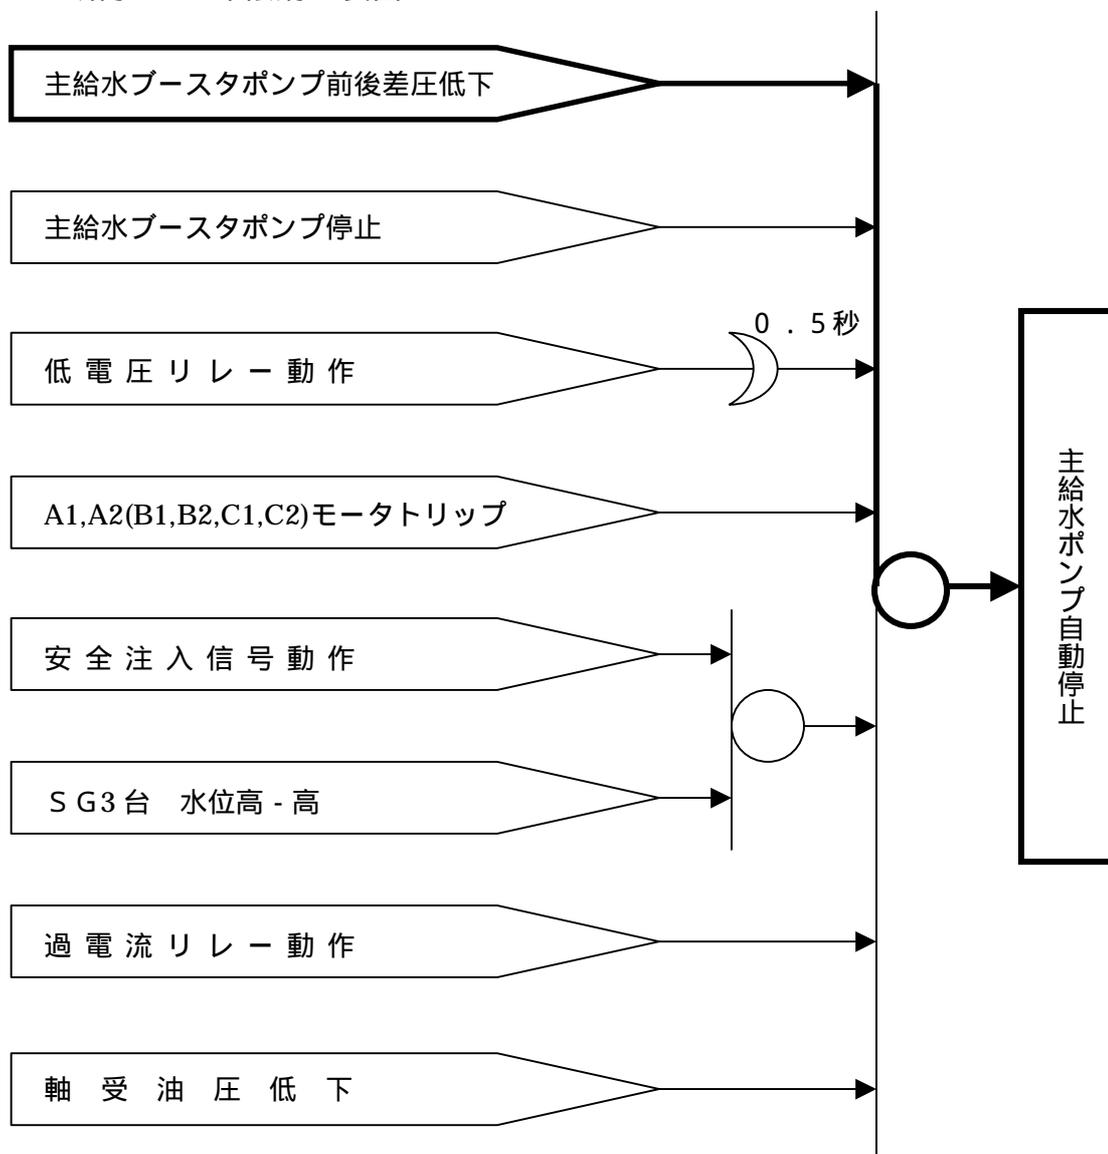
< 給水ポンプ自動停止要因 >

主給水ポンプの停止要因には、次の 8 要素がある。運転中であった 2 台 ( A ・ B ) のポンプがほぼ同時期に自動停止していることから主給水ポンプ軸受油圧低下、過電流リレー動作、低電圧リレー動作とは考えられない。また、安全注入信号の発信はなく、SG 水位も高い状態ではなく警報は発信していなかった。「主給水ブースタポンプ前後差圧低下」は脱気器水位が大幅に低下すると水源としている主給水ブースタポンプ ( 主給水ポンプと脱気器の間 ) の入口圧力の低下により発信することから、「主給水ブースタポンプ前後差圧低下」要因により主給水ポンプが自動停止したものと推定される。

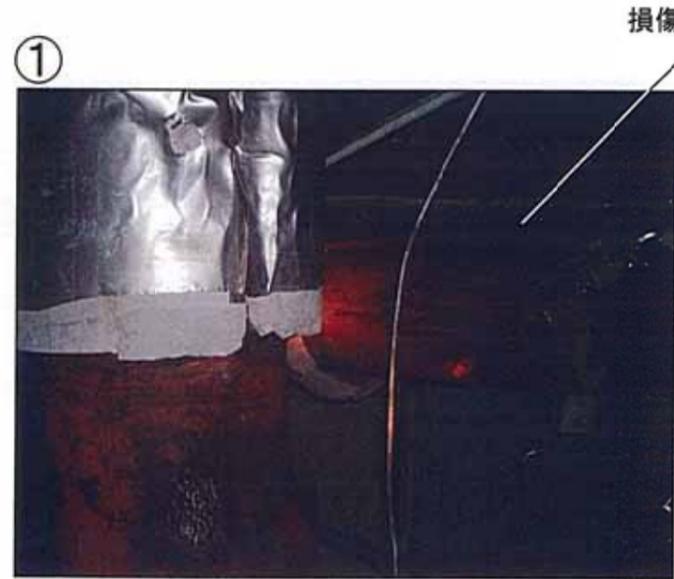
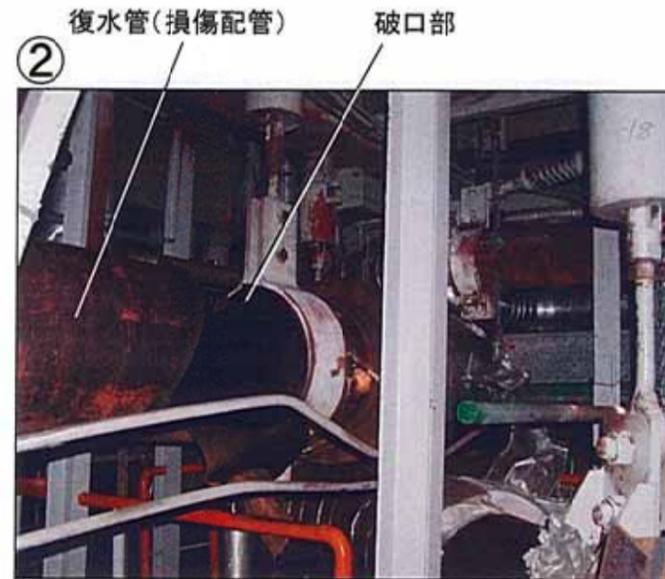
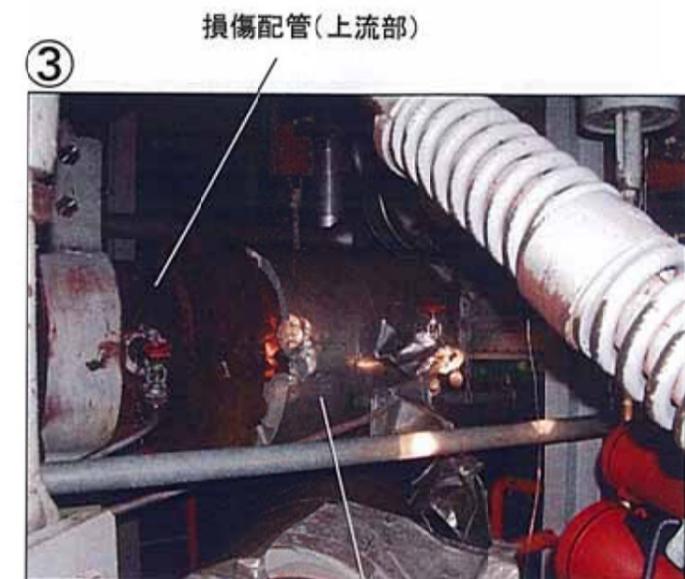
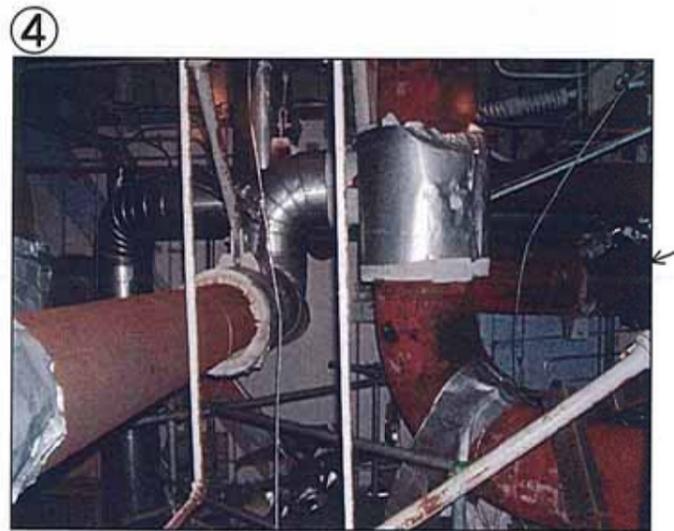
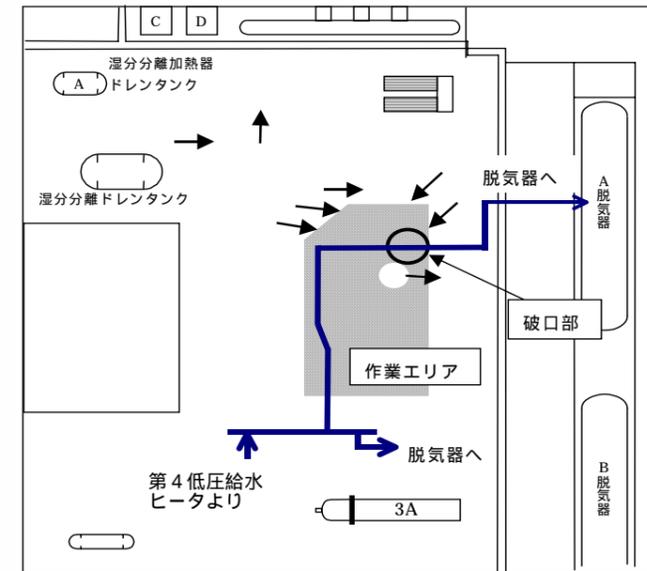
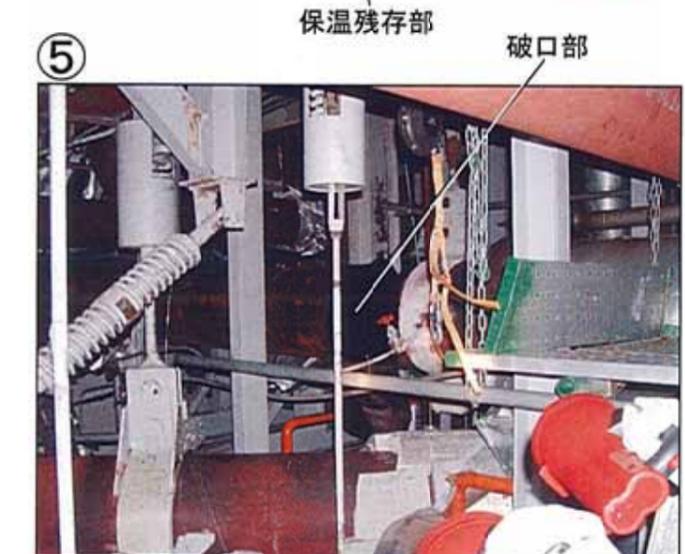
# 美浜3号機 第4低圧給水ヒータから脱気器への配管損傷に係る周辺状況写真

(H16. 8. 10 02:00頃撮影)

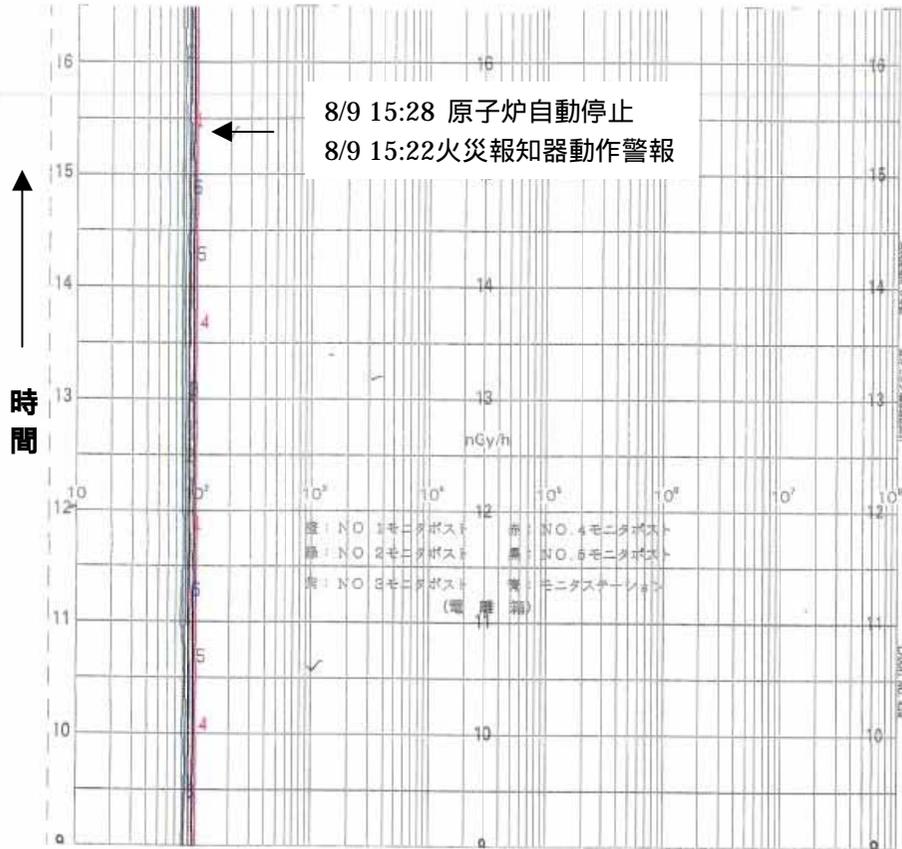
### 野外モニタ(電離箱)

2次系復水には放射性物質は含まれていないため、野外モニタの指示値は変化なし

橙：NO.1モニタポスト  
緑：NO.2モニタポスト  
紫：NO.3モニタポスト  
赤：NO.4モニタポスト  
黒：NO.5モニタポスト  
青：モニタステーション  
(電離箱)

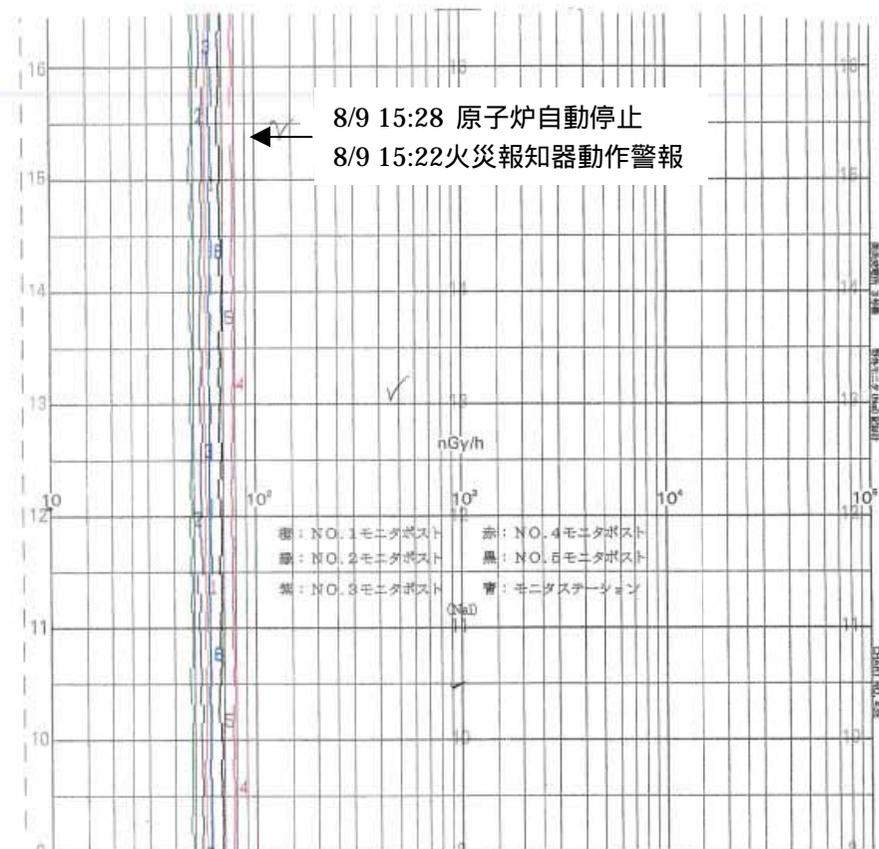
### 野外モニタ(NaI)

橙：NO.1モニタポスト  
緑：NO.2モニタポスト  
紫：NO.3モニタポスト  
赤：NO.4モニタポスト  
黒：NO.5モニタポスト  
青：モニタステーション  
(NaI)

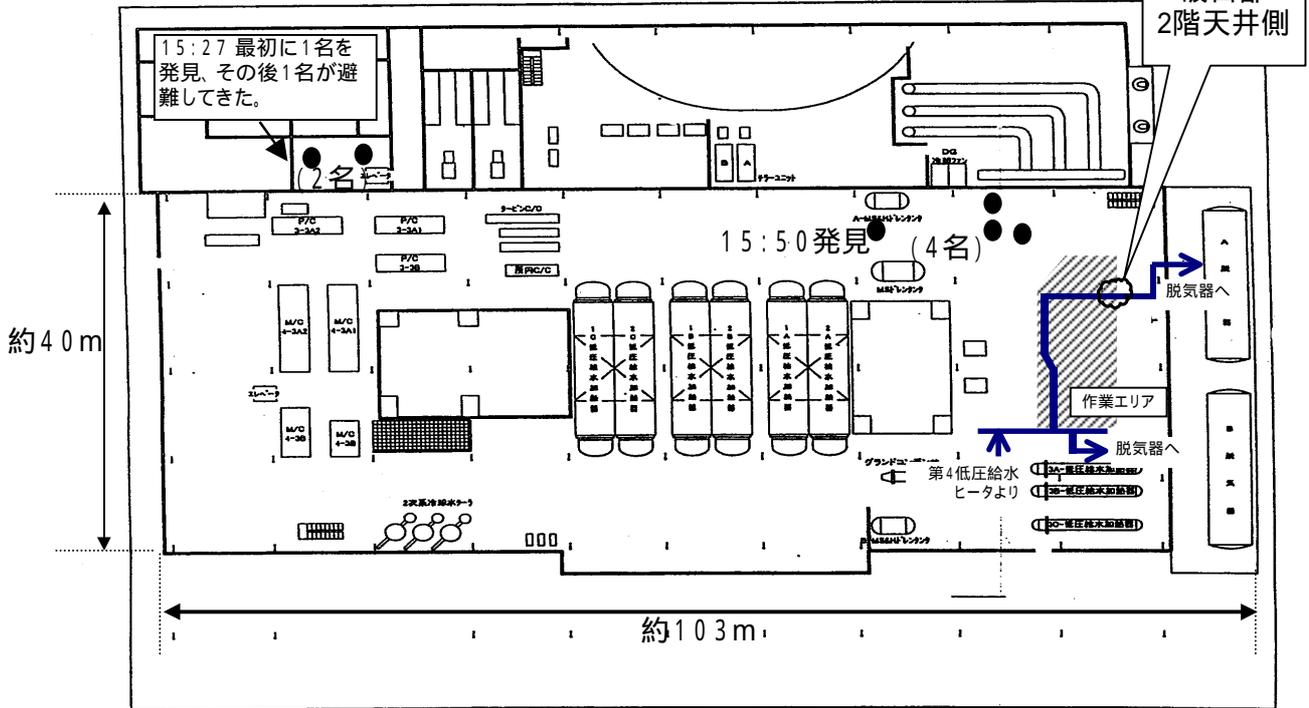
美浜3号機 タービン建屋 2階面

## 被災者の発見場所

● : 発見場所
