# 美浜 3 号機 2 次系配管破損事故時のプラント系統状態

## 美浜 3 号機 2 次系配管破損事故時の運転操作について

## 美浜 3 号機 2 次系配管破損事故の再現解析および炉心の健全性評価結果について

補助給水流量制御弁の一時的な動作不具合について

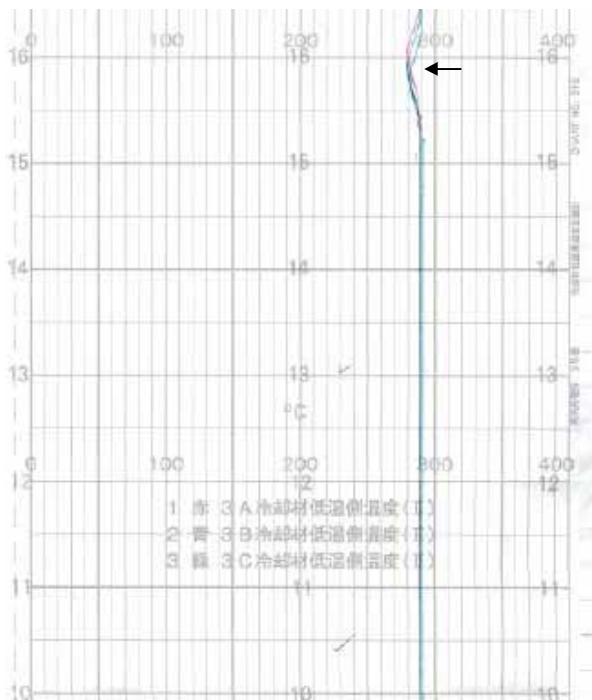
赤：3 A 冷却材低温側温度 ( )  
青：3 B 冷却材低温側温度 ( )  
緑：3 C 冷却材低温側温度 ( )

原子炉自動停止に伴う過渡状態で  
冷却材低温側温度が一時的に低下し  
たため、主蒸気隔離弁を閉止及びター  
ビンバイパス弁から主蒸気逃がし弁に  
切り替え、その後286 で安定

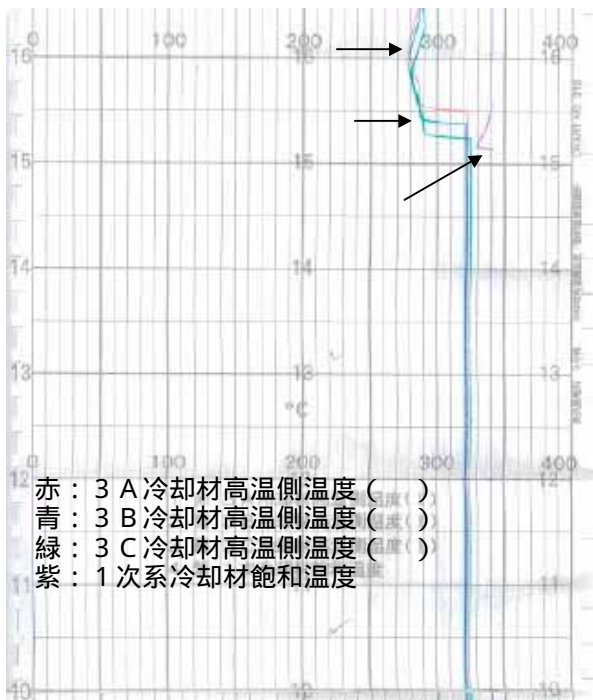
赤：3 A 冷却材高温側温度 ( )  
青：3 B 冷却材高温側温度 ( )  
緑：3 C 冷却材高温側温度 ( )  
紫：1 次系冷却材飽和温度

原子炉自動停止に伴い、原子炉出力が  
低下したため、1次冷却材高温側  
温度が低温側温度と同等まで低下

主蒸気隔離弁閉止により、その後286  
で安定

原子炉自動停止に伴う過渡変化により  
1次冷却材圧力が低下したため、飽和  
温度が一時的に低下

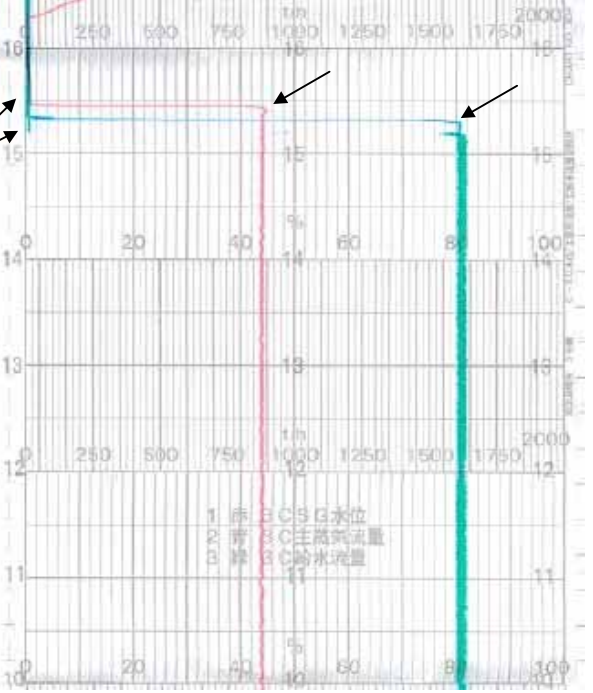
C - SG関係パラメータ

赤：3 C SG水位  
青：3 C 主蒸気流量  
緑：3 C 給水流量

緊急負荷降下に伴い、主蒸気・主給水流量が低下開始

この後原子炉が自動停止、タービンおよび発電機が自動停止し、発電機出力が降下  
補助給水ポンプによる補給開始

主蒸気・主給水流量計は約60t/h以下では指示をカットするよう調整しているため、AとB,Cで指示の差が  
発生している。

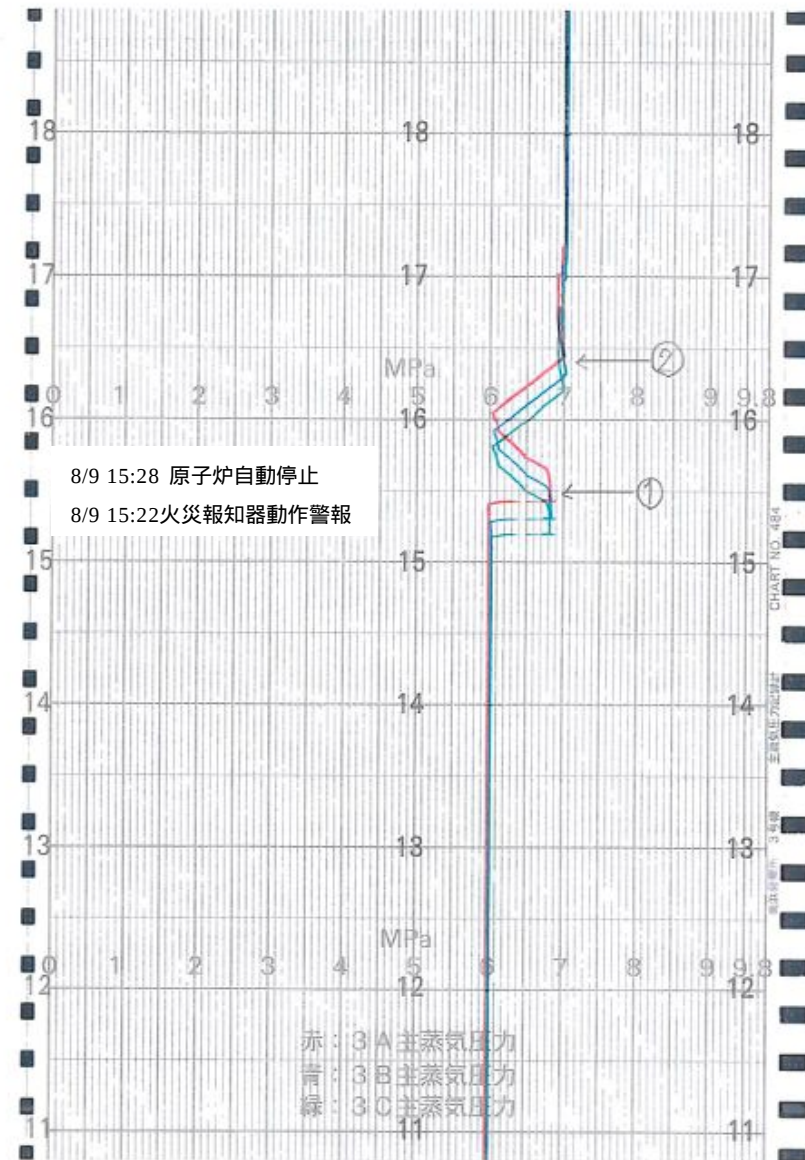
赤：3 A 主蒸気圧力  
青：3 B 主蒸気圧力  
緑：3 C 主蒸気圧力

原子炉が自動停止、タービンおよび発電機が自動停止により主蒸気圧力が上昇  
その後タービンバイパス弁による原子炉の低温停止操作に伴い 1 次冷却材温度の飽和圧力まで一時的に低下

タービンバイパス弁→主蒸気逃がし弁に切替  
後 1 次冷却材温度 286 で安定

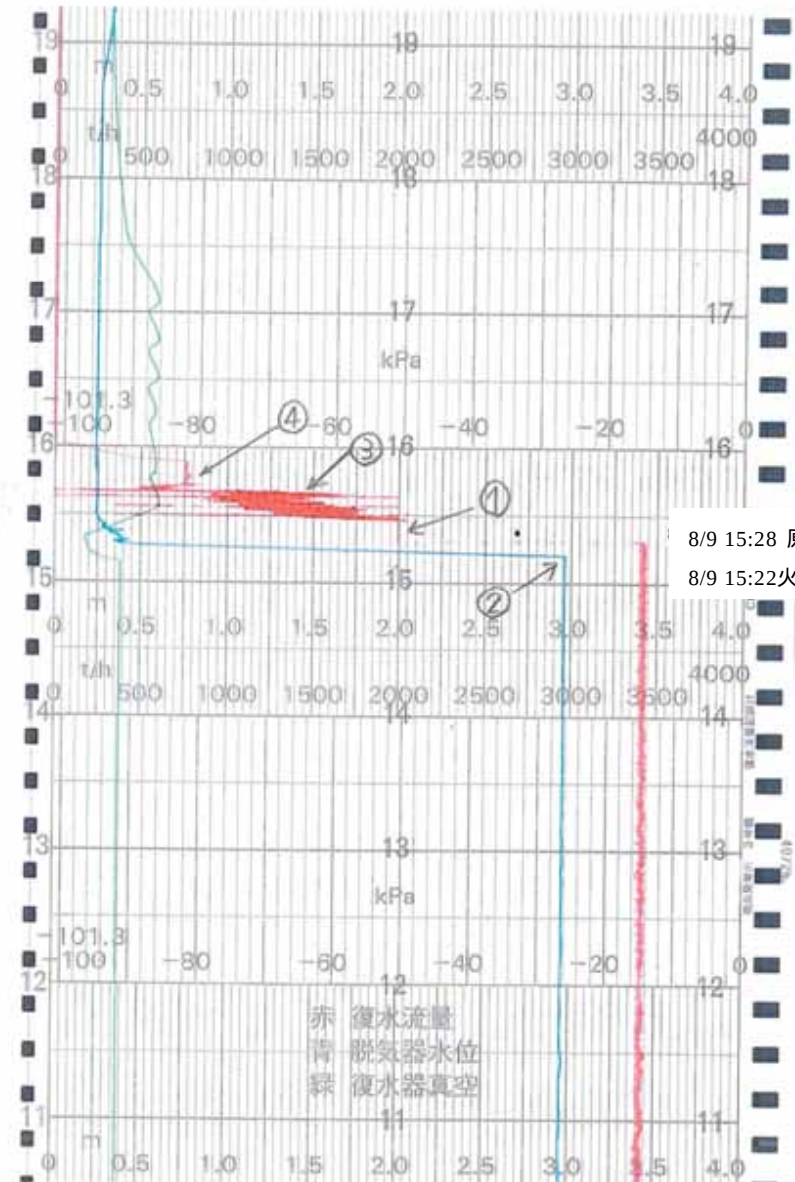
復水流量・脱気器水位・復水器真空

赤：復水流量  
青：脱気器水位  
緑：復水器真空

復水管の破口により健全側 (B 側) の流れがほぼ停止し、破口側 (A 側) のみ流れとなる。  
(流量計は 2,000 t/h が測定の上限である)

破口部からの漏れにより脱気器に復水が供給されず脱気器水位が低下

脱気器水位制御弁を「自動」→「手動」に切替えて調整を試みる。

主給水ポンプ全台停止後も脱気器水位が低下するため脱気器水位制御弁を手動にて全閉とした。

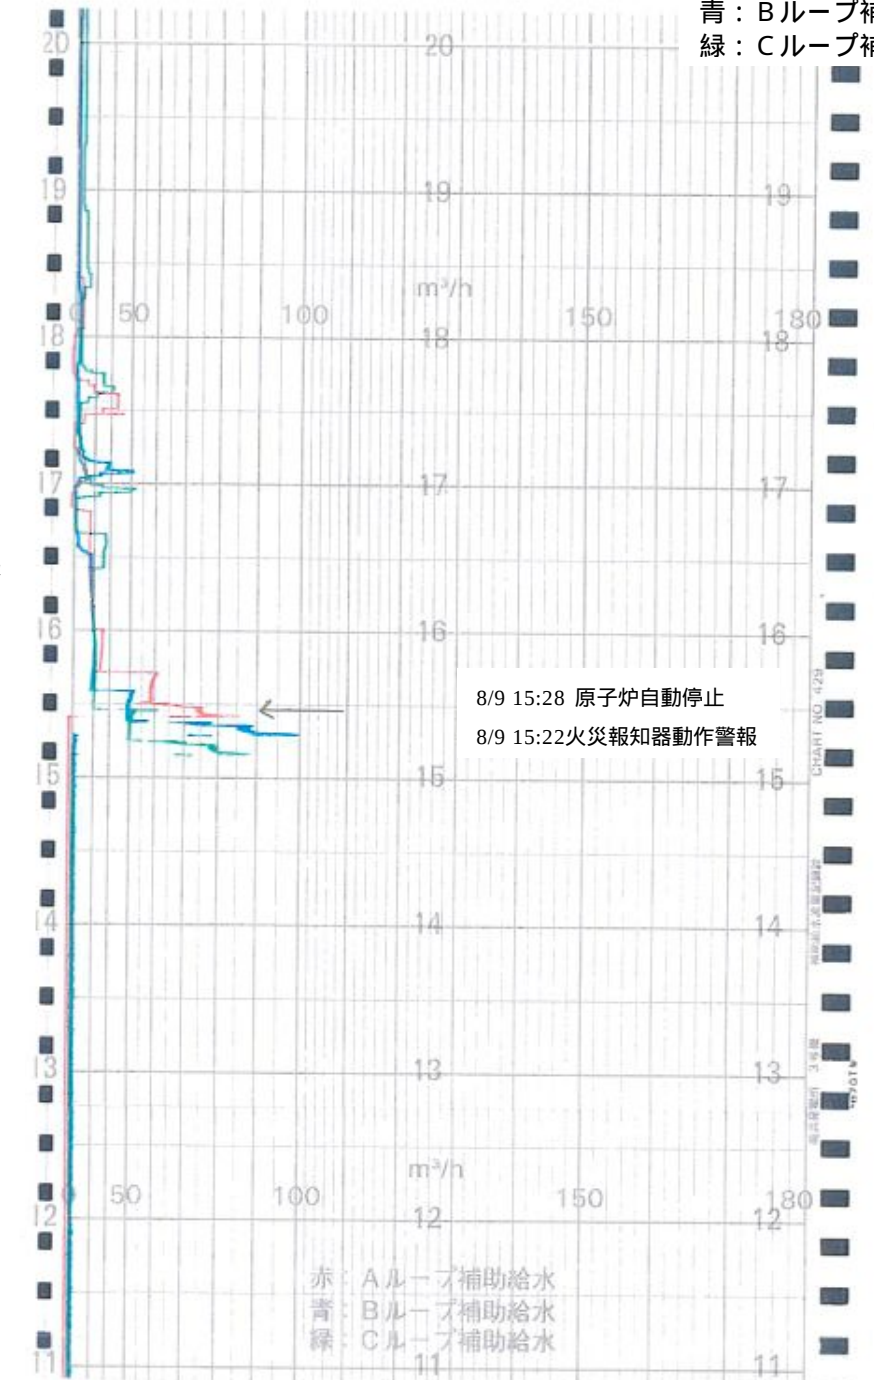
A・B・C ループ補助給水流量

赤：A ループ補助給水  
青：B ループ補助給水  
緑：C ループ補助給水

原子炉が自動停止、タービンおよび発電機が自動停止し、発電機出力が降下  
補助給水ポンプによる給水開始

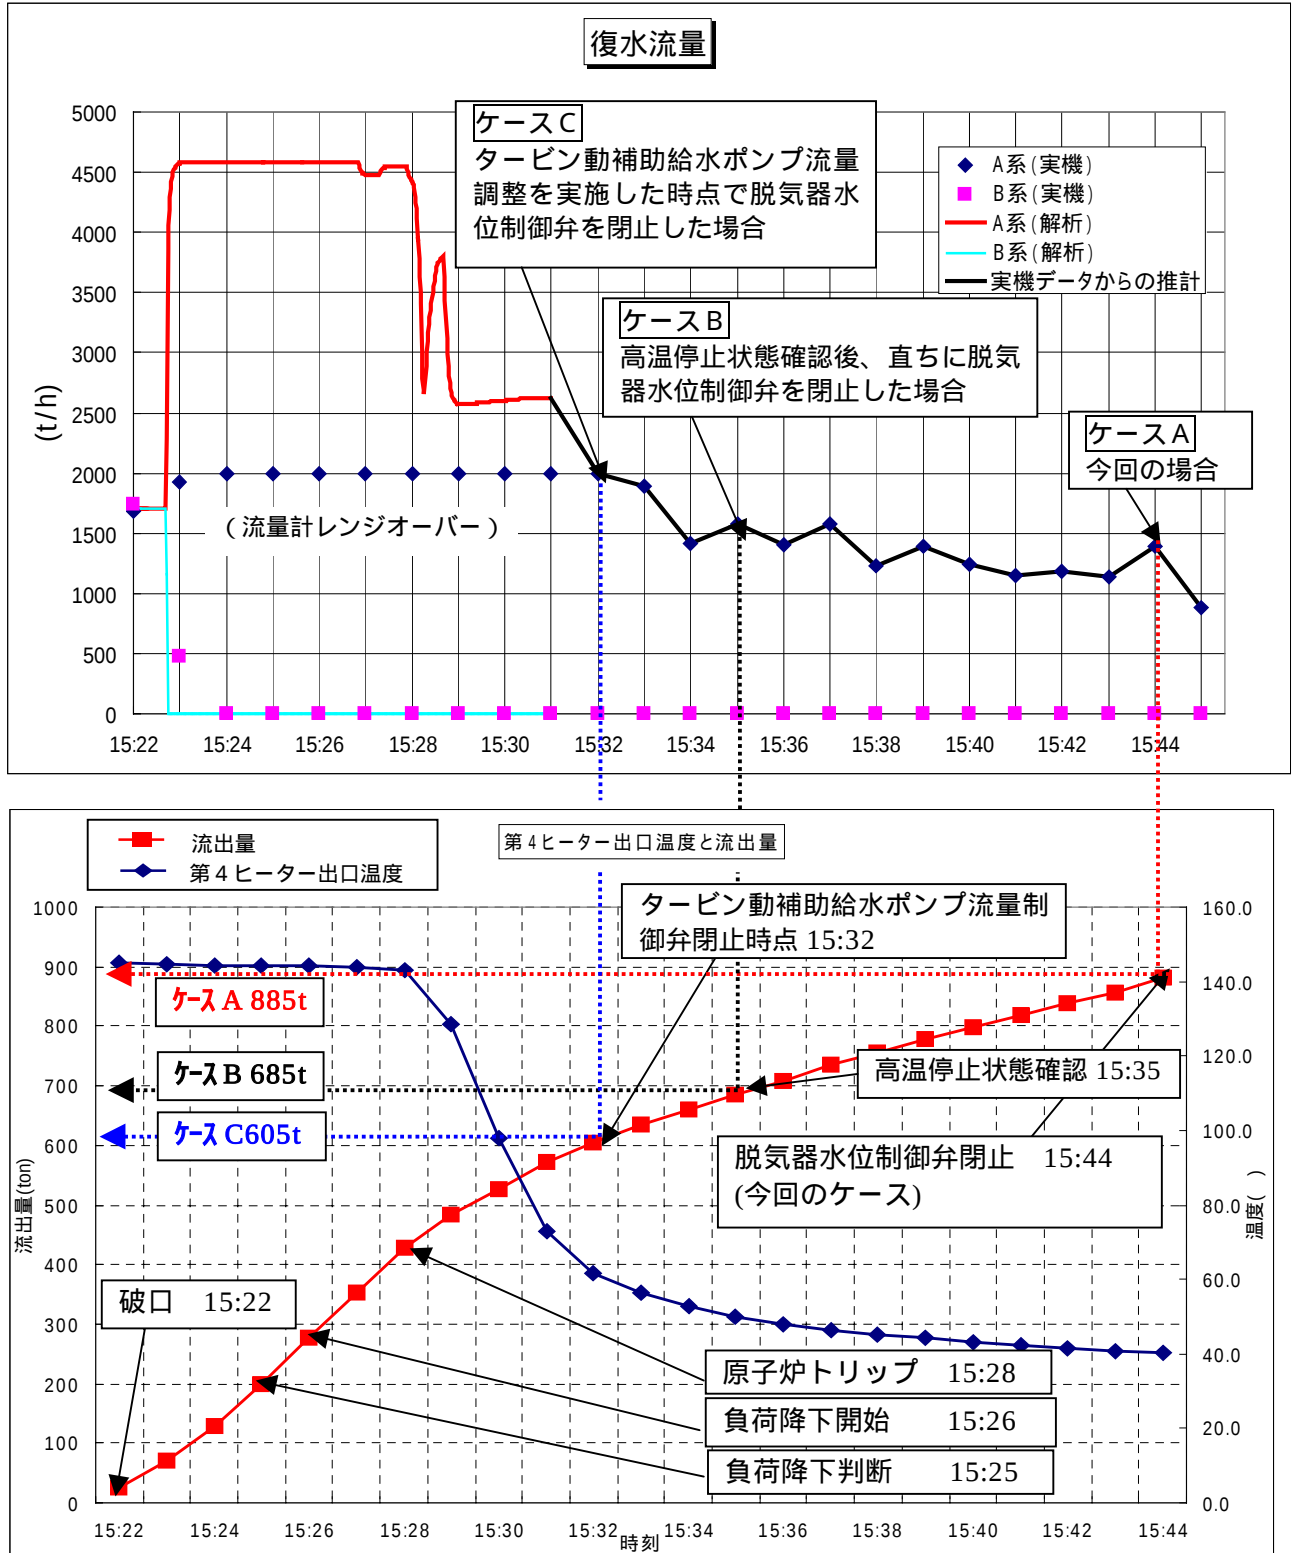
脱気器水位制御弁の閉止時期と流出量の関係について

| ケース | 結 果 |
|---|---|
| A | <p>15:44：破口発生から 22 分後に脱気器水位制御弁を閉止する今回の対応のケース<br/>・トータルで約 885t の流出が発生する。</p> |
| B | <p>15:35：破口発生から 13 分後に脱気器水位制御弁を閉止するケース<br/>・トータルで約 685t の流出が発生する。<br/>・ケース A の今回の対応に比べ流出量が約 200t 低減できる。</p> |
| C | <p>15:32：破口発生から 10 分後に脱気器水位制御弁を閉止するケース<br/>・温度約 140℃、約 400t の高温水と温度の低下(約 140→約 60℃)した約 205t の流出が発生する。(トータル約 605t)<br/>・ケース A の今回の対応に比べ流出量が約 280t 低減できる。</p> |

(注)流出量には、脱気器水位制御弁閉止後の破口部から流出する配管保有水等約 25t を含む。

ケース B、C については、破口初期の高温水の流出量低減には寄与しないがその後の流出量の低減には効果があることがわかった。また、流出量が低減することにより、救出のアクセス等がしやすくなるものと判断する。

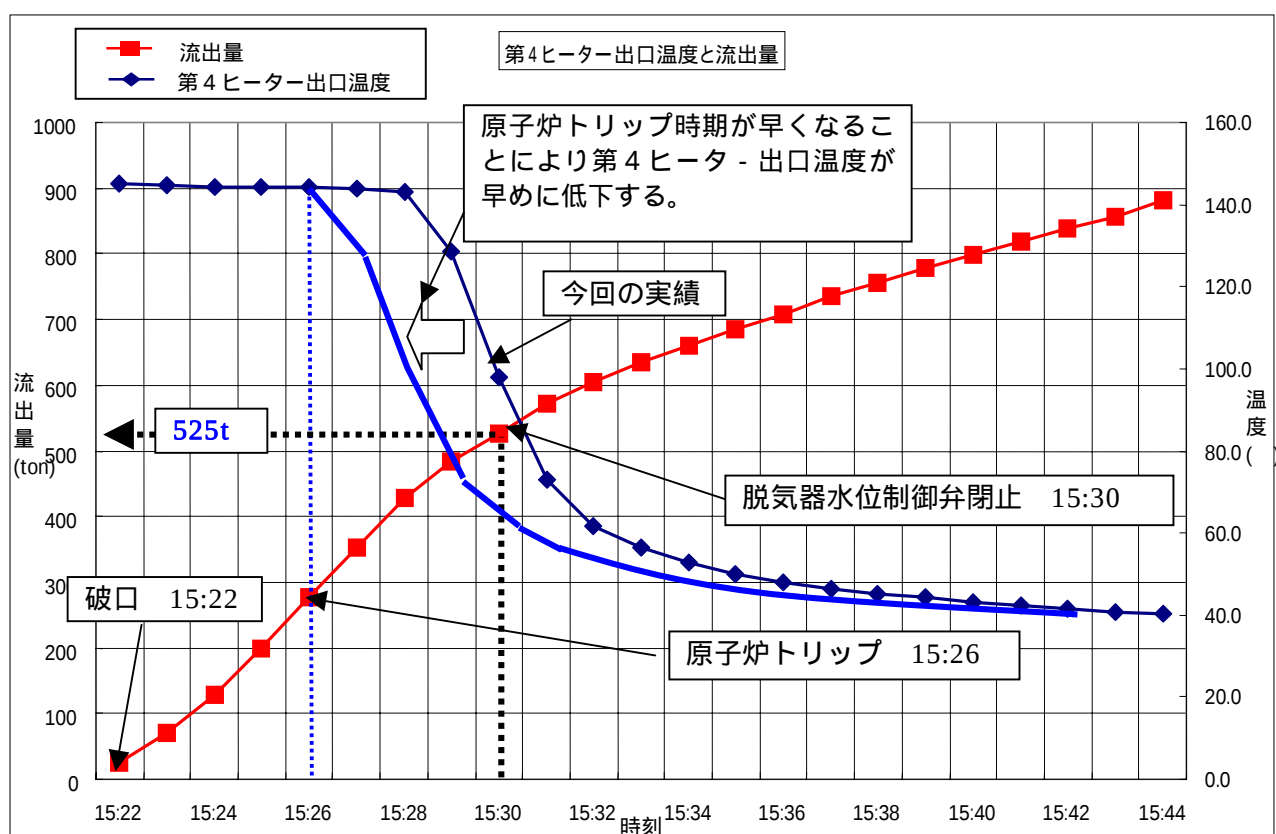
## 脱気器水位制御弁の閉止時期と流出量の関係について

(注)流出量には、脱気器水位制御弁閉止後の破口部から流出する配管保有水等約 25t を含む。

| ケース | 結 果 |
|---|---|
| D | <p>15:30：破口発生から 8 分後に脱気器水位制御弁を閉止するケース<br/>前項のケース A より約 360t の流出量の低減が可能となる。<br/>また、ケース C に比べ約 80t の低減が可能となる。</p> |

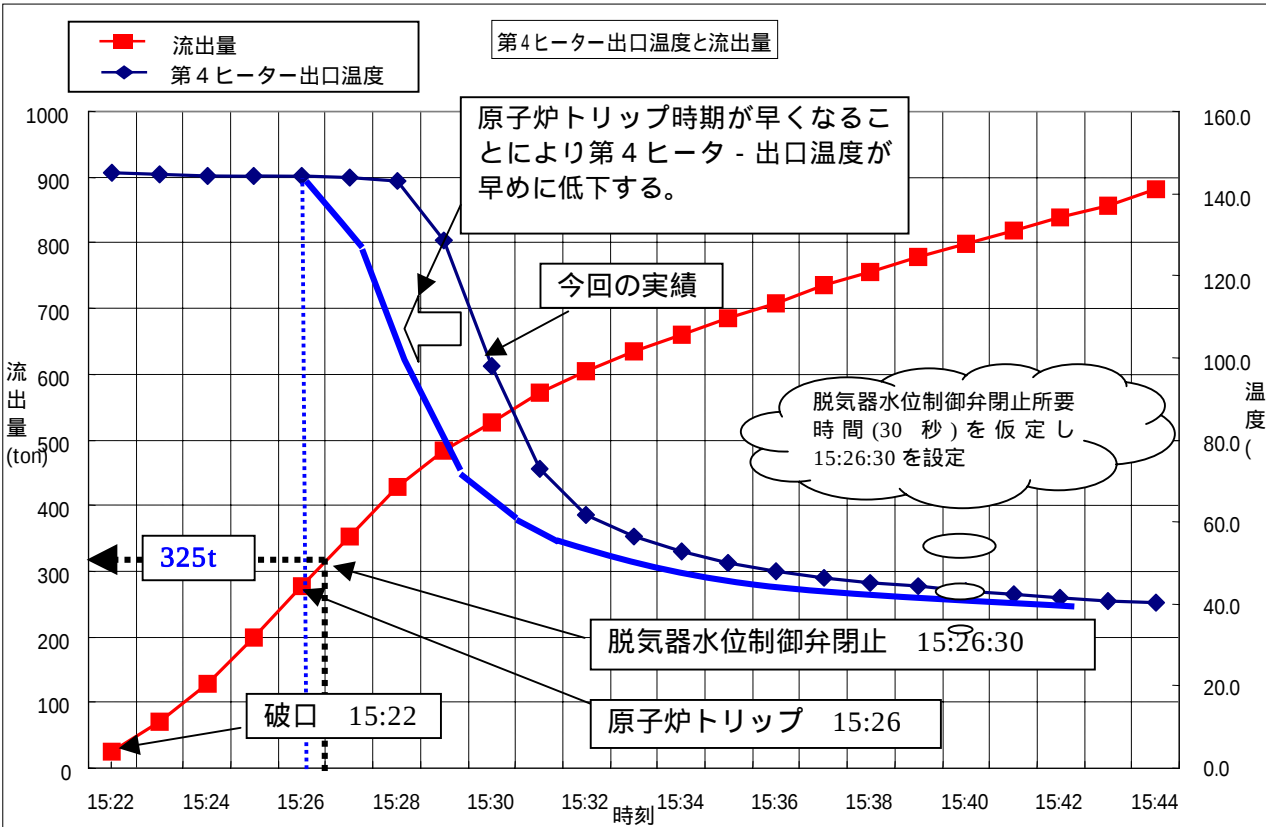
脱気器水位制御弁の閉止時期と流出量の関係について

(注)流出量には、脱気器水位制御弁閉止後の破口部から流出する配管保有水等約 25t を含む。

| ケース | 結 果 |
|---|---|
| E | 15:26:30：破口発生から 4 分 30 秒後に脱気器水位制御弁自動閉止するケース<br>・タービントリップ信号(原子炉手動トリップにより発信)により脱気器水位制御弁自動閉止(設備対応)することで前項のケース A より約 560t の流出量の低減が可能となる。<br>また、ケース C に比べ約 280t の低減が可能となる。 |

- a. 以下の内容を事故時マニュアル『原子炉トリップ』に記載する。
- ・ 原子炉トリップに至った理由が 2 次系配管破損の場合は、流出量低減の観点から脱気器水位制御弁の閉止と事象に応じて復給水系ポンプを停止する。
- b. より確実な対応のためタービントリップ信号により脱気器水位制御弁を自動的に閉止するよう設備対応を検討する。
- ・ 設備対応完了後は、事故時マニュアル『原子炉トリップ』の記載を以下のとおりとする。
- 『脱気器水位制御弁の閉止』を『脱気器水位制御弁の閉止確認』に変更する。

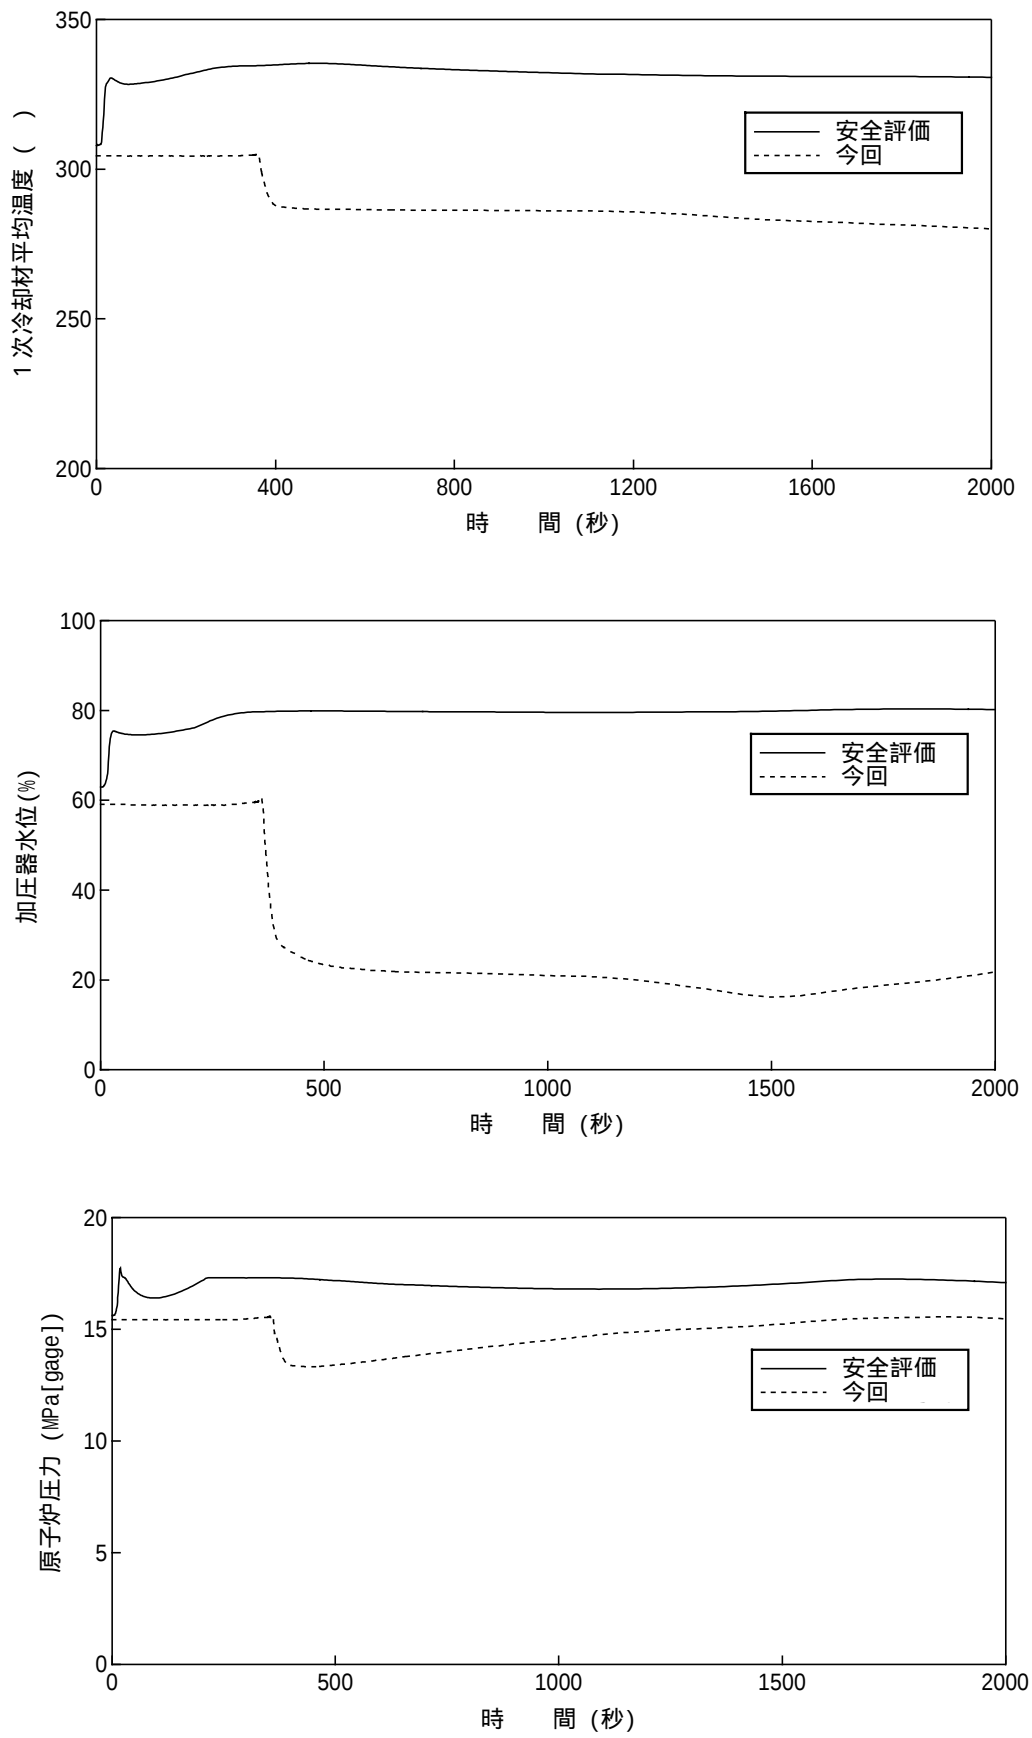
図 1 2次系配管破損事故と「主給水管破断」事故とのプラントパラメータ推移の比較

表 1 のとおり、「主給水管破断」では、破断口を通しての S G 内水の放出、外部電源喪失による RCP の停止等を仮定しており、今回の事故に比べて炉心の冷却性に対して厳しい評価を行っている。この場合でも最小 DNBR は約 1 . 3 5 となり、許容限界値 1 . 1 7 を十分に上回っており、燃料健全性に問題はない。

一方、今回の事故においては、S G 器内水の放出はなく、RCP も停止しなかったことから、炉心の冷却状態は「主給水管破断」よりも悪化することはない。結果として今回の事故時の最小 DNBR は「主給水管破断」の結果を上回ることとなり、燃料健全性に問題はなかったといえる（図 1 参照）。

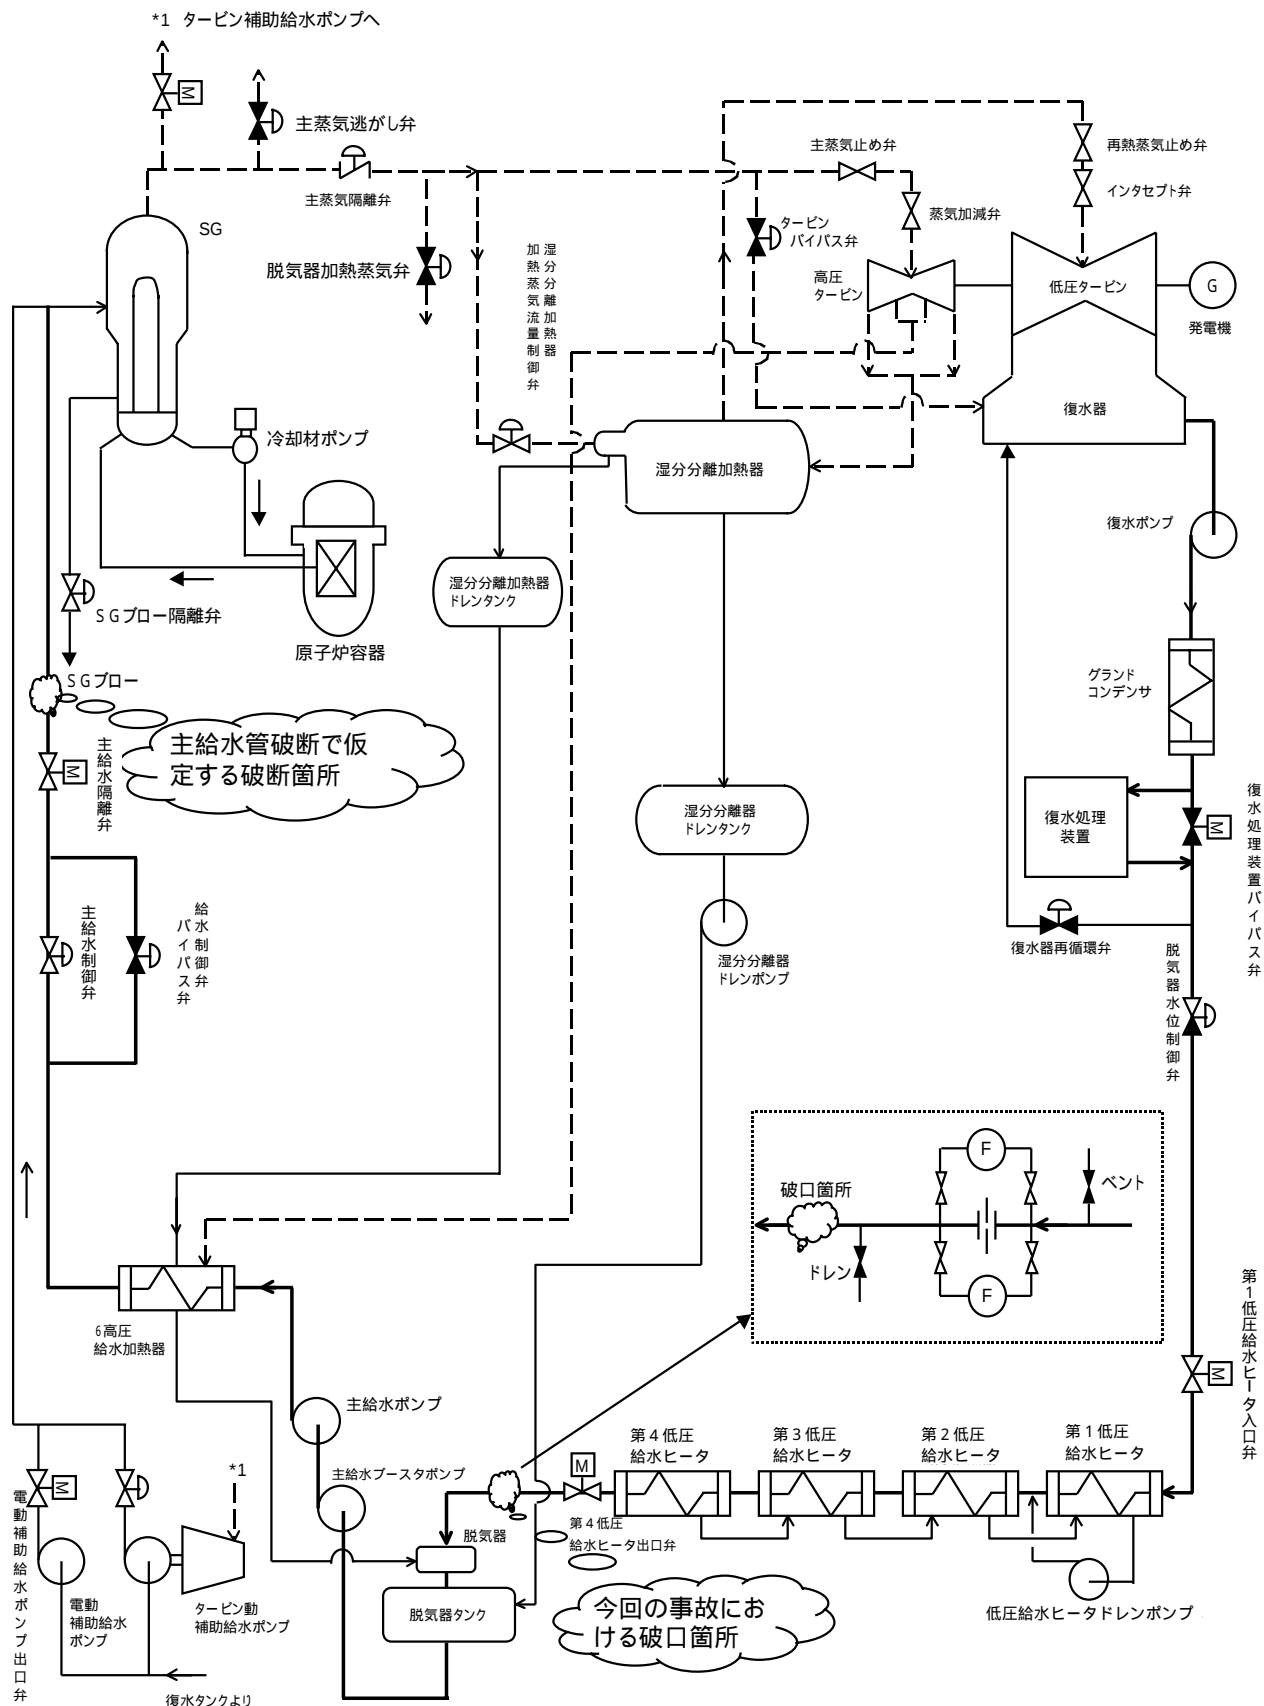
図2 美浜3号機概略系統

| 項 目 | | 安全解析（主給水管破断） | 美浜 3 号機 2 次系配管破損 | |
|---|---|---|---|---|
| 事故条件 | 起 因 事 象<br>( 図 2 参 照 ) | 主給水管両端破断<br>( 主給水逆止弁・隔離弁～蒸気発生器の間（隔離不可能箇所）の破断を想定しており、SG 器内水の系外流出有り ) | 復水管破損<br>( 主給水逆止弁・隔離弁よりも上流の脱気器入口（隔離可能箇所）付近の破損であり、SG 器内水の系外流出無し ) | 備考 |

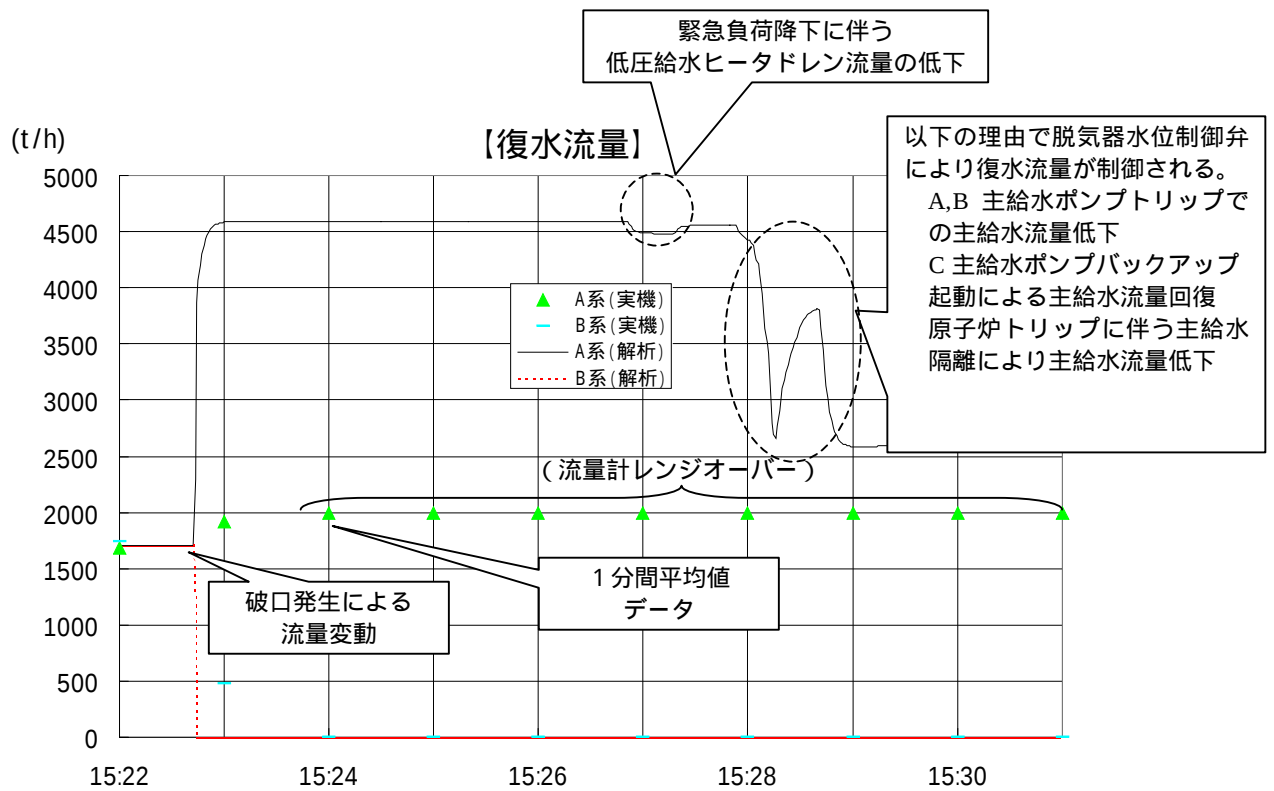
図-1.1-(1) 復水（オリフィス通過）流量

破口部からの流出流量を示す復水流量は、復水流量の低下(実機プラントデータでは破損した A 系統は計測最大値の 2,000t/h、B 系統は 0t/h となり、トータルの復水流量は事故発生前の約 3,400t/h から約 2,000t/h に瞬時に低下している)に伴い脱気器水位制御弁\*が全開になったことにより最大で約 4,600t/h となり、その後主給水ポンプ停止等による主給水流量の変化に伴い変動している。

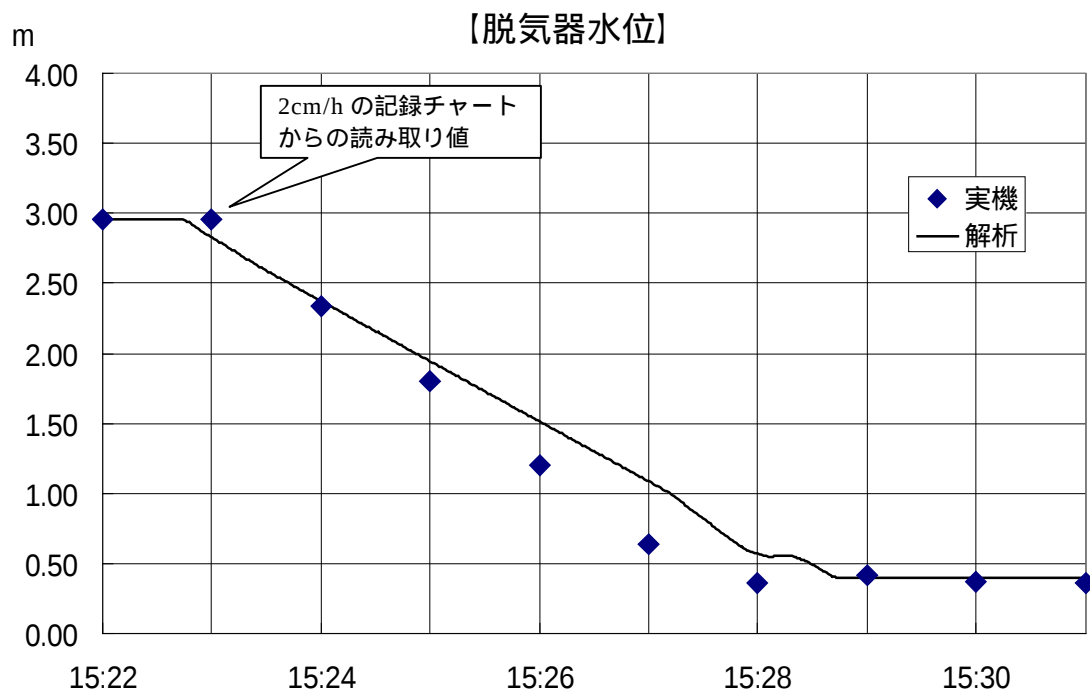
図-1.1-(2) 脱気器水位

脱気器水位は事象発生直後から水位が徐々に減少していった。これは、破口発生により復水の供給が無くなるが、主給水ポンプが作動している間は脱気器から主給水ポンプに水を供給するためである。

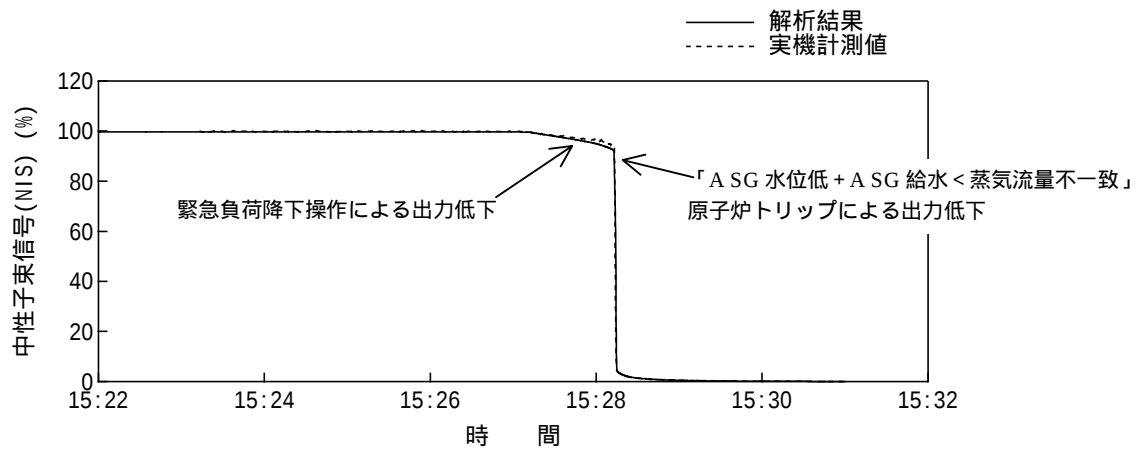
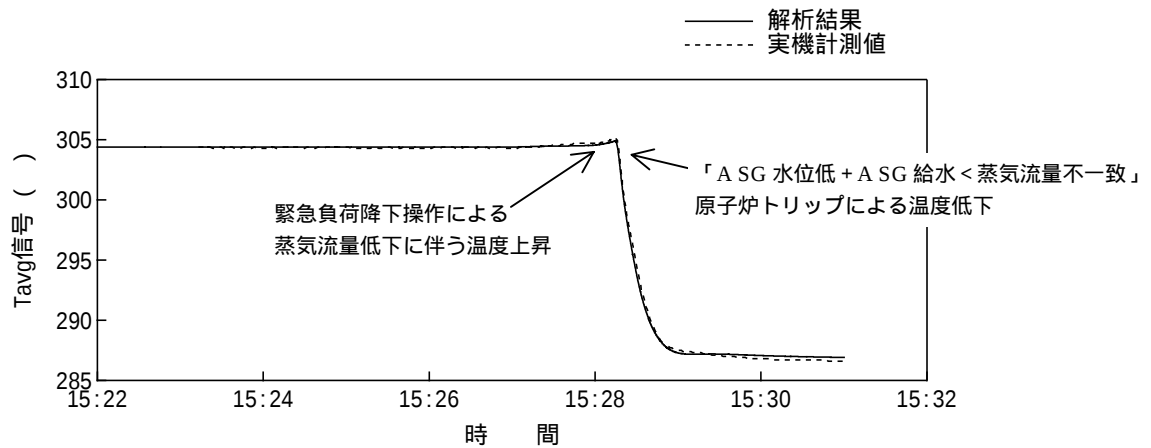
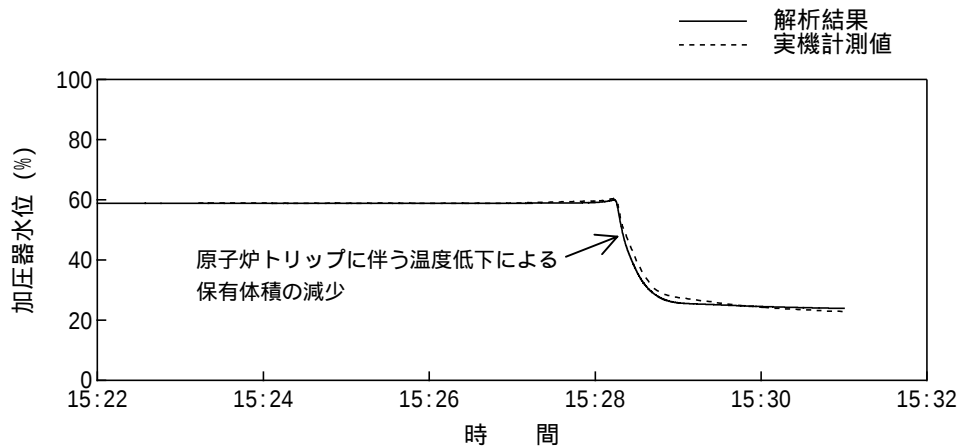
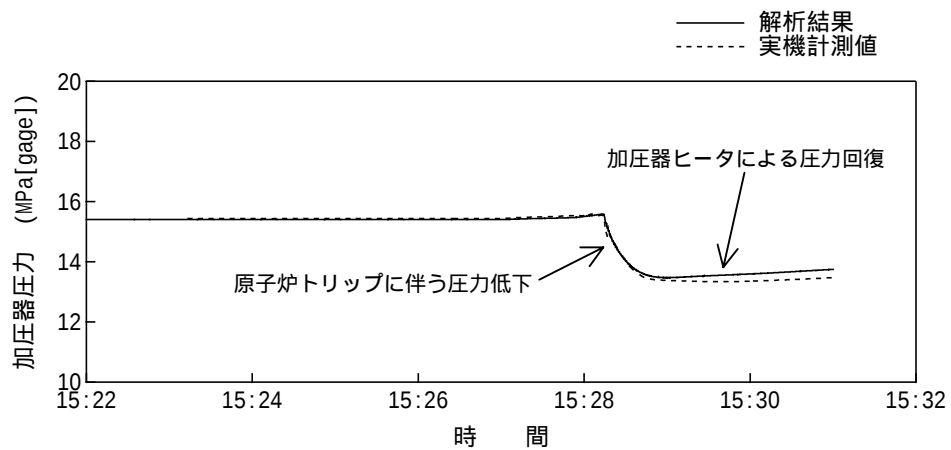
破口発生後、運転員操作による負荷降下が行われ、その後「A S G 水位低(狭域水位の 25%) + A S G 給水 < 蒸気流量不一致」原子炉トリップによる出力低下に伴い、N I S 出力、1次冷却材平均温度(T<sub>avg</sub>)、加圧器水位、加圧器圧力が低下しているが、いずれのパラメータも解析結果と実機のプラント挙動とが

図-1.1-(4) NIS出力の解析・実績比較図

図-1.1-(5) 1次冷却材平均温度の解析・実績比較図

図-1.1-(6) 加圧器水位の解析・実績比較図

図-1.1-(7) 加圧器圧力の解析・実績比較図

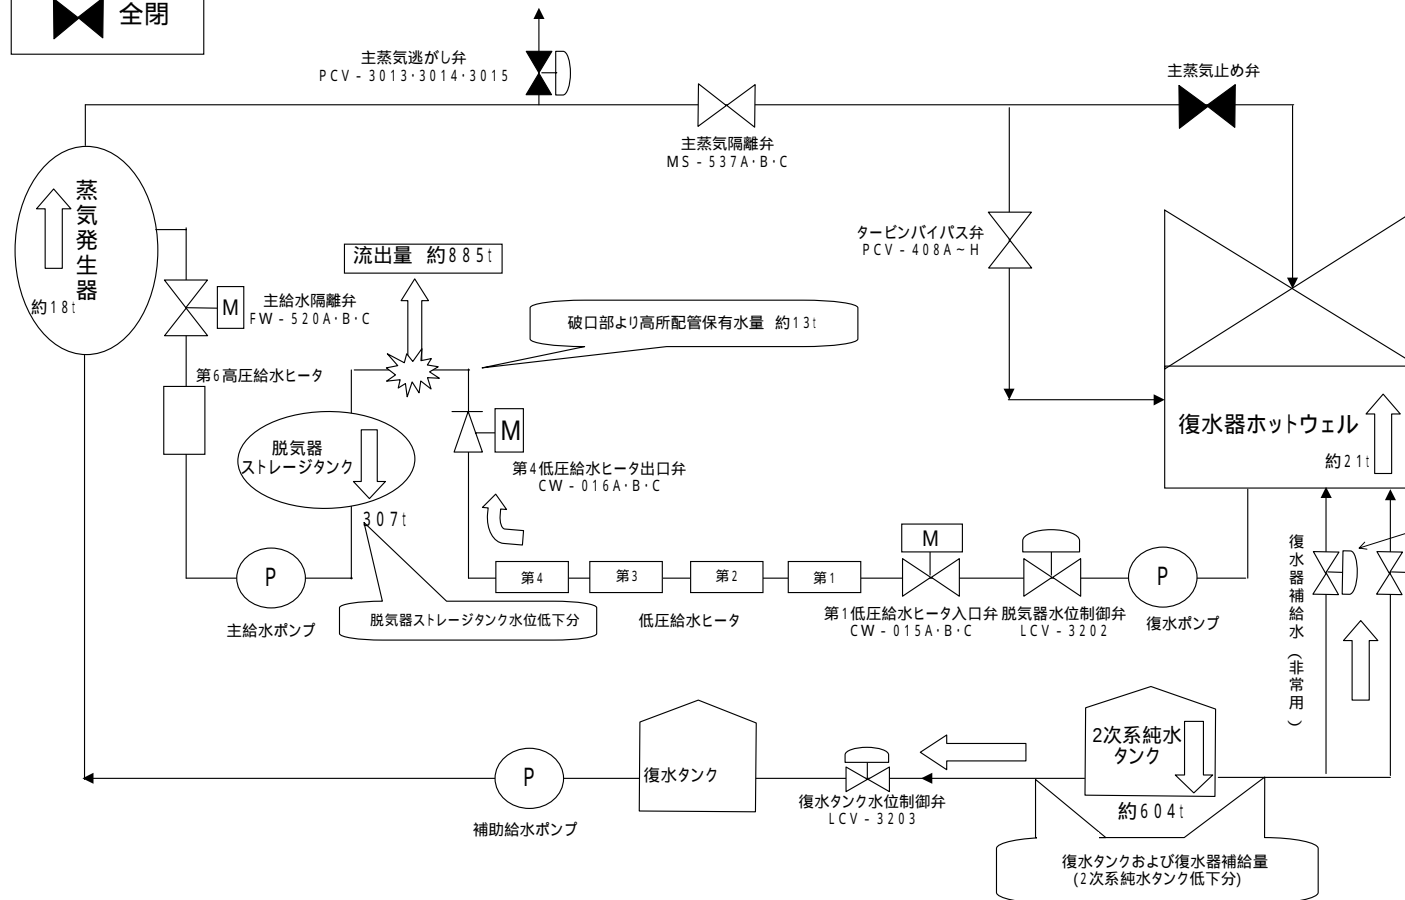
美浜3号機 破口部からの流出経路および流出量について

| 2.流出量算出の考え方 | 破口箇所からの漏洩を系統の水収支で評価した。<br>～は、左図の～に該当する。 |
| (2)系統保有水減少分 | 脱気器ストレージタンク水位変化量<br>2.9m → 0.25m 約307t<br>配管保有水量 約13t<br>(破口部より高所の配管分が流出) |
| | 約885t |

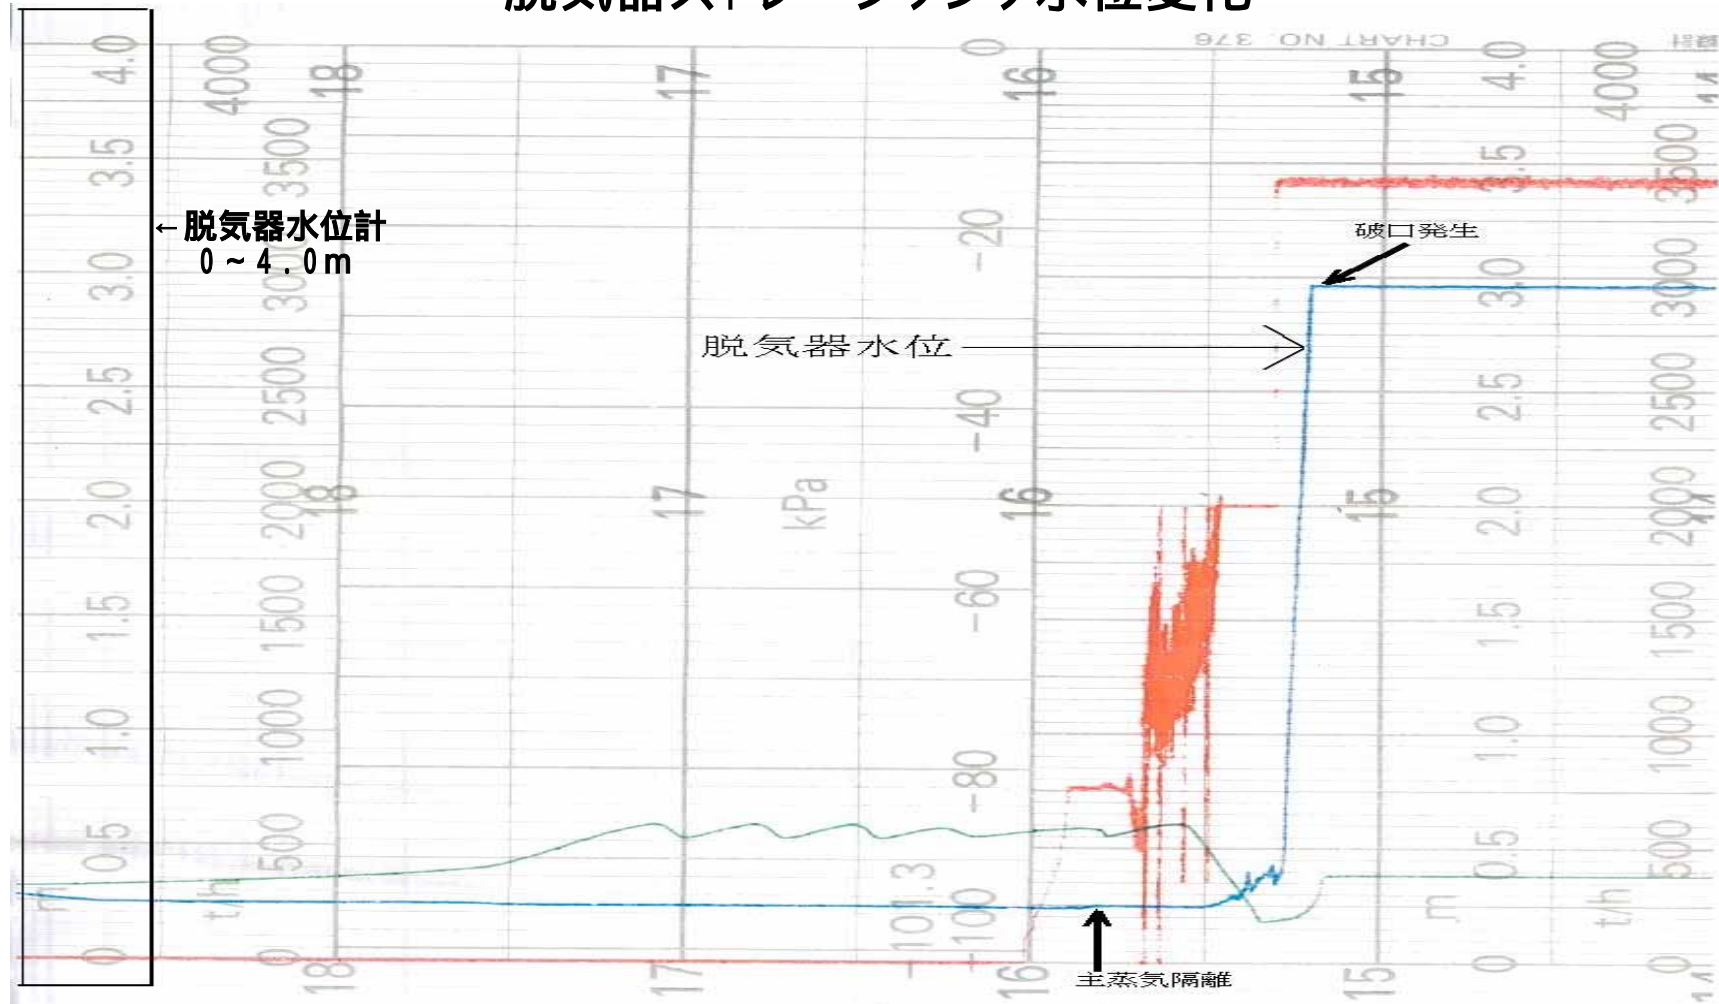
# 脱気器ストレージタンク水位変化

脱気器ストレージタンク水位は、破口発生により2.9m → 0.25mに急激に低下しておりその水量は約307tであり、主にSGを介し復水器ホットウェルへ流入し脱気器水位制御弁閉止までの間に破口箇所より流出した。

脱気器ストレージタンク水位低下量(破口発生直前～主蒸気隔離): 2.65m (2.9m ~ 0.25m)

脱気器ストレージタンク水量減少量(破口発生直前～主蒸気隔離):  
 $(360 - 15) (\text{m}^3) \times 0.89 (\text{t} / \text{m}^3) = \text{約} 307 \text{t}$

通常運転温度(180 )で密度補正

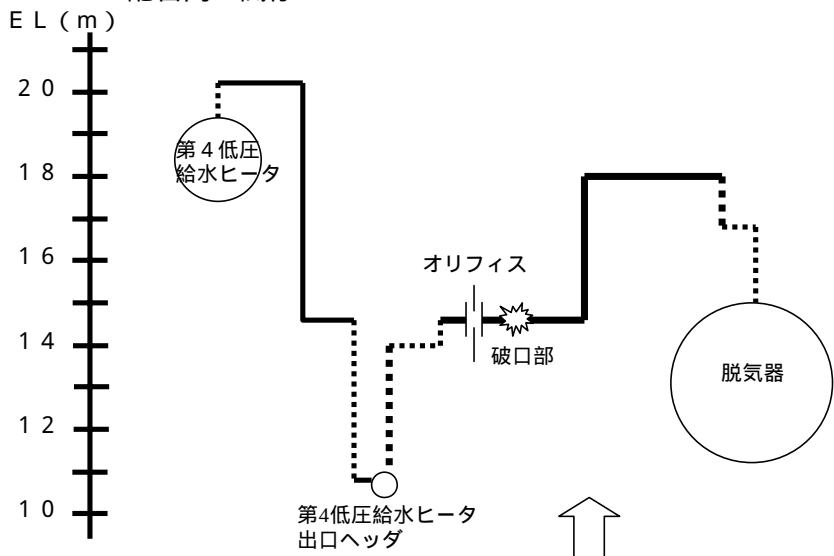
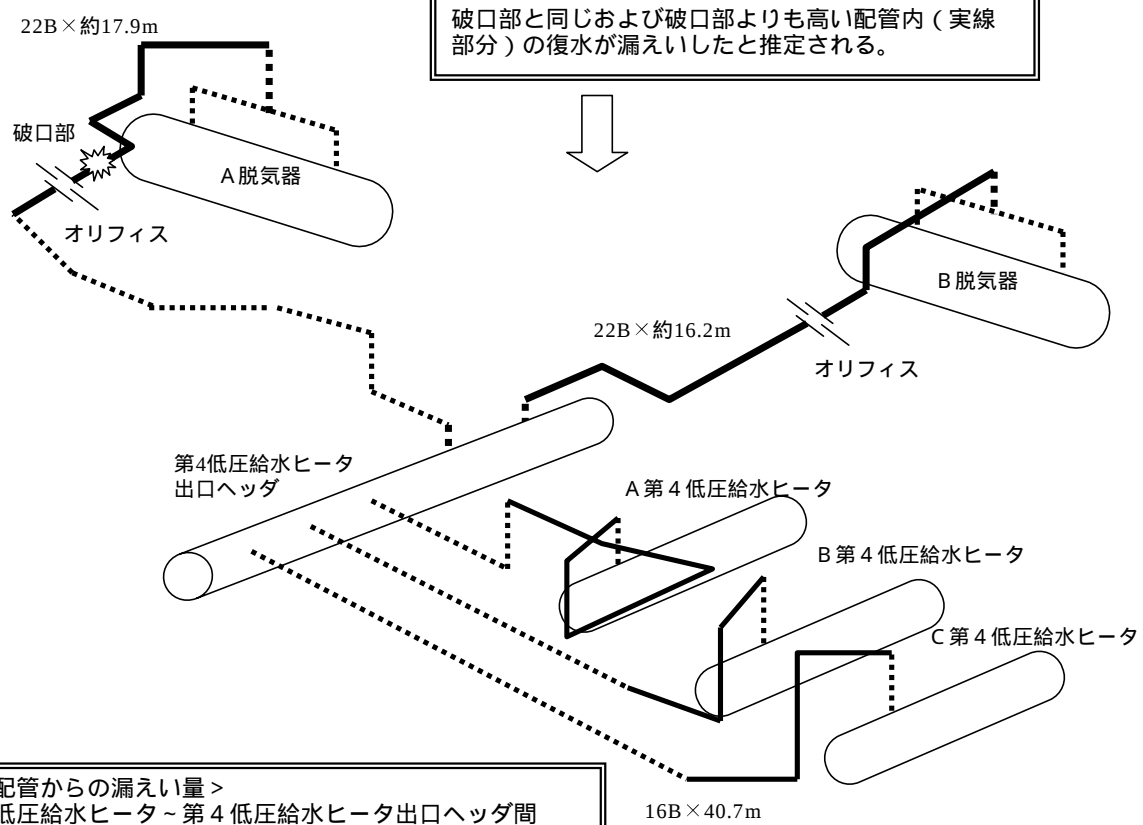
美浜 3 号機 2 次系配管破損時における漏えい量（配管容量分）

破口部より高所の配管の容量約13tが流出した。

破口部と同じおよび破口部よりも高い配管内（実線部分）の復水が漏えいしたと推定される。

< 復水配管からの漏えい量 >  
● 第 4 低圧給水ヒータ～第 4 低圧給水ヒータ出口ヘッダ間（16B）  
 $(0.406/2)^2 \times \pi \times 40.7 \quad 5\text{m}^3$   
● 第 4 低圧給水ヒータ出口ヘッダ～A・B脱気器間（22B）  
 $(0.559/2)^2 \times \pi \times (17.9+16.2) \quad 8\text{m}^3$   
合計：5 + 8 = 13m<sup>3</sup>
