# 美浜 3 号機 2 次系配管破損事故時のプラント系統状態

## 美浜 3 号機 2 次系配管破損事故時の運転操作について

## 美浜 3 号機 2 次系配管破損事故の再現解析および炉心の健全性評価結果について

補助給水流量制御弁の一時的な動作不具合について

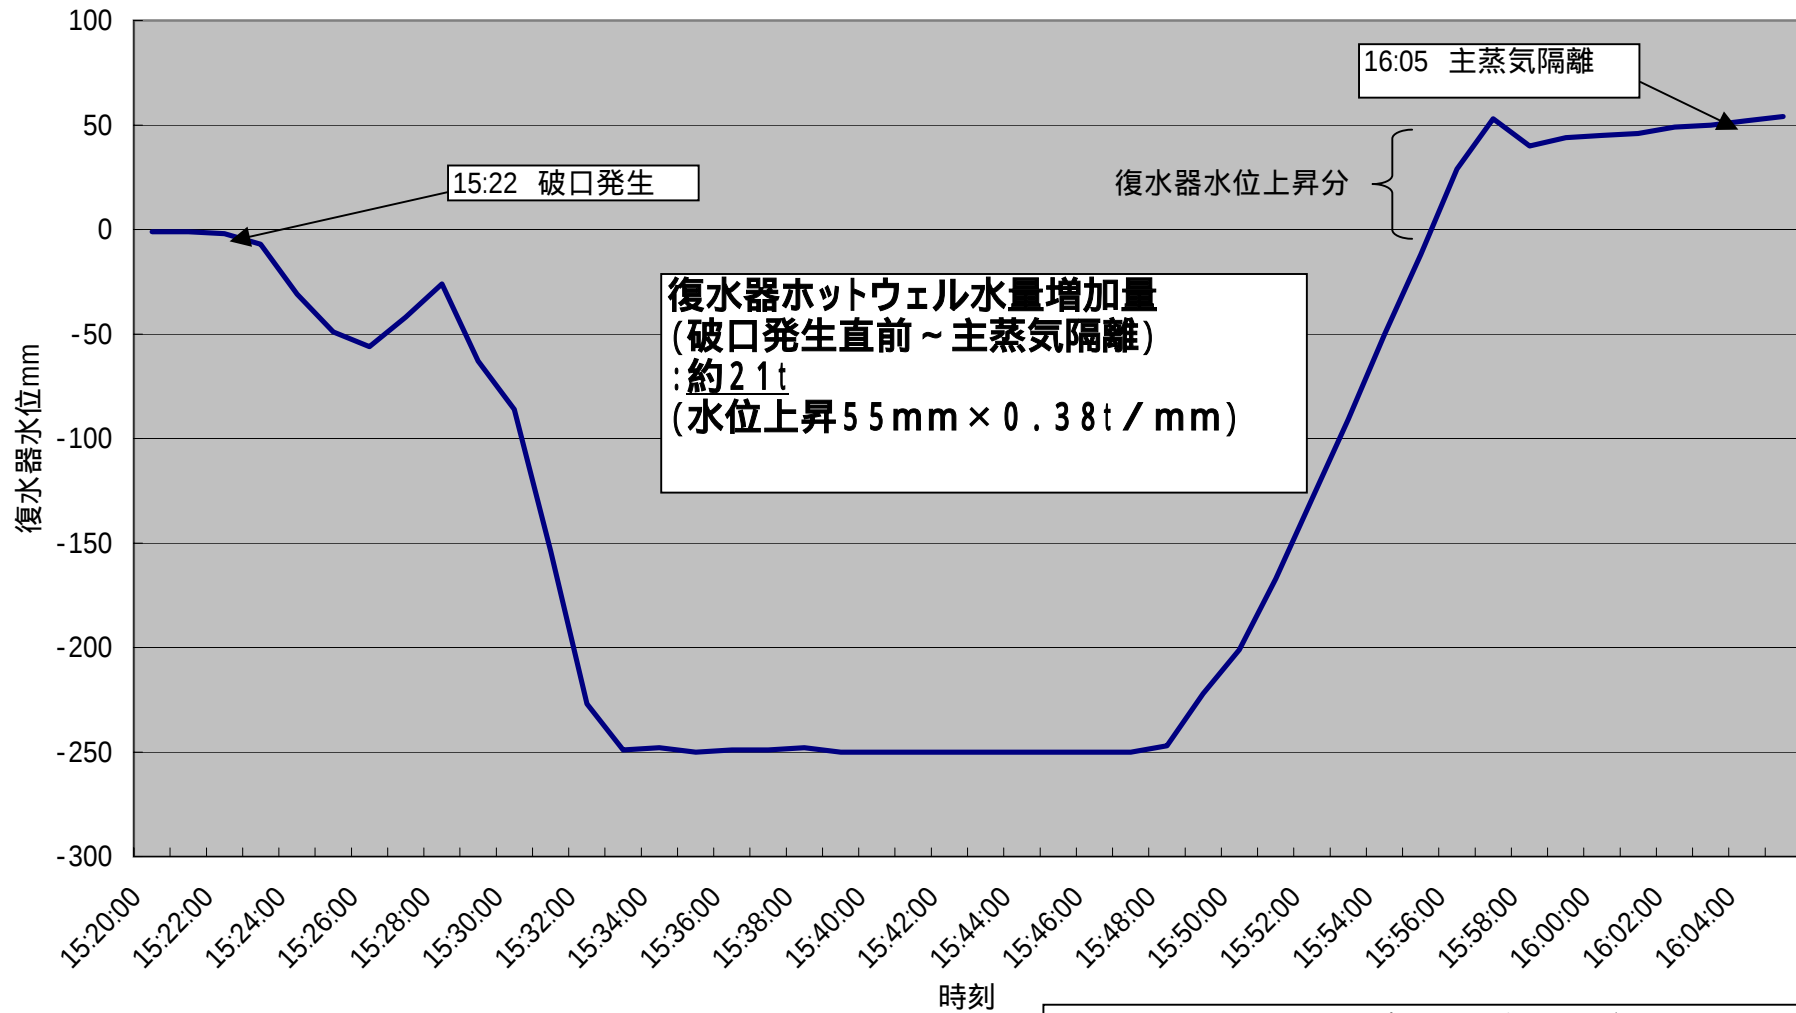
# 復水器ホットウェル水位変化(運転状態管理システムより作成)

破口発生により復水器ホットウェル水は、脱気器水位制御弁閉止までの間、破口箇所より流出し復水器ホットウェル水位は低下する。

その後、2次系純水タンクからの補給により事故発生前の水位より約55mm(21t)高い水位で保持された。(事故発生前の水位以上に補給されたものは漏えいには寄与していない。)

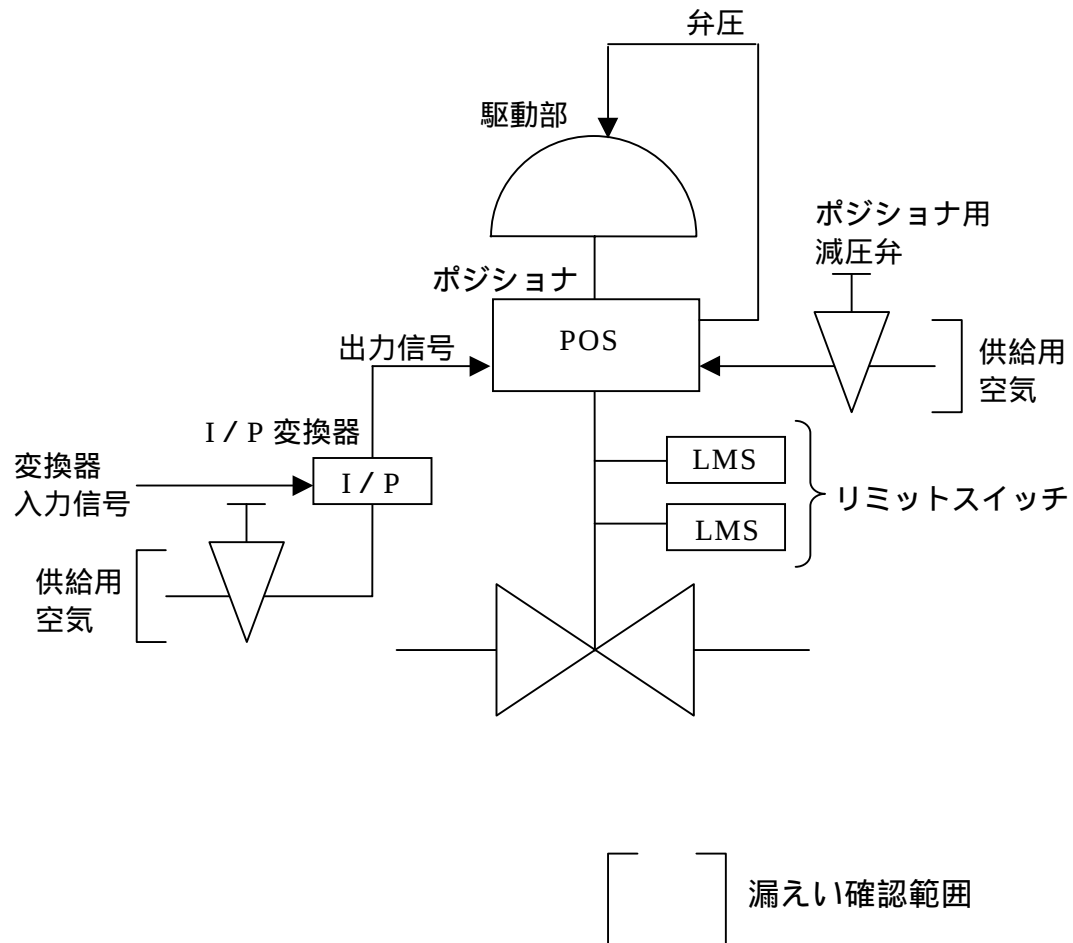
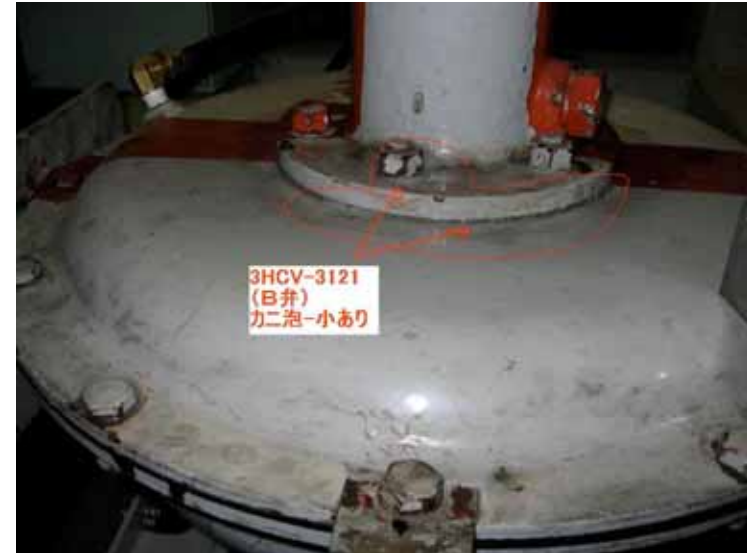
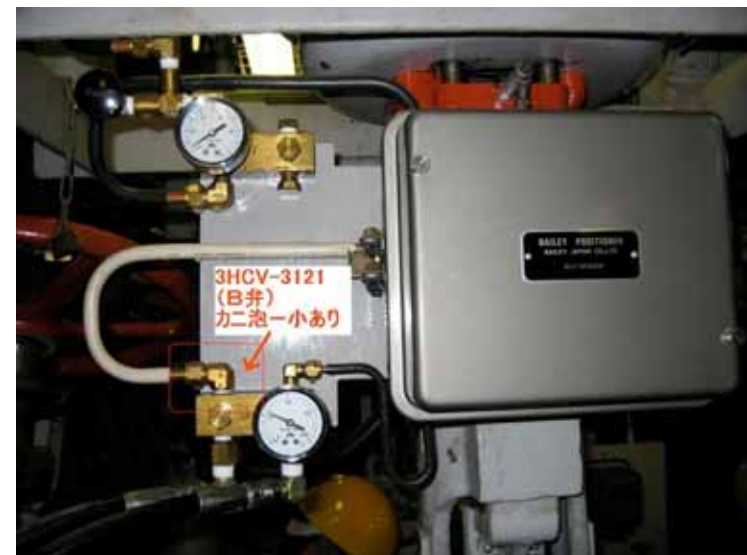
## 弁駆動用及び制御用空気漏えい確認結果

B弁：駆動空気系でカニ泡程度の極く微量な漏えいが認められたが、動作機能に影響を及ぼすものではなかった。

B 弁駆動部上部の手動ハンドル付け根部付近で極く僅かな漏えいを確認

B 弁ポジショナ供給空気配管継ぎ手部（ブロック部）で極く僅かな漏えいを確認

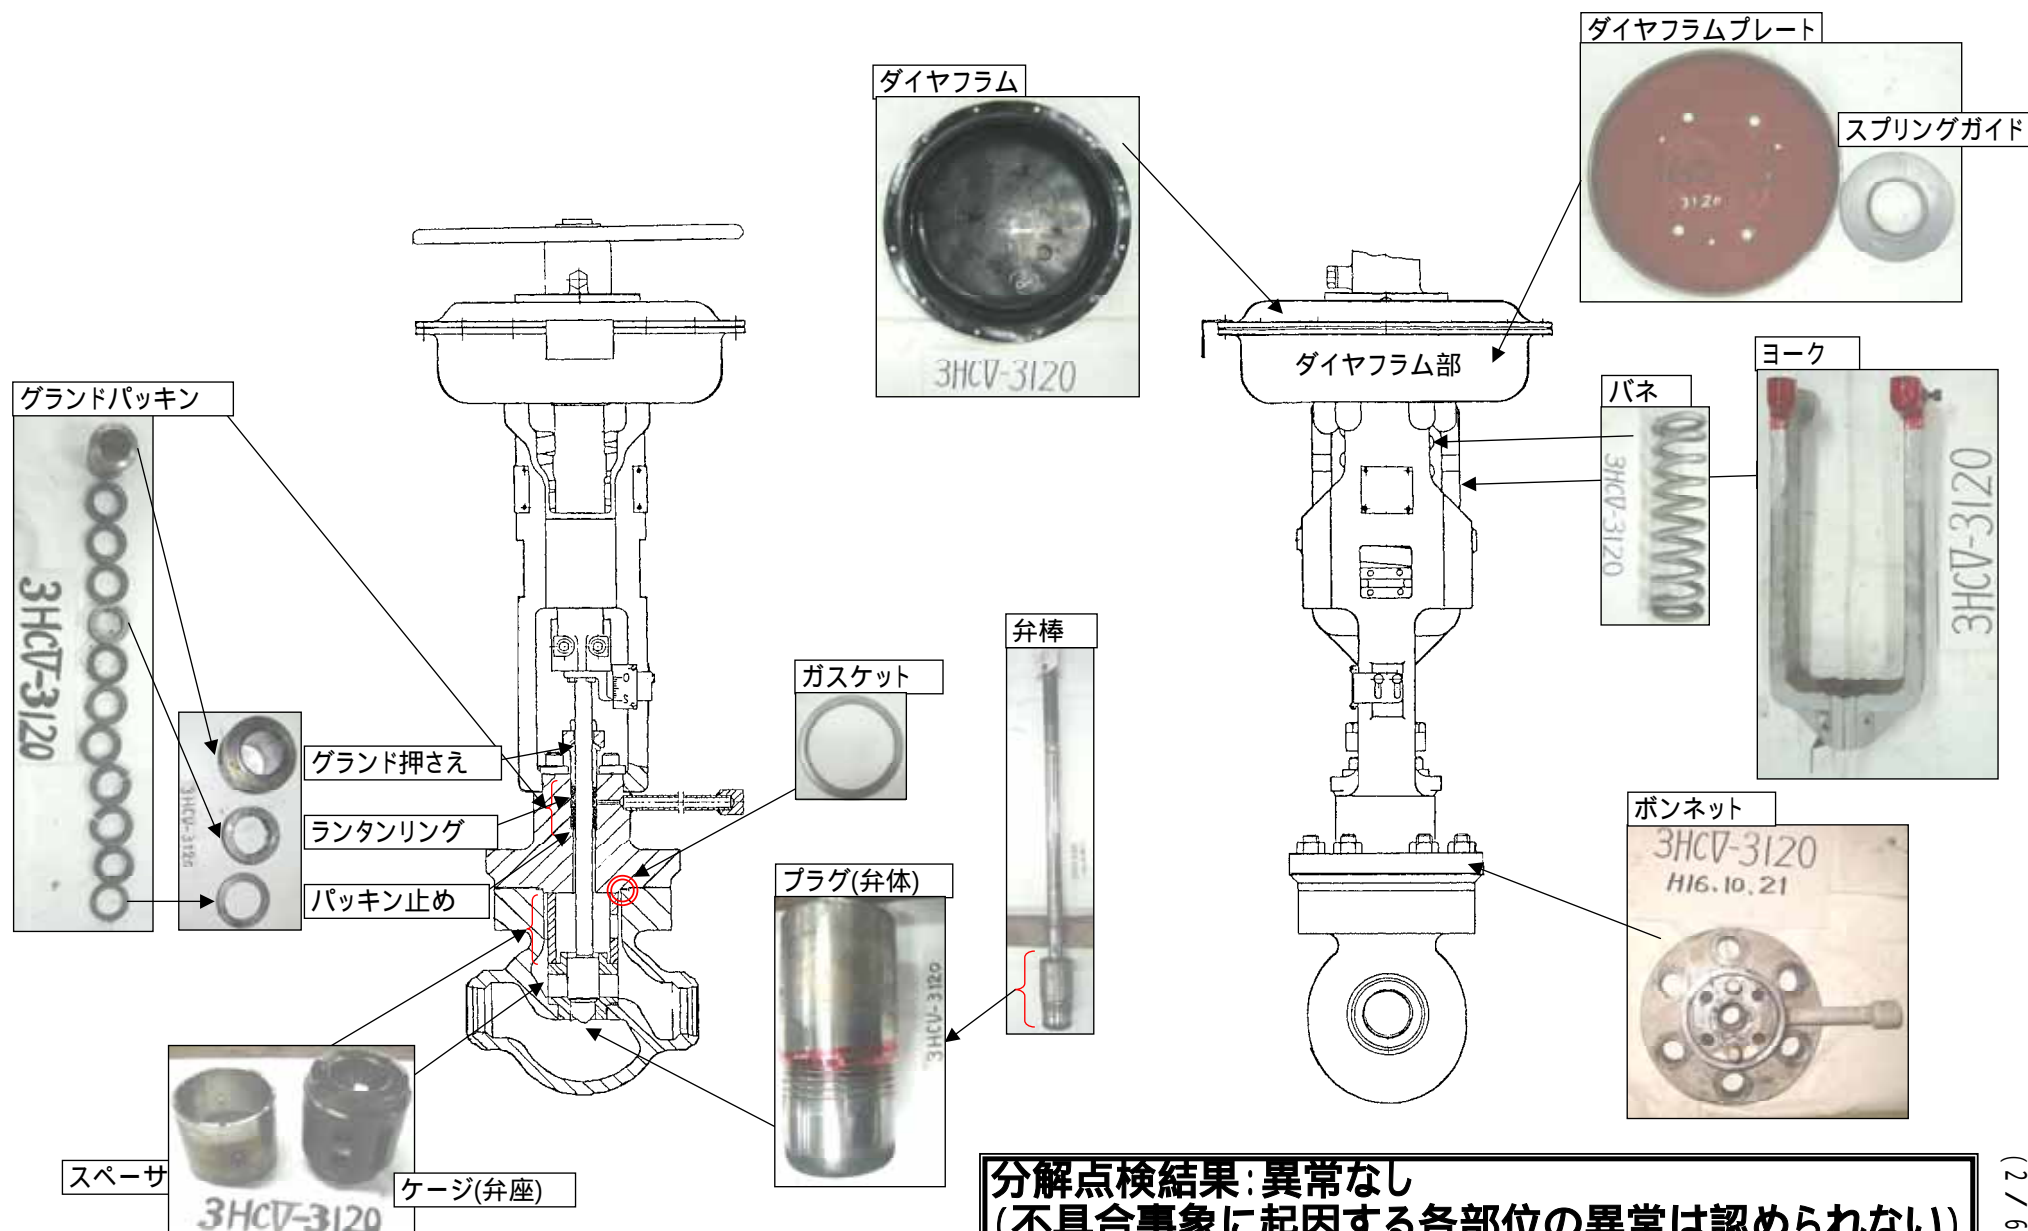
# A補助給水流量制御弁分解点検結果 (3HCV-3120)

**分解点検結果:異常なし  
(不具合事象に起因する各部位の異常は認められない)**

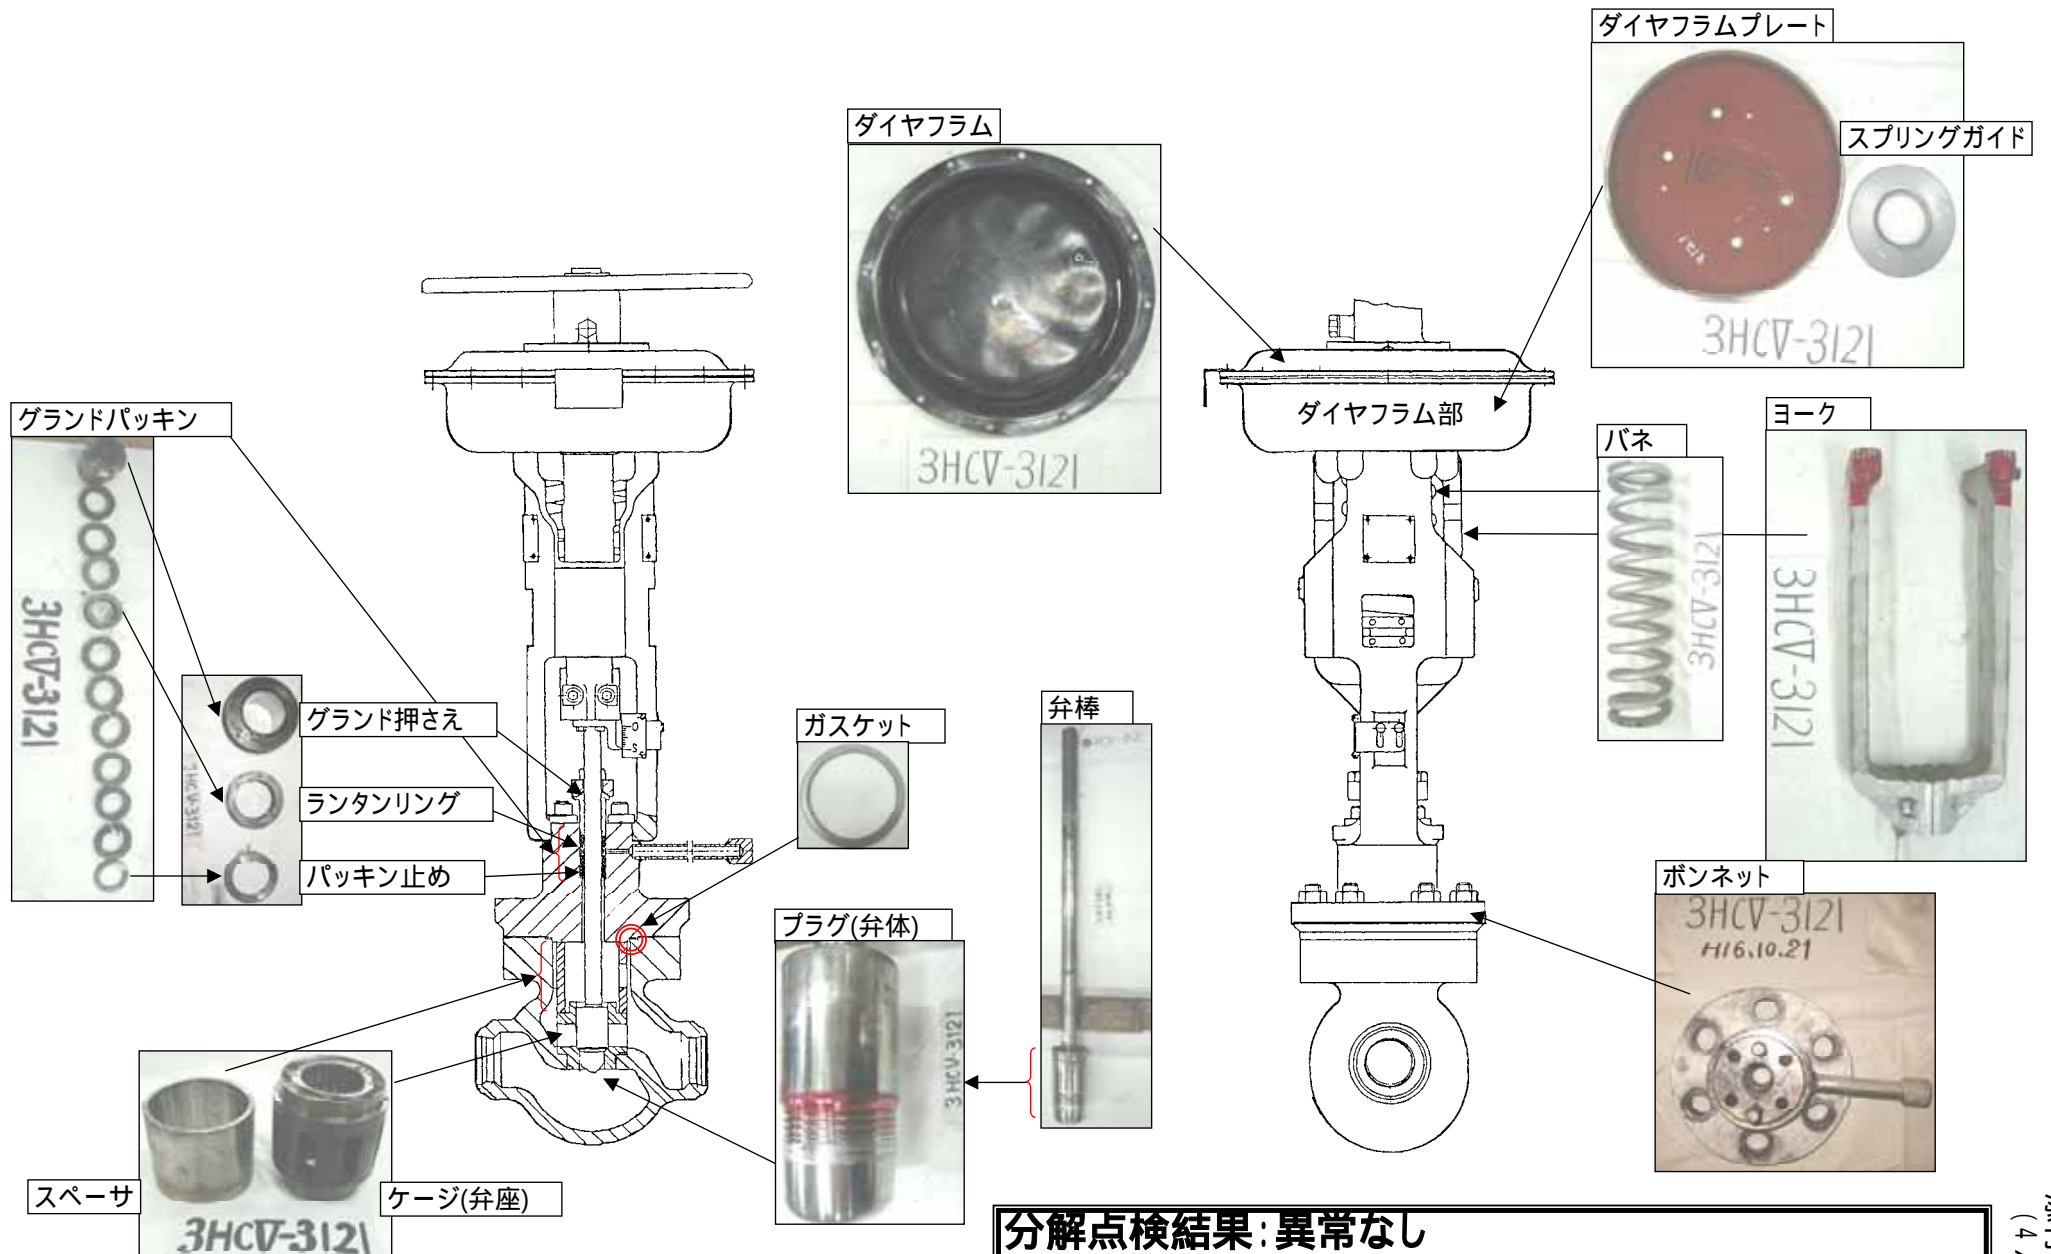
B補助給水流量制御弁分解点検結果(3HCV-3121)

**分解点検結果:異常なし**  
**(不具合事象に起因する各部位の異常は認められない)**

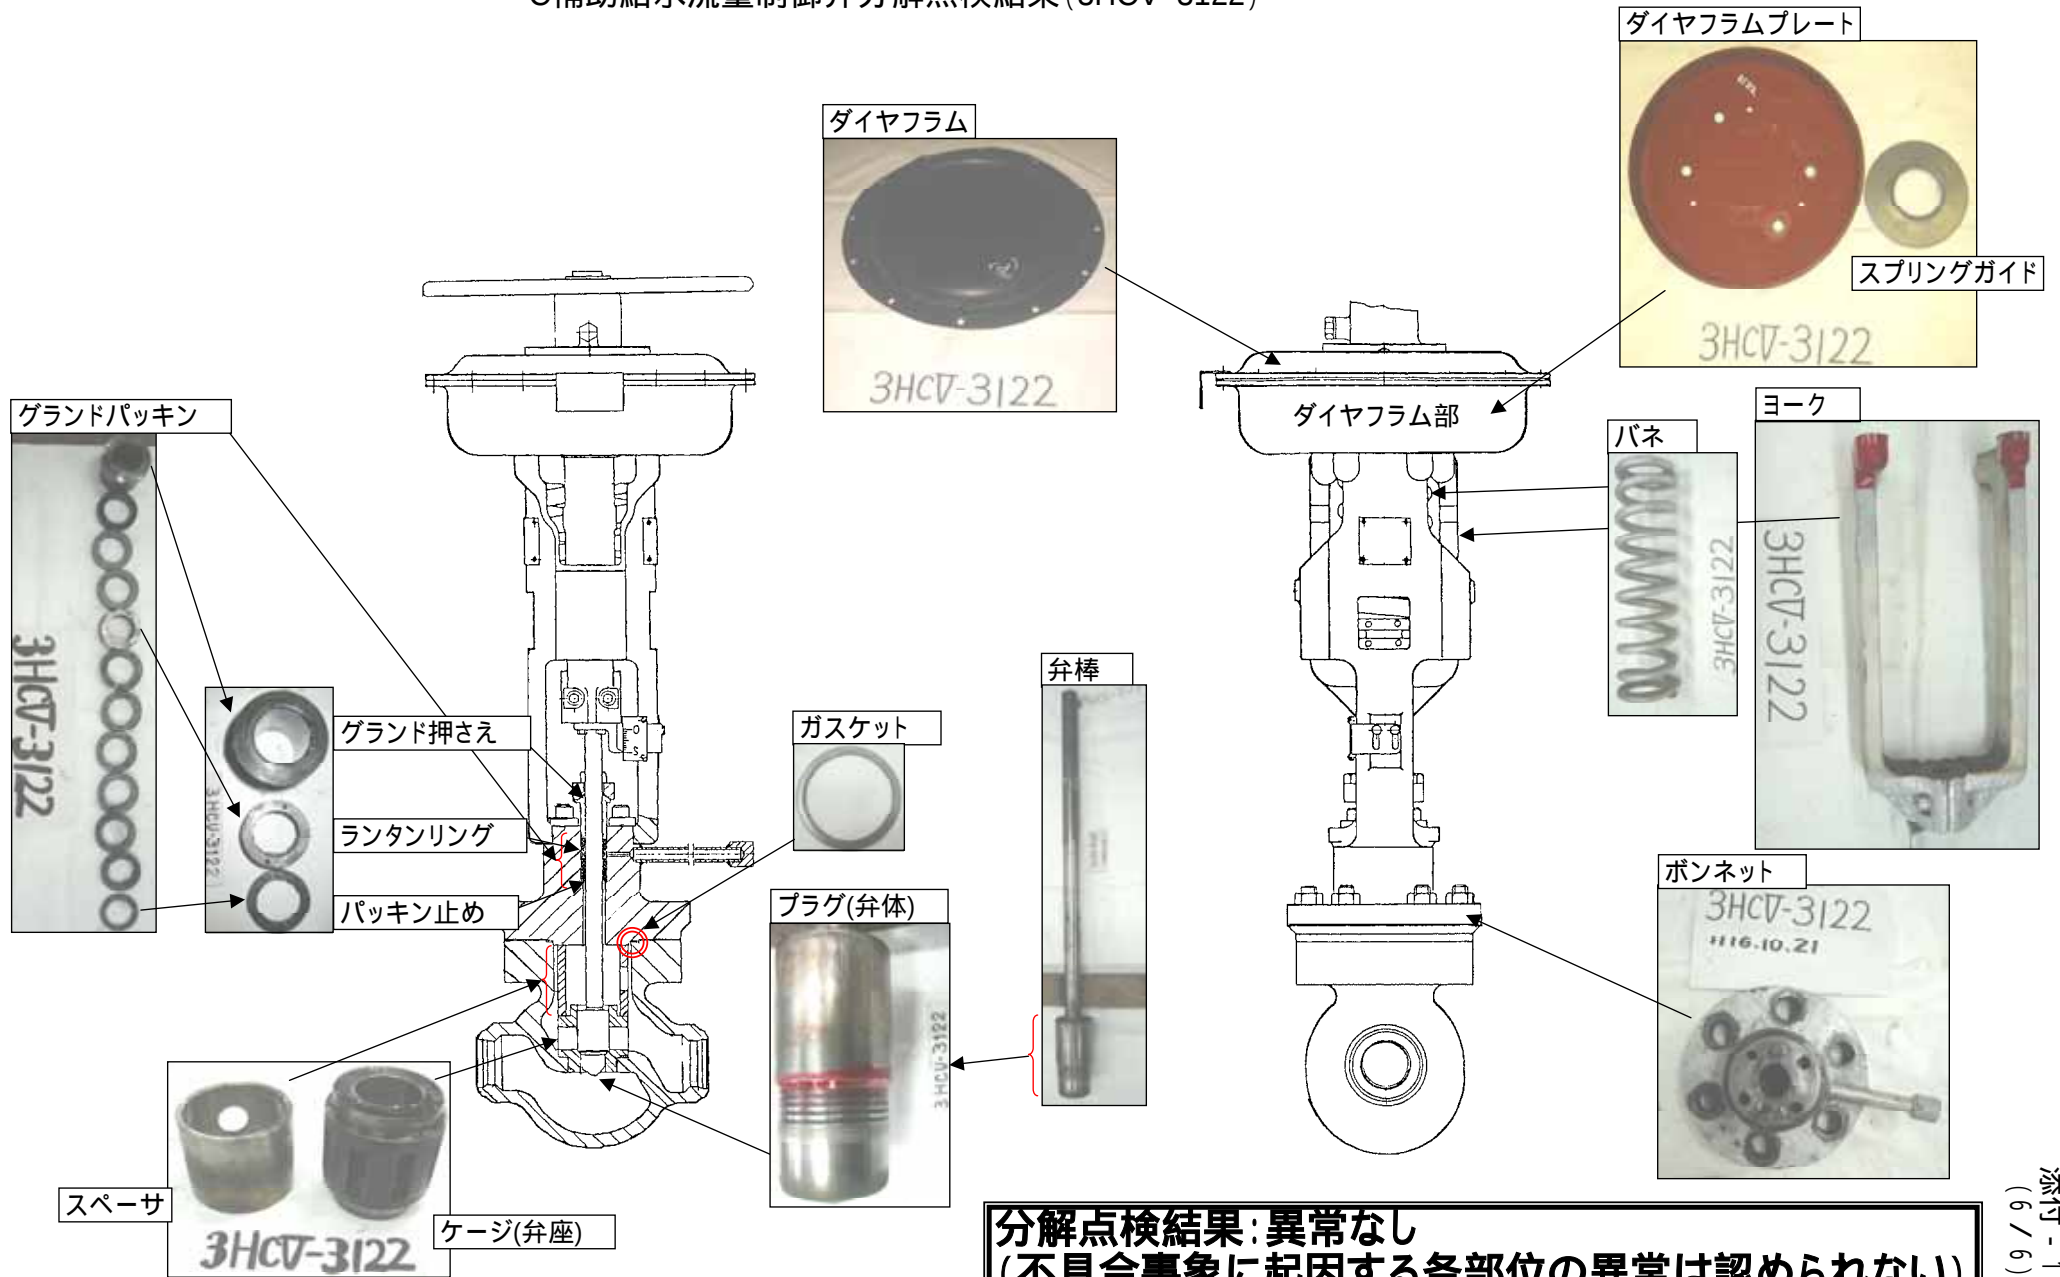
C補助給水流量制御弁分解点検結果(3HCV-3122)

**分解点検結果:異常なし  
(不具合事象に起因する各部位の異常は認められない)**

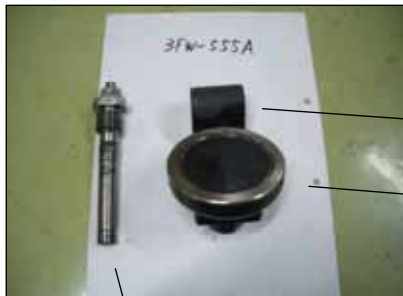
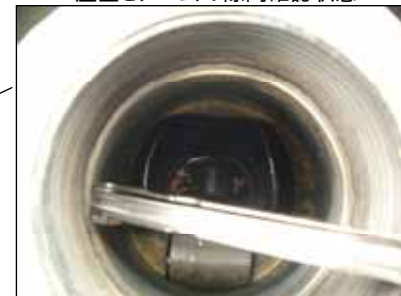
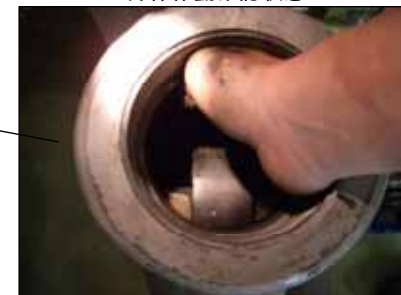
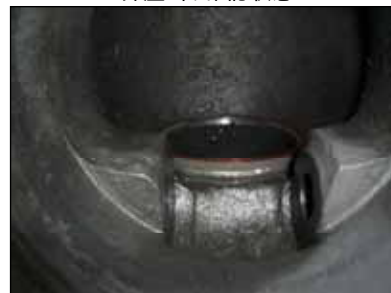
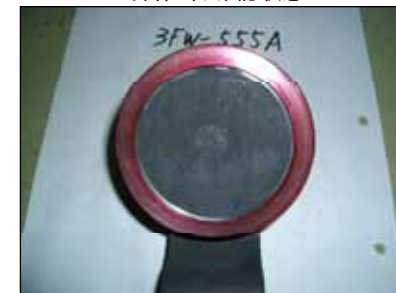
補助給水ライン逆止弁分解点検結果  
(3FW-555A)

弁体、弁体アーム弁棒

座金とアームの隙間確認状態

弁体作動確認状態

弁座当り確認状態

弁体当り確認状態

分解点検結果: 異常なし  
(不具合事象に起因する各部位の異常は認められない)

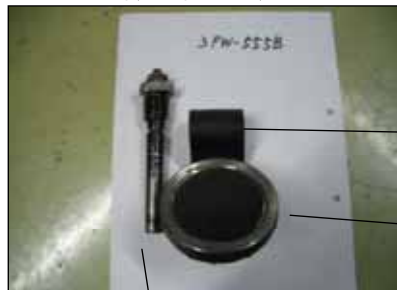
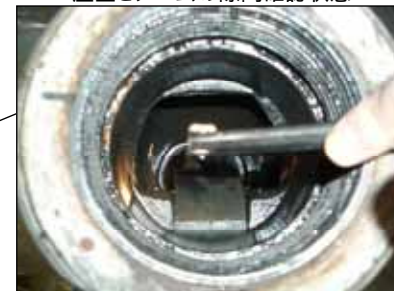
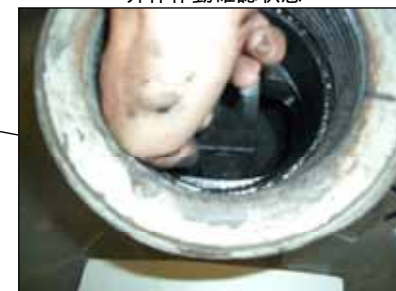
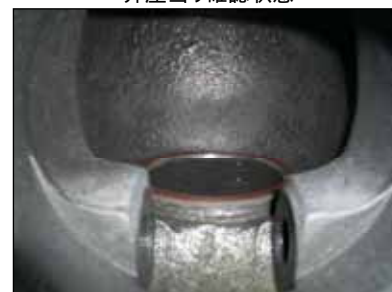
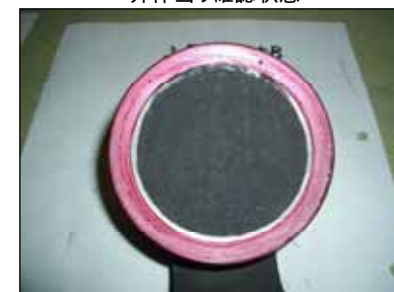
補助給水ライン逆止弁分解点検結果  
(3FW-555B)

弁体、弁体アーム、弁棒

座金とアームの隙間確認状態

弁体作動確認状態

弁座当り確認状態

弁体当り確認状態

分解点検結果: 異常なし

(不具合事象に起因する各部位の異常は認められない)

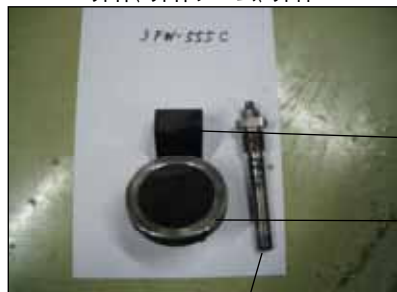
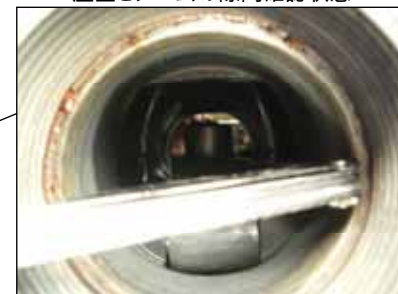
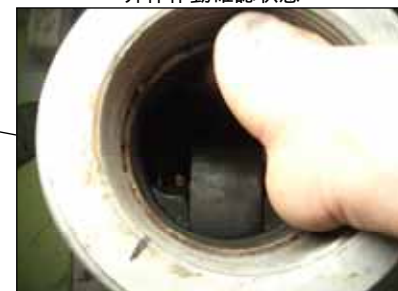
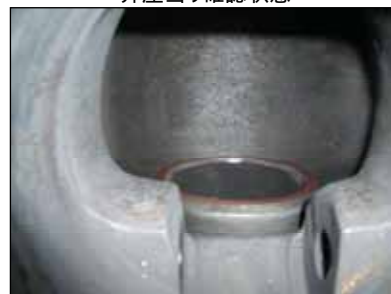
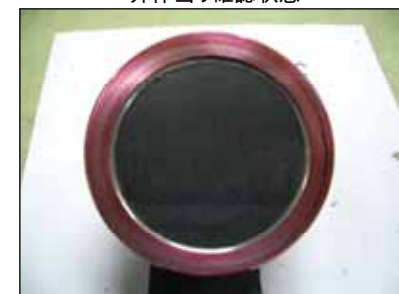
補助給水ライン逆止弁分解点検結果  
(3FW-555C)

弁体、弁体アーム、弁棒

座金とアームの隙間確認状態

弁体作動確認状態

弁座当り確認状態

弁体当り確認状態

分解点検結果: 異常なし

(不具合事象に起因する各部位の異常は認められない)

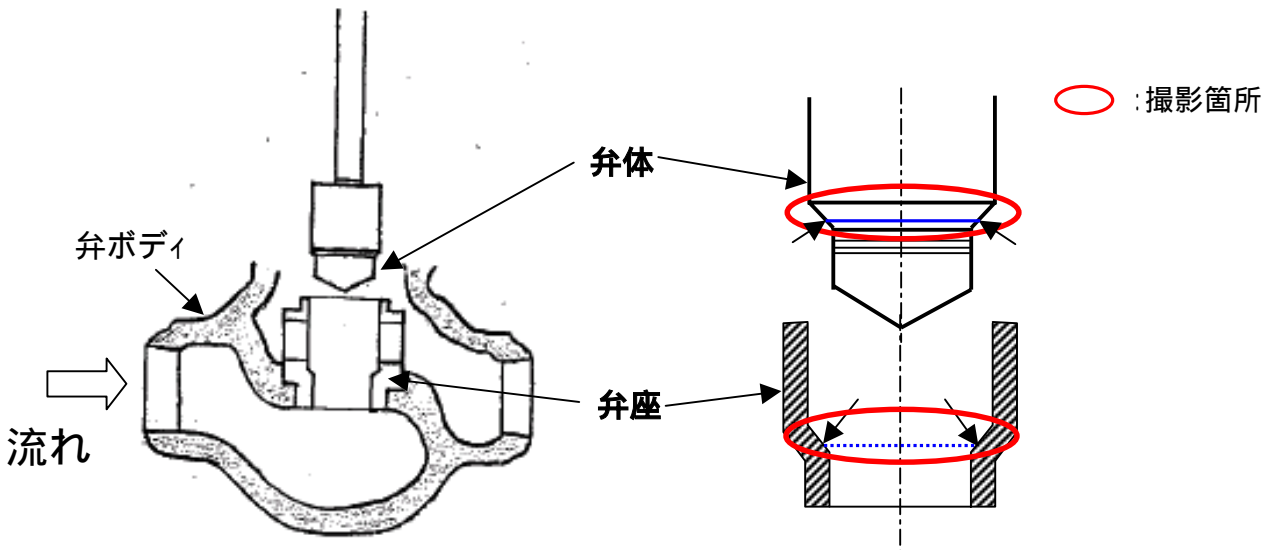
シート部拡大観察結果  
B弁(3HCV - 3121)

弁体及び弁座について、外観目視確認を実施した結果、弁体の噛み込み、異物の噛み込み及び腐食等の異常はなかった。ただし、B 弁については、弁体及び弁座のシート面に、A、C 弁では見られなかった肌荒れやピット状のくぼみが確認された。

各部の構造及び取付状態等には異常がなかったが、耐圧漏えい確認にて弁シートリークが要因と考えられる有意な圧力降下を確認されたことから、事故当時のB弁にも弁シートリークが発生していた可能性が考えられる。

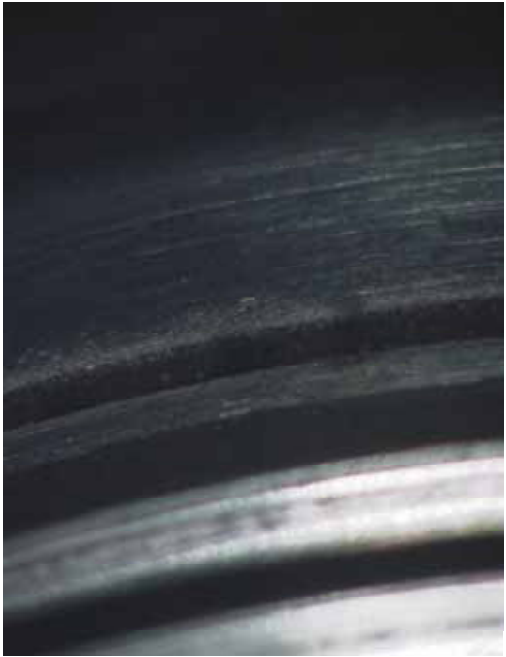
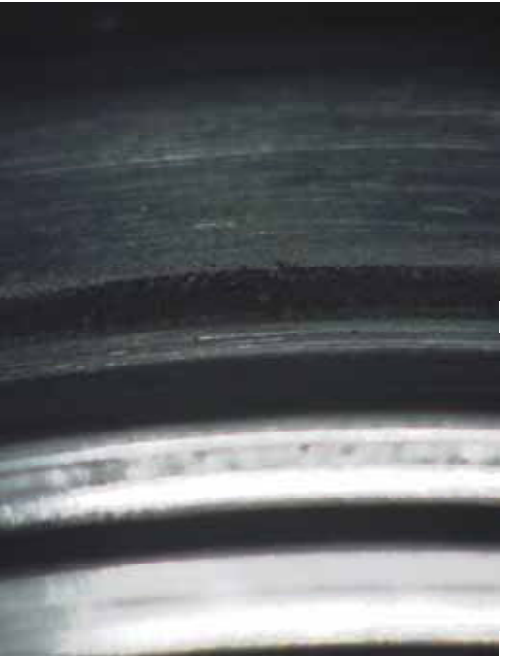
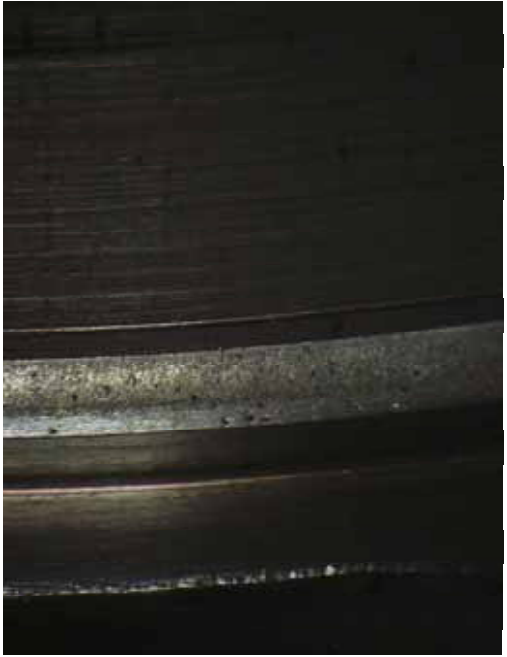
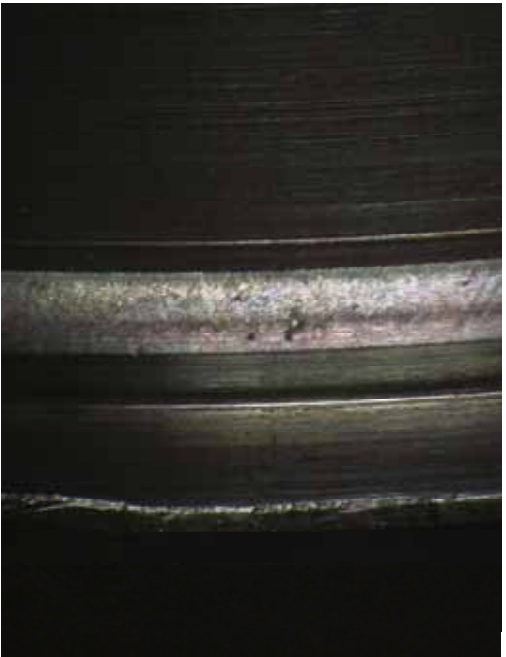
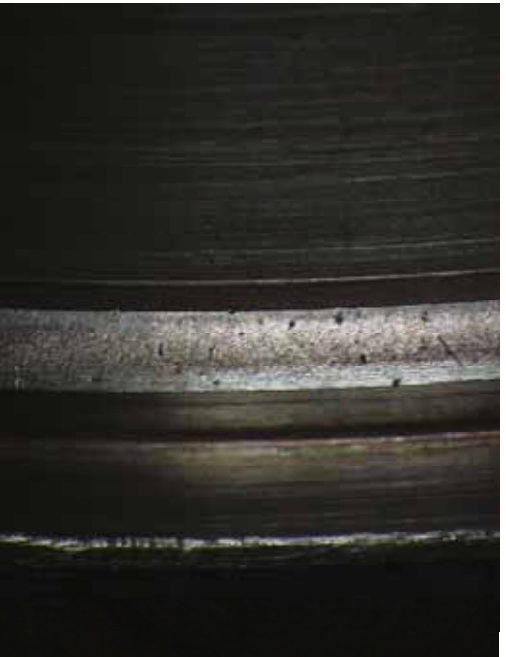
弁体  
拡大 × 40

シート当たり部

弁座  
拡大 × 40

○ シート当たり部はA、C弁に比べ広がった。  
また、ピット状のくぼみが認められた。  
これらが初期のシートリーク性に影響していた可能性は否定できない。

制御弁本体各部からの漏えいの有無を確認した結果、グランド部やガスケット部からの漏えいはなかったものの、弁シートリークが原因と考えられる有意な圧力降下が確認された。これはC 弁の圧力降下率と比較して約 3 倍であった。

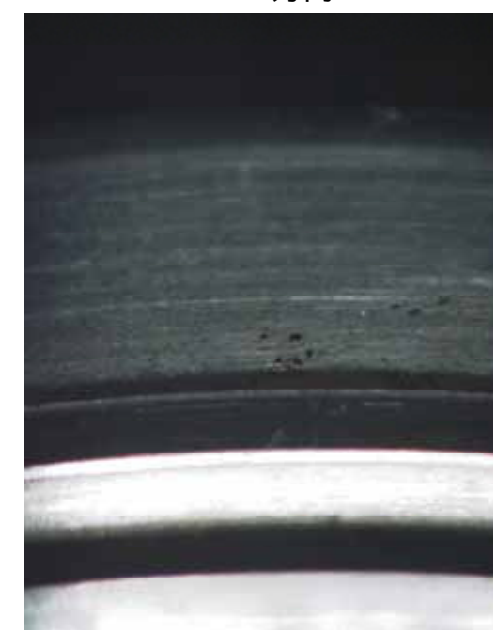
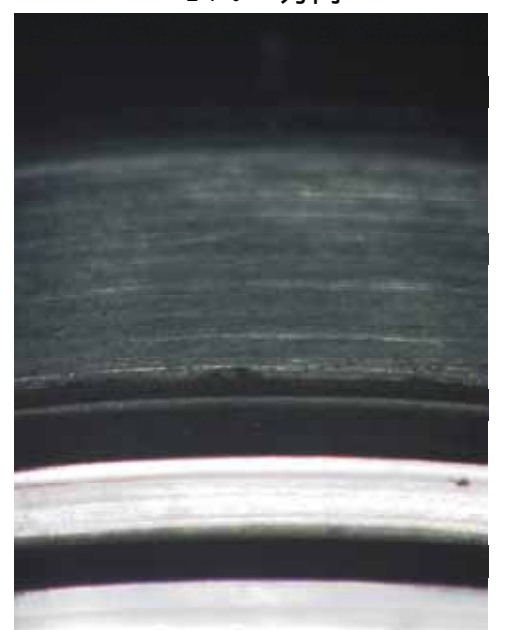
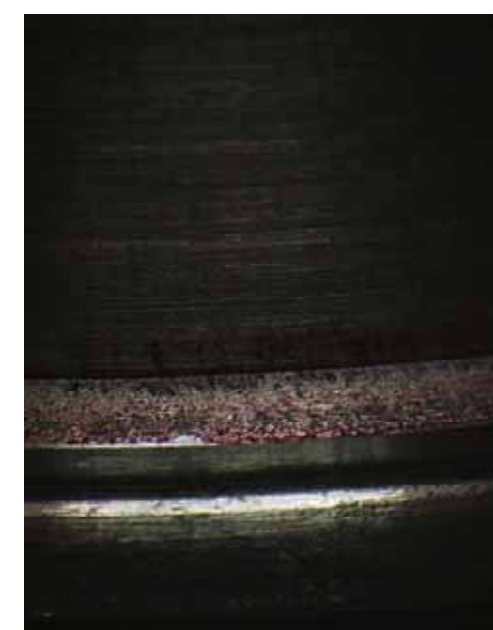
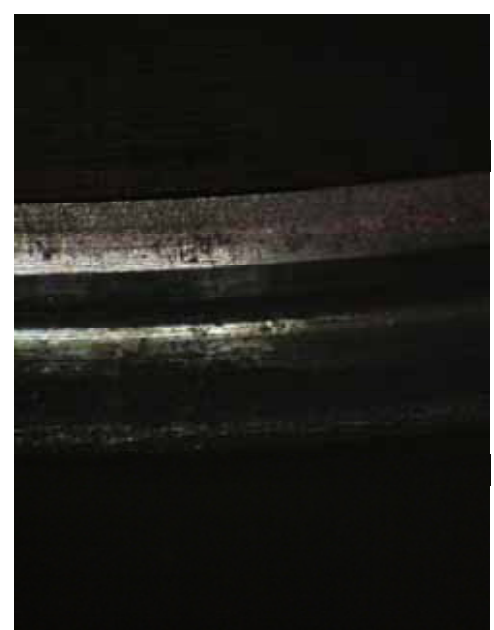
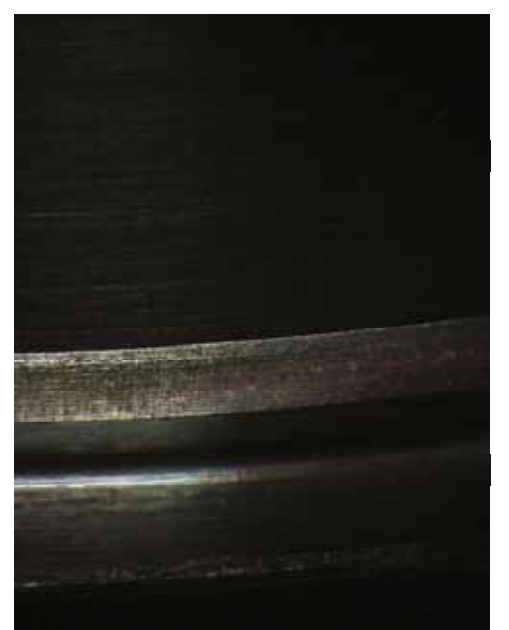
シート部拡大観察結果  
A弁(3HCV - 3120)

シート当たり部へ

○ シート当たり部に顕著な肌荒れは認められなかった。

弁座  
拡大 × 40

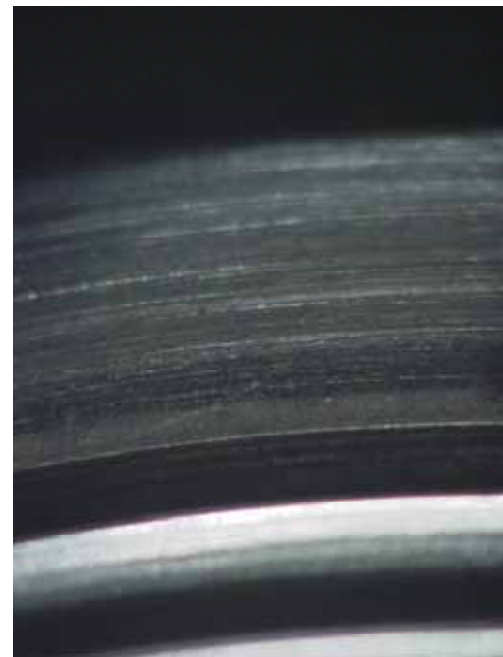
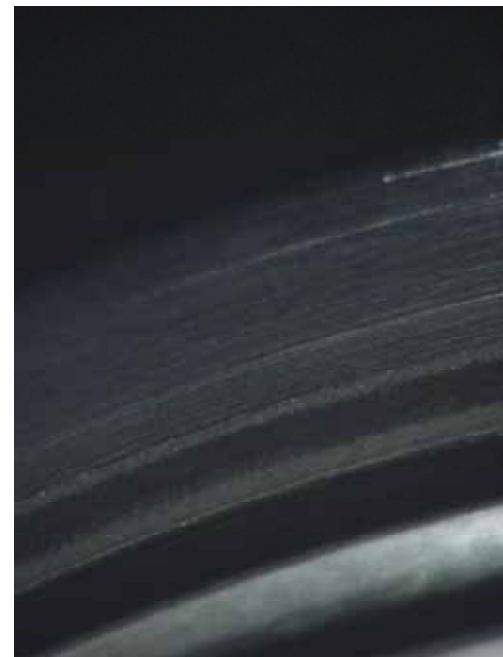
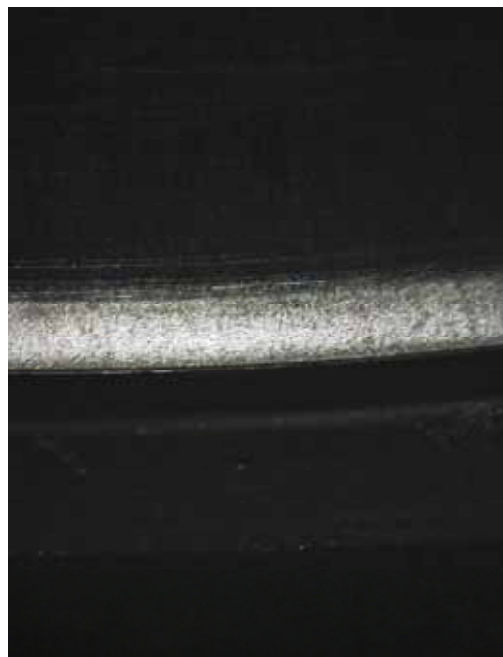
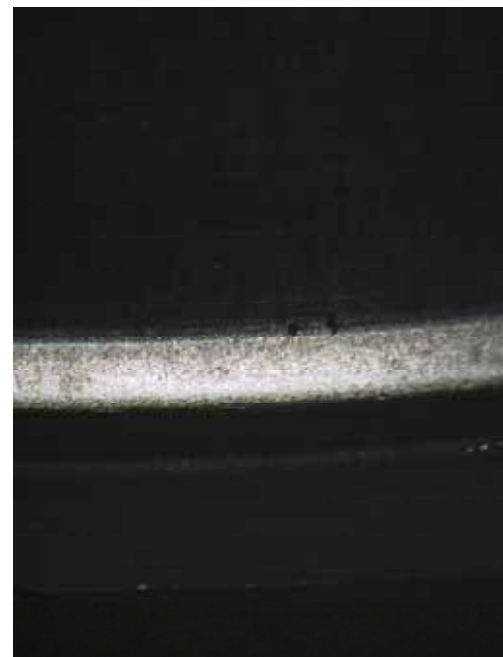
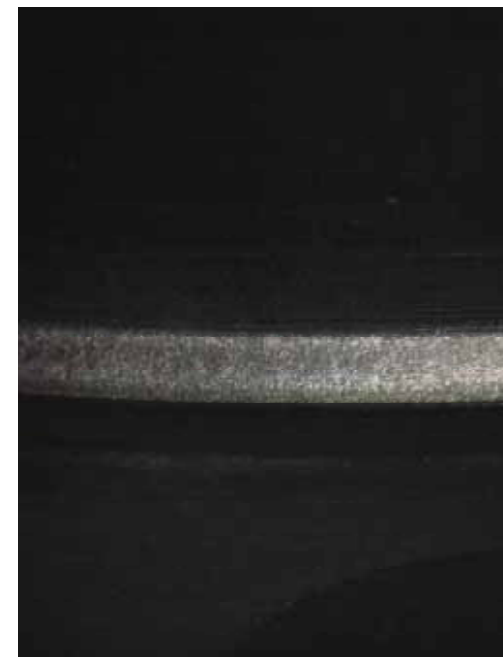
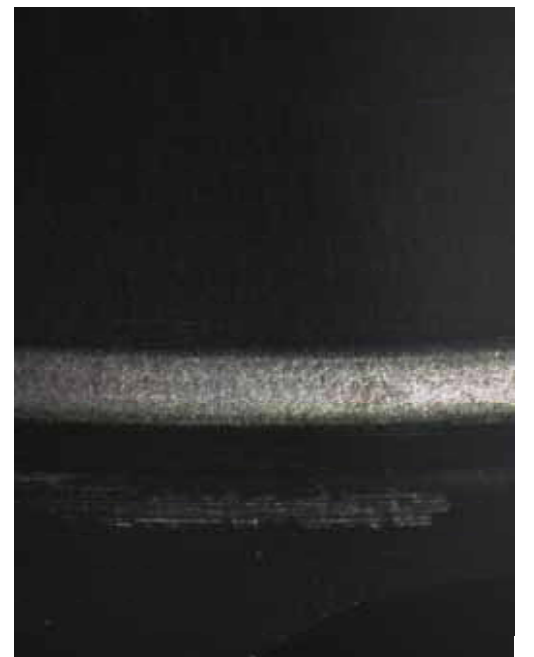
シート部拡大観察結果  
C弁(3HCV - 3122)

シート当たり部 {

○シート当たり部に顕著な肌荒れは認められなかった。

弁座  
拡大 × 40

○きれいであり、肌荒れは認められなかった。

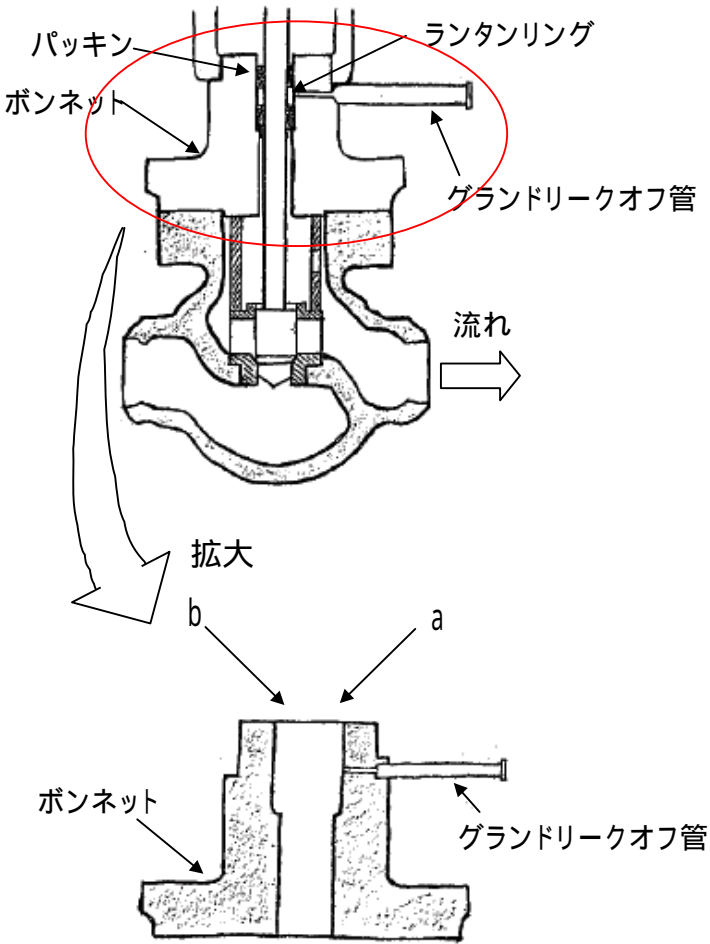
グランド部内面観察結果

| 項目 | A弁(3HCV - 3120) | B弁(3HCV - 3121) | C弁(3HCV - 3122) |
|---|---|---|---|
| ボンネット部<br>内面観察結果 | <p>内面全体に錆が確認された</p> | <p>内面全体に錆が確認された</p> | <p>内面の一部に錆が確認された</p> |

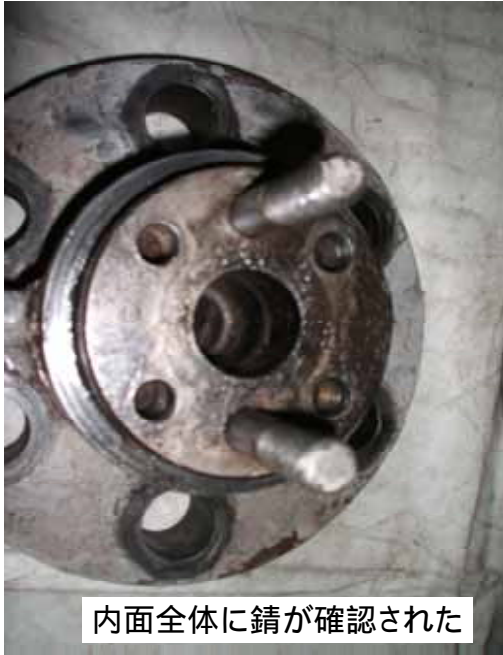
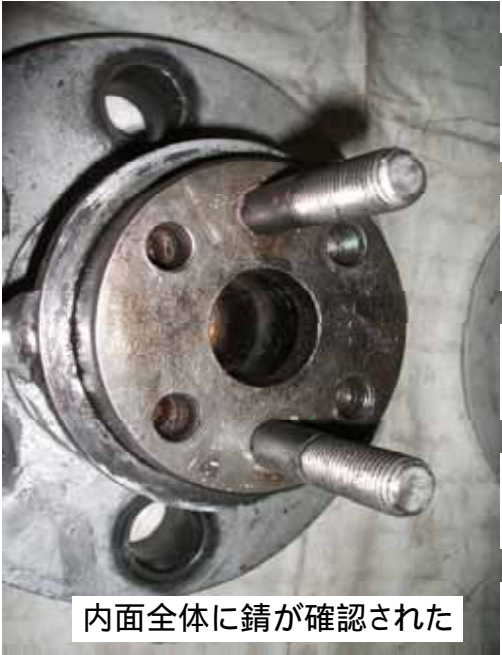
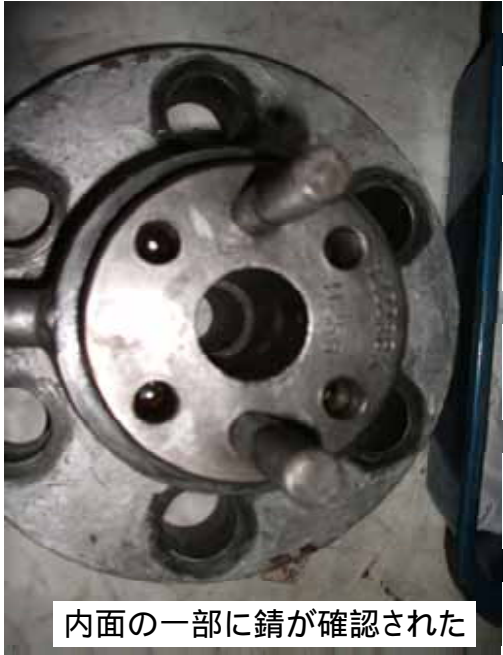
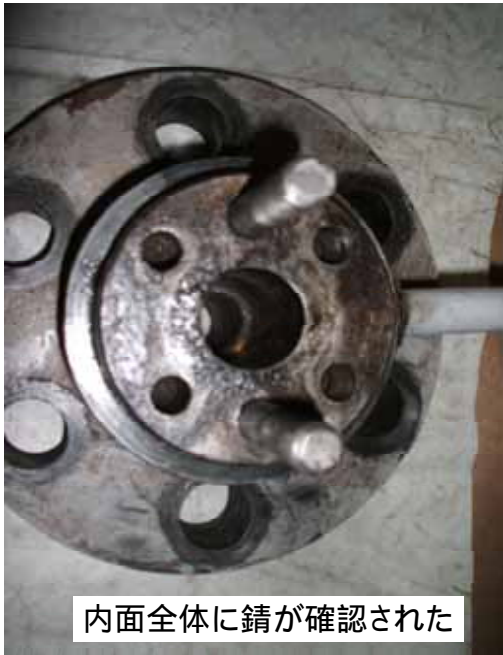
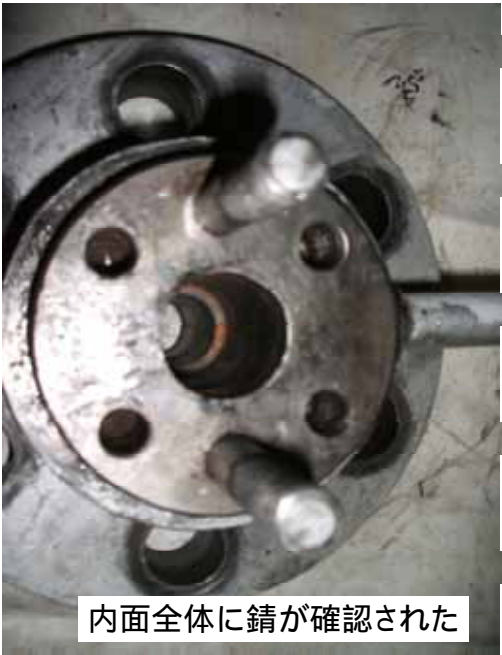
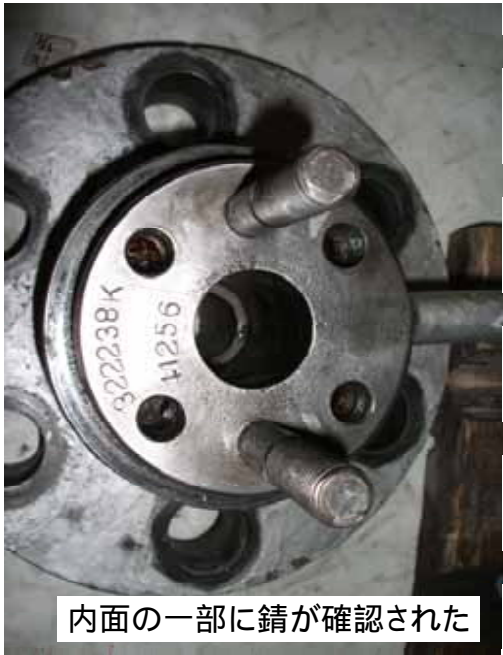
| 項目 | A弁(3HCV - 3120) | B弁(3HCV - 3121) | C弁(3HCV - 3122) |
|---|---|---|---|
| a 方向より見る | | | |
| b 方向より見る | <p>内面全体に錆が確認された</p> | <p>内面全体に錆が確認された</p> | <p>内面の一部に錆が確認された</p> |
| グランドリーク<br>オフ管<br>内面観察結果 | 水の溜まりは認められなかった。<br>内面に錆は認められなかった。 | 水の溜まりは認められなかった。<br>内面に錆は認められなかった。 | プラグ取り外し時に、数cc程度の水の滴<br>下が認められた。<br>なお、内面には水の溜りや錆は認められ<br>なかった。 |

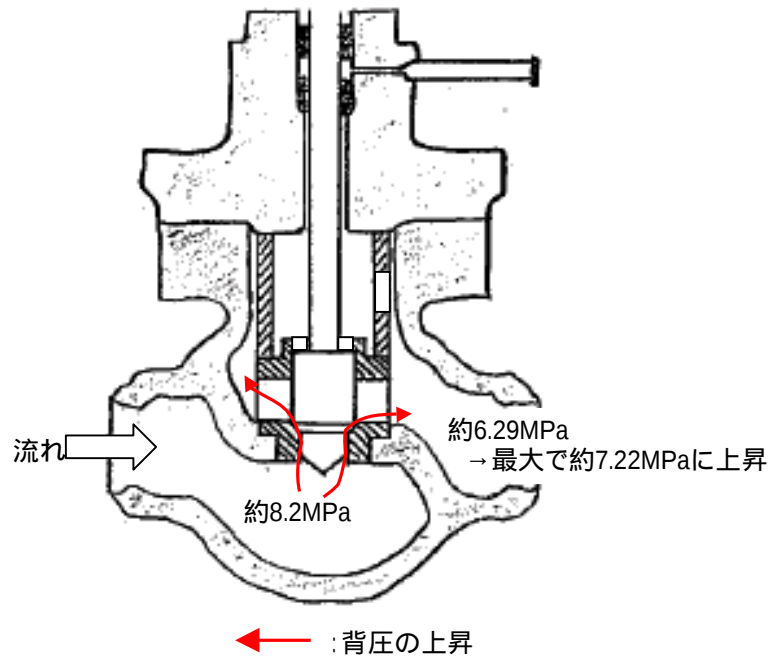
弁閉止後もシート部からタービン動補助給水ポンプの吐出圧力(約8.2MPa)が弁出口側へ加わり、背圧が最大で7.22MPaまで上昇した。

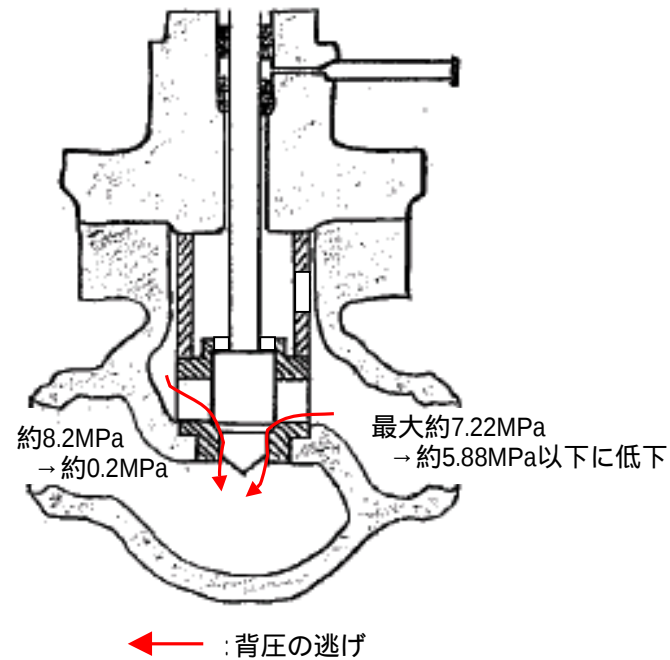
タービン動補助給水ポンプ停止時に弁入口側の圧力低下とともに背圧となる系統水が逃げた。
