大飯発電所1号機 B - 余熱除去ポンプ軸シール部の点検作業(0リング取替)について

事象概要図

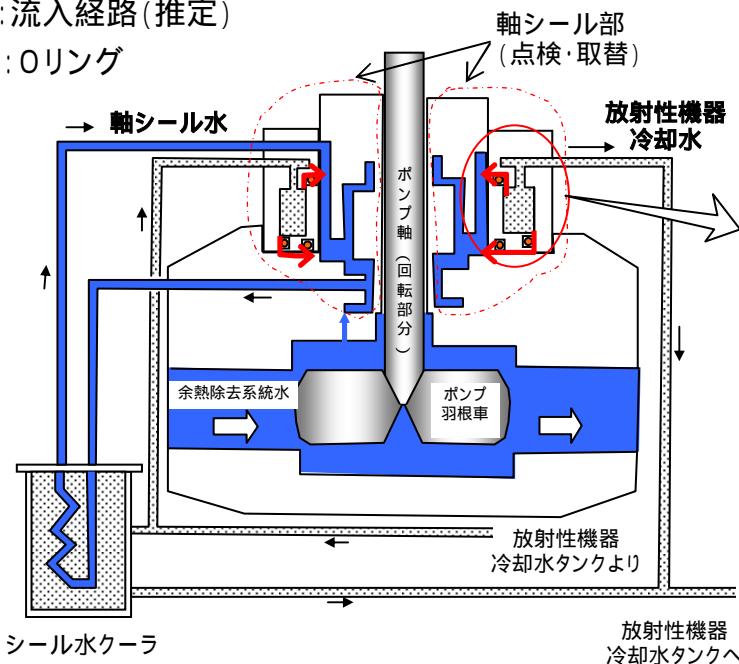
B - 余熱除去ポンプ拡大イメージ図

- ← : 流入経路 (推定)
- : 0リング

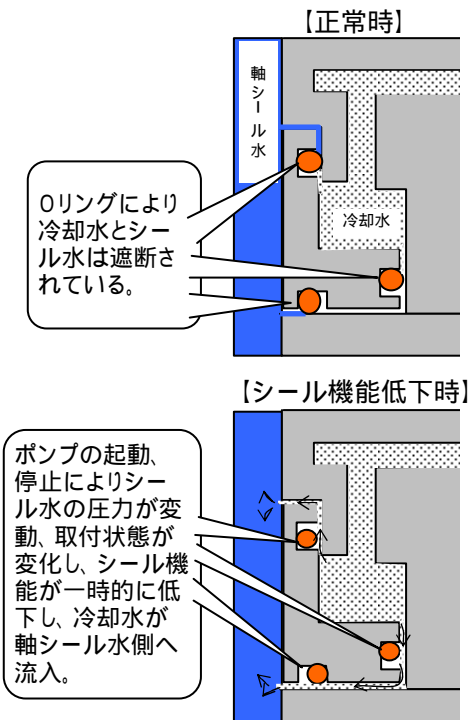
0リングシール機能低下推定メカニズム
