高浜発電所3号機の定期検査状況について (B-SG水位異常低警報発信による原子炉自動停止の原因と対策)

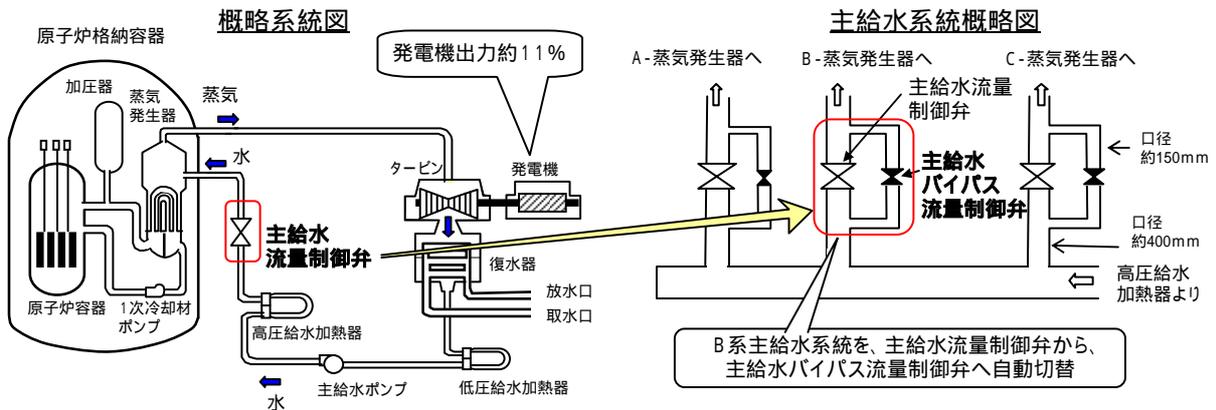
発生時の状況

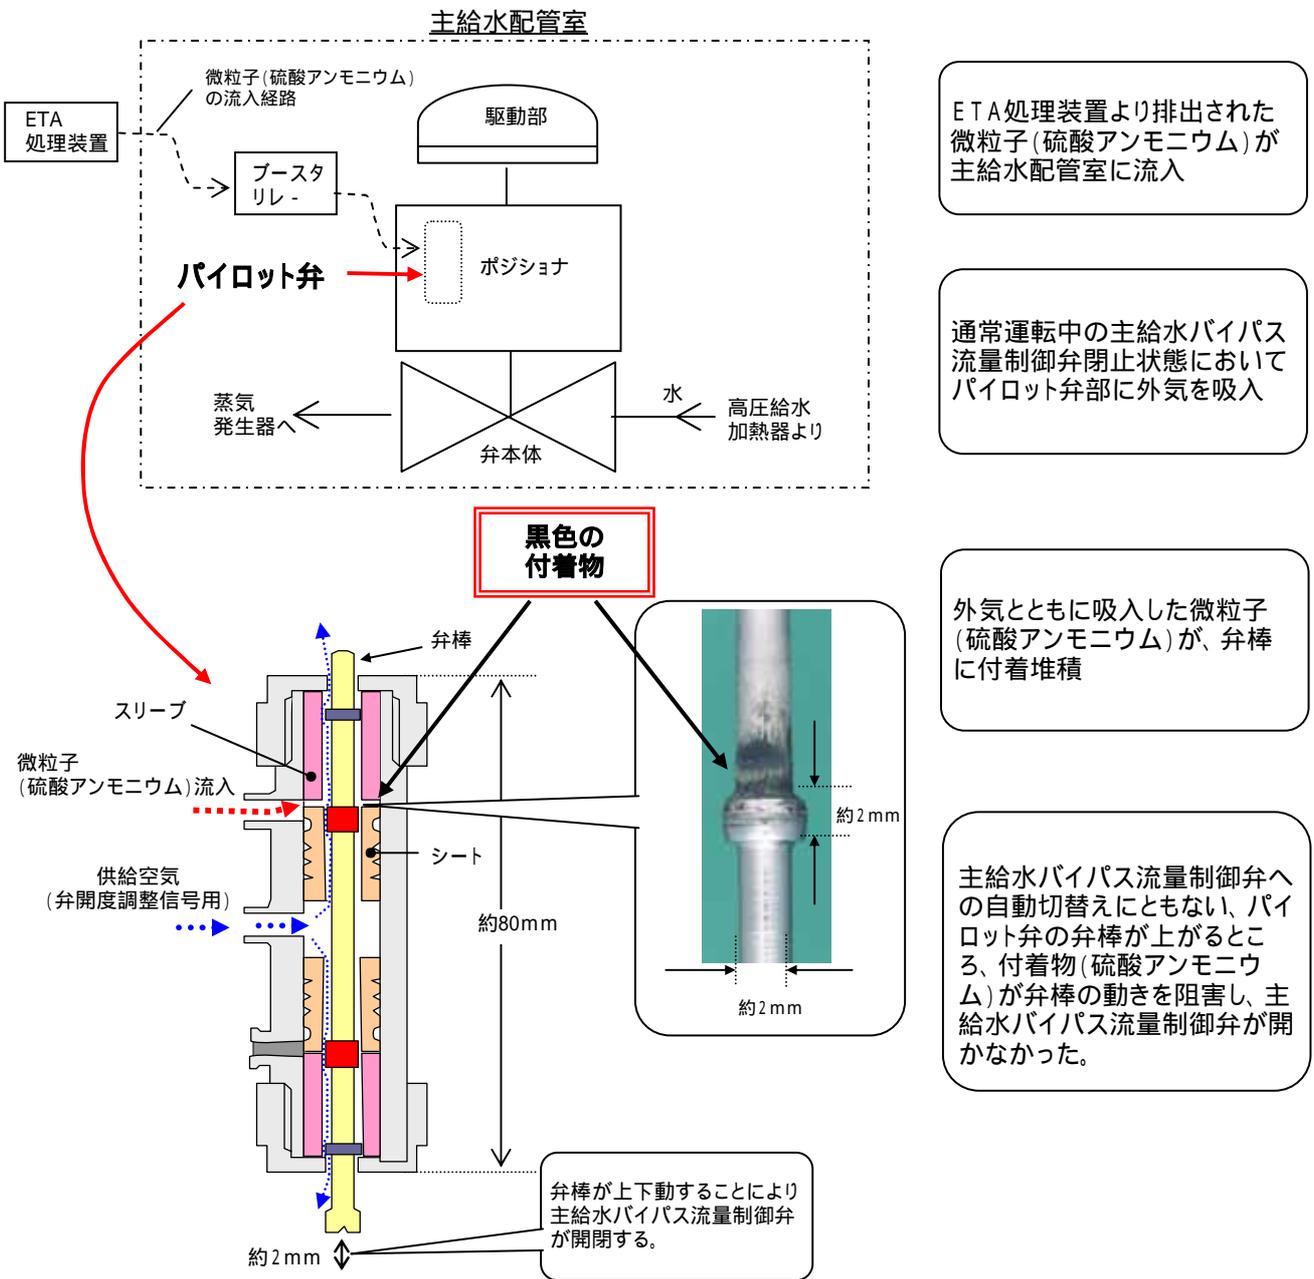
点検・調査結果

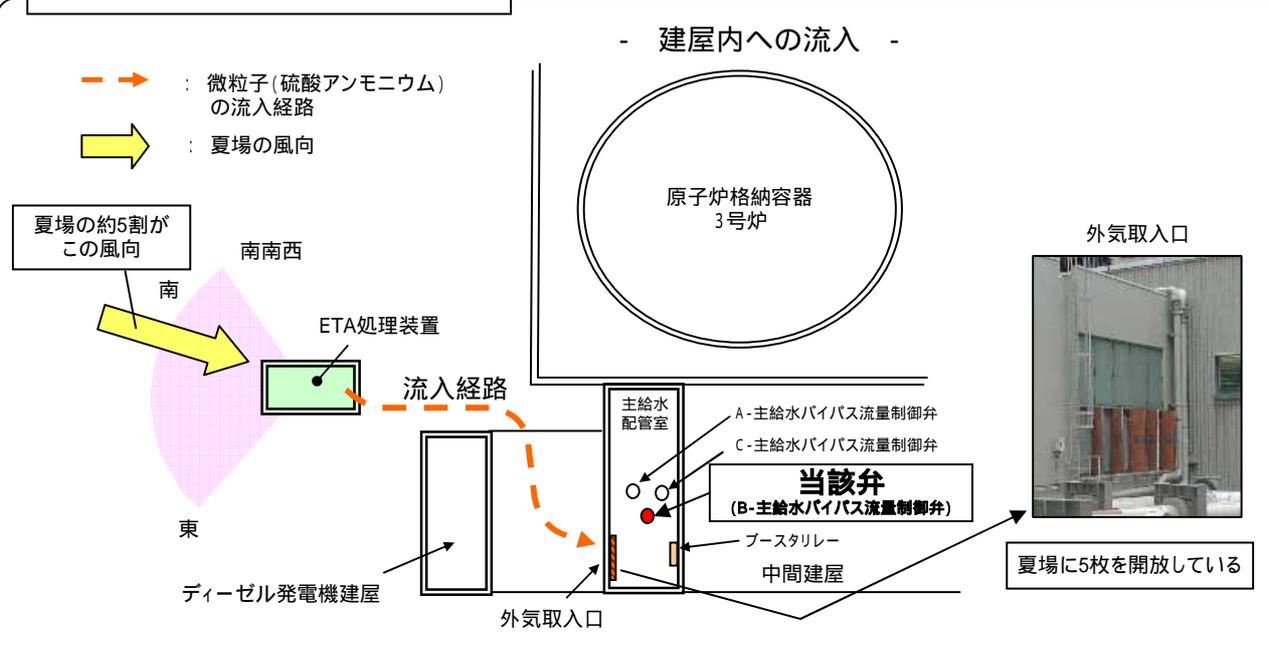
微粒子(硫酸アンモニウム)の流入経路

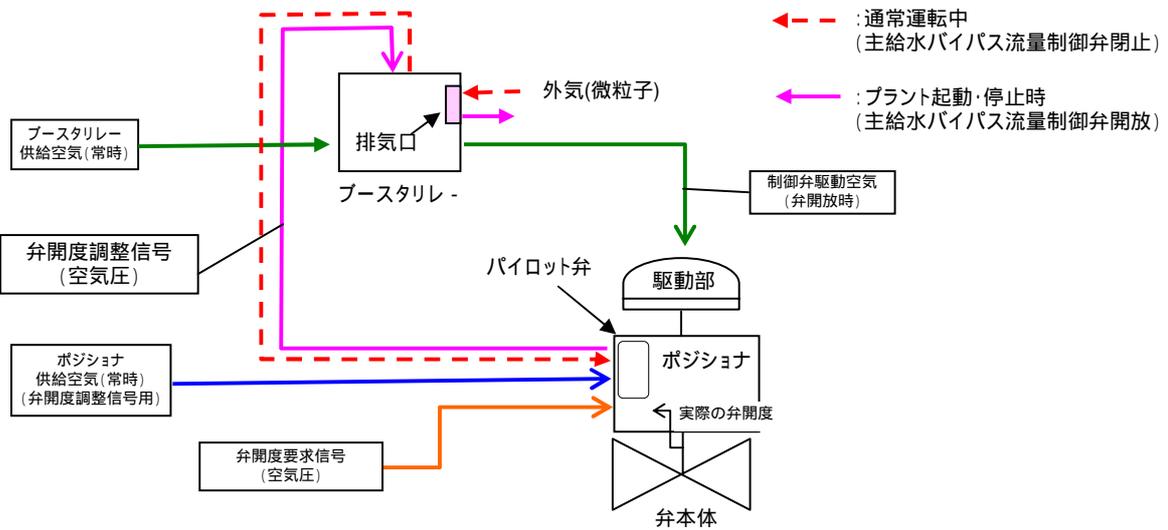
- パイロット弁への流入 -
