## 美浜発電所1号機 燃料集合体での異物発見について

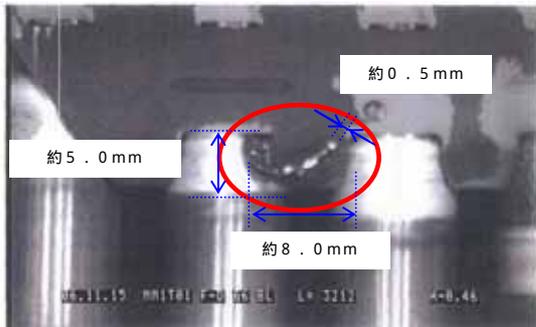
## 未回収異物

[映像評価による大きさ]  
長さ:約8.0mm 幅:約5.0mm、厚さ:約0.5mm

使用済燃料ピット底部に水の流れはなく、ピット底部と燃料集合体下部との間には十分な距離があり、再度、燃料集合体に付着することはない。

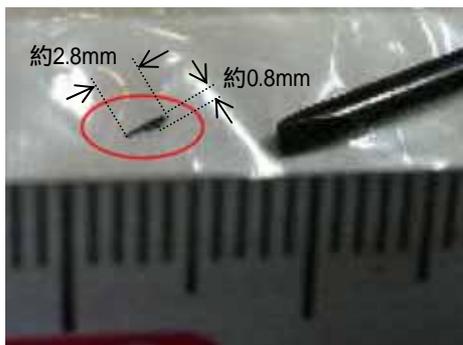
## 金属屑 1

[映像評価による大きさ]  
長さ:約5.8mm 幅:約0.4mm

[回収後大きさ]  
横:約2.8mm、縦:約0.8mm、  
厚さ:約0.04mm  
ステンレス系の金属屑  
(吸引機による回収作業時に砕けて小さくなった)

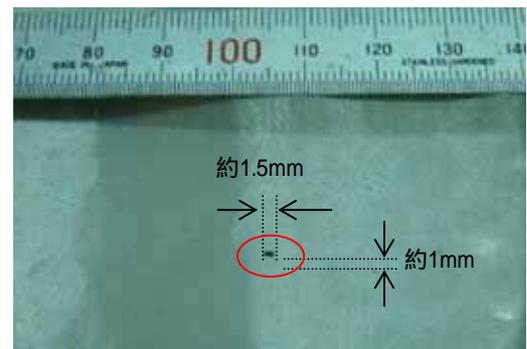
## 金属屑 2

[映像評価による大きさ]  
長さ:約3.0mm 幅:約0.4mm

[回収後の大きさ]  
横:約1.5mm、縦:約1mm  
鉄を主成分とする金属屑  
(吸引機による回収作業時に砕けて小さくなった)
