美浜発電所1号機 原子炉容器炉内計装用熱電対シール部からの水のにじみについて

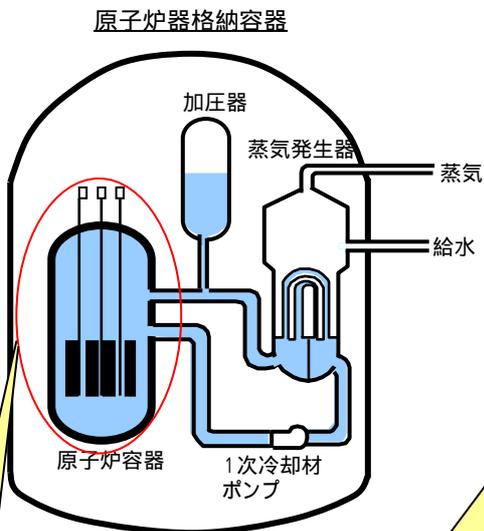
発生箇所

原子炉容器概略断面図

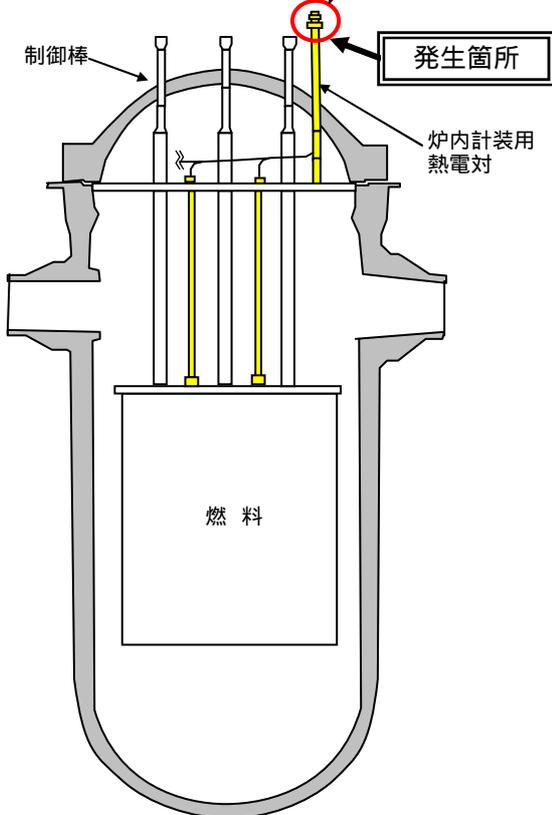
炉内計装用熱電対の写真

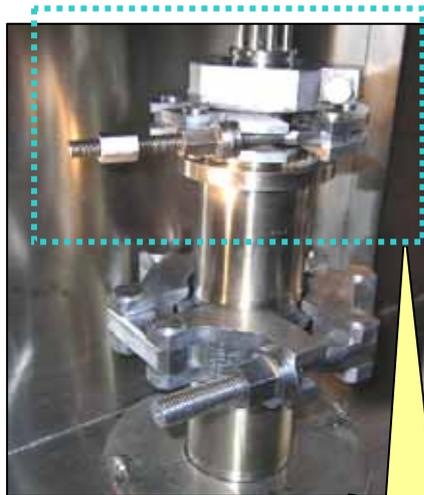
点検結果および漏えい経路(推定)

○: 漏えい経路の可能性が否定できない箇所

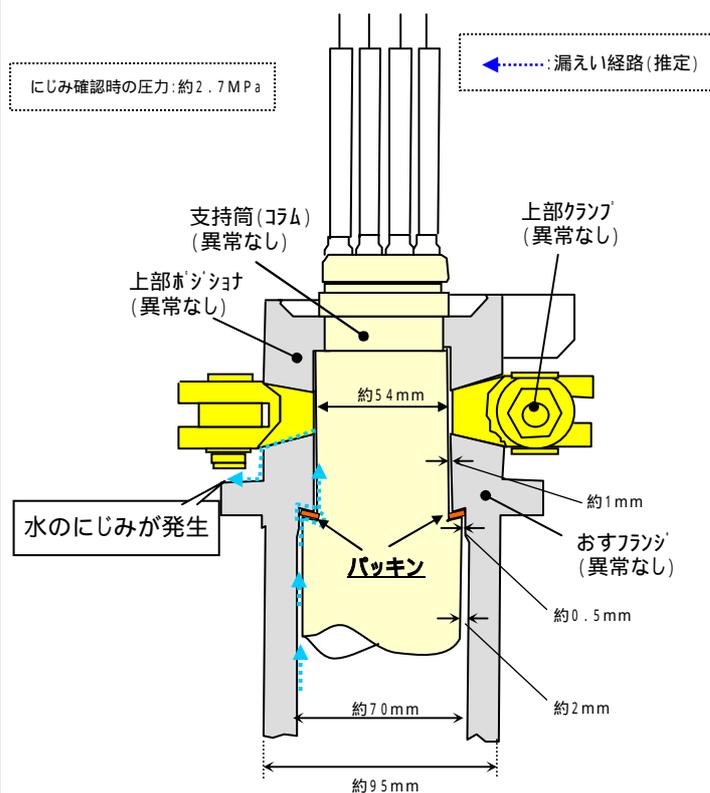
パッキンの点検結果

【パッキン仕様】
材質: ステンレス製
寸法: 外径約6.6mm, 内径約5.4mm, 厚さ約1mm
